# Rapport d'enquête

Sur l'explosion d'une cuve  
d'acide au sein de la société  
Manuco (24)

Vendredi 3 septembre 2021

N° : MTE – BEARI – 2022 – 008

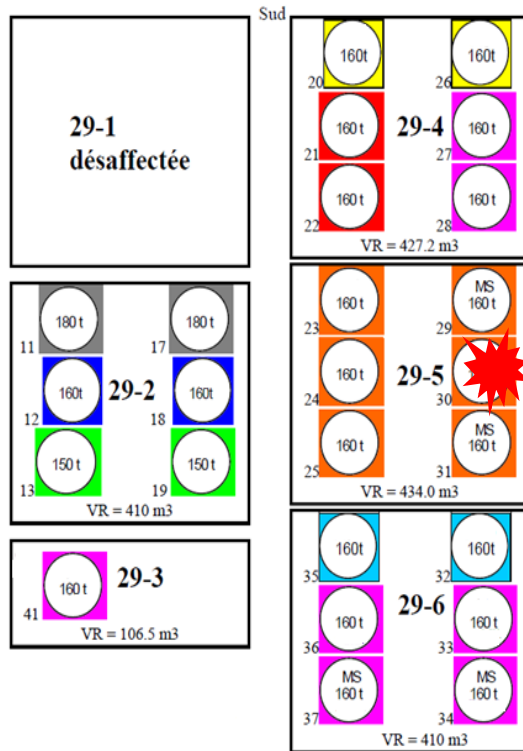
Figure 6 : Localisation du réservoir R30 où s'est produit l'incident au sein du « parc acides » (Source MANUCO)

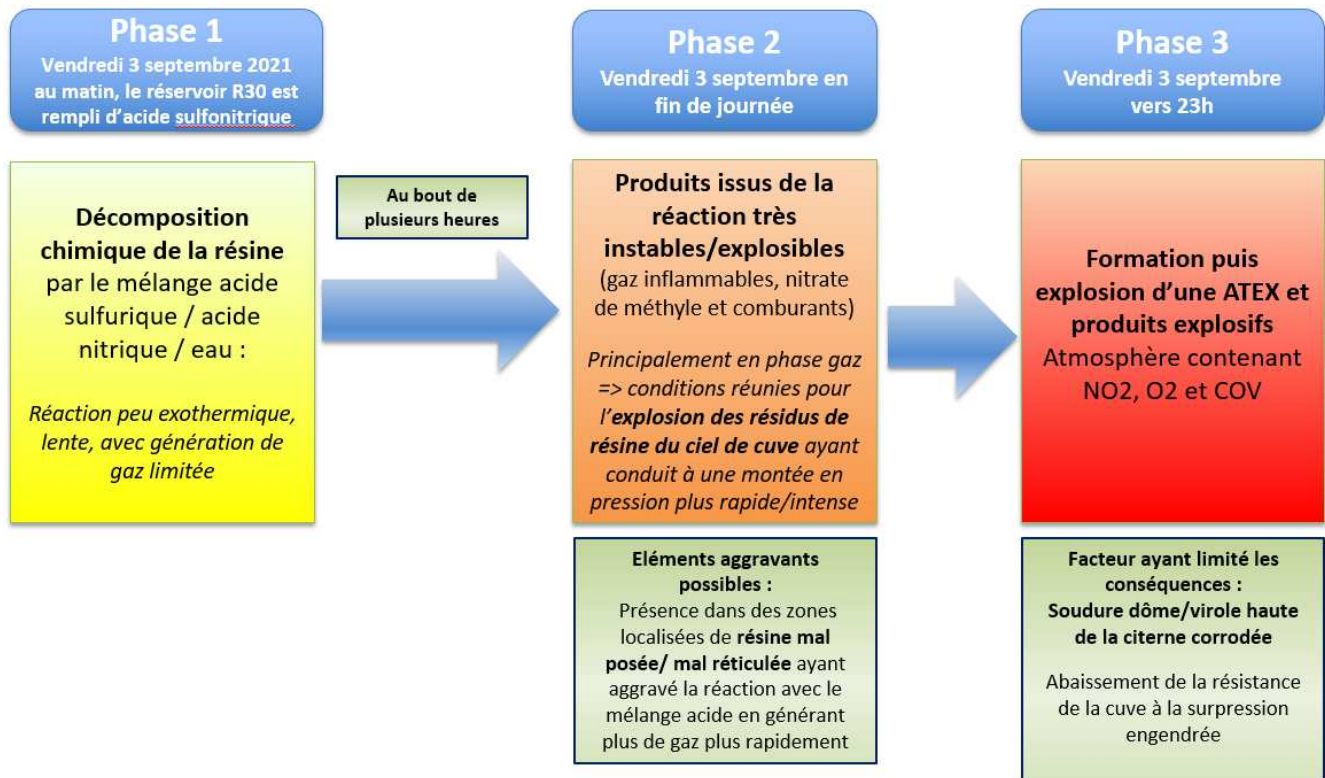
- ✓ Que la réaction entre la résine et l'acide ne produit pas suffisamment de gaz pour provoquer la rupture pneumatique du réservoir ;
- ✓ Qu'en revanche, au contact de l'acide sulfonitrique, la résine en se dégradant produit des substances explosibles et des gaz inflammables qui peuvent être à l'origine de l'explosion du réservoir ;
- ✓ Que le problème de pose de la résine et de polymérisation ont pu localement aggraver la réaction d'incompatibilité avec l'acide stocké.

Pour finir, l'état de la soudure séparant le dôme de la virole, très corrodée et ayant perdu en épaisseur<sup>7</sup>, vient également expliquer pourquoi la rupture s'est produite à cet endroit du réservoir. Il faut d'ailleurs noter que les conséquences auraient probablement été plus graves si ce point de fragilité eut été situé en pied de bac.

Figure 18 : Scénario possible de la réaction ayant conduit à l'explosion de la citerne

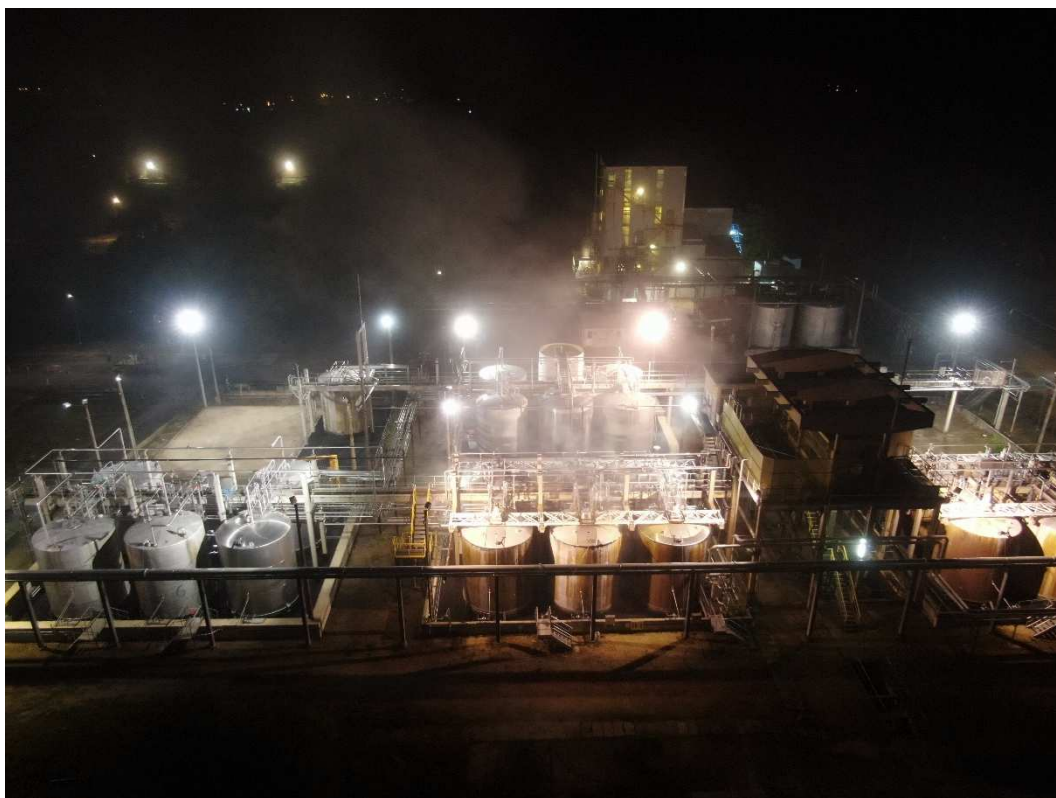
Photo 1 : Vue d'ensemble du parc acides le soir de l'accident (Source : SDIS 24)

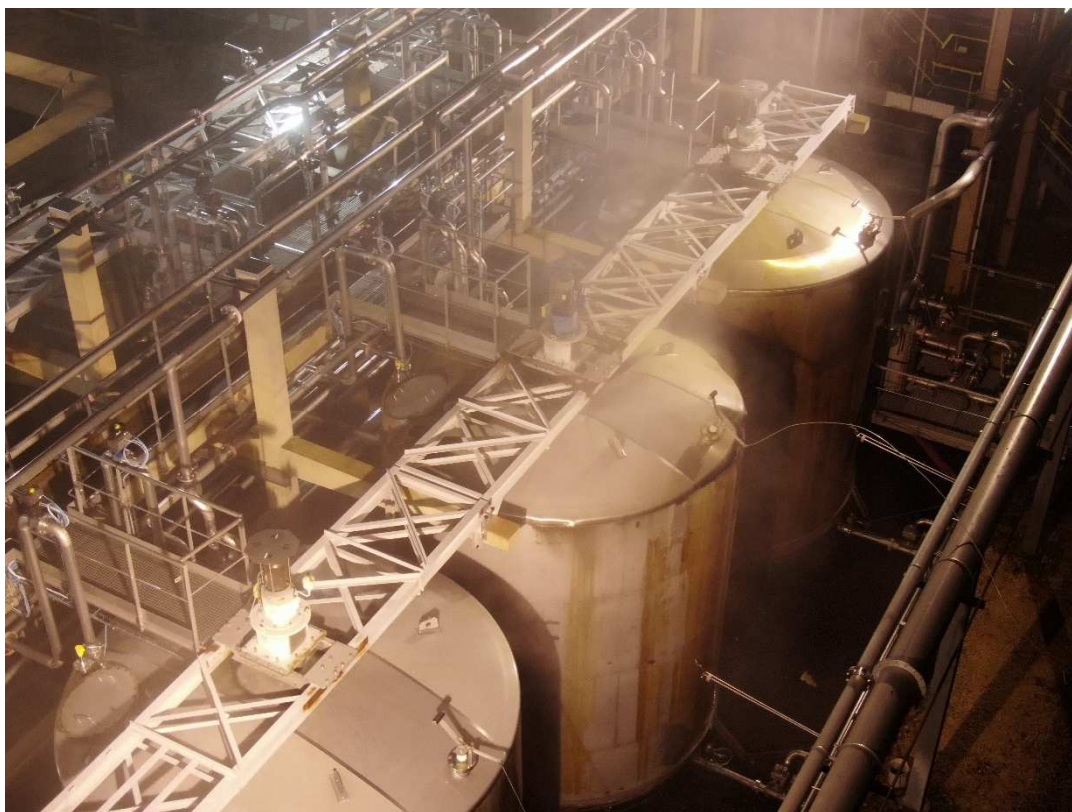
Photo 2 : Vue de la citerne R30 au centre après l'explosion et des agitateurs au-dessus (Source : SDIS24)

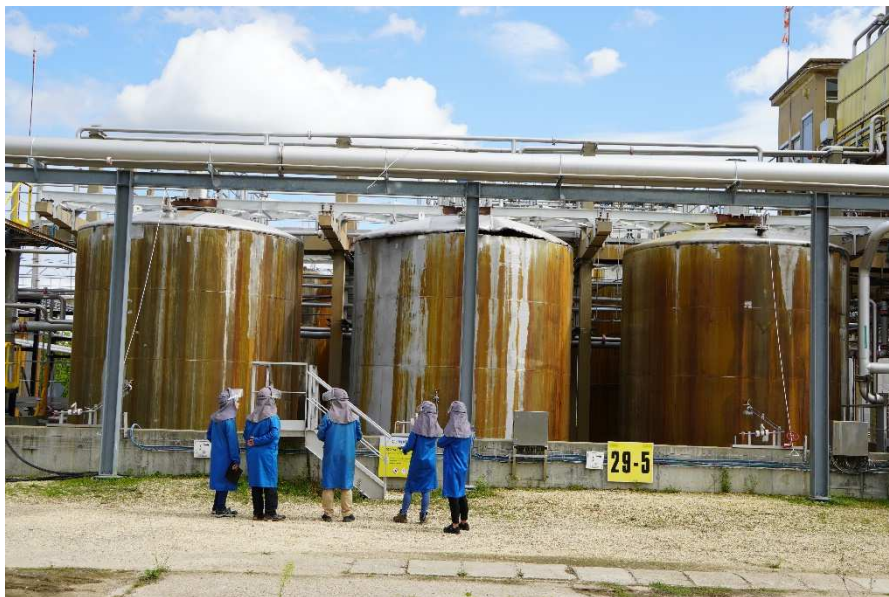
Photo 9 : Vue de la cuvette 29-5 après l'explosion

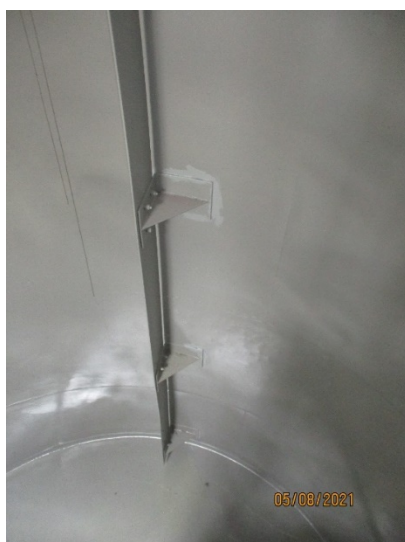
Une première pose a été réalisée en mai 2021. La pose de la résine s'effectue après rinçage et sablage de la cuve, par application des deux composants, une base et un durcisseur, dosés en continu par un système de pompe et pistolet pour l'application. La pose n'a pas été concluante : des défauts visuels ont été constatés, pouvant être dus à un défaut de dosage des deux composants (excès de base) entraînant une mauvaise réticulation de la résine. La pose du revêtement a donc été entièrement reprise sur R18 et en partie sur R30 en juillet et août 2021 (cf. figure 2). Les deux réservoirs ont été remis en service le 3 septembre.

Figure 2. Photo de l'intérieur du réservoir R30 après pose de la résine et avant l'accident

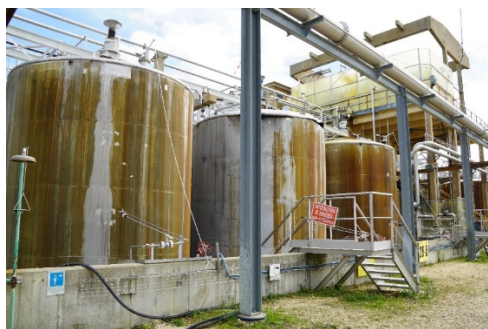
- Déchirure de la soudure de liaison virole supérieure – dôme du réservoir sur environ 1/4 de la circonférence et soulèvement de la paroi du dôme à ce niveau ;
- Plusieurs déformations localisées des parois du réservoir ;
- Rupture de 2 des 3 ancrages du réservoir au sol ;
- Fissuration des 4 portiques en béton sur lesquels reposent les agitateurs du réservoir et des deux réservoirs voisins.

a. Cuve accidentée (au centre)

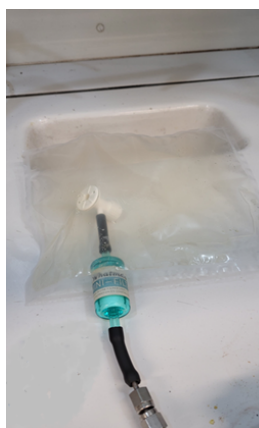
Figure 11. Sac de prélèvement des gaz produits par le mélange d'acides en présence de résine en autoclave

Les NOx ont été détectés en très forte concentration. La limite maximale de détection de l'appareil a été dépassée.

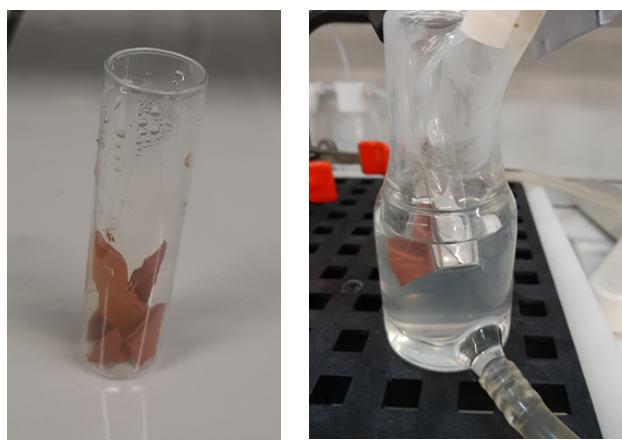
Figure 12. Exposition de la résine (placée dans un tube à essai à gauche) à la phase vapeur en réacteur verre (à droite)

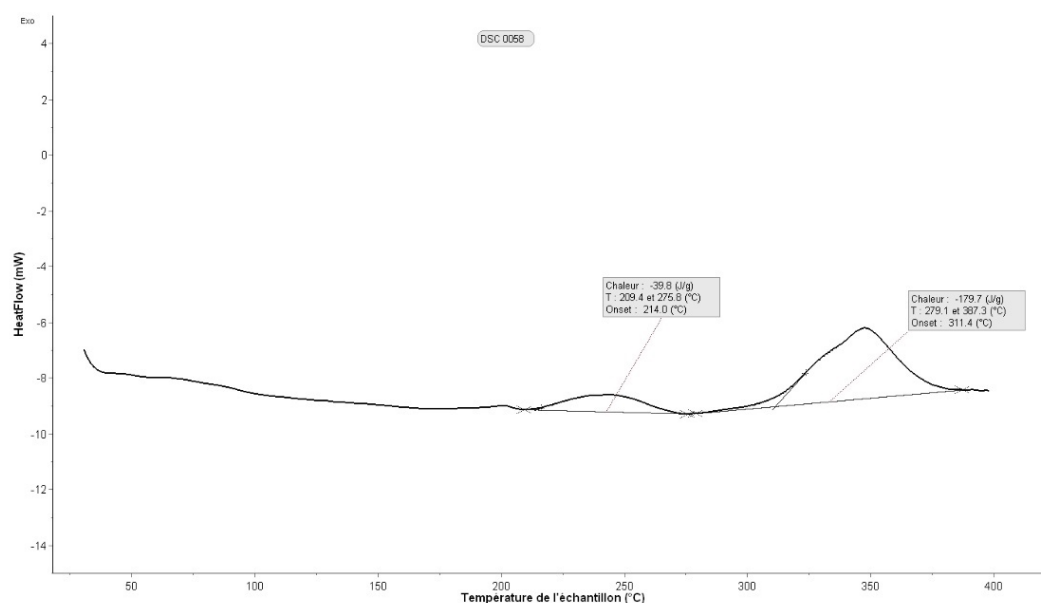
Le thermogramme de la résine conforme non exposée à l'acide sulfonitrique est présenté ci-dessous (cf. figure 14). La résine est stable jusqu'à 200°C puis subit des transformations de faible intensité exothermique (à 210°C (-39 J/g) puis à 279°C (-180 J/g).

Figure 14. Thermogramme de l'essai DSC sur la résine conforme non exposée

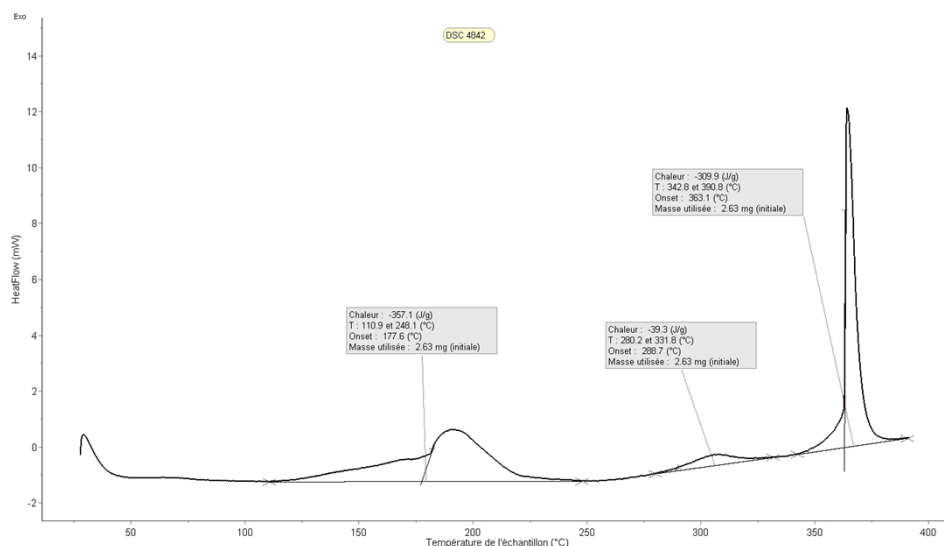
| Essai | Conditions expérimentales | Observations |
|---|---|---|
| 1 | Résidu de résine exposée à la phase liquide de l'acide sulfonitrique | 3 phénomènes exothermiques d'intensité moyenne et à température élevée observés (cf. figure 15) :<br><ul style="list-style-type: none"> <li>- -357 J/g à 111°C</li> <li>- -39 J/g à 280°C</li> <li>- -310 J/g à 343°C</li> </ul> |

Figure 15. Thermogramme de l'essai DSC sur la résine conforme exposée à la phase liquide de l'acide sulfonitrique

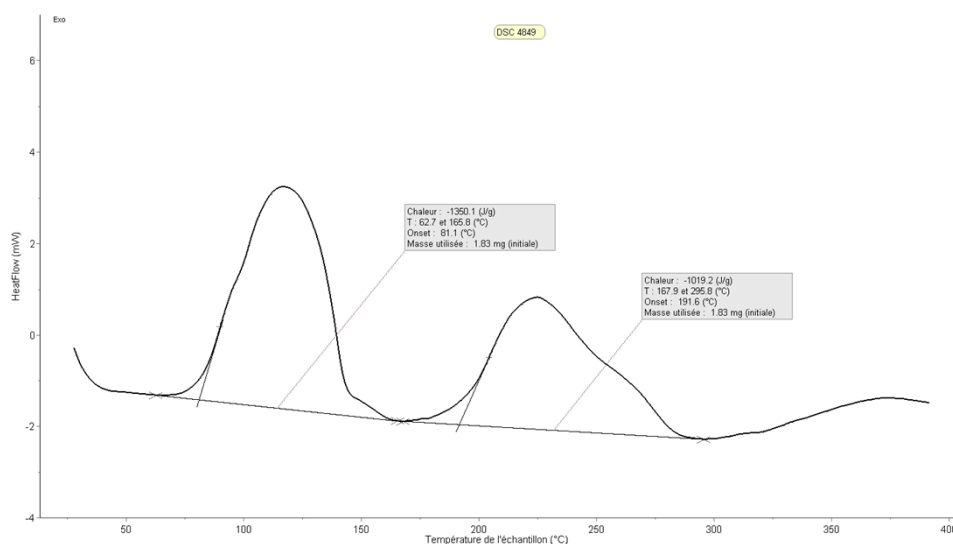
| Essai | Conditions expérimentales | Observations |
|---|---|---|
| 2 | Résidu de résine exposée à la phase vapeur de l'acide sulfonitrique | 2 phénomènes exothermiques de forte intensité dont un à basse température observés (cf. figure 16) :<br><ul style="list-style-type: none"> <li>- -1350 J/g à 62°C</li> <li>- -1019 J/g à 168°C</li> </ul> |

Figure 16. Thermogramme de l'essai DSC sur la résine conforme exposée à la phase vapeur de l'acide sulfonitrique

Les résultats des analyses thermiques montrent que le résidu exposé à la phase vapeur devient très instable. Il est susceptible de subir une décomposition très exothermique à une température proche de la température du réservoir R30. Le niveau d'énergie mesuré (au total, les deux phénomènes exothermiques observés représentent environ  $-2380$  J/g) est de l'ordre de grandeur de l'énergie dégagée par la décomposition des substances explosives. A titre illustratif, dans la réglementation du Transport des Matières Dangereuses, lorsque des exothermies supérieures à  $-800$  J/g sont mesurées par méthodes calorimétriques, les propriétés explosives des substances doivent être étudiées pour leur classement éventuel dans la classe 1 des matières explosives.
