Rapport d'enquête

Sur la rupture d'alimentation
électrique survenue au sein de la
raffinerie TotalEnergies Raffinage
France de Donges (44) le 8 mars
2022

Organisme auteur : Bureau d'enquêtes et d'analyses sur les risques industriels (BEA-RI)

N° : MTE-BEARI-2022-09

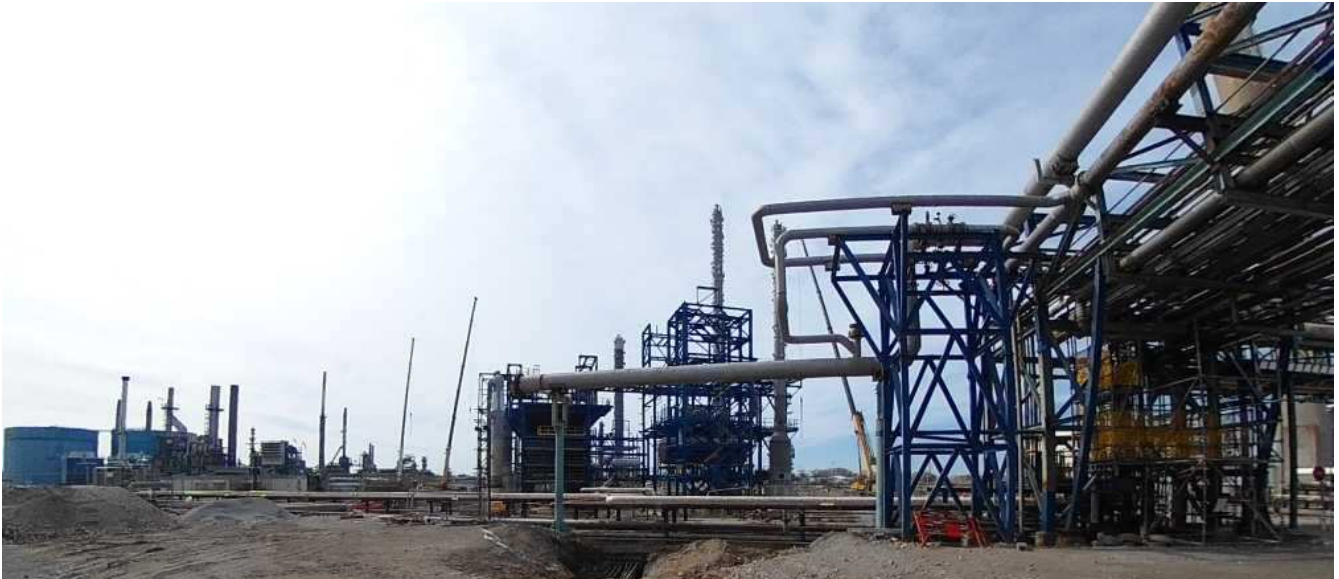
Figure 1 : travaux en cours sur la plate-forme

Dans le cadre de ces travaux, une opération de forage pour l'installation de fondations pour un rack de supportage de tuyauteries était en cours. Lors de cette opération, la foreuse a rencontré un massif en béton puis sectionné un câble. La coupure du câble entraînera une perte d'alimentation électrique sur une sous-station du site et interrompra l'alimentation de plusieurs ateliers. L'ensemble du site sera mis en sécurité puis à l'arrêt.

À 11h57, les relais de protection qui protègent les deux départs de câble de la station principale vers la sous-station 1 (cf figure n°1), déclenchent simultanément.
