# Rapport d'enquête

Sur l'explosion survenue au sein  
du site exploité par la société  
MSSA sur la commune de Saint-  
Marcel (73) le 10 septembre 2024

N° : MTE-BEARI-2025-09

Date du rapport : 28/08/2025

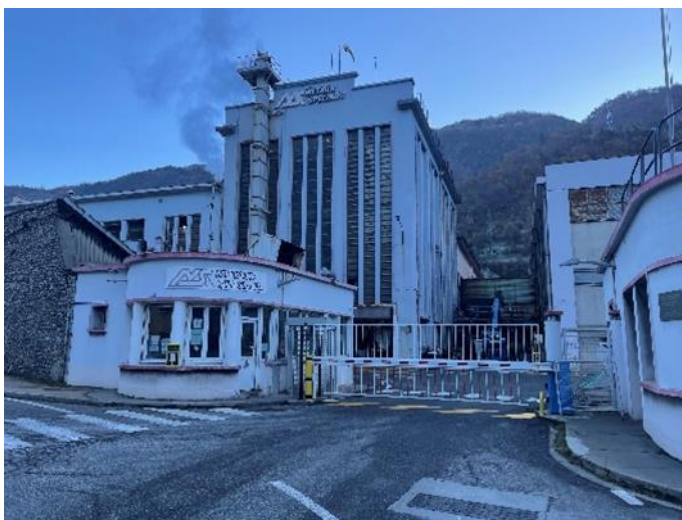
Figure 1 : Vue de l'entrée de l'usine basse de MSSA

Le mardi 10 septembre 2024 vers 19h50, une explosion se produit au sein de l'atelier d'hydrolyse du site MSSA, situé sur la commune de Saint-Marcel (73). L'explosion produit un important nuage de fumée et fait voler la bâche d'évent située en toiture de la chambre d'hydrolyse.

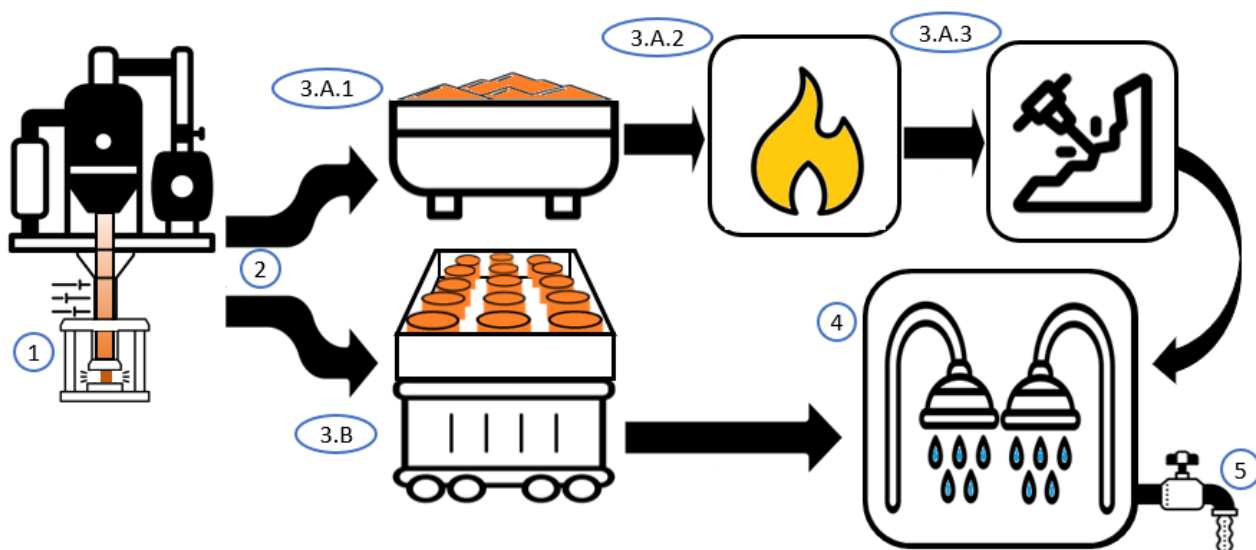
Figure 2 : Process de traitement des résidus

Les étapes de récupération et traitement des résidus de fabrication impliqués dans l'accident du 10 septembre 2024 sont les suivantes (cf. Figure 2) :

2. Tri manuel des culots en fonction de leur forme et couleur ;
- 3.A.1 Les culots fissurés ou dont la coloration n'est pas celle attendue sont mis en bennes (dénommées « gamates ») pour une étape de brûlage préalable à l'hydrolyse ;

- 3.A.2 Les culots mis en benne sont brûlés, refroidis (au minimum 16 heures) ;
- 3.A.3 Les culots brûlés sont concassés puis reconditionnés en benne ou en bétonnière en vue de leur hydrolyse ;

- 3.B Les culots intacts sont mis en paniers par 15 ;
4. Les paniers, les bennes ou les bétonnières sont placés dans la cellule pour hydrolyse ;
5. Le résidu de l'hydrolyse est envoyé à la station de traitement des effluents liquides avant rejet.
