Rapport d'enquête

Sur les explosions survenues au
sein du site Air Liquide France
Industrie situé à Mitry-Mory (77)
le 25 mars 2022

Titre du document : Rapport d'enquête technique sur les explosions survenues au sein du site exploité par Air Liquide France Industrie à Mitry-Mory (77) le 25 mars 2022

N° : MTE-BEARI-2022-010

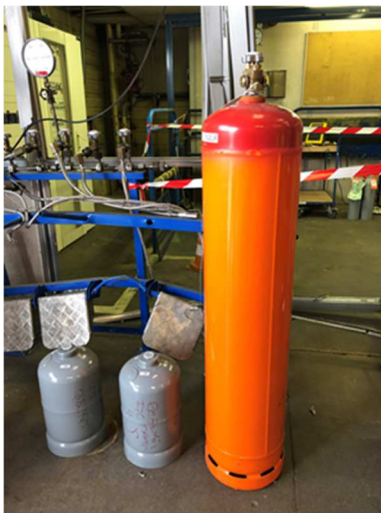
Figure 6 : bouteilles tôlees de différentes tailles

L'une des bouteilles tôlees a perforé la toiture de l'atelier et s'est retrouvée sur le toit. Les autres ont été retrouvées dans l'atelier. L'explosion des 3 bouteilles tôlees s'explique par le fait qu'elles ont été soumises à des pressions largement supérieures à leur pression de rupture. Les pressions d'épreuves des bouteilles qui ont explosé étaient de 33 et 45 bars et la rampe haute pression pouvait délivrer une pression maximum de 275 bars.

Du point de vue technique, les causes de l'explosion sont claires : des bouteilles tôlées, conçues pour supporter une pression de service de 22 à 30 bars, ont été exposées à une pression bien supérieure sur la rampe de test haute pression. Il s'agit donc d'un écart, ou d'une erreur, par rapport à ce qui est attendu.

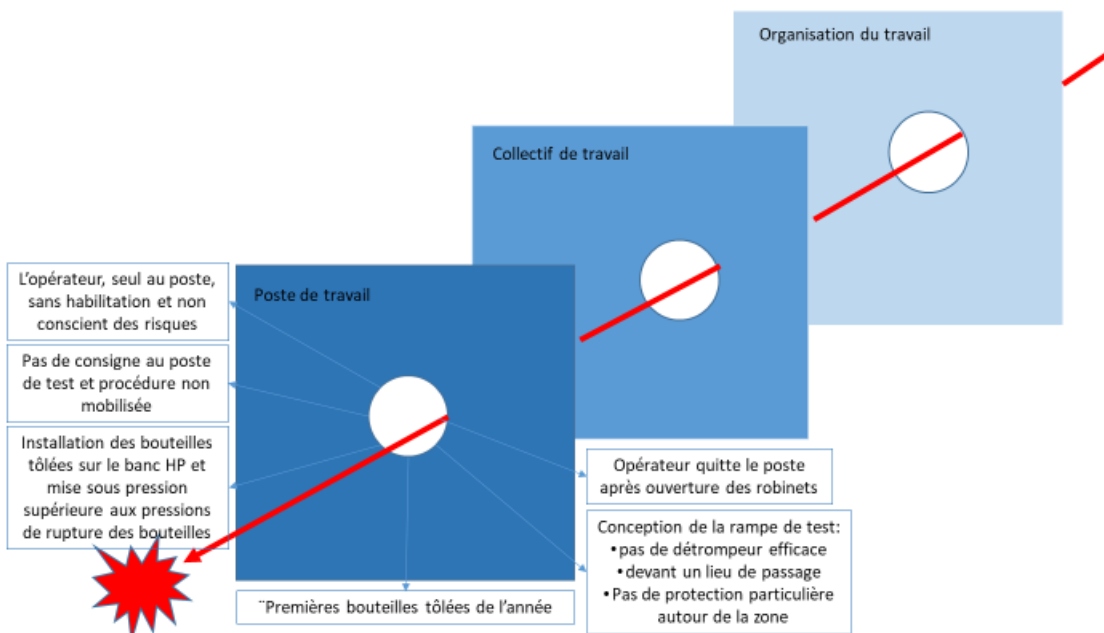
La prochaine étape va consister à décrire l'écart de l'opérateur de première ligne à son poste de travail en mobilisant les éléments déjà mentionnés plus haut dans ce rapport :
