# Rapport d'enquête

Sur l'incendie survenu au sein  
du site exploité par la société  
Akuo Corse Energy Solar situé  
à Aghione (2B) le 6 avril 2023

Titre du document : Rapport d'enquête technique sur l'incendie survenu au sein du site exploité par Akuo Corse Energy Solar à AGHIONE (2B) le jeudi 6 avril 2023

N° : MTE-BEARI-2026-05

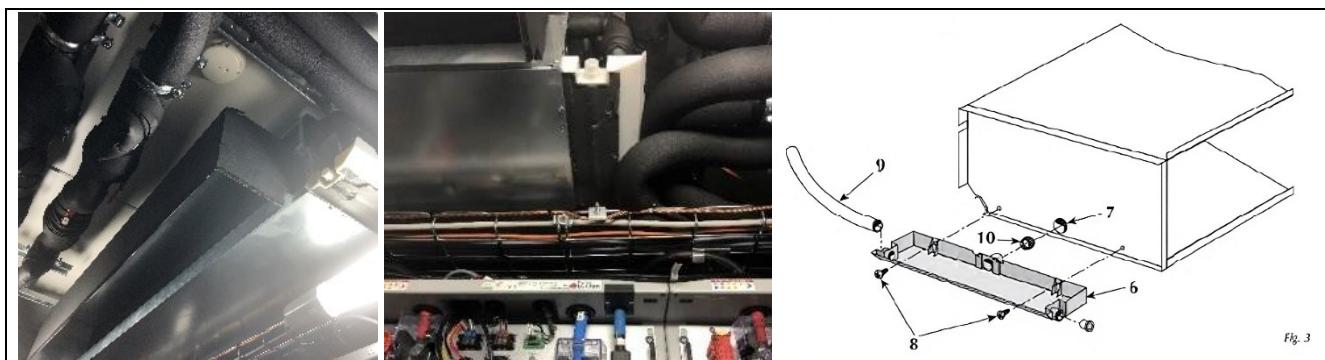
Photographie 4 : à gauche, photographie du caisson de sortie d'air du ventilo convecteur placé au-dessus des racks ; au milieu, photographie du bac de collecte des condensats, à droite schéma de montage du bac sur le bloc ventilo-convecteur. (le bac ⑥ est fixé au ventilo convecteur au moyen des vis ⑧ l'évacuation des condensats se fait par l'orifice ⑦ et le raccord ⑨ puis par le tuyau flexible ⑩). (Source : plan Nidec)

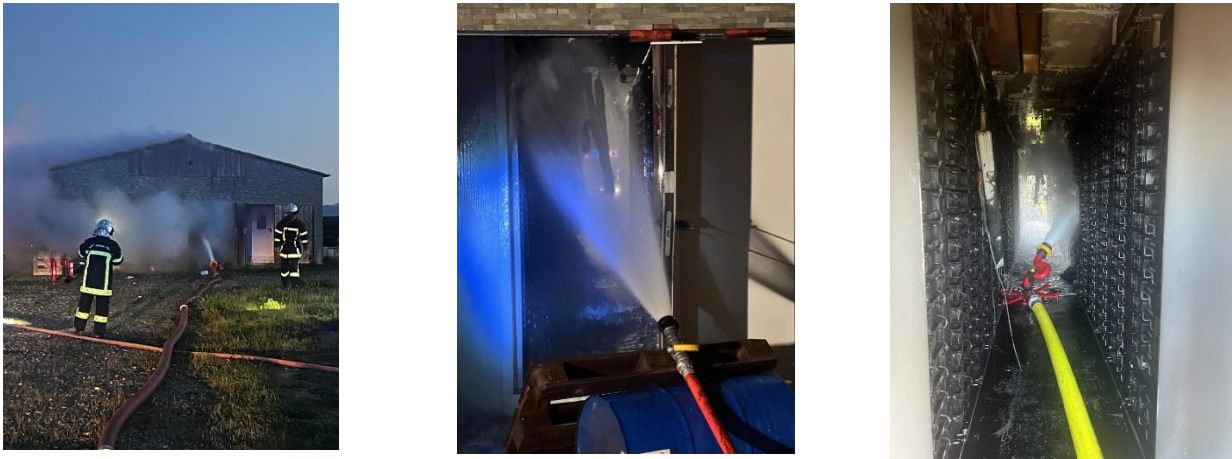
Photographie 5 : Images de l'intervention des pompiers et du dispositif mis en place pour procéder à l'extinction du sinistre

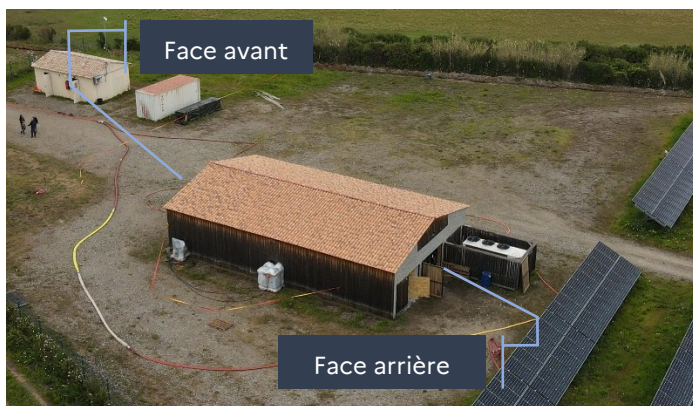
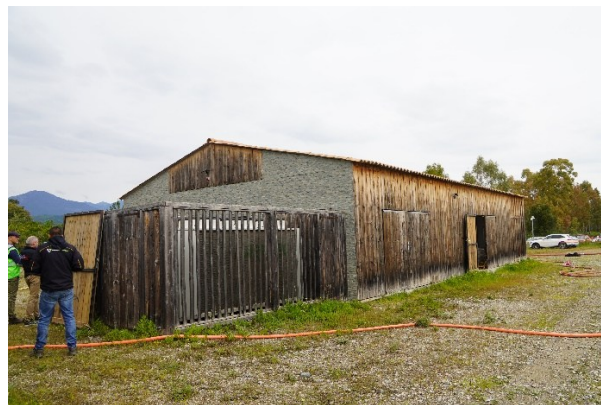
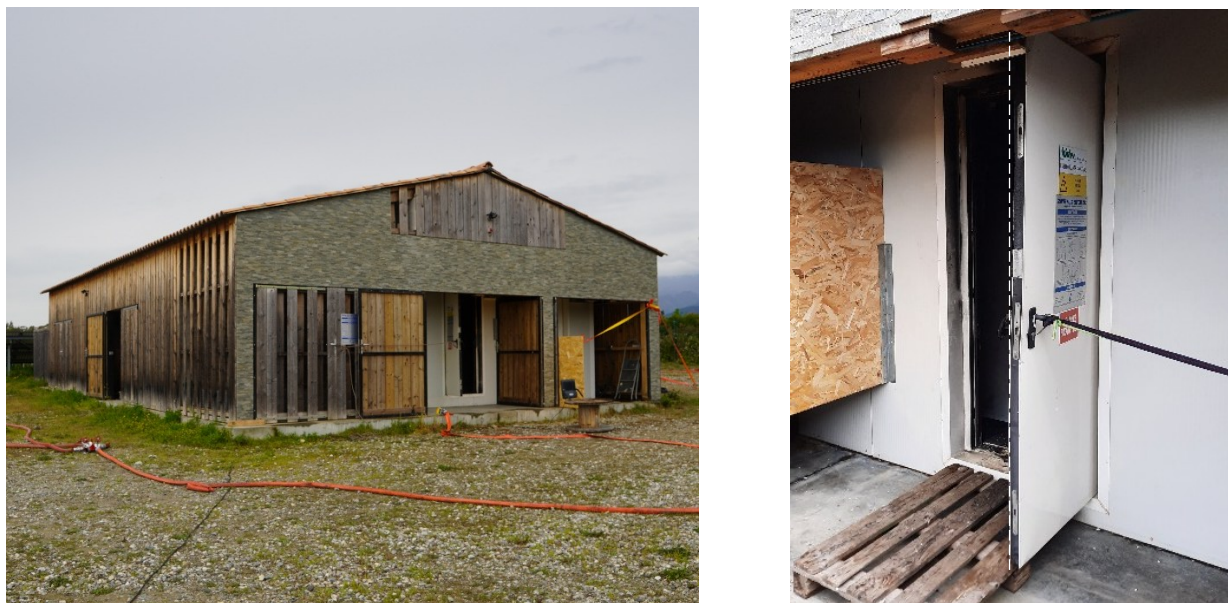
La porte d'accès arrière au conteneur 1 présente une légère déformation (cintrage visible sur la photo bas droite), mais pas de traces d'effraction. Cette déformation semble être la résultante du choc à l'ouverture de la porte contre un bidon situé à proximité.

L'examen visuel de la couverture ne fait apparaître aucune trace liée à l'incendie.

Photographie 6 : Photographies du bâtiment qui abrite les BESS (en haut à gauche : vue aérienne du bâtiment, en haut droite vue ¾ arrière du bâtiment ; en bas à gauche, vue ¾ avant du bâtiment, en bas à droite vue de la porte arrière légèrement cintrée)

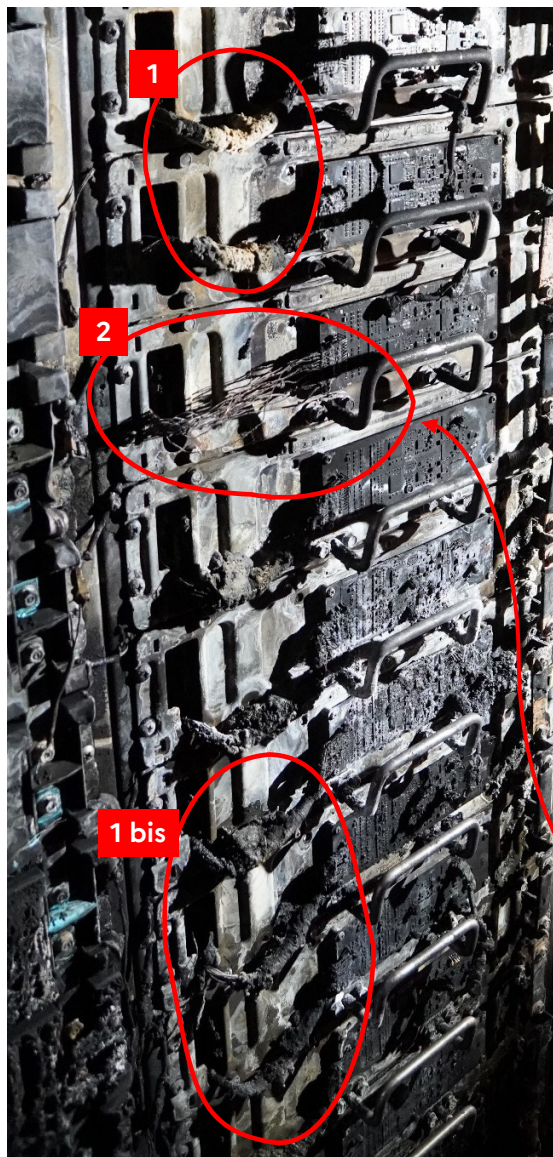
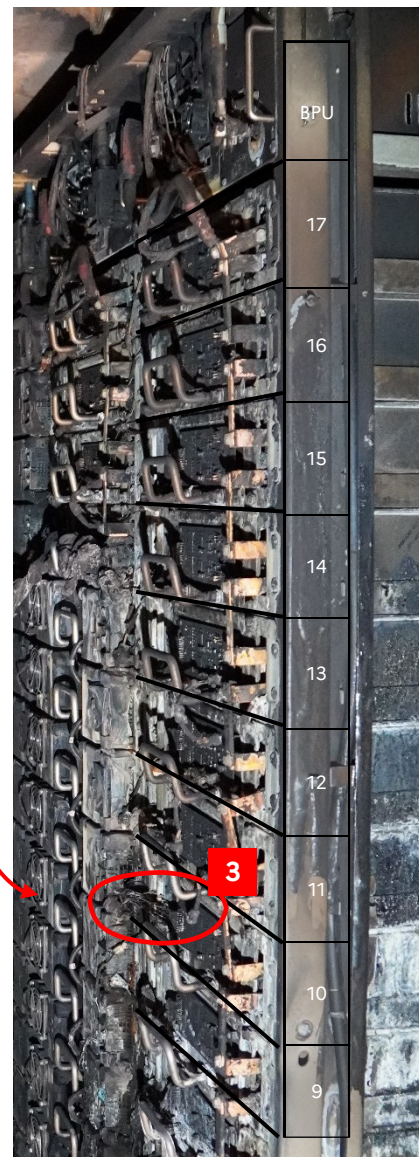
- Le rack n°1 du BSC3 contient les modules qui présentent les traces de combustion les plus importantes. Les boîtiers ont néanmoins conservé leur intégrité ce qui a permis leur extraction et leur expertise (cf. partie V.2.3) ;
- Le rack n°2 du BSC3 comporte également des dégradations dans sa partie supérieure du fait de la propagation de l'incendie du rack n°1 ;
- Les racks 2 et 3 du BSC 2 sont également endommagés sur la partie supérieure ;
- L'examen de la face avant des modules du rack n°1 de la BSC3 permet de constater des dégradations inégales des gaines de câbles électriques et de localiser une intensité plus forte de l'incendie au niveau du module 10 ;

Photographie 8 : Vue générale du rack 1 du BSC3. On constate une combustion progressive des gaines isolantes des connexions électriques en façade des modules. La gaine isolante du module 10 a totalement brûlé (repère 2). On voit en revanche que l'isolant est moins dégradé au fur et à mesure que l'on s'éloigne de ce module (repères 1 et 1 bis). Ce gradient de dégradations montre que l'incendie n'a pas affecté le rack de manière égale sur toute la hauteur, l'intensité étant plus forte au niveau du module 10 (repères 2 et 3).

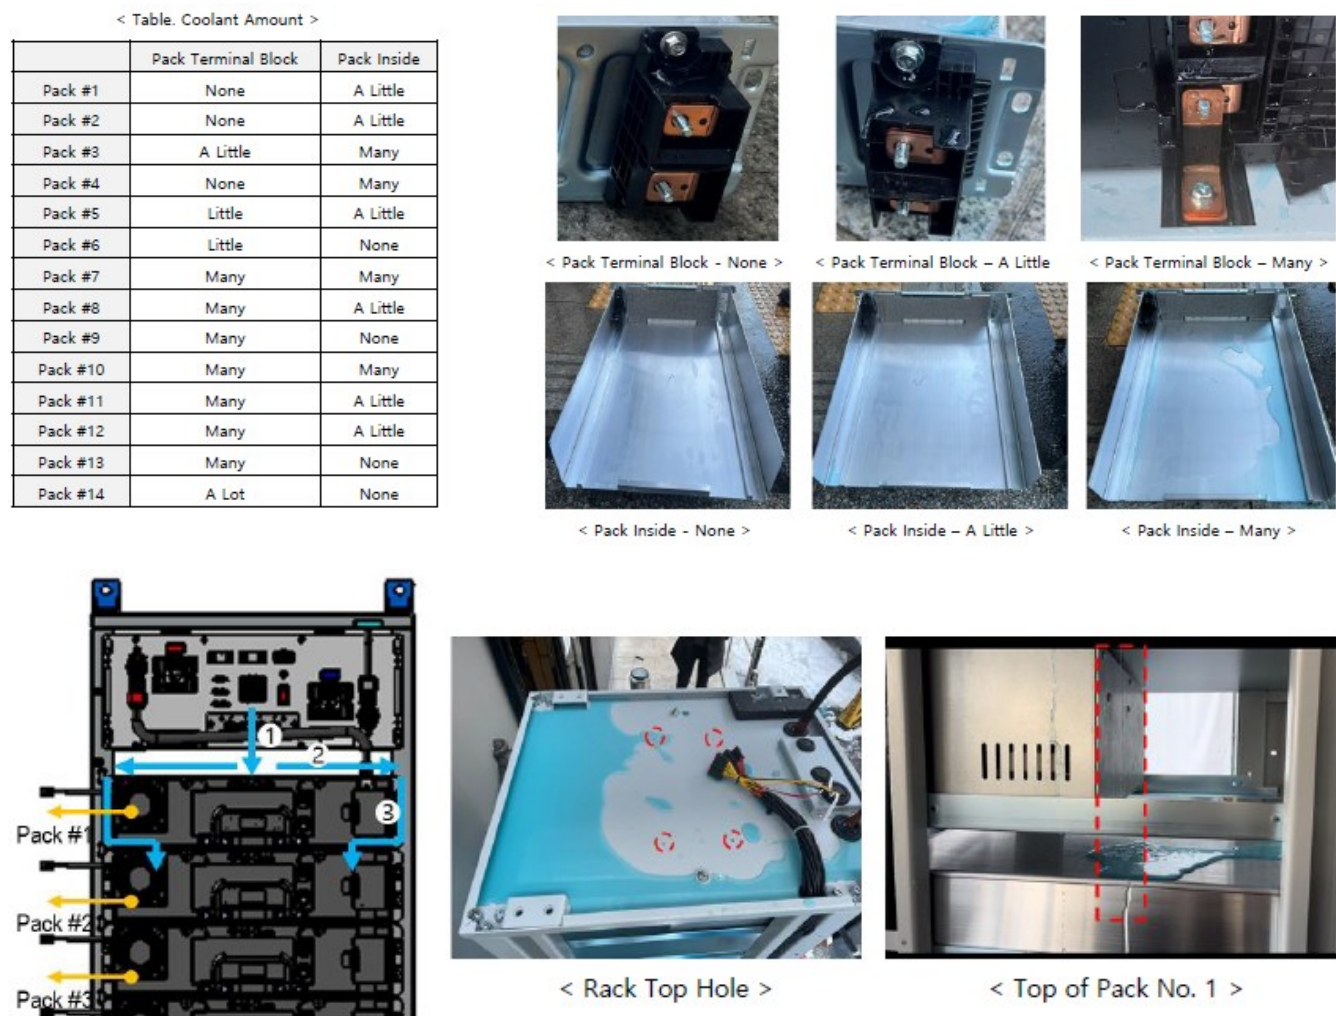
Le premier test vise à observer l'écoulement d'un liquide (en l'occurrence un liquide de refroidissement) sur un rack de batteries depuis la partie supérieure du rack. Ce test démontre qu'une fois répandu sur le boîtier supérieur, le liquide s'écoule gravitairement le long des montants de rack et se répand de façon aléatoire et inégale sur l'ensemble des modules du rack. L'intérieur des modules, tout comme le terminal de connexion, peuvent être affectés à des degrés divers en fonction de la position du module dans le rack.

Photographie 9 : Photos issues de la présentation de l'essai (Source LG)

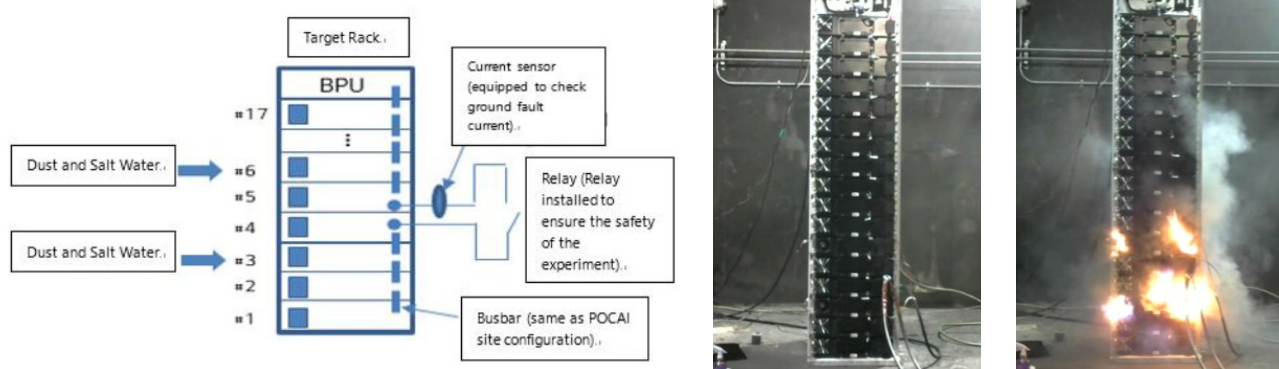
Photographie 10 : Schéma de montage de l'essai et photographies extraites de la vidéo de l'essai (Source : LG)

Il ressort de cet essai que la présence d'eau dans un des deux modules (module 3) a provoqué des courts-circuits qui, bien qu'externes aux cellules, ont conduit ces dernières à entrer en emballement thermique. Cet emballement thermique conduit à l'incendie généralisé du rack.

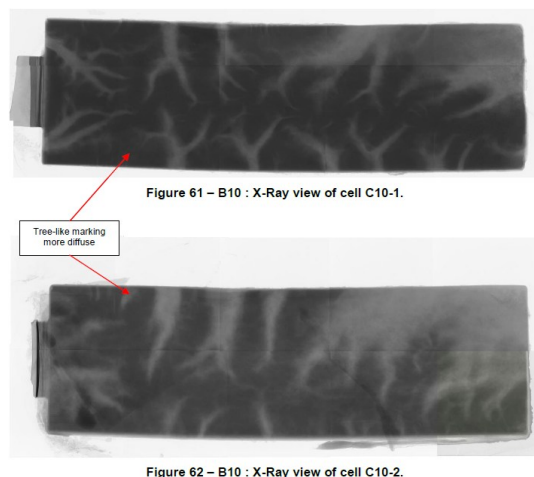
- *"Le module 10 présente les plus importantes dégradations, l'examen des cellules électrochimiques conduit à constater des marques de dégradations (marques en forme d'arbre attribuées aux phénomènes de dégazage des cellules) plus singulières au niveau de la cellule 9-2." ;*

Photographie 13 : radiographie de la cellule 9-2. Traces d'arborescences attribuées par l'expert à des phénomènes de dégazages, moins visibles sur d'autres cellules 10-1 et 10-2 (figure 61 et 62) (extrait rapport TolosaLab N°R23083)

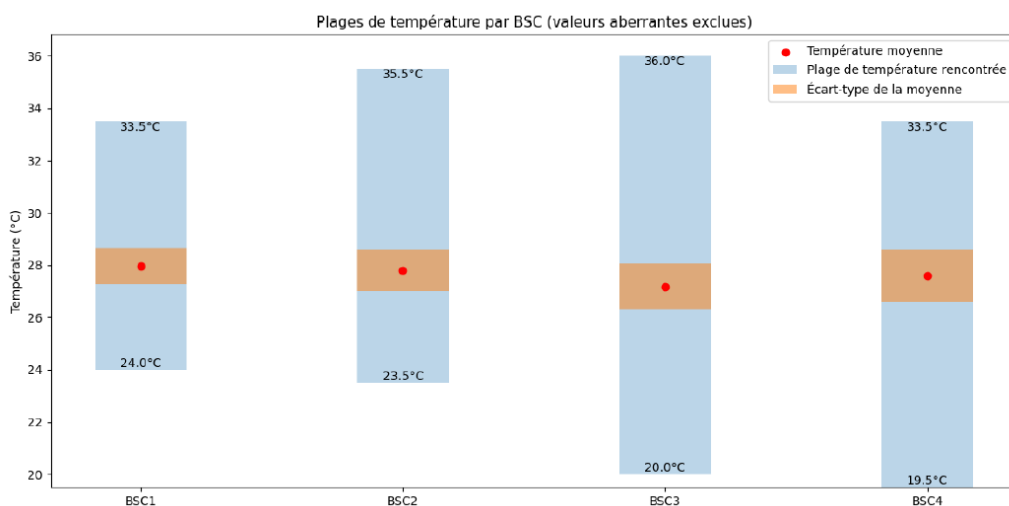
- "les **plages de températures** sont restées conformes aux pratiques répandues dans le domaine et recommandées par le fabricant des cellules : ce facteur n'est donc pas identifié comme une cause probable de l'apparition de l'incendie".

Graphique 3 : Plage de températures de fonctionnement pour chaque BSC (source : rapport Ineris en annexe)

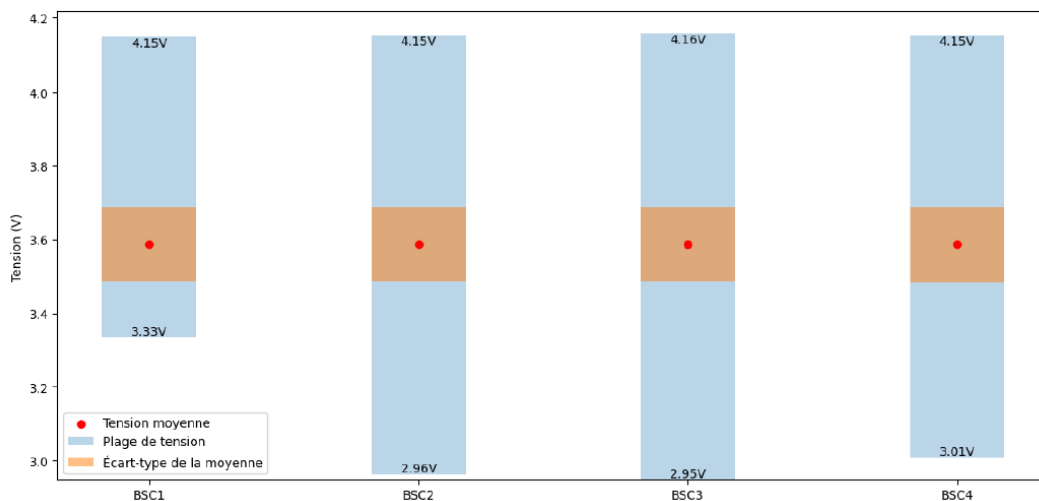
- Les plages de charge et de décharge **en tension** ont été respectées avec des disparités sur le respect du seuil bas de tension. Le rapport relève que ces dépassements restent limités en nombre et en ampleur et ne sont donc pas identifiés comme cause probable de l'apparition de l'incendie.

Graphique 4 : Plage de tensions de fonctionnement pour chaque BSC (source : rapport Ineris en annexe)

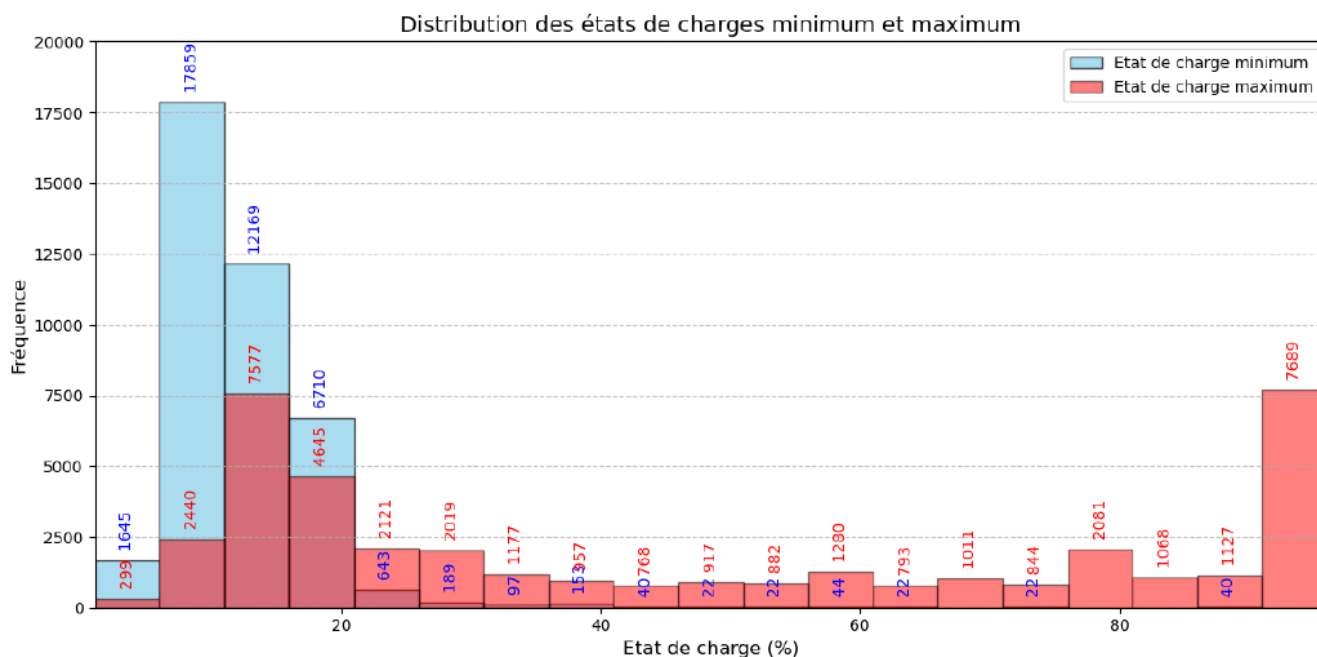
- Les **puissances** de charge ou de décharge des racks du fait de la corrélation puissance intensité tension respectent les conditions d'exploitation et conduisent au même constat.
- Les **états de charge** oscillent entre 0% et 100% avec une distribution qui met en évidence que les racks sont la plupart du temps à un état de charge qui se situe entre 5% et 20%. Ces données ne permettent pas d'identifier de cause d'incendie dans un éventuel non-respect des états de charge ou une cyclicité excessive.

Graphique 5 : Etats de charge minimum et maximum mesurés sur chacun des racks par période de 8 heures (source : rapport Ineris en annexe)

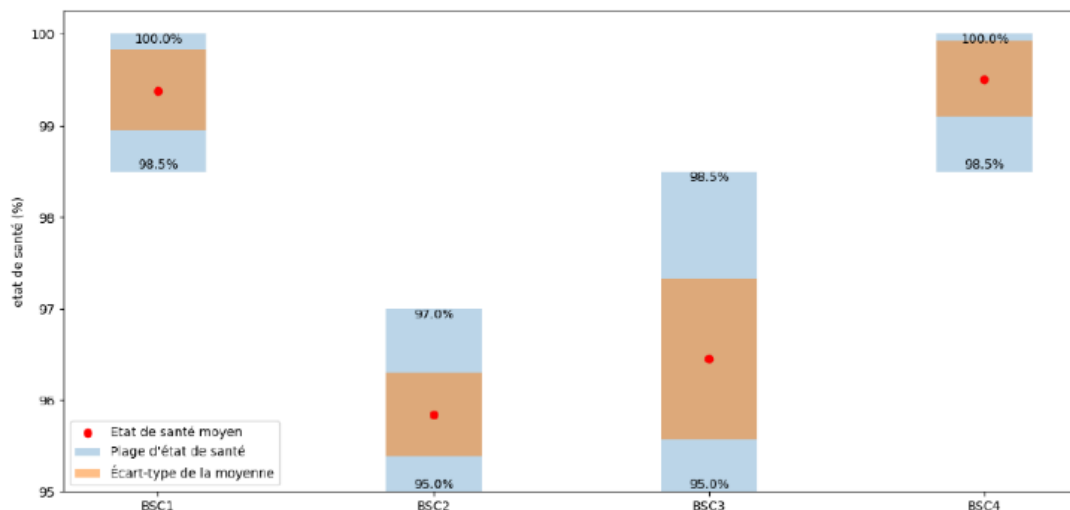
- L'**état de santé**<sup>38</sup> est conforme aux attendus et cohérent avec la date de mise en service des équipements (2020 pour BSC2 et BSC3 ; 2022 pour BSC1 et BSC4)

Graphique 6 : Etat de santé de chaque BSC (source : rapport Ineris en annexe)

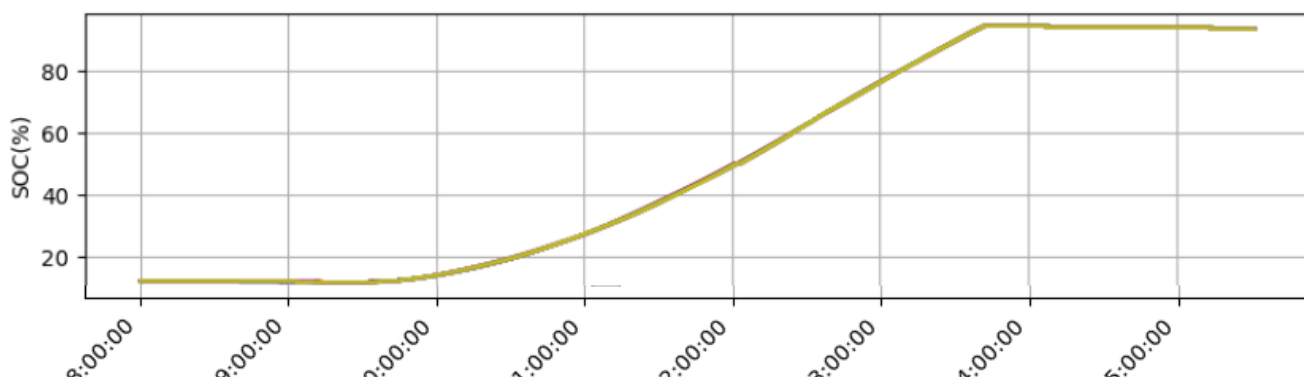
Le jour de l'évènement, le fonctionnement de la station de stockage d'énergie est normal jusqu'à 15h32. La charge des modules a débuté à 9h30, leur état de charge était d'environ 10 %. A 13h40, il atteint 95 %. À 15h32, il est à 93,5 %.

Graphique 7 : Etat de charge du BSC3 (source : rapport Ineris en annexe)

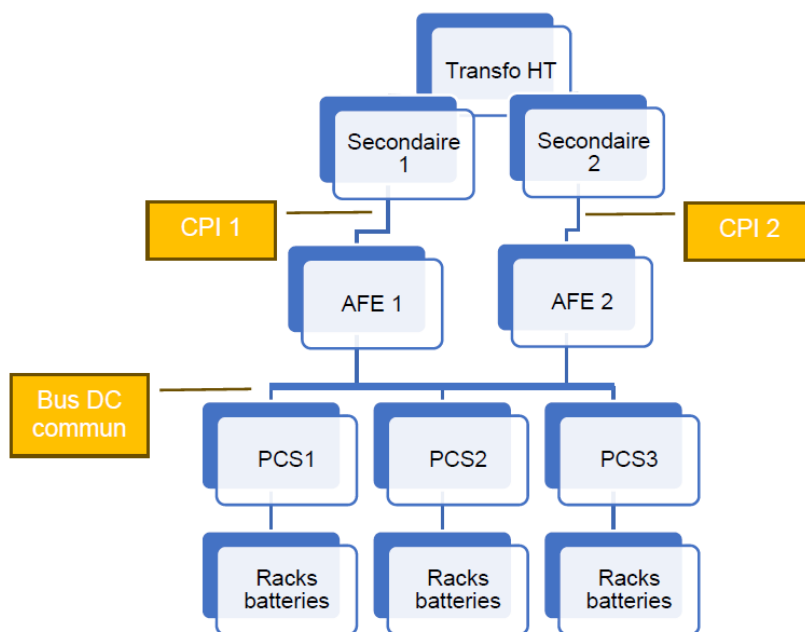
- Les CPI ne mesurent l'isolement que lorsque les racks sont connectés. Les résistances d'isolement n'étant pas contrôlées avant connexion au réseau, le système peut donc faire fonctionner un rack mal isolé ;
- La mesure d'isolement est effectuée très en amont des racks de batteries. Il n'est donc pas possible de disposer d'une mesure de la résistance d'isolement par rack et la mesure peut être influencée par des parties de circuit qui ne sont pas dans le conteneur (la partie PCS est située dans un conteneur distinct du conteneur de stockage de batterie).

Les mesures réalisées font état d'une résistance qui oscille entre 300 et 500 Ohm/V ce qui est jugé comme convenable.

Figure 11 : Synoptique simplifié de l'installation électrique faisant apparaître le positionnement des CPI (Source : rapport Ineris)

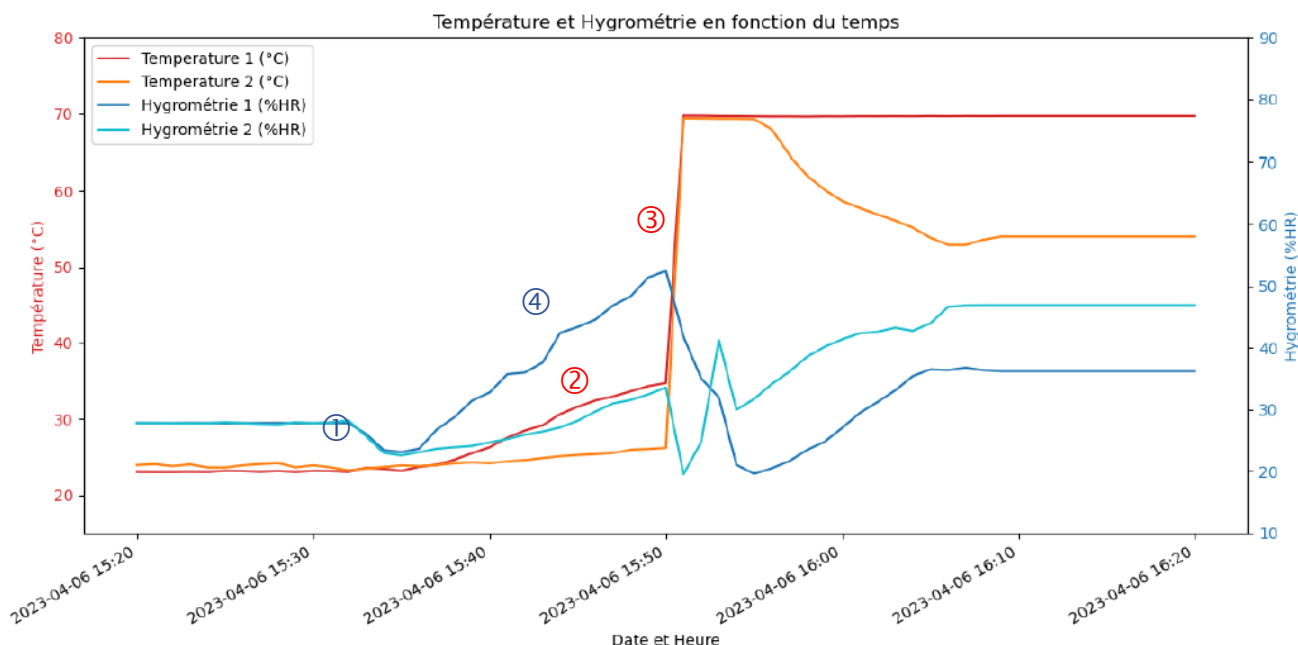
L'exploitation des enregistrements de température et d'hygrométrie le jour de l'incendie permet de constater une augmentation progressive de la température à partir de 15h35 (repéré ②), puis une augmentation soudaine et une saturation des capteurs à 15h50 (repéré ③). Dans le même temps, on note une diminution de l'hygrométrie à partir de 15h32 (repéré ①) pendant quelques minutes puis une augmentation progressive jusqu'à 15h50 (repéré ④).

Graphique 9 : Courbe des températures et de l'hygrométrie mesurées le jour de l'événement (période d'échantillonnage 1 min).

Ces données permettent d'abord de confirmer l'absence d'intrusion avant l'événement détection feu et d'éventuels actes de malveillance. La baisse d'hygrométrie (repéré ①) concorde avec le déclenchement du système d'extinction automatique qui a pour effet de chasser l'air ambiant et l'humidité qui s'y trouve. La diffusion du gaz inerte dans le conteneur exerce une pression suffisante sur la porte pour pousser l'ouvrant et déclencher le détecteur d'ouverture. L'atmosphère inerte qui règne au sein du conteneur ne permet pas de stopper l'emballement thermique en cours comme le prouve l'augmentation progressive de la température (repéré ②). Vers 15h50, une soudaine augmentation de température est mesurée dans le conteneur (repéré ③) correspondant probablement à une inflammation des fumées produites par l'emballement thermique. Elle coïncide avec une détection d'ouverture de porte d'une durée de quelques secondes, celle-ci s'ouvrant au moment de l'inflammation et se refermant rapidement après<sup>44</sup>.

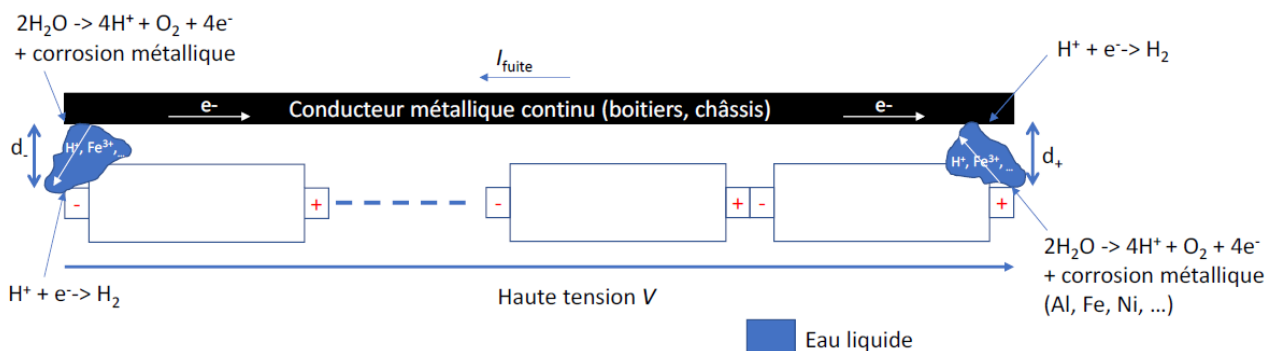
- **L'électrolyse de l'eau aux points d'interface** entre une partie active du module et le rack produit de l'oxygène, de l'hydrogène et des contaminants ioniques qui augmentent la conductivité de l'eau ainsi et permettent un courant de fuite qui transite par le cadre ;

Figure 13 : Phénomène d'électrolyse de l'eau en deux points du rack du fait de la présence d'eau. Plus les points d'interface sont distants, plus le potentiel mis en jeu est élevé, plus le phénomène d'électrolyse est marqué. (source : Charles Delacourt, CNRS)

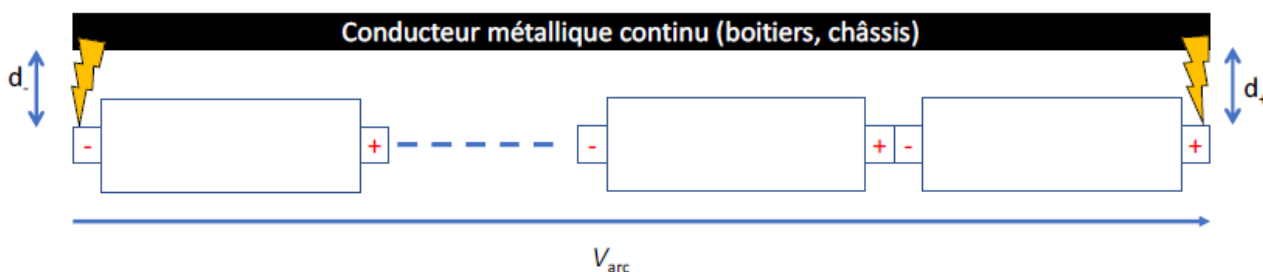
- Le **phénomène de double arc électrique** simultané est rendu possible par une diminution de la rigidité diélectrique de l'air. En l'absence d'humidité, l'espace laissé par construction entre les parties actives du module et son châssis assure un isolement suffisant pour permettre le fonctionnement sûr du module. En présence d'eau, cet isolement peut s'avérer insuffisant et un

Figure 14 : Phénomène de double arc électrique formé aux endroits où le rapport  $V_{arc}/d$  est supérieur à la rigidité diélectrique du milieu qui sépare la partie active du châssis

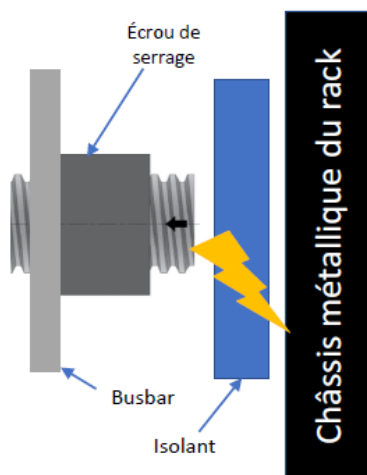
Figure 15 : Illustration du phénomène de tracé des polymères isolants (source : Charles Delacourt, CNRS)

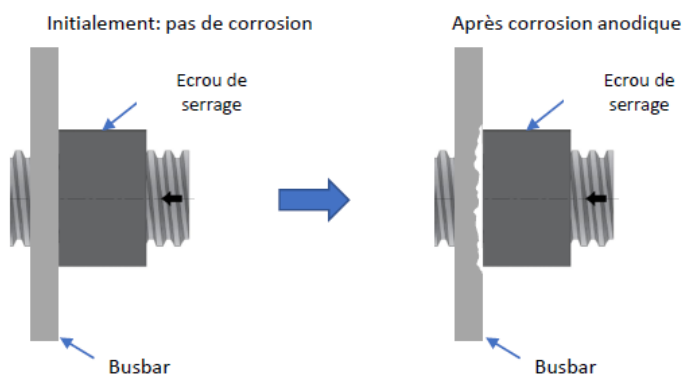
- *"La **corrosion anodique des métaux** dans les zones où se produit l'électrolyse peut conduire à des défauts de contact [...]. Sous fonctionnement à fort courant et/ou lors de phases de commutation, ces défauts entraînent un échauffement par effet Joule sévère et des arcs électriques (sans court-circuit du rack)" ;*

Figure 16 : phénomène de corrosion anodique qui produit des points chauds (source : Charles Delacourt, CNRS)

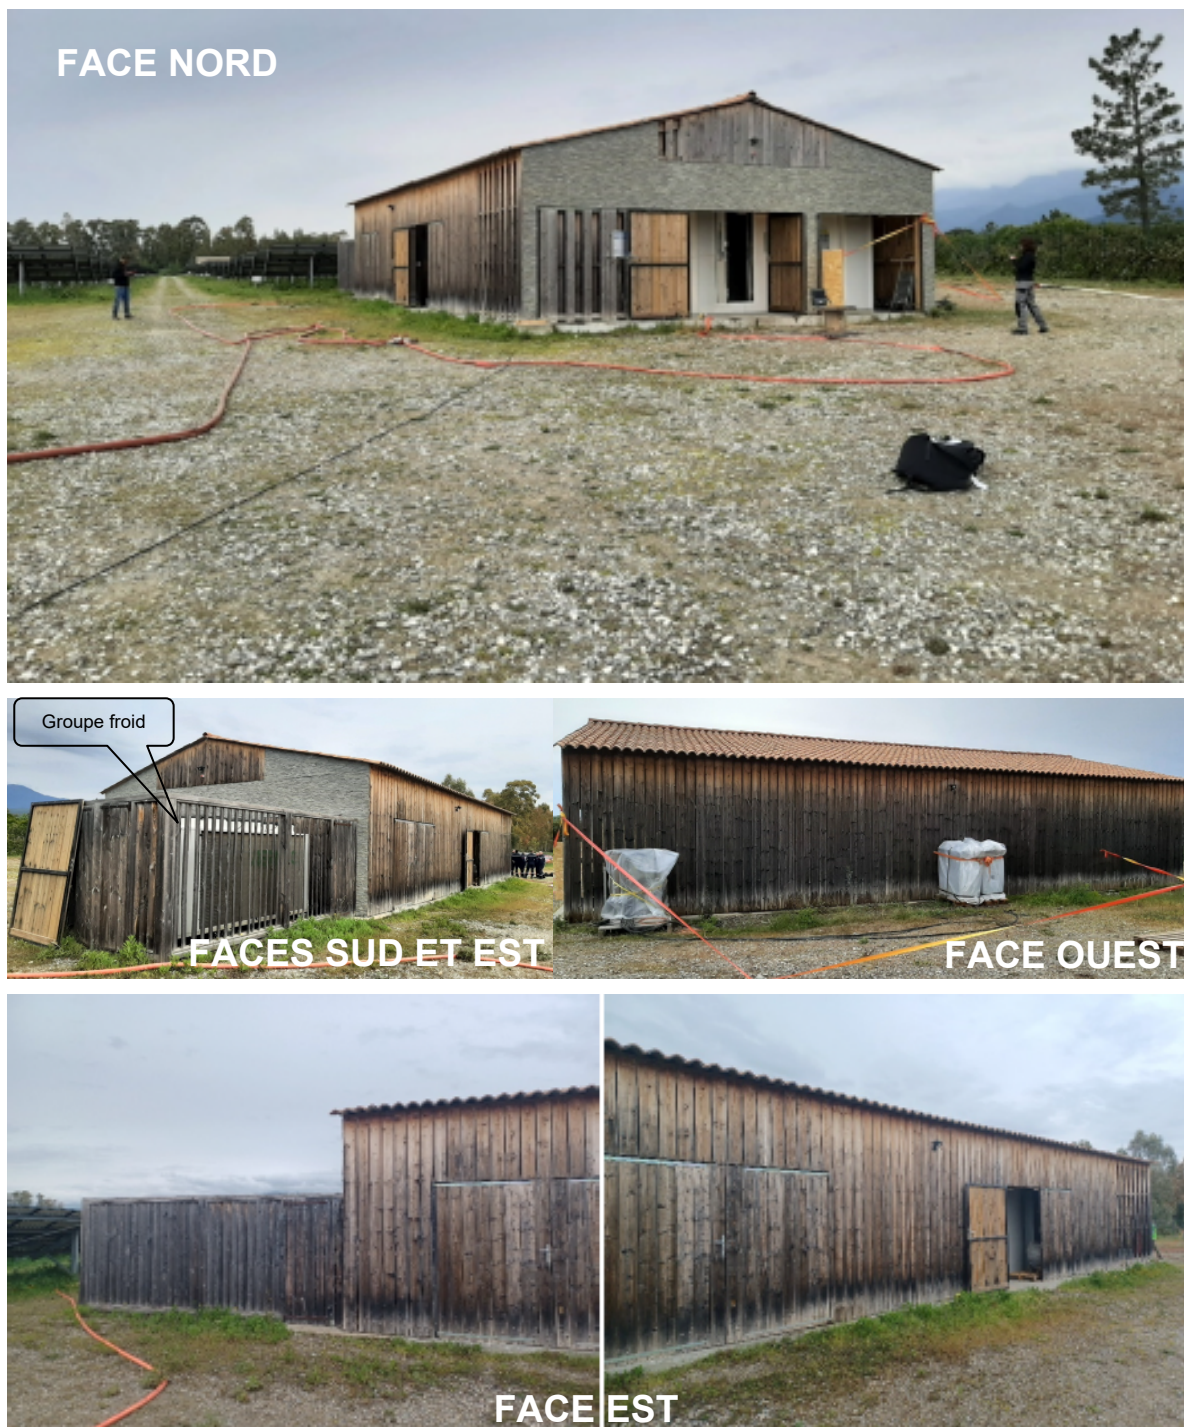
Figure 2: vues du bâtiment abritant les conteneurs de stockage d'énergie

Comme en attestent les photos de la Figure 2 prises après l'incendie, le bardage bois n'ayant pas été endommagé pendant l'incendie, les dégâts visibles de l'extérieur sont très légers. Seules des traces déposées par les fumées sont visibles au-dessus des portes du conteneur.

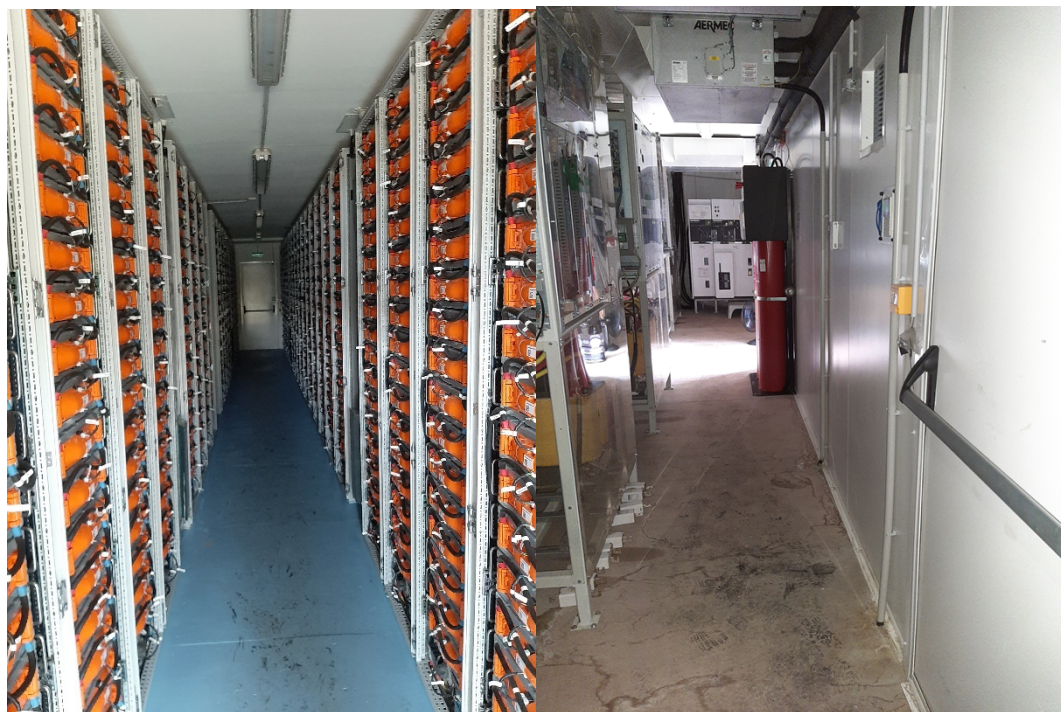
Ni le deuxième conteneur de stockage d'énergie stationnaire ESS2, ni le conteneur de conversion de puissance ne présente de dégradations internes suite à l'incendie du conteneur ESS1.

*Figure 18 : Intérieur du conteneur ESS2 (gauche), et du conteneur de conversion de puissance (droite)*

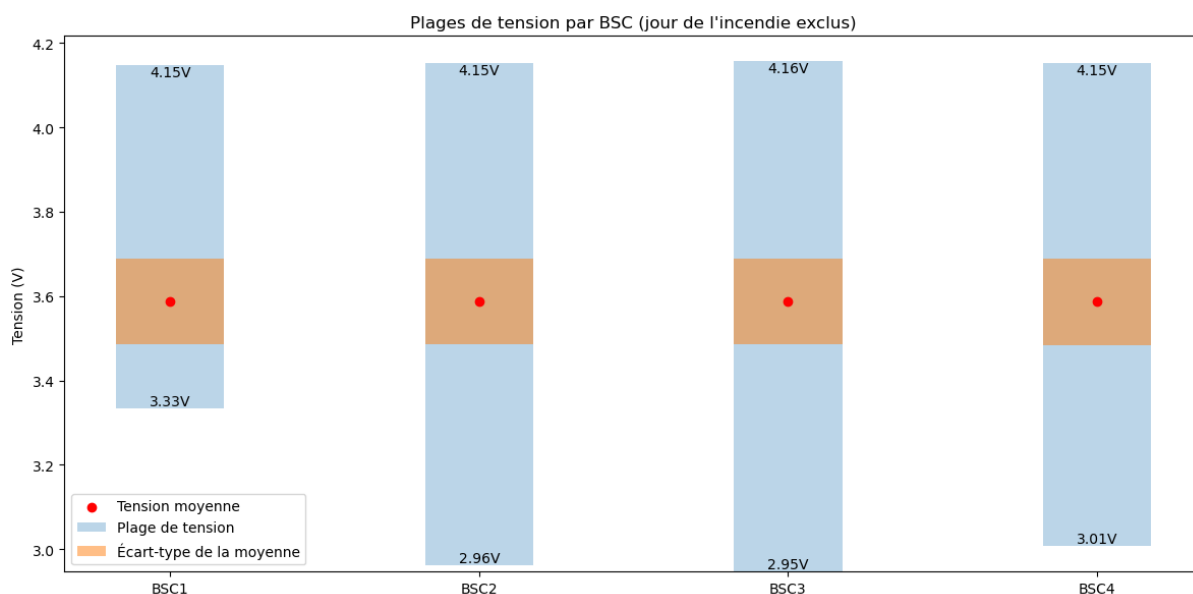
Figure 22 : Plages de tension rencontrées, tension moyenne et son écart-type pour les bi-cellules du conteneur ESS1, BSC par BSC

Tous les seuils de tension maximales sont homogènes entre les BSC, en revanche une plus grande disparité est observée pour les seuils de basse tension. Comme observé sur la Figure 21, la tension minimale des bi-cellules est passé 11 fois sous la limite de 3 V, dépassements survenus sur 4 jours uniquement (les 9 et 10 juillet 2022, 9 août 2022, et 23 mars 2023). Le dépassement le plus important rencontré sur chacune de ces journées est illustré sur la Figure 23.

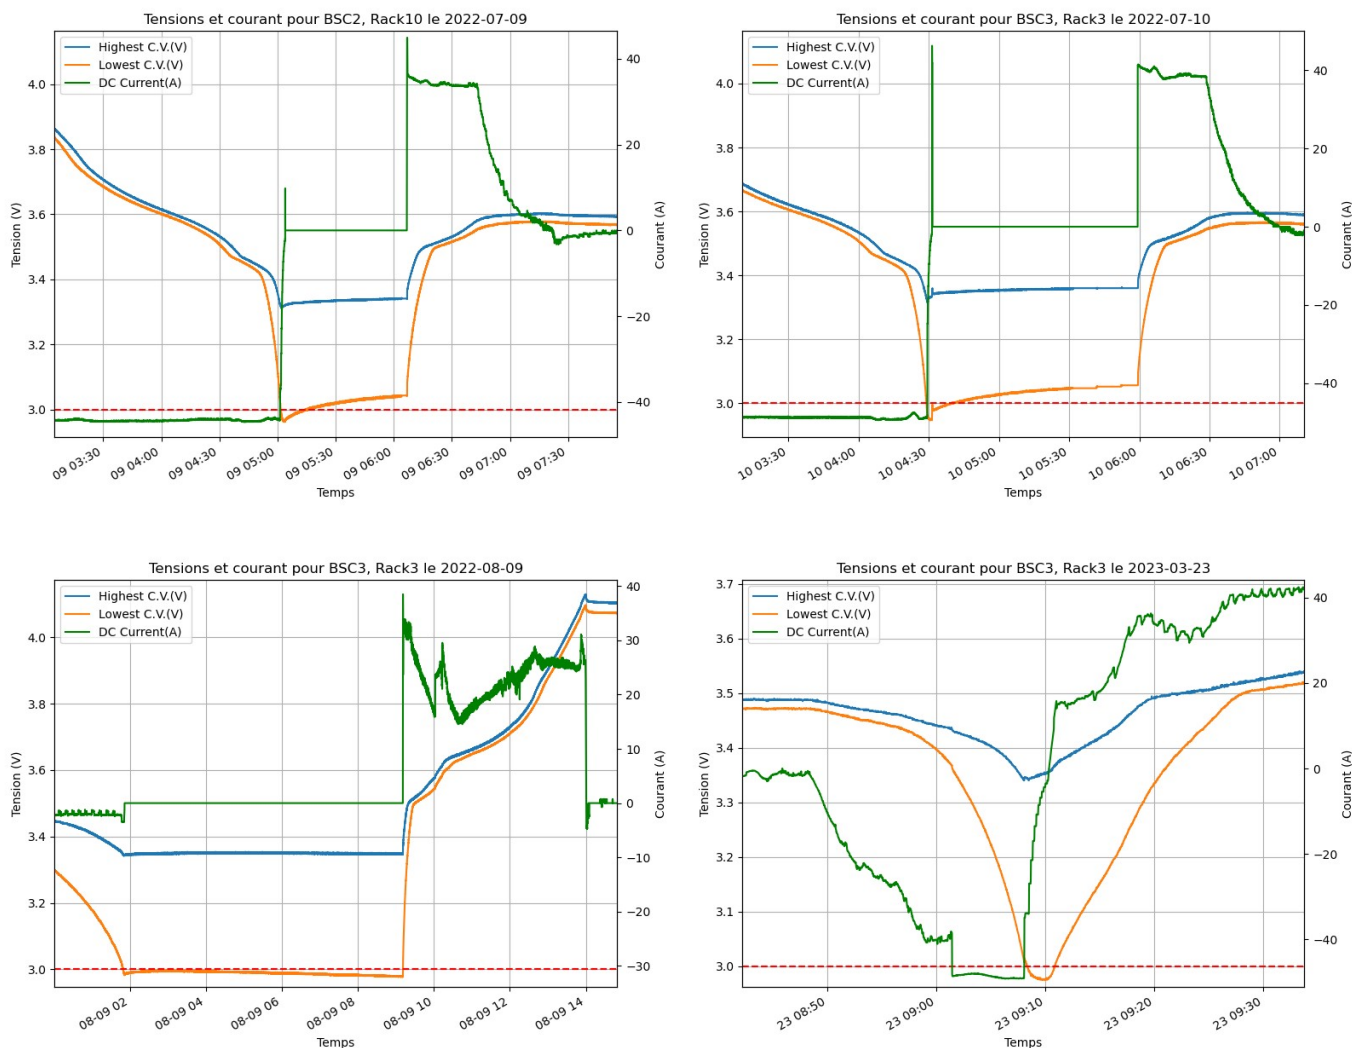
Figure 23 : Focus sur les principaux dépassements de la limite basse de la tension cellule

Comme on peut le constater sur la Figure 23, chaque dépassement du seuil de tension basse a entraîné l'arrêt du courant de décharge des cellules, ce qui évite sa surdécharge.

Une seule fois, le 9 août 2022, la tension est restée sous 3 V pendant environ 8 h (exemple du rack 3 du BSC3 en bas à gauche de la Figure 23). Compte tenu du faible courant de décharge au moment du franchissement du seuil (le RBMS procédait a priori à l'équilibrage des cellules), la remontée de tension pendant la relaxation de la cellule a été relativement faible. Ce phénomène ayant eu lieu la nuit, la centrale photovoltaïque ne produit pas d'électricité : la tension de la bi-cellule est doucement descendue, possiblement par la présence d'un faible courant résiduel délivré par le rack (alimentation des MBMS et RBMS, possibles racks connectés en parallèle avec une tension légèrement plus faible, etc).

- Le 9 août 2022, chaque rack du BSC 4 a remonté des alertes de type « Under SOC » indiquant une surdécharge. Ceci est cohérent avec le graphique en bas à gauche de la Figure 23 : les cellules Li-ion des différents racks étaient à ce moment à une tension très faible, passant sous le seuil des 3 V. La surdécharge engendrée a toutefois été extrêmement limitée (voir 3.1.2.2). De plus, il s'agit ici d'alertes et non pas d'alarmes ni de défauts, le seuil critique fixé par LG Chem n'a donc pas été dépassé. Ces alertes ne sont donc pas jugées critiques pour la sécurité des cellules Li-ion du conteneur ESS1.

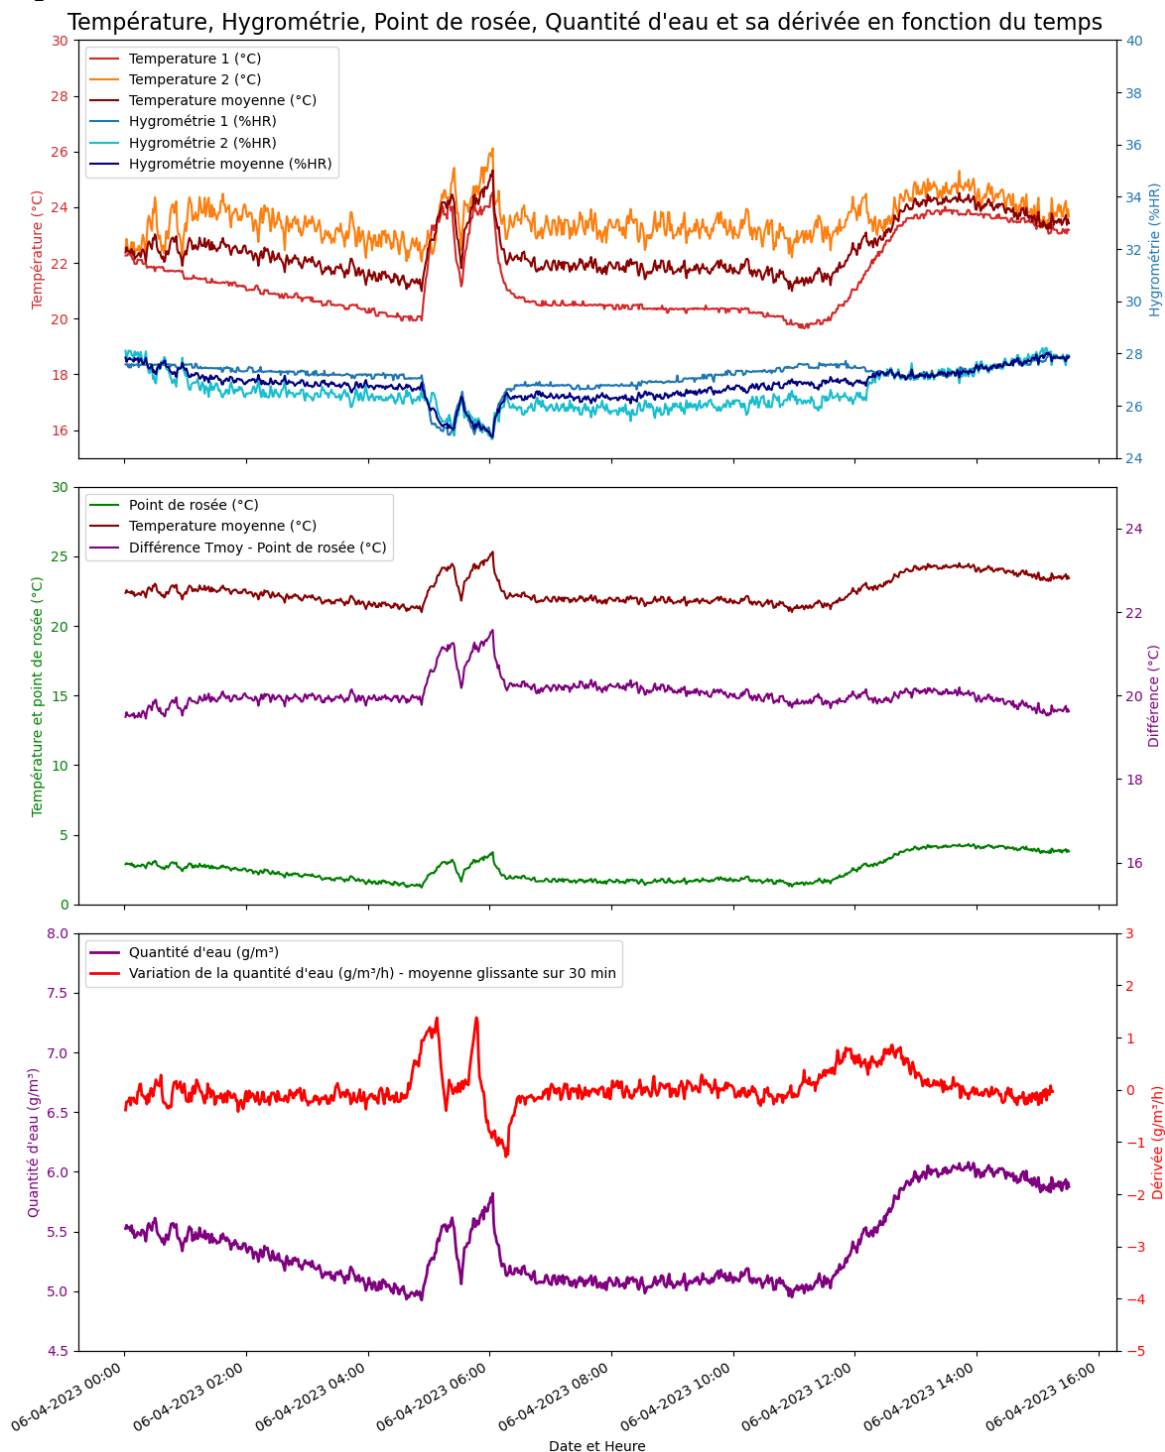
Figure 31 : Evolution des températures et hygrométrie de l'air à l'intérieur du conteneur ESS1, et calcul du point de rosée et de la quantité d'eau par unité de volume associé à ces grandeurs le jour de l'incendie

La température interne du conteneur est restée entre 19 et 26 °C, avec une hygrométrie n'ayant pas dépassée 29 %HR : la régulation en température et humidité a donc bien fonctionné le jour de l'incendie. La différence entre le point de rosée et la température été même légèrement supérieure à sa moyenne du mois précédent, s'approchant des 20 °C : le risque de condensation sur des surfaces froides n'était donc pas supérieur à celui du mois écoulé.

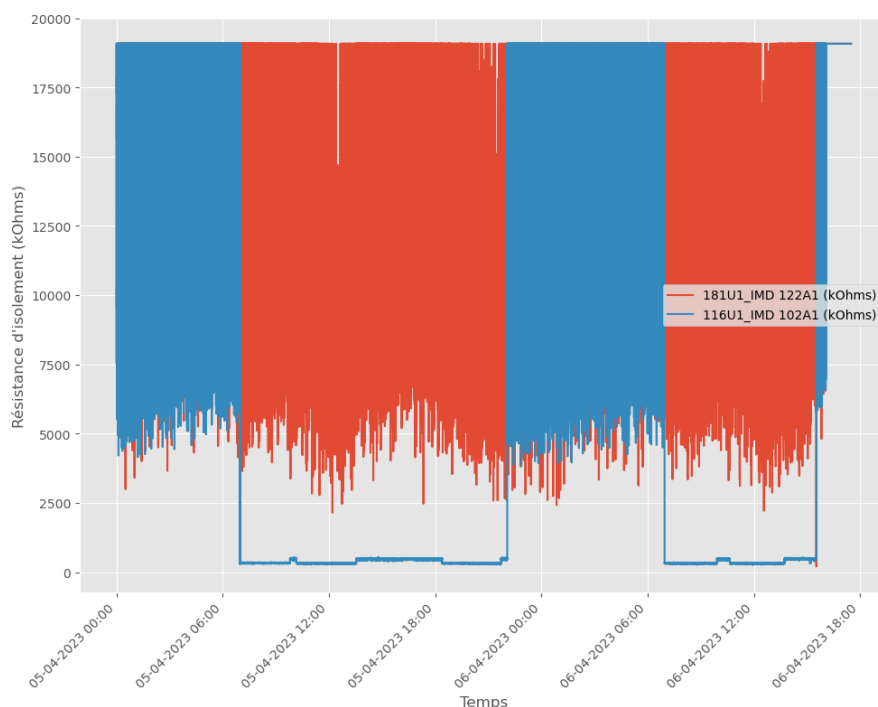
Figure 33 : Evolution des résistances d'isolement la veille et le jour de l'incendie

Les deux mesures de résistance d'isolement reportent des valeurs plus élevées la nuit : elles sont supérieures à 2,5 MΩ de 7h à 22h. Le stockage stationnaire n'étant pas utilisé la nuit, on peut supposer que les contacteurs en sortie des PCS et/ou des AFE sont ouverts durant cette période, et que les deux CPI peuvent donc mesurer deux circuits électriques isolés galvaniquement entre eux. La majeure partie du circuit électrique – dont les racks – est alors déconnectée, ce qui explique une augmentation de la résistance d'isolement.
