# Rapport d'enquête

Sur l'incendie survenu au sein  
du site exploité par la société  
Akuo Corse Energy Solar situé  
à Aghione (2B) le 6 avril 2023

Titre du document : Rapport d'enquête technique sur l'incendie survenu au sein du site exploité par Akuo Corse Energy Solar à AGHIONE (2B) le jeudi 6 avril 2023

N° : MTE-BEARI-2026-05

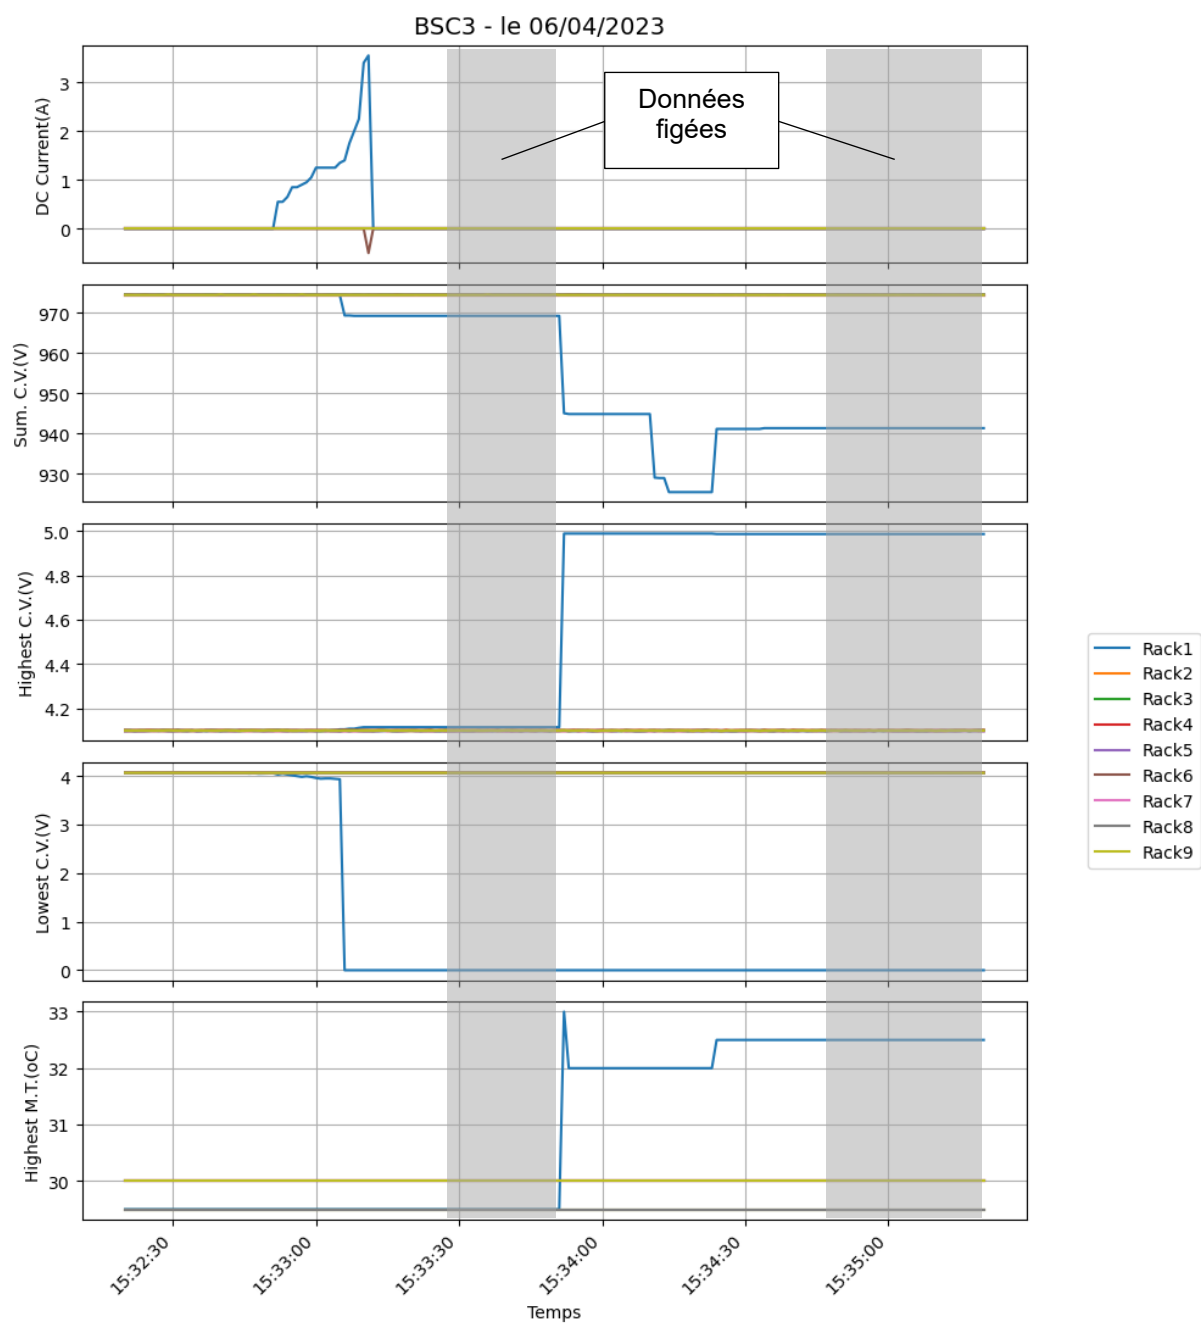
Le tout premier signe de comportement anormal a été rencontré dans le rack 1 du BSC3, comme le montre la Figure 34.

*Figure 34 : Evolution des courants, tensions cellules, températures modules des racks du BSC3 au moment des premiers signes de défaillance*

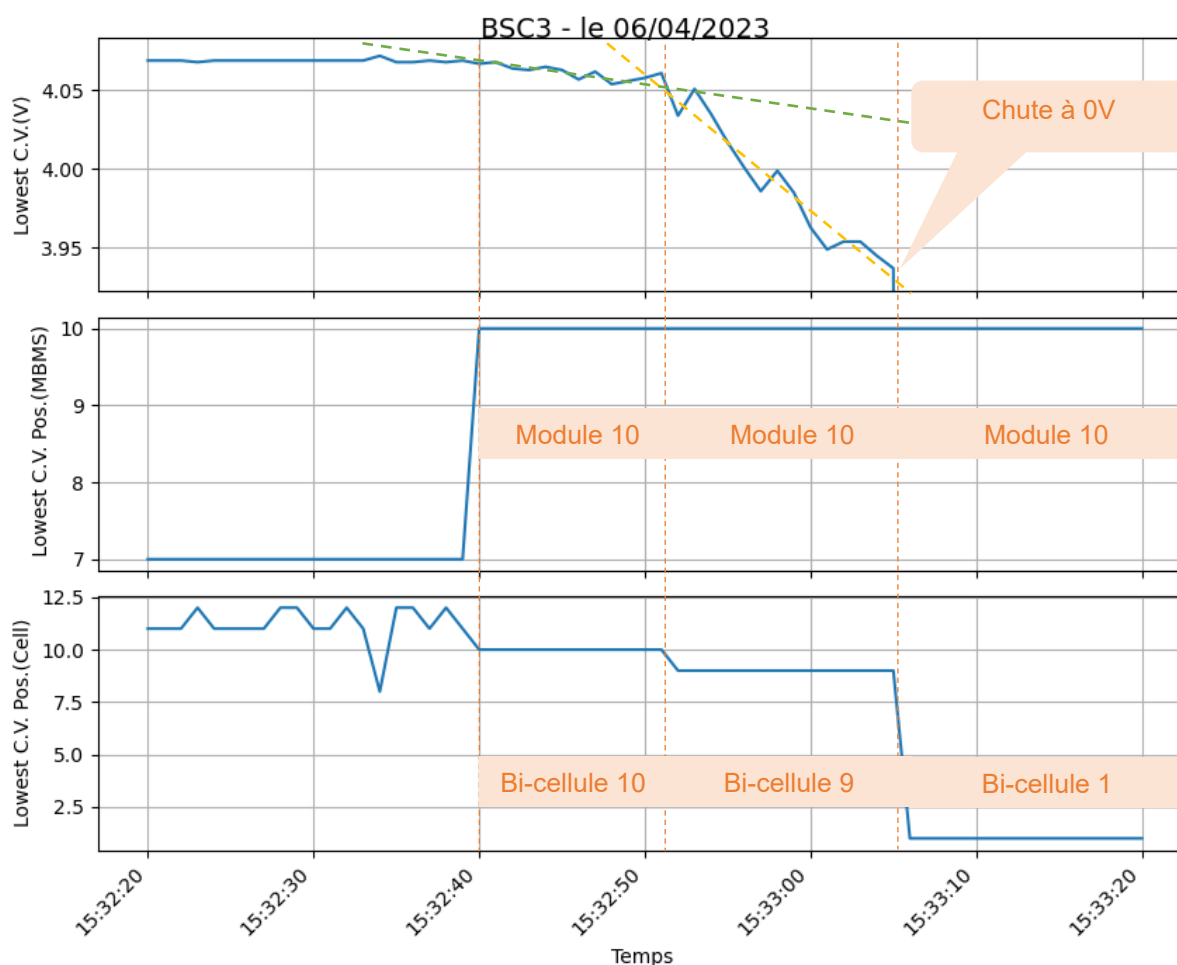
La tension minimale des bi-cellules dans le rack 1 du BSC3 a diminué de manière anormale et rapide à partir de 15h32mn40s, puis a chuté brutalement à 15h33mn06s de 3,94 V à 0V.

Figure 35 : Evolution de la tension bi-cellules minimales et position de cette bi-cellule au sein des modules du rack1 du BSC3 au moment des premiers signes de défaillance

La Figure 35 permet de connaître la localisation de la bi-cellule ayant la tension la plus faible au sein du rack 1 du BSC3. A partir du début de la décroissance observée jusqu'à la fin des mesures, la bi-cellule ayant la tension la plus basse se situe dans le module 10. Au sein de ce module 10, la première bi-cellule à présenter une baisse de tension est la bi-cellule 10, suivie de la bi-cellule 9 à partir de 15h32mn52s, puis de la bi-cellule 1 qui passe à 0 V à 15h33mn06s. On relève également sur le graphique de cette Figure 35 un changement de pente assez marqué entre la diminution de tension de la bi-cellule 10 (pointillés verts) et celle de la bi-cellule 9 (pointillés oranges). Ce point sera repris un peu plus loin dans cette section.

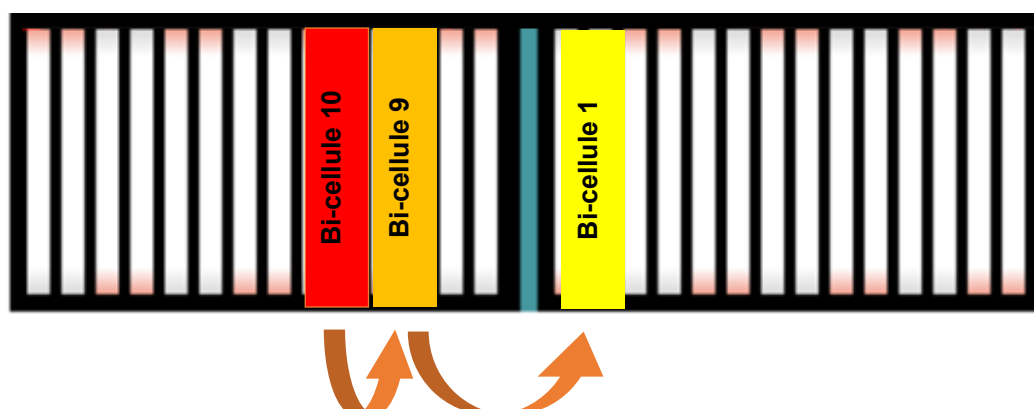
Figure 36: Positions successives des bi-cellules ayant la tension minimale au sein du module 10 du B3R1.

Les bi-cellules présentant une diminution anormale de leur tension sont physiquement très proches les unes des autres, vers le centre du module.

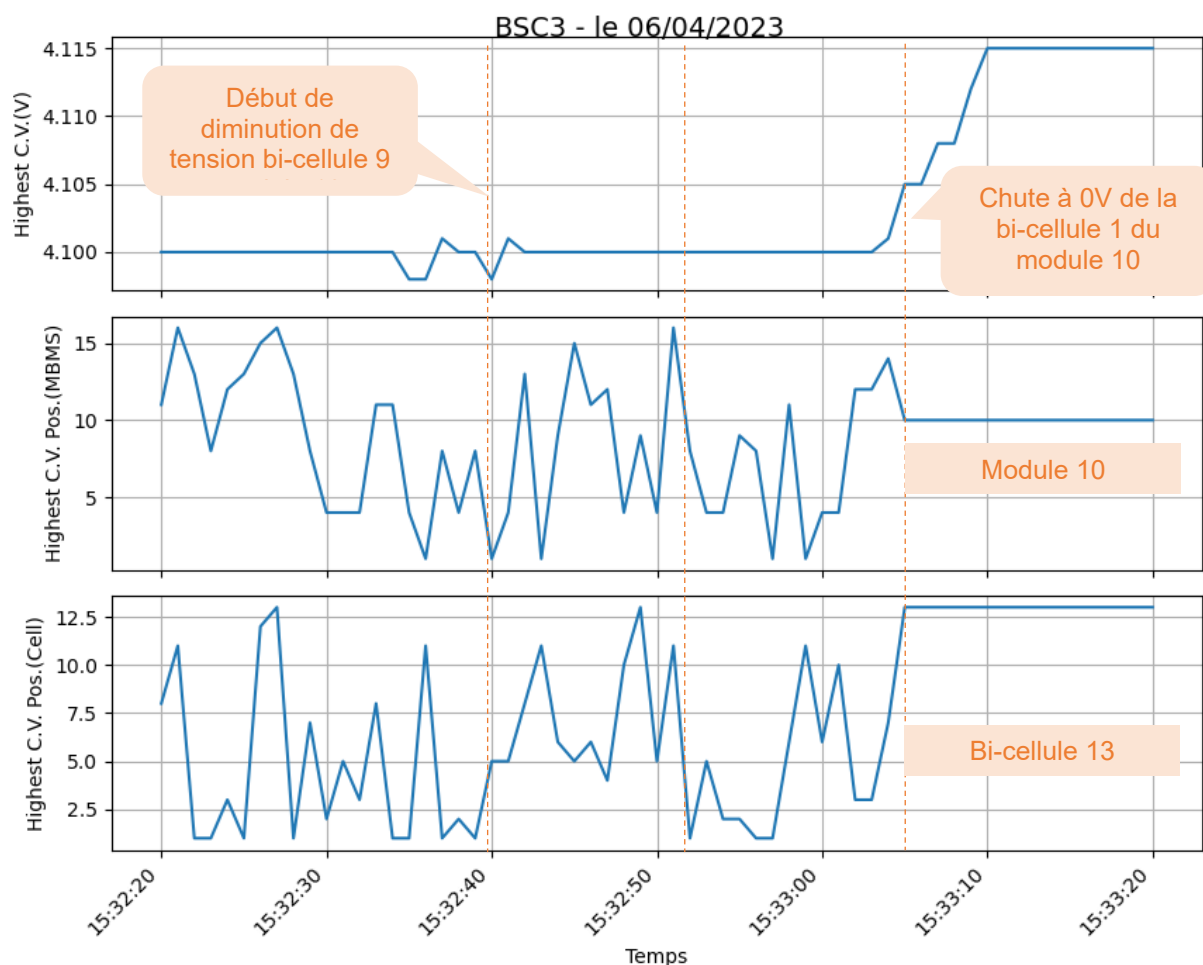
De 15h32mn40s à 15h33mn05s, la tension maximale des bi-cellules du B3R1 ne présente aucune particularité. Ce n'est qu'à partir de 15h33mn05s (chute de la tension minimale bi-cellule à 0 V) que la tension maximale bi-cellule augmente de 15 mV.

Figure 37 : Evolution de la tension bi-cellules maximale et position de cette bi-cellule au sein des modules du rack1 du BSC3 au moment des premiers signes de défaillance

A partir du début de la croissance observée et jusqu'à la fin des mesures considérées valides, la bi-cellule ayant la tension la plus élevée est la bi-cellule 13 du module 10.

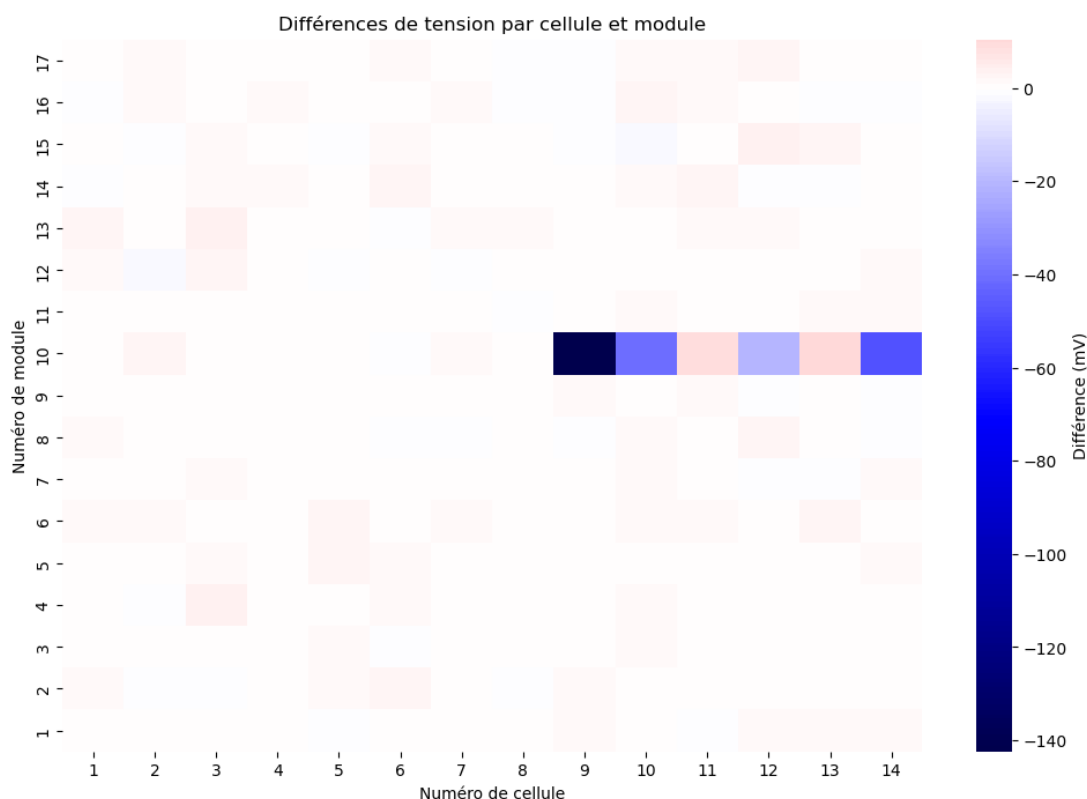
*Figure 38 : Estimation de la variation de tension de chaque bi-cellule du rack B3R1 24 secondes après le début du premier signe de défaillance observé*

Les tensions des bi-cellules hors module 10 sont relativement stables, avec une très légère tendance à l'augmentation, pouvant a priori être expliquée par le courant provenant des autres racks du BSC3 (voir §3.1.4.1.4). Il en est de même de la 1<sup>re</sup> partie des cellules du module 10 (bi-cellules 1 à 8), qui connaissent la même tendance que les autres modules.

Les différences de tensions des bi-cellules de l'ensemble du rack, calculées entre leur état stable (avant tout signe de défaillance) et 24 s après le début des premiers signes mesurés de défaillance (voir Figure 38), ne permet pas d'envisager la possibilité d'un courant de quelques dizaines voire centaines d'ampères traversant les modules 1 à 9 ni les modules 11 à 17 : la variation de leur tension aurait été au moins égale à celle de la cellule 11 ou 13, soit 10 mV (cf Tableau 1). Ainsi, 24 s après le début des premiers signes mesurés de défaillance, la circulation des courants non maîtrisés est donc uniquement locale, à l'intérieur de ce module 10.

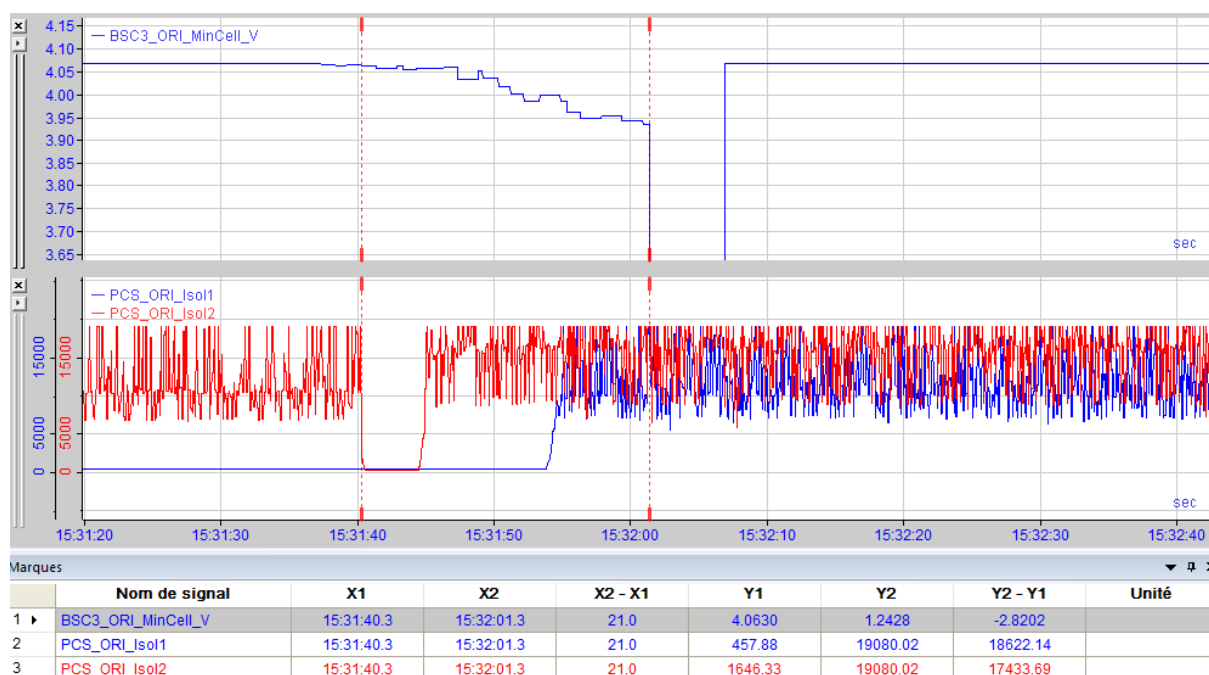
*Figure 43 : Estimation du décalage temporel de la base de temps des mesures de résistance d'isolement avec celles des mesures des conditions d'exploitation*

Sur la base de temps des données d'exploitation LG, la chute de la tension bi-cellule minimum apparaît à 15h33mn06s. La chute de la résistance d'isolement apparaît environ 21 s avant cet évènement (Figure 43), soit à 15h32mn45s.

Pour rappel, la tension minimale des bi-cellules dans le rack 1 du BSC3 a diminué progressivement à partir de 15h32mn40s, c'est-à-dire 5 secondes avant la diminution de la mesure de la résistance d'isolement. Or, les CPI réalisant la mesure d'isolement présentent une latence de mesure, qui a été testé expérimentalement par AKUO selon un protocole fourni par LG : entre l'introduction d'un défaut d'isolement volontaire et la mesure de ce défaut sur le PC de développement, un délai de 4 s pour le premier CPI et 7 s pour le second a été nécessaire (test réalisé une seule fois).

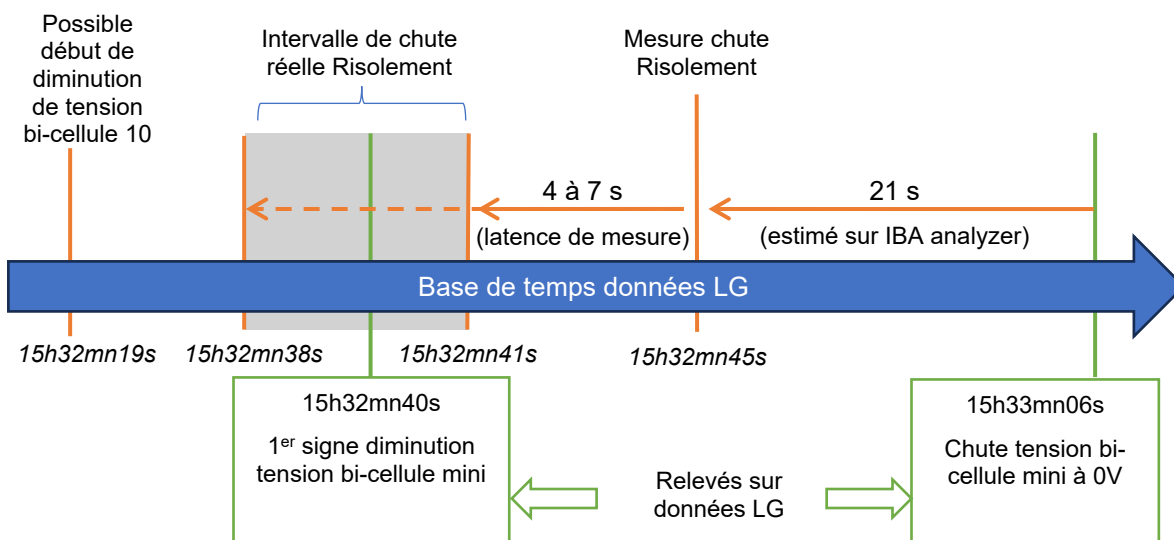
On peut donc en déduire que la diminution de la résistance d'isolement s'est produite approximativement au moment des premiers signes mesurés de diminution de tension bi-cellule, sans pouvoir déterminer si cette diminution apparaît juste avant ou juste après.

Toutefois, comme discutée au §3.1.4.1.7, la diminution de tension de la cellule 10 a très probablement commencé avant 15h35mn40s (instant estimé par extrapolation linéaire à 15h32mn19s). Le début de la défaillance de la bi-cellule 10 serait donc sensiblement antérieure à 15h32mn40s, et donc la diminution de la résistance d'isolement apparaîtrait après le début de la défaillance de la bi-cellule 10.

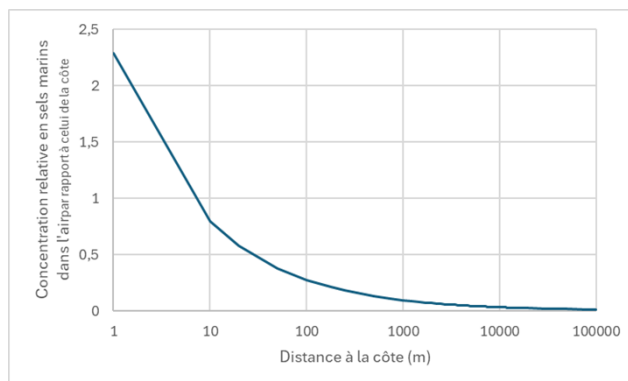
Comme évoqué ci-dessus, le conteneur est étanche, ce qui limite grandement l'entrée d'air salin et donc le risque de dépôt de ces aérosols et la réduction de la résistance d'isolement associée à ces dépôts. Par ailleurs, le conteneur incendié se trouve à environ 10 km de la mer. Or, comme présenté en Figure 44<sup>12</sup>, la concentration en aérosol chute très rapidement avec la distance à la côte, suivant une loi de décroissance bilogarithmique :

Figure 44 : concentration relative en sels marins en fonction de la distance à la côte – échelle horizontale logarithmique

L'influence de la proximité de la côte sur l'apparition de l'incendie peut donc être considérée comme très faible.

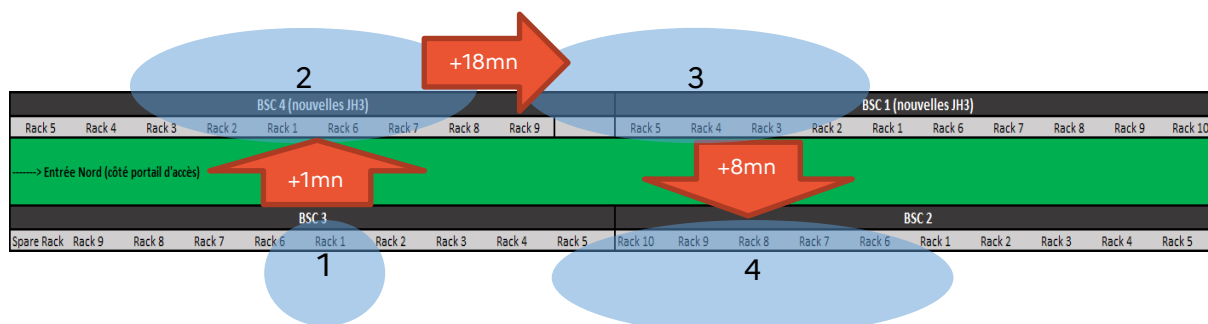
- La variation de température suivante démarre 18 mn plus tard (15h53) au sein du BSC1. Les racks 3, 4 et 5 s'échauffent plus que les autres, atteignant environ 36 °C vers 16h10. Ces températures redescendent ensuite jusqu'à 16h15 (fin des données disponibles).

- La dernière variation de température observée concerne le BSC2. Elle démarre environ 9 mn après, vers 16h02. Les températures augmentent lentement jusqu'à la perte des données à 16h15, les racks 6 à 10 atteignant alors des températures entre 34 et 35 °C.

Figure 45 : propagation des élévations de températures durant les 45 premières minutes de l'incident

Ces élévations de température mesurées au sein des racks des autres BSC sont donc relativement faibles. Ceci est toutefois à mettre en perspective avec l'élévation de 3 °C au sein du rack B3R1 alors que les réactions étaient déjà suffisamment avancées pour que les effets empêchent le fonctionnement du MBMS (voir §3.1.4.1.2 et §3.2.1.2).
