# Rapport d'enquête

Sur l'incendie de four industriel de  
production d'acier survenu au sein  
de la société Aciéries et Laminoirs  
de Paris (ALPA) sur la commune de  
Porcheville (78) le 19 octobre 2024

N° : MTE-BEARI-2025-006

Date du rapport : 29/07/2025

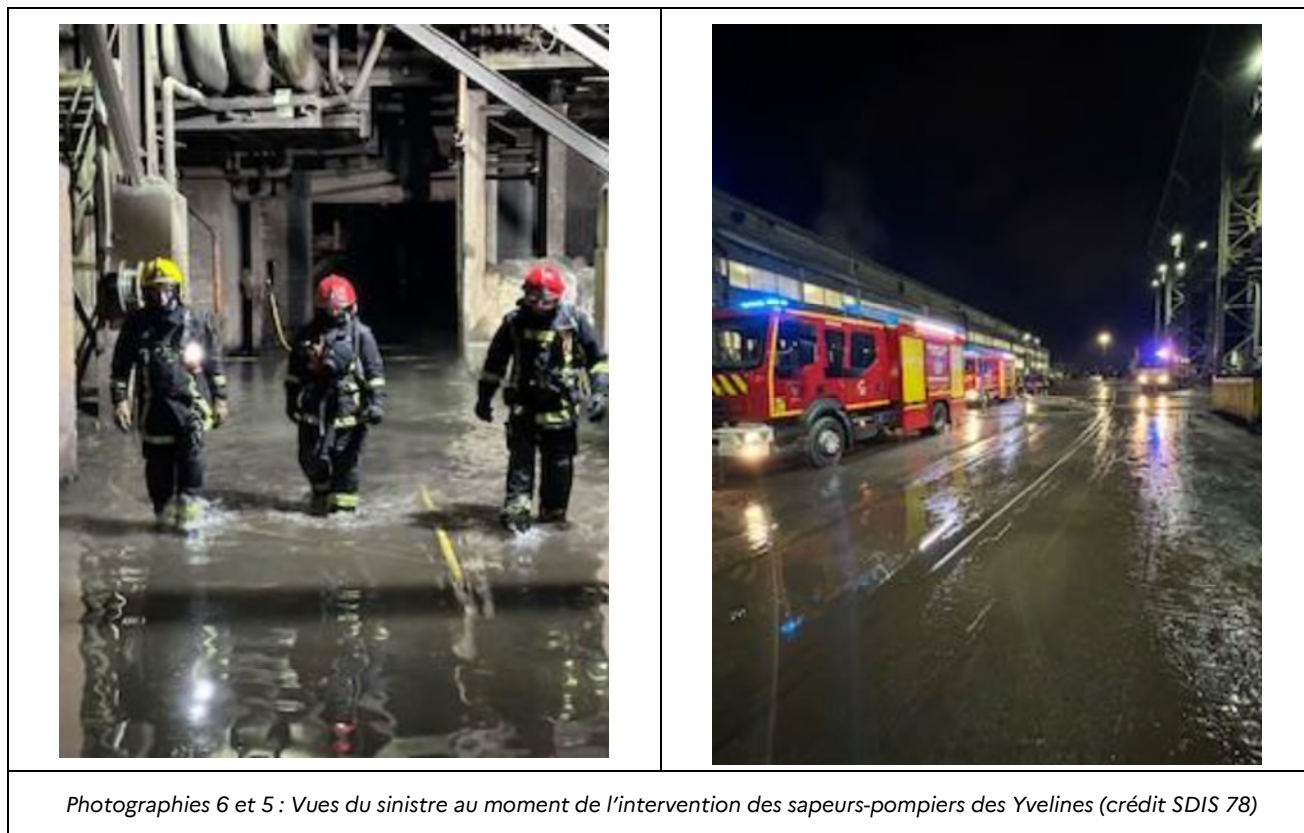
Ils quitteront les lieux vers minuit après s'être assurés que les derniers relevés de températures sur les parois du four aient montré une baisse significative de la température de l'enveloppe. La surveillance du maintien de la baisse de température est laissée à la charge de l'exploitant.
