Rapport d'enquête

Sur l'explosion au sein du site
industriel ARF situé à Saint-Rémy-
du-Nord (59) le 7 novembre 2022

N° : MTE-BEARI-2023-003

Date du rapport : 24/05/2023

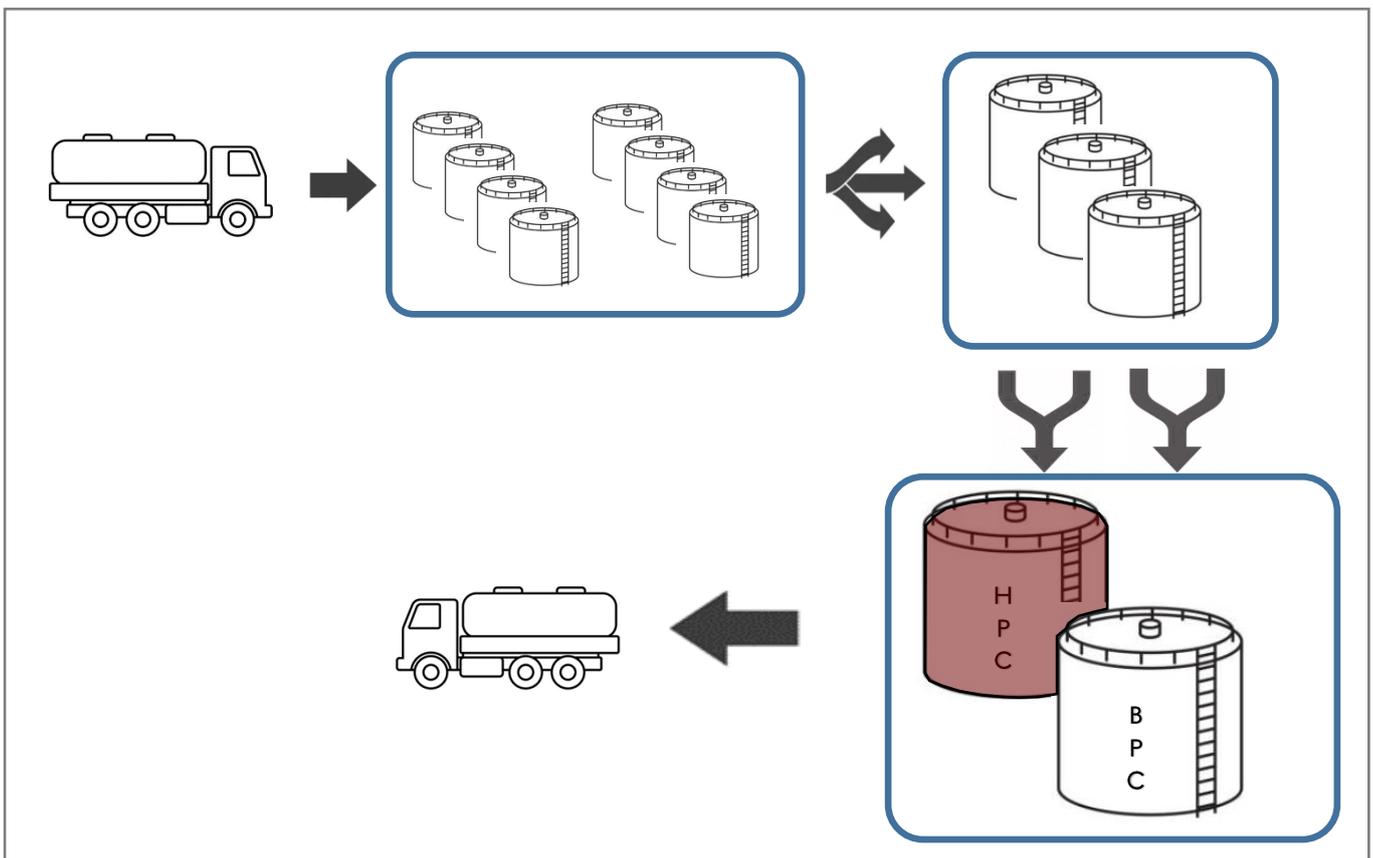
Figure 2: Fonctionnement de l'installation impliquée dans la séquence accidentelle. En brun est indiquée la cuve impliquée dans l'accident.

La cuve de produit HPC est une cuve de 52 m³ de forme parallélépipédique. Elle est équipée de 3 agitateurs répondant à la norme ATEX. Elle est également équipée d'un indicateur de niveau très haut.

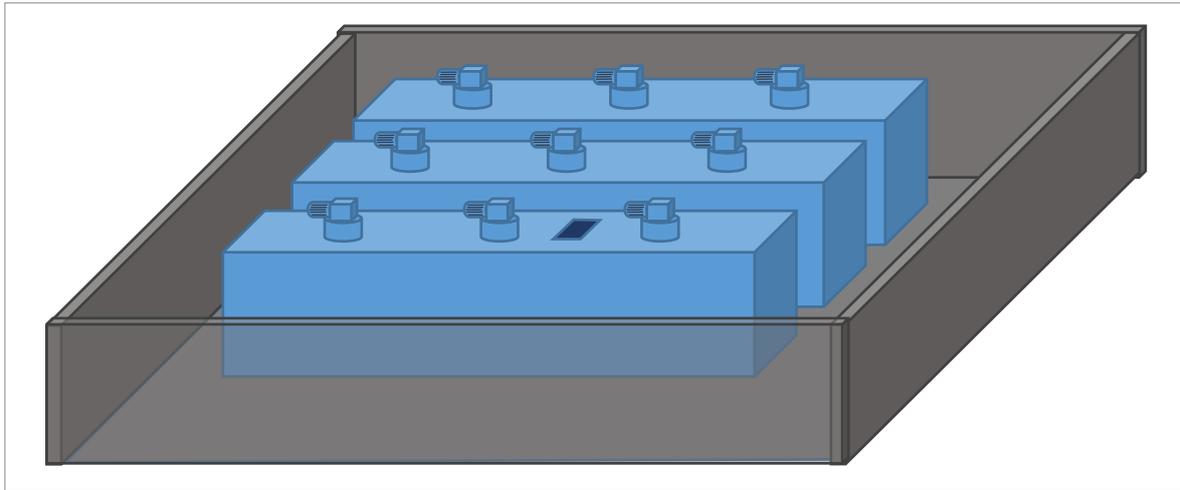
La cuve est placée dans une cuvette de rétention en béton, au côté de deux autres cuves aux dimensions identiques.

Figure 3 : Dessin d'implantation des 3 cuves de 52 m³ dans leur cuvette de rétention

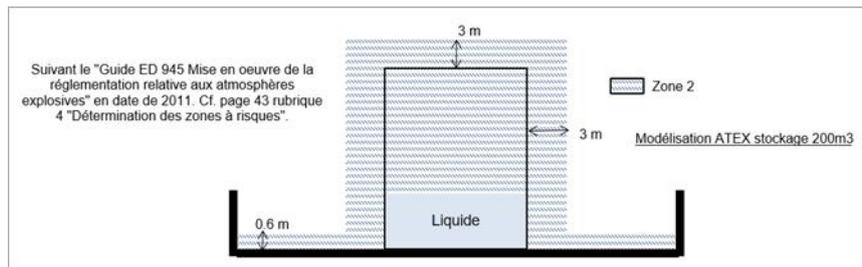
Sur le site de Saint-Rémy-du-Nord, la présence de cette atmosphère est bien identifiée dans le document relatif à la protection contre les explosions qui classe en zone 0 le ciel gazeux des cuves (HBC et BPC) et en zone 2, une zone de 3 mètres autour de ces mêmes cuves.

Figure 4 : Extrait du document relatif à la protection contre les explosions (DRPE) du site ARF (source ARF)
