Rapport d'enquête

Sur l'explosion d'un réservoir de
stockage au sein du site industriel
Arlanxeo situé à La Wantzenau
(67) le 4 juillet 2024

N° : MTE-BEARI-2025-03

Date du rapport : 26 mars 2025

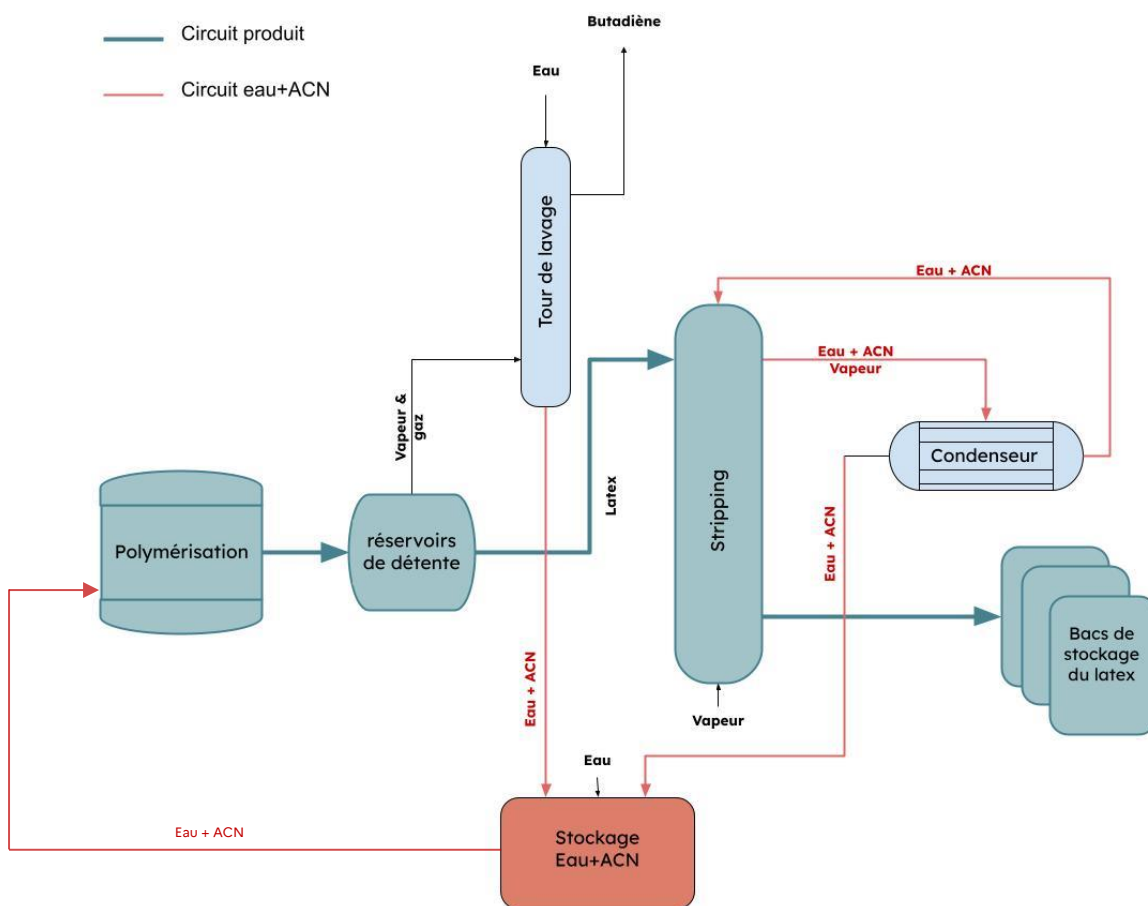
Figure n°2 : schéma simplifié du procédé de fabrication du latex

L'eau acrylonitrée (ou l'eau ACN) qui est stockée dans le bac D1450 C est une eau collectée depuis le mélange produit dans les réacteurs en sortie des chaînes de polymérisation, à diverses étapes du procédé de fabrication du latex et du caoutchouc. L'ACN n'ayant pas réagi est séparé du latex par injection de vapeur dans les tours de stripping. En principe, le butadiène n'ayant pas réagi a déjà été dégazé de ce mélange en amont des tours de stripping. Le flux récupéré en tête des colonnes, constitué d'un mélange de vapeur et d'acrylonitrile gazeux est condensé et recyclé vers les réacteurs via les cuves eau-ACN. L'indisponibilité des unités de polymérisation peut nécessiter de détourner le mélange eau-ACN vers les réservoirs tampons D1450 A, B, C et D, où il est accumulé avant que l'unité de polymérisation ne redémarre.

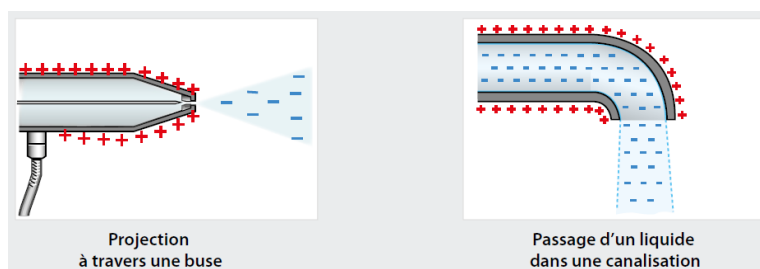
Figure n°4 : Effet sur la charge électrique de la circulation d'un liquide dans un tuyau ("Phénomènes électrostatiques – Risques associés et prévention (2019 – INRS))

Un liquide est constitué de molécules neutres et de molécules ionisées qui peuvent se déplacer les unes par rapport aux autres. Le liquide est globalement neutre mais la répartition des charges dans un volume donné peut évoluer lors de sa manipulation (stockage, circulation dans un tuyau), sous l'effet de sollicitations de nature électrique (par exemple, le contact avec la paroi d'un récipient chargé électriquement).

En outre, lors de la pulvérisation d'eau du robinet sur une paroi, une séparation de charge s'opère à l'échelle de la gouttelette d'eau. Ce phénomène connu sous le nom d'effet Lenard³ conduit à générer des différences de charges électrostatiques qui peuvent aller jusqu'à la formation de décharges électriques. Des expériences conduites en 2023⁴ ont permis d'identifier, dans le cadre de l'emploi de jet haute pression, les facteurs qui maximisent la densité spatiale de charge :
