# Rapport d'enquête

Sur la fuite de produit survenue  
au sein du site industriel  
TotalEnergies Raffinage France  
situé à Donges (44) le 21  
décembre 2022

N° : MTE-BEARI-2023-008

Date du rapport : 06 décembre 2023

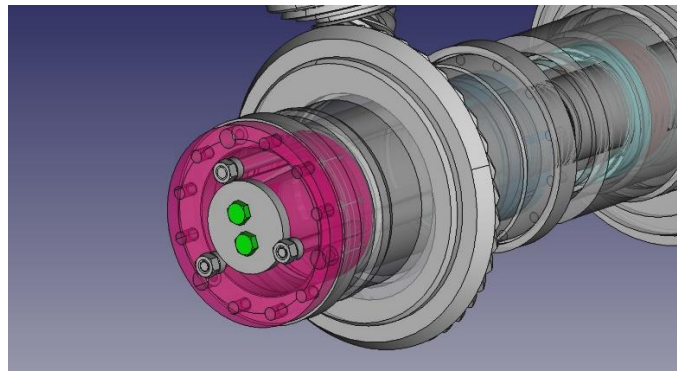
Figure n°4 : représentation des deux vis qui fixent la rondelle sur l'arbre

Le sens de rotation du moteur est défini de telle manière que le fluide soit envoyé vers le centre du bac. Ainsi, la réaction mécanique du fluide sur l'arbre s'exerce vers l'extérieur du bac. Dans ce cas, cet effort axial sur l'arbre est repris par le cône de l'extrémité extérieure et ainsi transmis au carter via les deux roulements à rouleau conique. À l'inverse, en cas de mise en rotation en sens inverse l'effort axial est repris par les deux vis M8 qui fixent la rondelle sur l'arbre.

Avec le temps, l'assemblage a continué à se dégrader, d'une part avec la poursuite du desserrage des deux vis et d'autre part, par le glissement de la garniture sur l'arbre de sortie. Puis, les deux vis sont tombées dans le carter.

À partir de ce moment-là, l'ensemble de l'effort est alors repris par le frottement entre la garniture et le palier. L'état de corrosion des vis semble indiquer que leur desserrage complet est intervenu bien avant l'accident.

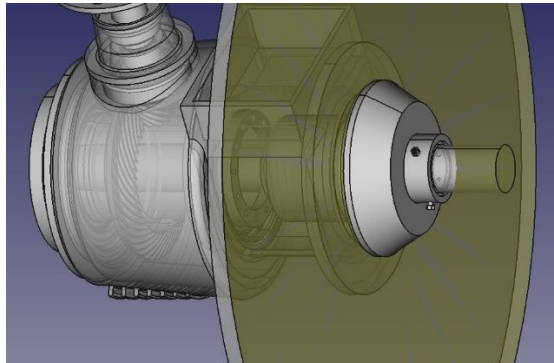
En cas de dysfonctionnement de la garniture (usure, endommagement, etc.) ou simplement de l'équipement, un mécanisme est prévu pour assurer l'étanchéité du bac. Par déplacement axial de l'axe de l'agitateur, une cloche fixée sur l'axe de l'agitateur côté intérieur du bac vient en appui sur un joint

solidaire de la partie fixe du réducteur. On passe alors d'une étanchéité dynamique à une étanchéité statique interdisant l'utilisation de l'agitateur.

Figure n°6 : représentation 3D de l'hélicomélangeur en position maintenance (la cloche est en contact avec le couvercle)

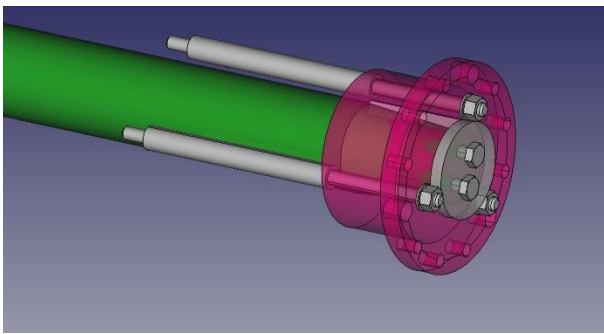
Figure 12 : Montage de l'arbre sur la douille de centrage

Pour éviter un déplacement vers l'extérieur du bac (sens normal de l'effort), le déplacement est bloqué par un accouplement conique entre l'arbre et la douille de centrage. En sens inverse, le déplacement est bloqué par une rondelle qui est maintenue en appui sur la douille de centrage par deux vis, le mouvement de rotation est transmis via une clavette.

La rondelle de fixation, les deux vis et la plaquette freinant ces dernières ont été retrouvées lors de l'intervention pour stopper la fuite sur site, dans le carter. C'est lors de cette intervention que l'arbre a été ramené vers l'extérieur du bac pour assurer du mieux possible l'étanchéité via la cloche.

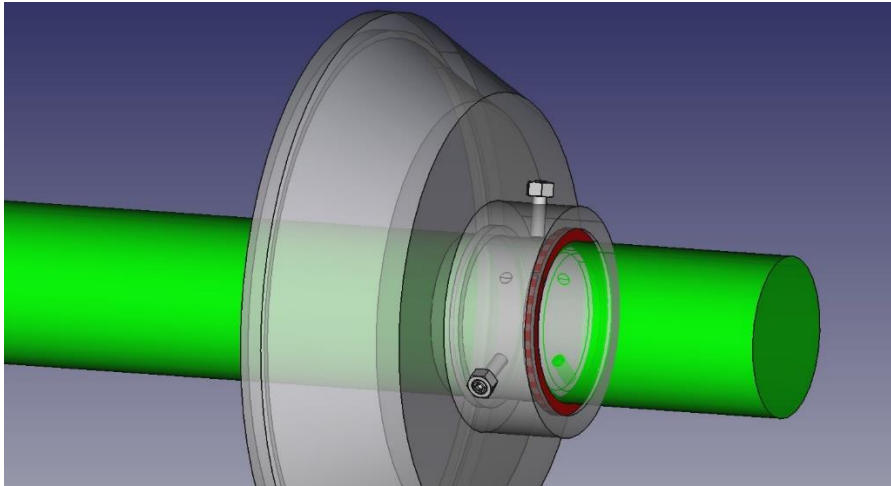
Figure 18 : fixation de la cloche en position normale

- Fixation de la cloche : la cloche a été retrouvée en arrière de sa position normale

Elle est en principe fixée sur l'arbre au moyen de demi-coquilles qui transmettent l'effort axial en cas de fermeture et de trois vis pointeaux qui l'empêchent à la fois de tourner sur l'axe et la maintiennent en position axialement.

Les deux demi-lune n'ont pas été retrouvées. Les vis servant aux montage de la cloche sur l'arbre sont des vis à bout plat et non des vis pointeaux.
