Rapport d'enquête

Sur une fuite de pétrole brut sur
une canalisation desservant la
raffinerie TotalEnergies de Donges
(44) détectée le 2 janvier 2021

Organisme auteur : Bureau d'enquêtes et d'analyses sur les risques industriels (BEA-RI)

N° ISRN : MTE - BEARI - 2021 - 008

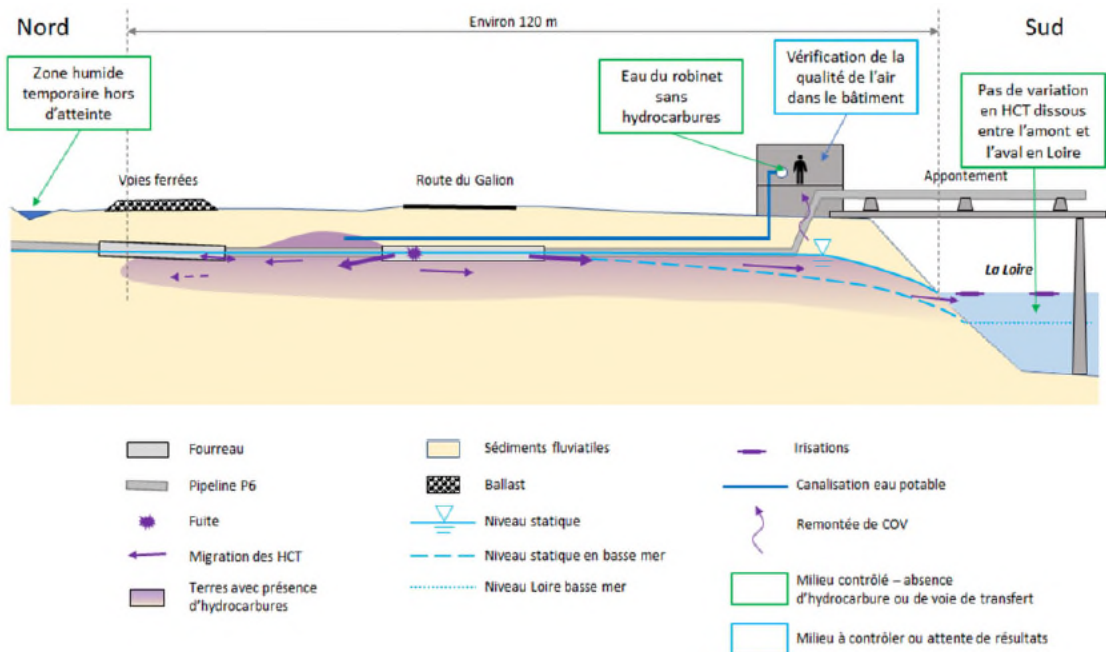
Figure 3 : schéma conceptuel Nord-Sud (source TotalEnergies Raffinage France)

La fuite n'a eu aucune conséquence humaine. Les conséquences sont d'ordre économique et environnemental : la quantité de produit qui s'est écoulee en dehors de la canalisation est estimée par l'exploitant entre 100 et 300 m³. Les investigations montrent une présence d'hydrocarbures dans les sols de la zone saturée et dans la zone de battement de la nappe conformément aux schémas conceptuels suivants :

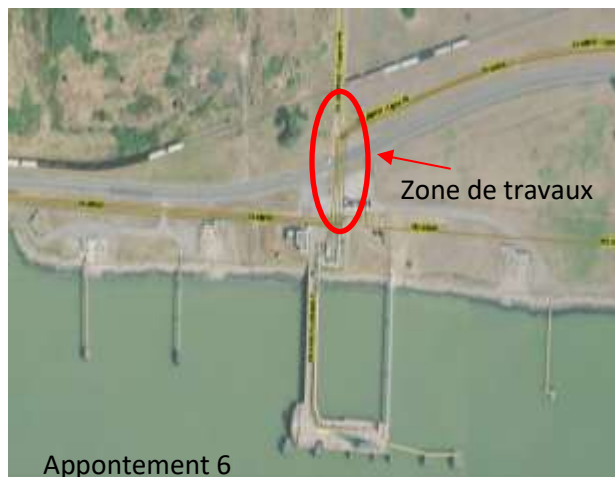
Figure 1 : Vue aérienne de la zone de travaux

Les premières investigations conduites par la raffinerie de Donges afin de repérer l'origine de la fuite, ont permis d'identifier des traces d'hydrocarbures au niveau d'une longueur de canalisation située en fourreau passant sous une route portuaire (voir figures 1 et 2).

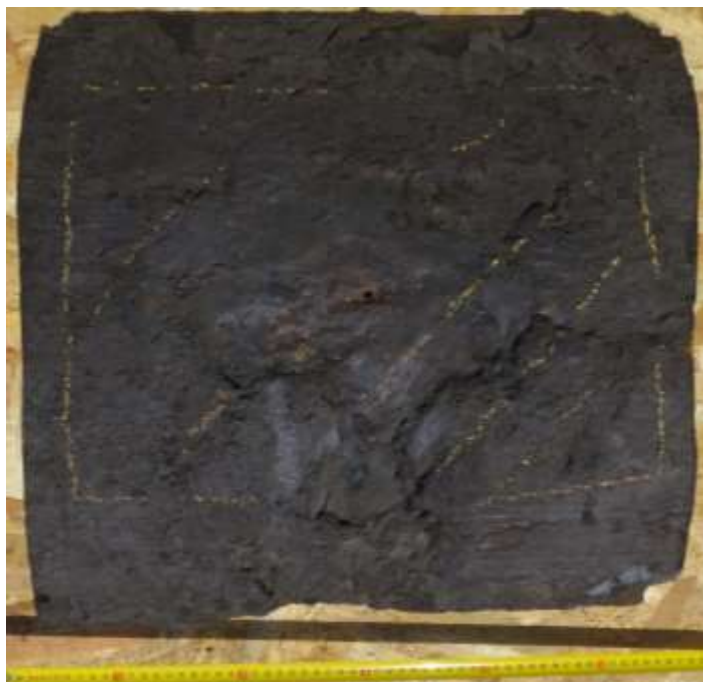
Figure 3 : Vue de la surface extérieure de P1

- Cinq échantillons nous ont été remis par transporteur :
 - Prélèvement P1 repéré « brèche » centré sur le chemin de fuite du tronçon T9, de dimensions de 500 x 500 mm, voir figure 3 ci-après.
 - Prélèvement P2 repéré « soudure hélicoïdale – coupon n°2 » de dimensions de 500 x 500 mm voir figure 4 ci-après.

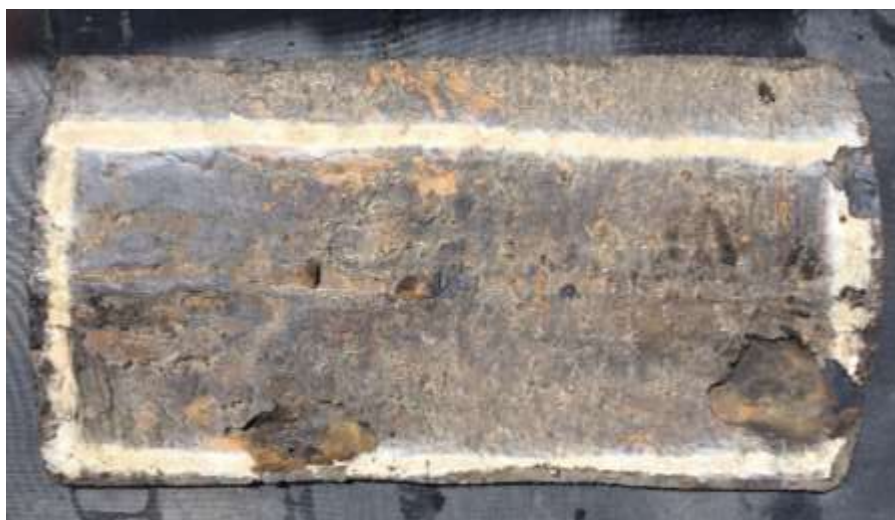
Figure 5 : Vue de la surface extérieure de P3

- Prélèvement P3 identifié C3-T9 de dimensions 820 x 430 mm voir figure 5 ci-après.
- Prélèvement P4 identifié C2-T9 de dimensions 380 x 380 mm voir figure 6 ci-après.
- Prélèvement P5 identifié C1-T9 de dimensions 330 x 330 mm voir figure 7 ci-après.

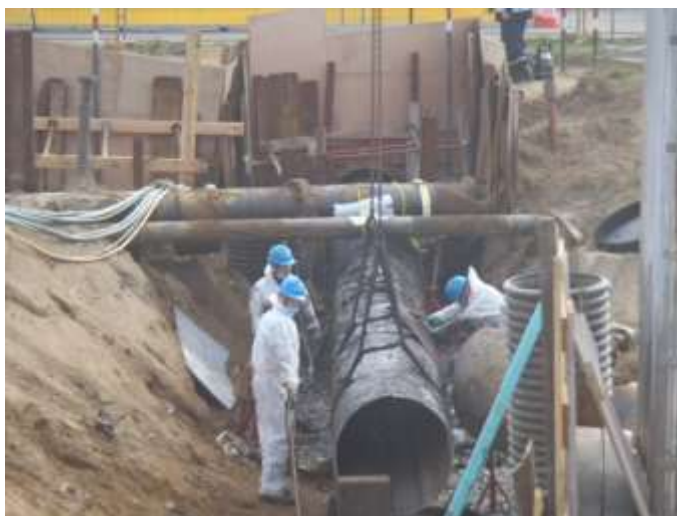
Figure 8 : Vue de l'extraction des tronçons de pipeline

Conformément au protocole d'extraction, la longueur de canalisation située dans le fourreau a été débitée en plusieurs tronçons (10 tronçons de 5 à 6 m de longueur chacun et 1 tronçon de 2,4 m). La figure 8 ci-après illustre l'extraction des tronçons du pipeline.

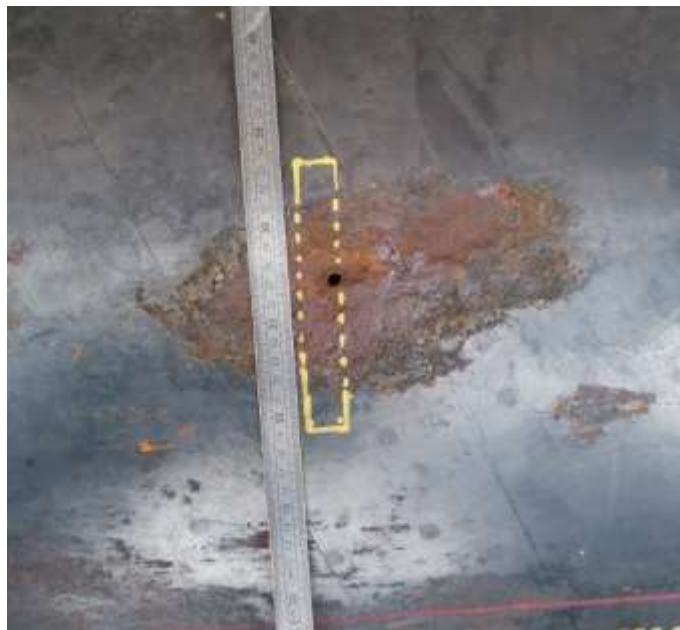
Figure 20 : Localisation de la coupe transversale

La coupe pour examens métallographiques a été réalisée dans le sens transversal ; elle est précisée sur la figure 20.

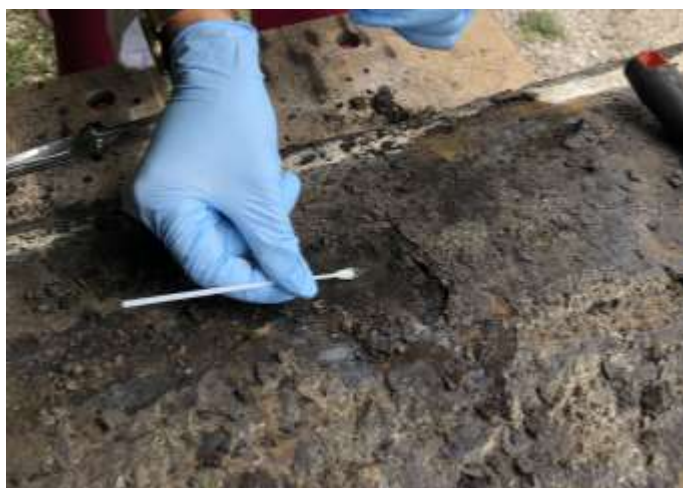
Figure 27 : Illustration d'un prélèvement

Les échantillons transmis au laboratoire Corrodys ont été prélevés à l'interface pipeline / revêtement du prélèvement P3, voir figures 27 et 28 :

- Le premier échantillon correspond à un dépôt sec.
- Le second échantillon transmis pour analyse correspond à l'écouvillon de la figure 27 qui a été placé dans une solution liquide de conservation.
