Rapport d'enquête

Sur l'explosion d'une chaudière
biomasse survenue au sein d'un
site exploité par APEE sur la
commune d'Aix-en-Provence (13)
le 29 septembre 2023

Organisme auteur : Bureau d'enquêtes et d'analyses sur les risques industriels (BEA-RI)

N° : MTE-BEARI-2024-004

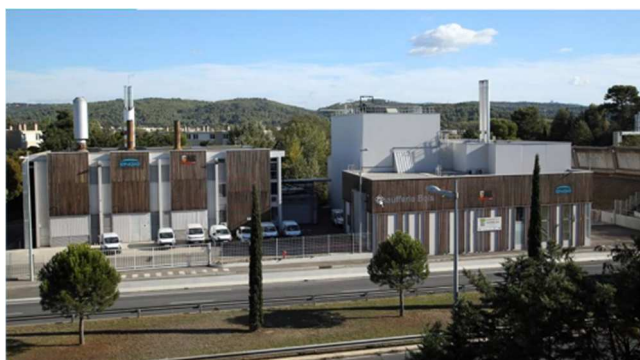
Photographie 1 : Vue du bâtiment à droite abritant les 2 chaudières biomasse du site APEE

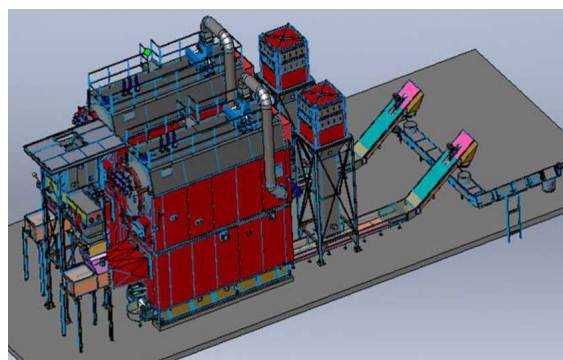
Figure 1 : Schéma des 2 chaudières de marque COMPTE.R

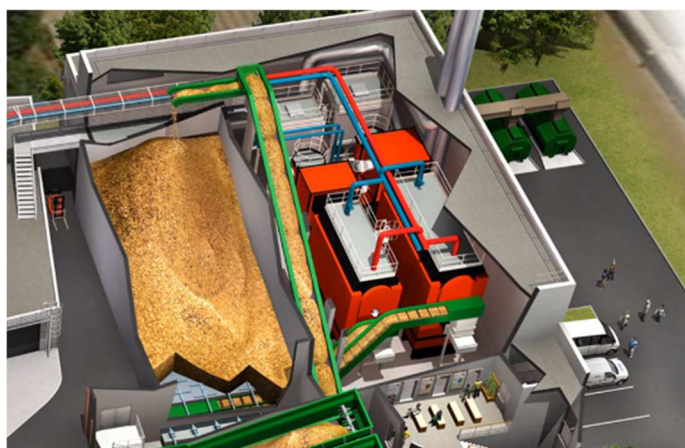
Figure 4 : Zoom sur la chaufferie biomasse, la chaudière ayant explosé est celle de droite (Source ENGIE Solutions)

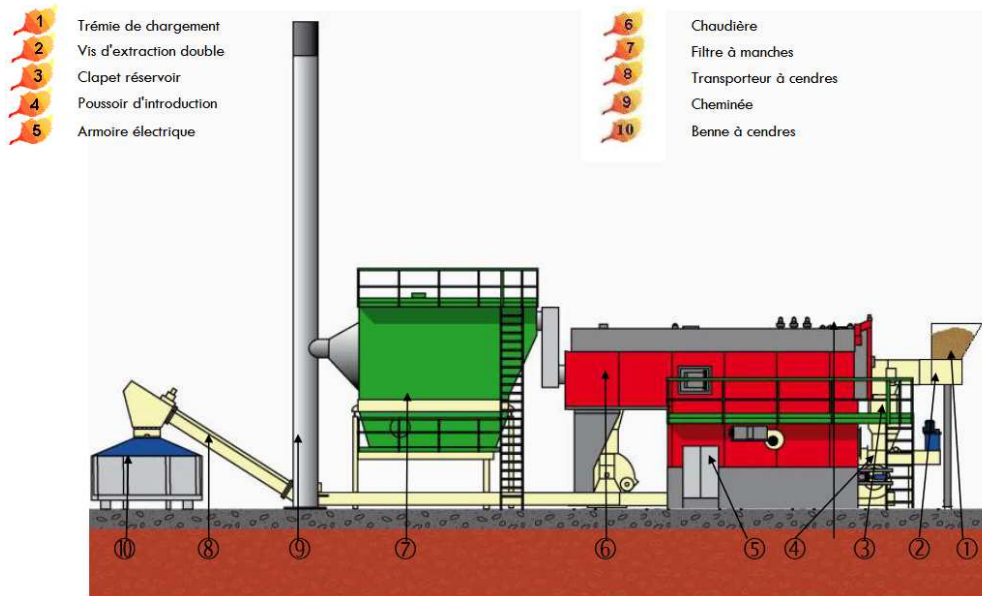
Le foyer est surmonté d'un échangeur thermique tubulaire (repère 6 de la figure 6) par lequel passent les fumées de combustion. Ces fumées sont ensuite traitées par un filtre à manche (repère 7 de la figure 6) avant d'être rejetées à la cheminée (repère 9 de la figure 6). Les cendres sont récupérées tout au long du procédé via un système de transporteur à cendres, de bennes et de bigbags qui doivent être régulièrement vidés.

Figure 6 : Schéma de l'installation (Source Compte.R)

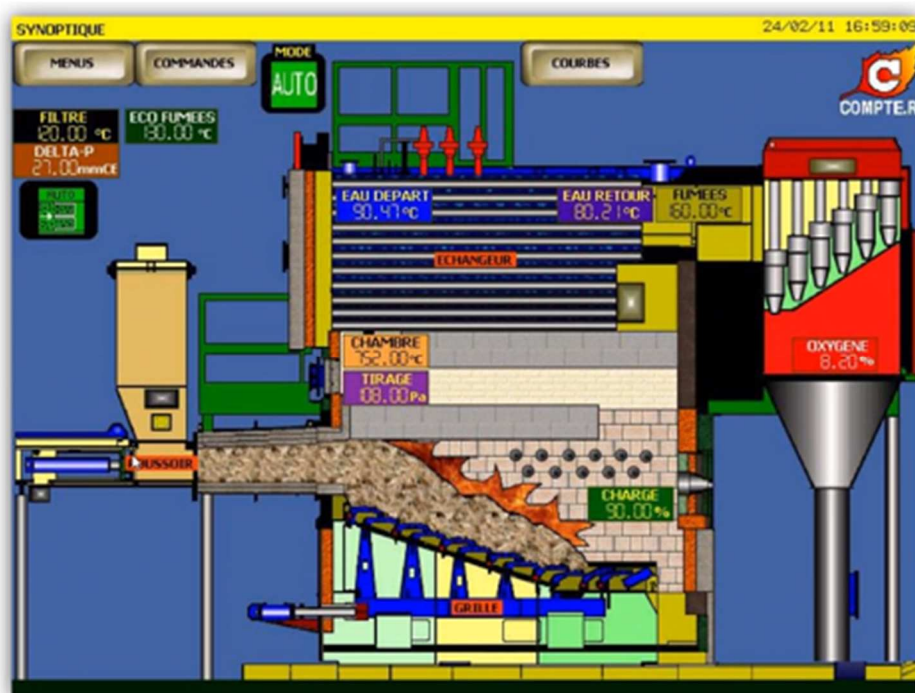
Figure 11 : Vue de coupe de la chaudière biomasse :
À gauche : goulotte d'amenée du bois avec son poussoir, le puits à cendres est situé juste dessous
Au centre : L'échangeur est situé en partie haute, le four à combustion en partie basse et des ventilateurs positionnés sous la grille introduisent de l'air
À droite : L'extracteur de fumées

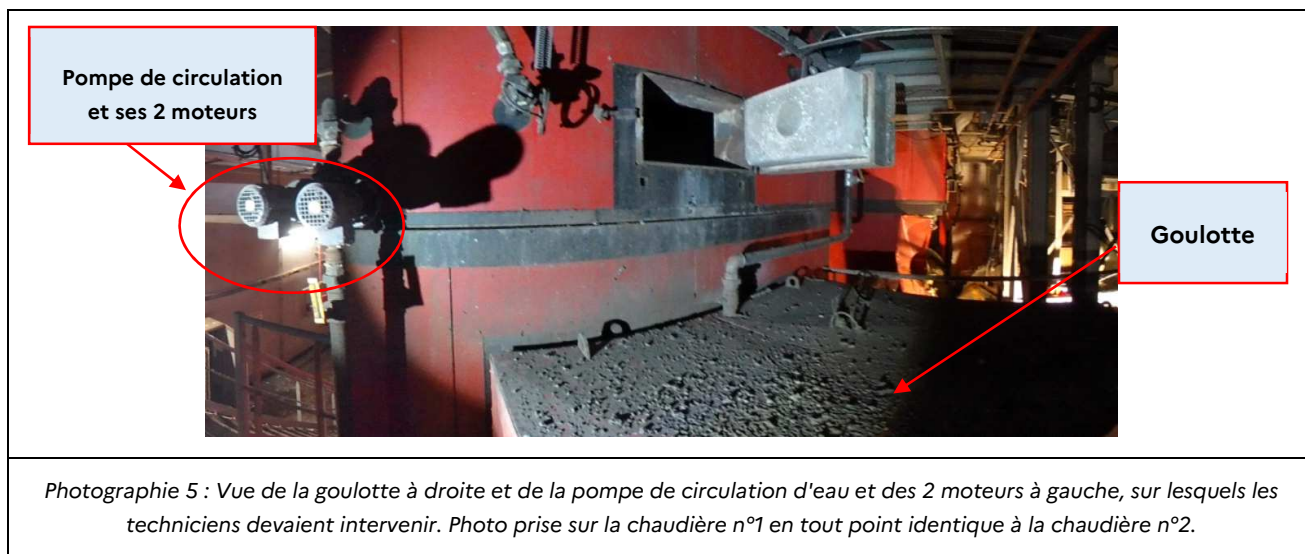
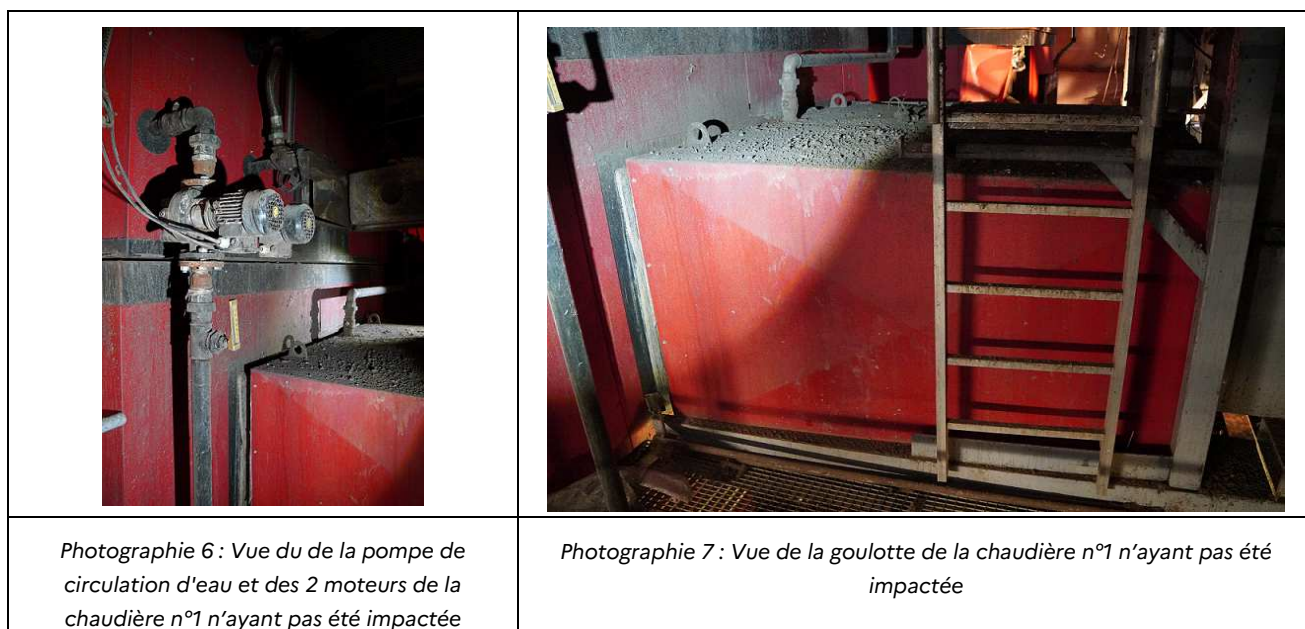
Dans un second temps, les 2 techniciens souhaitent profiter de cet arrêt pour réaliser une opération de maintenance curative. Cette dernière consiste à réparer une fuite qui a été constatée le 6 septembre 2023, au niveau d'un des deux moteurs de la pompe du circuit de refroidissement de la goulotte d'introduction de la biomasse. Cette fuite ne présente pas de gravité particulière mais les projections d'eau endommagent les équipements à proximité dont notamment le moteur du ventilateur d'air primaire situé sous le foyer. La fuite a nécessité la pose de bâches de protection dans l'attente de la réparation.

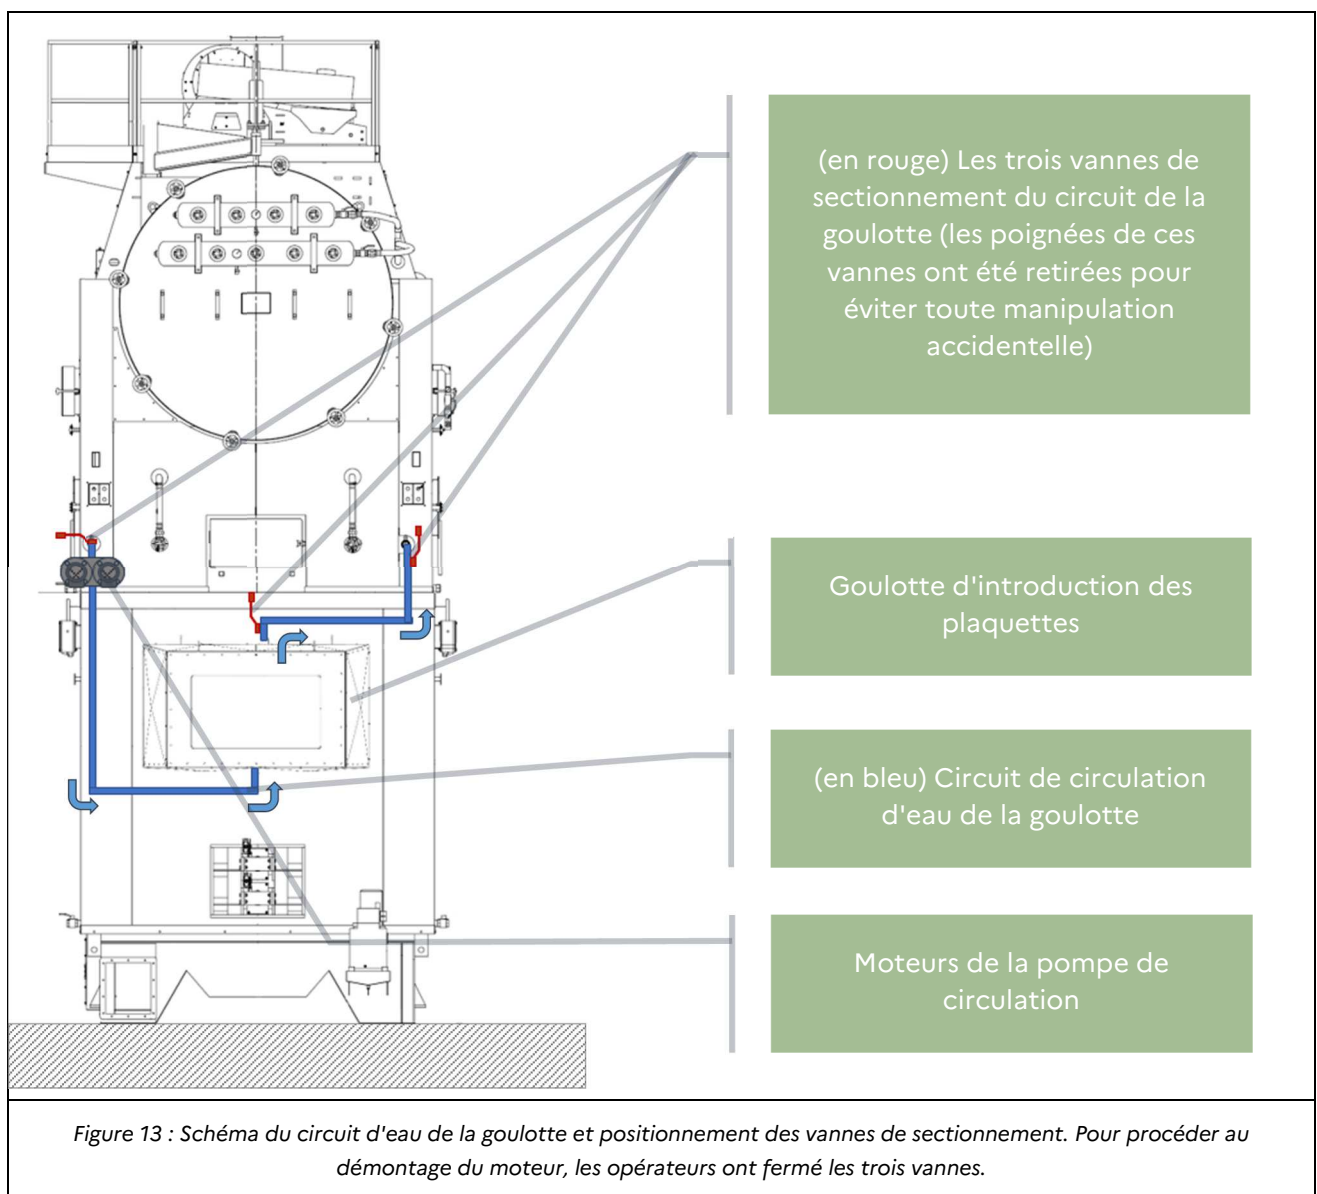
Pour procéder au retrait du moteur défectueux, les deux techniciens stoppent le fonctionnement des moteurs et isolent le circuit de la goulotte en fermant les 3 vannes de circulation (une située en amont des moteurs et deux situées en aval de la goulotte, comme représenté sur la figure 13).

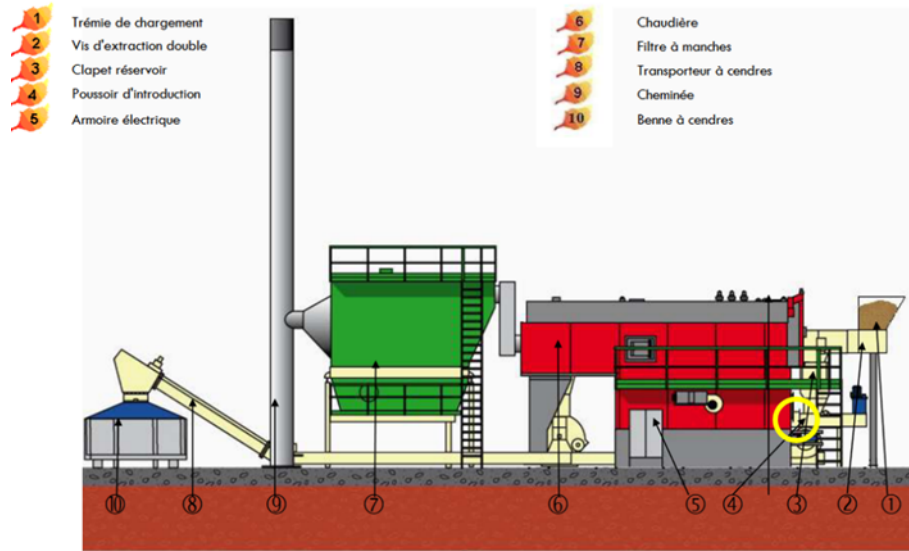
L'accident s'est produit au niveau de la goulotte d'admission des plaquettes dans la chambre de combustion de la chaudière.

Figure 1 : Plan de la chaudière et position de la goulotte d'admission (cercle jaune)

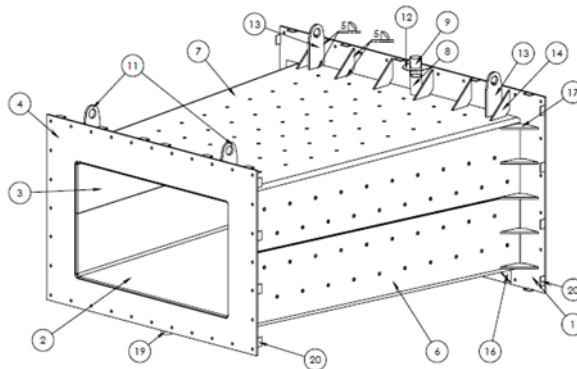
Figure 2 : Schéma de la goulotte d'admission

La goulotte a une double enveloppe dans laquelle circule l'eau de la chaudière qui arrive à environ 80°C. Avant l'accident, l'introduction de plaquettes avait été arrêtée à 8h30, ce qui signifie que la goulotte était pleine de plaquettes. Il est suspecté une fermeture du circuit d'eau de la goulotte qui aurait entraîné une montée en pression par élévation de température de l'eau dans la double enveloppe jusqu'à l'éclatement.

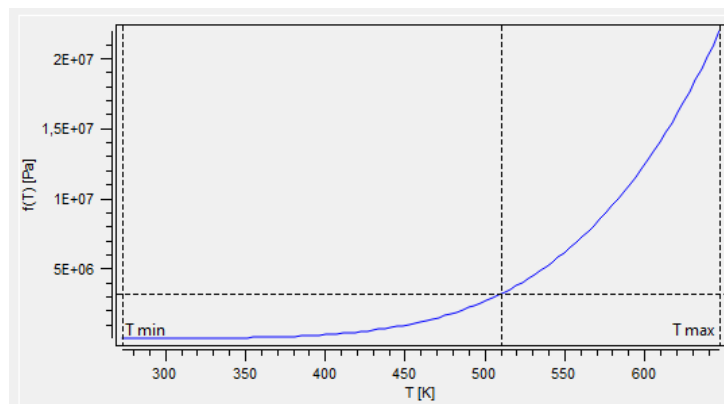
Les effets de pression d'une rupture liée à une dilatation thermique sont généralement limités. Compte tenu des dégâts observés (cf. Figure 3) **il apparaît plus plausible que la rupture soit consécutive à la montée en pression par ébullition de l'eau jusqu'à atteinte de la pression de rupture.** Dans ce scénario, l'eau est supposée être à saturation, ce qui veut dire que la pression est directement fonction de la température de l'eau (cf. Figure 4).

Figure 4 : Courbe de pression de vapeur saturante de l'eau en fonction de la température

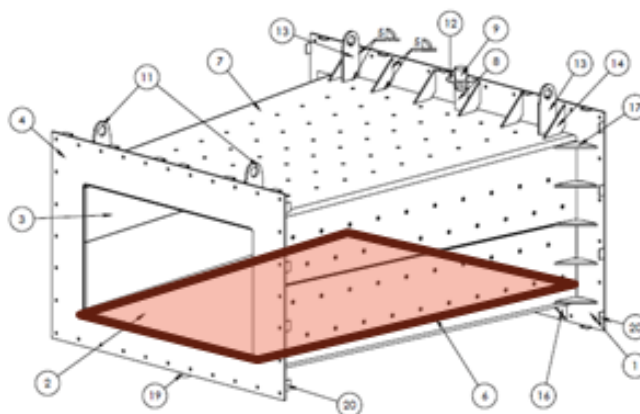
Figure 5 : Schéma de la surface de feu retenue

L'énergie nécessaire pour chauffer l'eau présente jusqu'à atteindre la température correspondant à la pression de rupture est de 258 MJ (respectivement 285 MJ) pour une pression de rupture de 30 bar (respectivement 40 bar). L'énergie totale disponible par combustion des plaquettes présentes dans la goulotte est de 4990 MJ. L'énergie nécessaire pour chauffer l'eau jusqu'à atteindre la rupture à 30 bar (respectivement 40 bar) représente donc 5,2 % (respectivement 5,7 %) de l'énergie totale de combustion. **L'énergie disponible est donc largement suffisante pour atteindre la rupture.**
