# Rapport d'enquête

Sur l'explosion au sein de la station  
d'interconnexion exploitée par  
GRTgaz située à Ars-sur-Formans (01)  
le 20/09/2021

Organisme auteur : Bureau d'enquêtes et d'analyses sur les risques industriels (BEA-RI)

N° : MTE-BEARI-2024-02

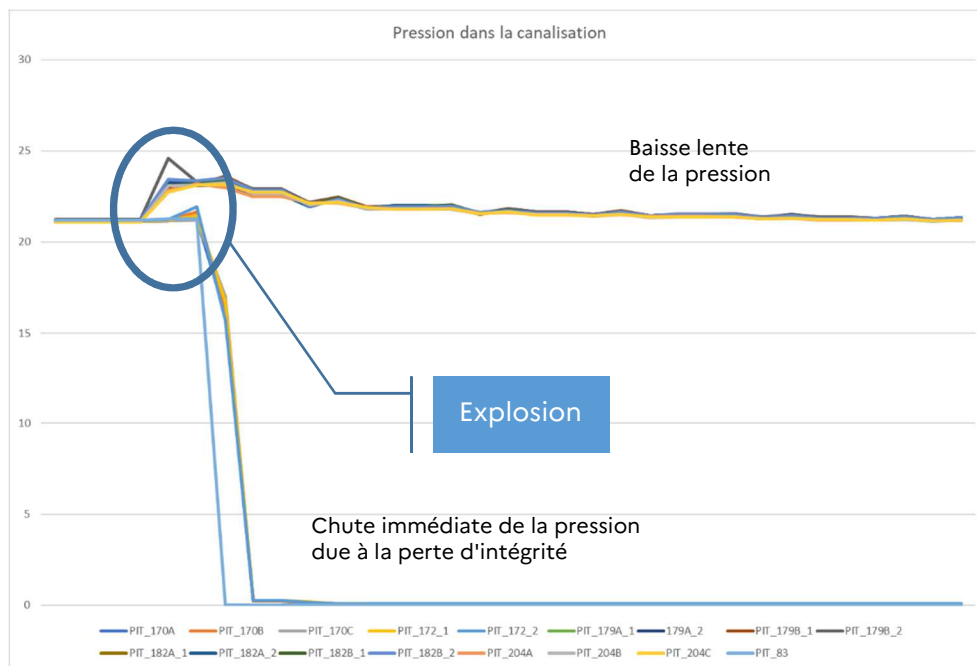
Ces données fournissent par contre des informations sur la manière dont la canalisation s'est vidée après l'explosion. On constate ainsi que la pression en certains points de la canalisation a rapidement chuté après l'explosion, mais que par contre, elle a diminué beaucoup plus lentement dans les parties de canalisation situées en aval des vannes de sécurité VS-176-2 et VS-176-1. Les modélisations ont permis de déterminer que cette baisse lente ne peut s'expliquer que par une fermeture partielle des by-pass des vannes de sécurité au moment, ou suite à l'explosion.

Graphique 1 : graphique des pressions en différents points de la canalisation. La pression diminue lentement à l'aval des vannes de sécurité (pression en bar relatif). (crédit GRTgaz)

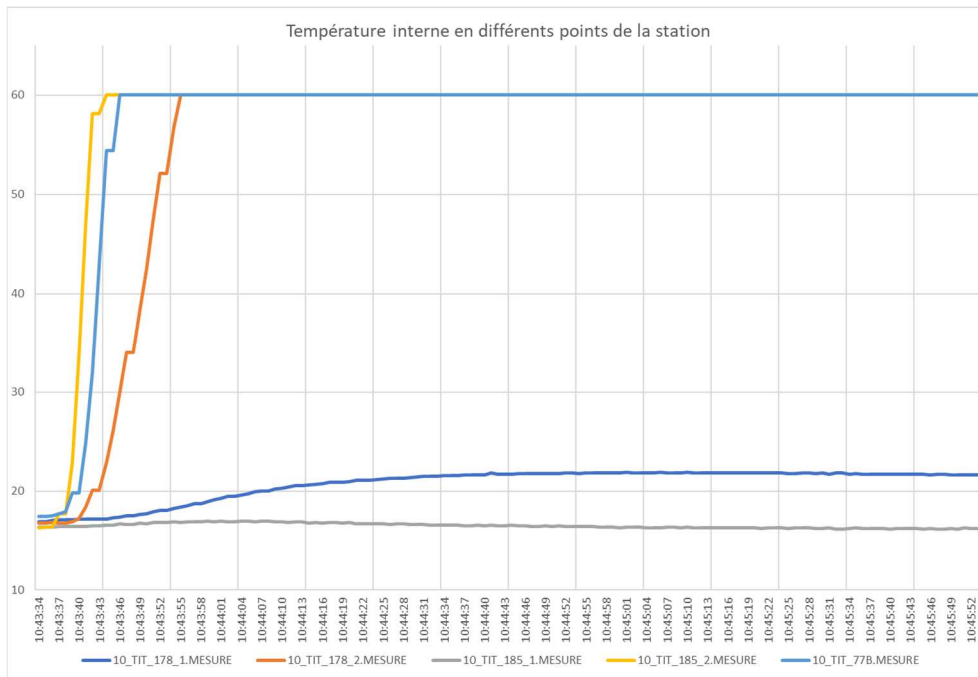
L'analyse des enregistrements des températures indique que, dans les premiers instants qui suivent l'explosion, les températures atteignent la valeur de saturation des capteurs (60°C), sous l'effet du passage du front de flamme. Pourtant, les capteurs TIT178-1 et TIT185-1 situés sur la rampe de régulation n°1 ne mesurent pas le passage de ce phénomène ce qui suggère que la flamme ne s'est pas propagée jusqu'à ces capteurs. Nous verrons au point IV-8 que le comportement singulier de la vanne MV-171-1 placée en tête de la ligne 1 peut expliquer en partie la différence mesurée entre les lignes 1 et 2.

Graphique 2 : graphique des températures en différents points de la canalisation. La température augmente brutalement en différents points de l'installation à l'exception de la ligne 1 de la rampe de régulation. (température en °C). (crédit GRTgaz)

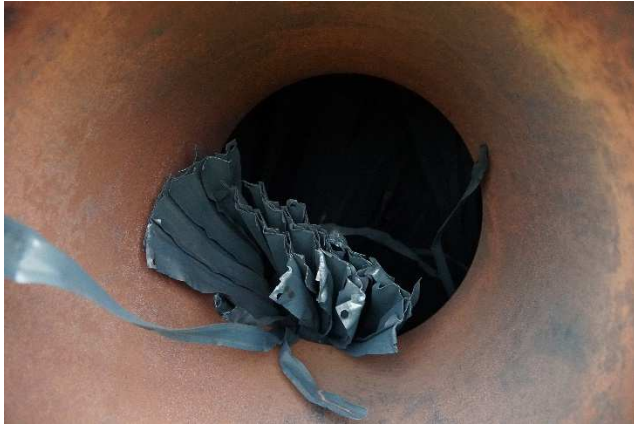
L'endoscopie réalisée dans le filtre n'a pas retrouvé de suies dans sa partie inférieure. Par contre, des déformations et des éléments recouverts d'un dépôt noir ont été observés au second niveau. Ces observations laissent penser qu'au niveau du filtre, la flamme s'est propagée dans le sens du bas vers le haut.

Photographie 3 : lamelles métalliques du filtre expulsées par le souffle de l'explosion par la conduite supérieure

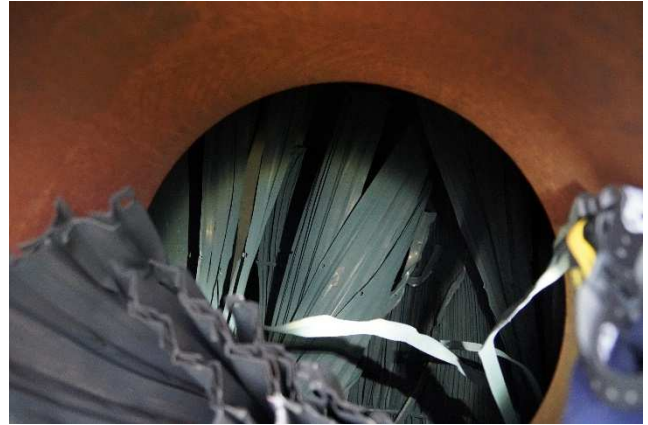
Photographie 4 : enchevêtrement des lamelles métalliques internes au filtre déformées par le souffle de l'explosion

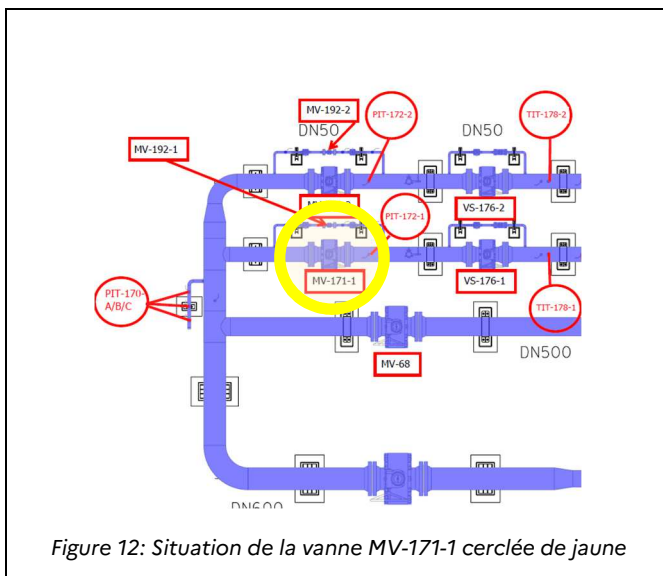
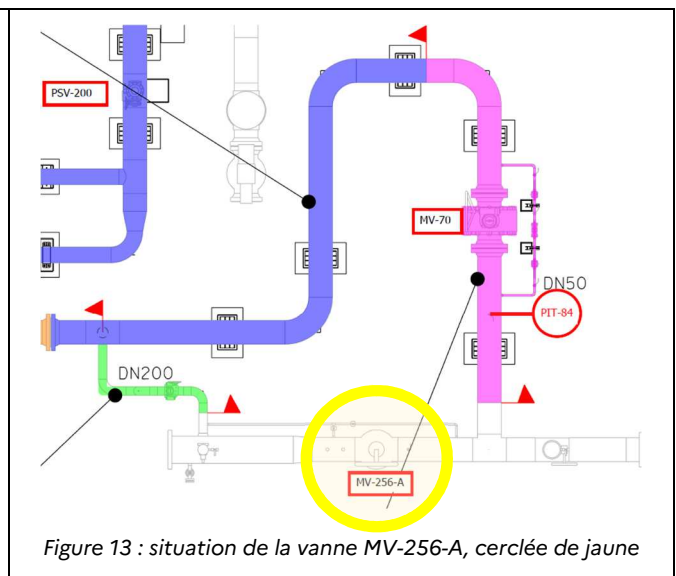
- La vanne MV-171-1 située au niveau de la rampe de comptage n°1 qui a été retrouvée en position partiellement fermée ; actionneur rompu et butée forcée. La vanne MV-171-2 située sur la branche parallèle n°2 n'a, par contre, pas bougé.
- La vanne MV-256-A positionnée en amont de la gare racleur retrouvée en position quasi-fermée avec l'indicateur de position en position ouverte et butée forcée.

L'examen de la vanne MV-171-1 a mis en évidence des déformations de l'arbre de transmission entre le motoréducteur et la sphère laissant supposer que cet arbre a subi un couple de torsion dû à l'immobilisation de l'axe en partie supérieure (par la vis sans fin qui le relie au moteur) et, en partie inférieure, aux forces générées par l'explosion qui ont eu pour effet de faire pivoter la sphère sur son axe (cf. **annexe 3**).

L'examen de la vanne MV-256-A a mis en évidence que des contraintes de même nature avaient entraîné la rupture de la transmission entre l'arbre et la sphère.

Les analyses réalisées sur ces deux vannes concluent au fait que les sphères de robinet ont tourné sous l'action du gradient de pression jusqu'à la rupture mécanique des éléments de transmission.

Si GRTgaz semble attribuer ces fermetures et ces détériorations aux seuls effets de l'explosion, le BEA-RI s'interroge sur les raisons qui expliqueraient que d'autres vannes, exposées à des effets de surpression plus forts ou équivalents, n'aient pas subi les mêmes effets (notamment MV-68, MV-70 et MV-171-2). Le BEA-RI émet donc l'hypothèse que ces vannes puissent n'avoir pas été parfaitement alignées avant l'explosion, mais aucun élément ne permet d'étayer cette hypothèse. Ces défauts d'alignement n'ont toutefois pas contribué à la survenue de l'accident mais pourraient avoir joué un rôle dans le mode de propagation de l'explosion.

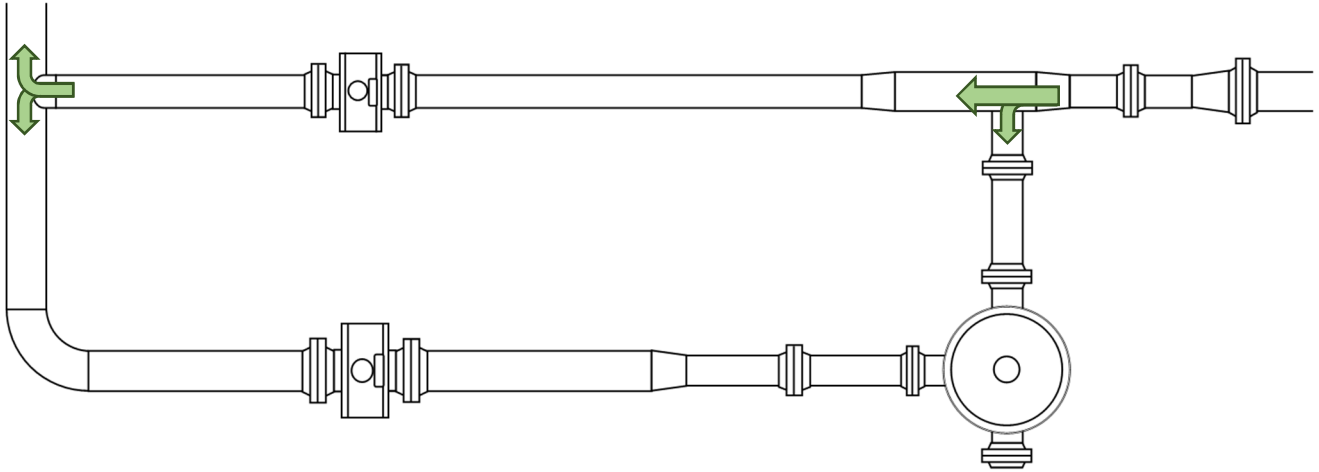
Figure 14 : mise en gaz de la branche du filtre (les flèches indiquent le sens d'écoulement du premier flux de gaz dans la station en aval de la lyre)

Ainsi les simulations réalisées par GRTgaz montrent que de l'air s'est retrouvé piégé dans cette branche. Elles montrent aussi que sa température s'est élevée à près de 100°C et que la teneur en gaz dans le filtre est restée très faible et inférieure à la LIE. Il reste néanmoins que, compte-tenu du design complexe de l'intérieur du filtre (composé de deux étages), des phénomènes de diffusion (marginiaux) et de convection (plus important en raison du gradient de température) ont eu lieu. Ce résultat a toutefois une marge d'incertitude assez forte, et il ne peut être exclu que la LIE ait pu être dépassée. On peut aussi supposer que le démarrage d'une réaction exothermique ait entraîné un mouvement de convection favorisant le mélange de l'air et du gaz.

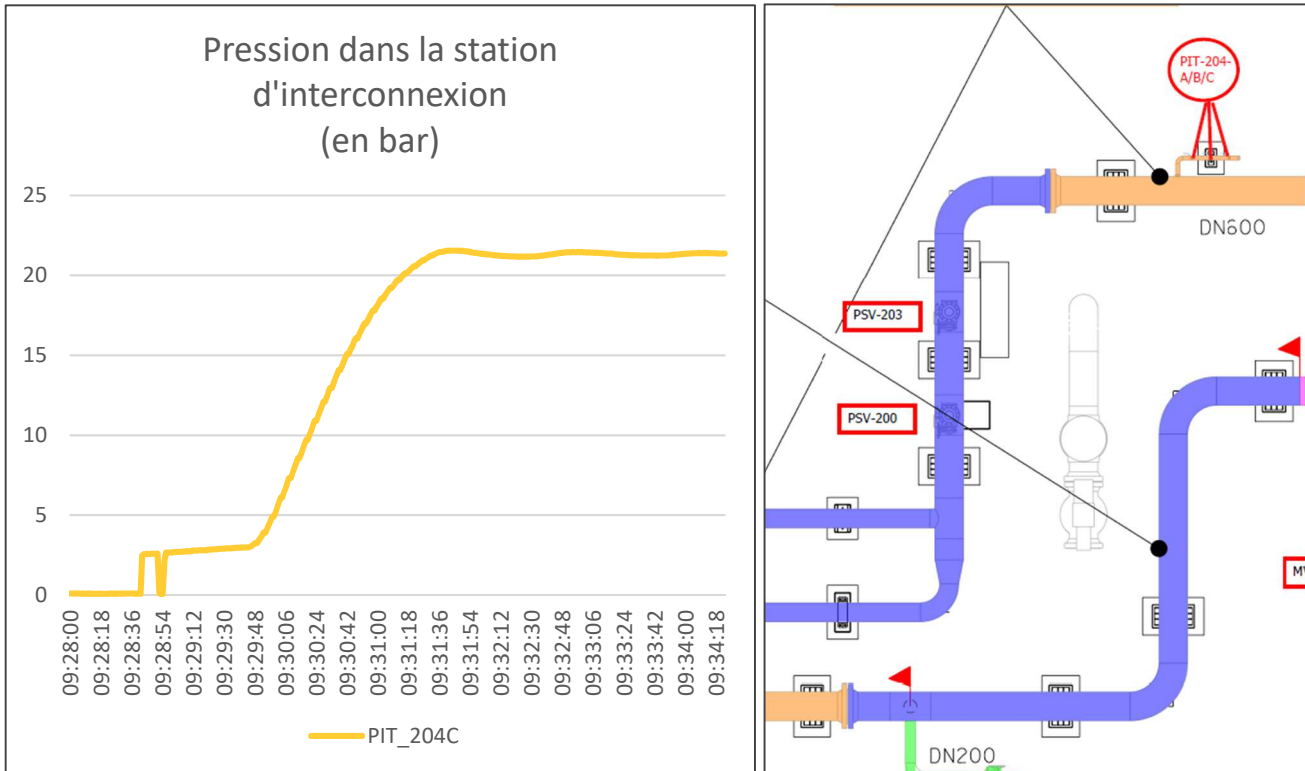
Graphique 3 : Pression interne de la canalisation en sortie du pôle de régulation d'Etrez (bar) (crédit GRTgaz)

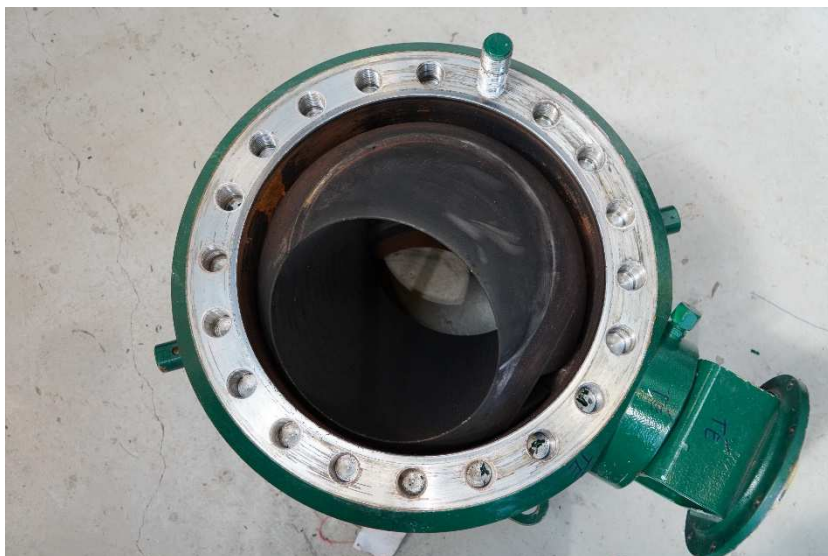
Photographie 7 : Positionnement de la vanne MV-171-1 au démontage

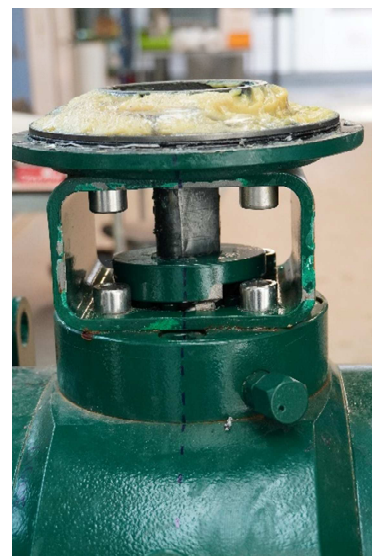
Photographie 8 : Position de l'arbre après l'explosion

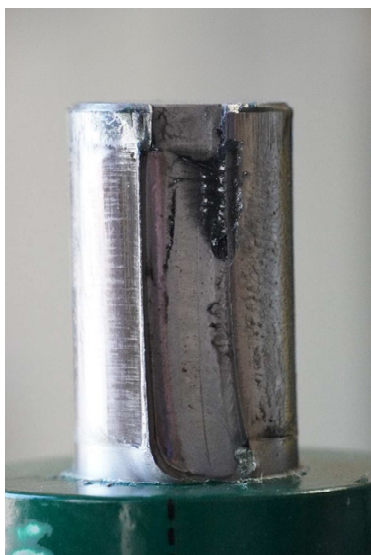
Photographie 9 : déformation au niveau de la rainure de clavette de transmission

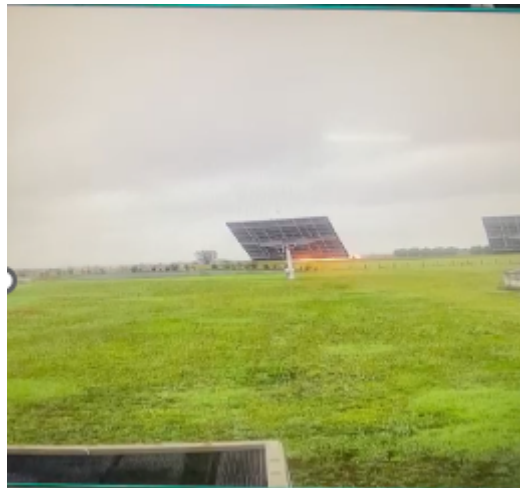
Une caméra de vidéo-surveillance située sur une entreprise agricole à environ 800 m à l'Ouest du site a enregistré une boule de feu. Celle-ci est malheureusement masquée par un panneau solaire, si bien qu'il est difficile d'estimer sa taille. Sa durée est inférieure à 1s.

Figure 7 : Boule de feu enregistrée par une caméra de vidéo-surveillance

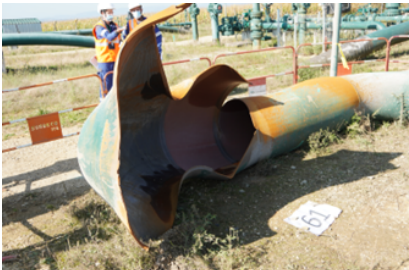
Numéro	Fragment	Origine	Masse (kg)	Distance de projection (m)
61

Morceau de la lyre DN600, (longueur 3 m), entre les points de rupture n°2 et 3	1850	54

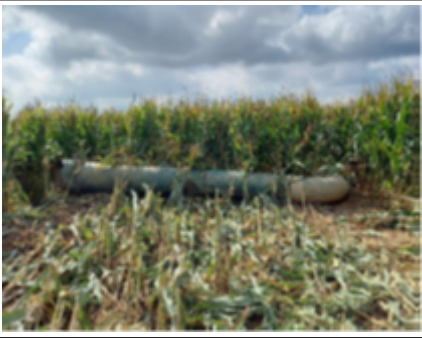
60

Sortie de la lyre entre les points de rupture n°1 et 2	3000	145
1

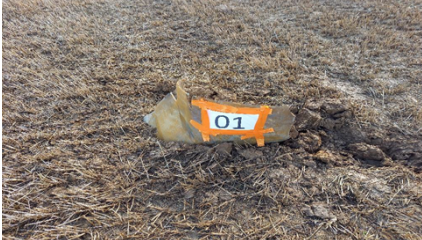
Morceau de la lyre	~100	197
2

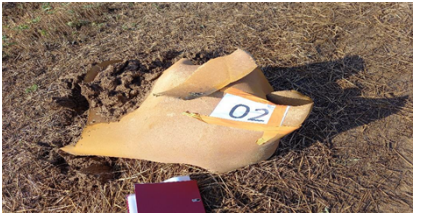
Morceau de la lyre	~150	100
3

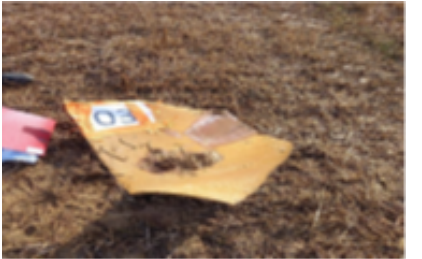
Morceau de la lyre	~150	170
7

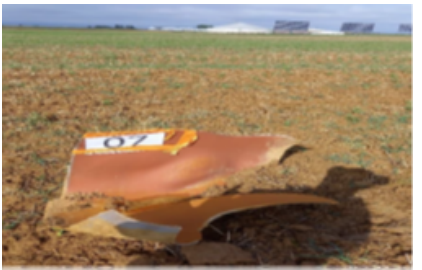
Morceau de la lyre	~200	297
8

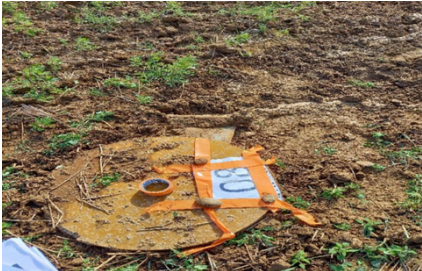
Il existe un sixième point de rupture au niveau de la culasse de la gare, qui constitue un cul de sac dans le réseau.

Culasse de la gare	300	225

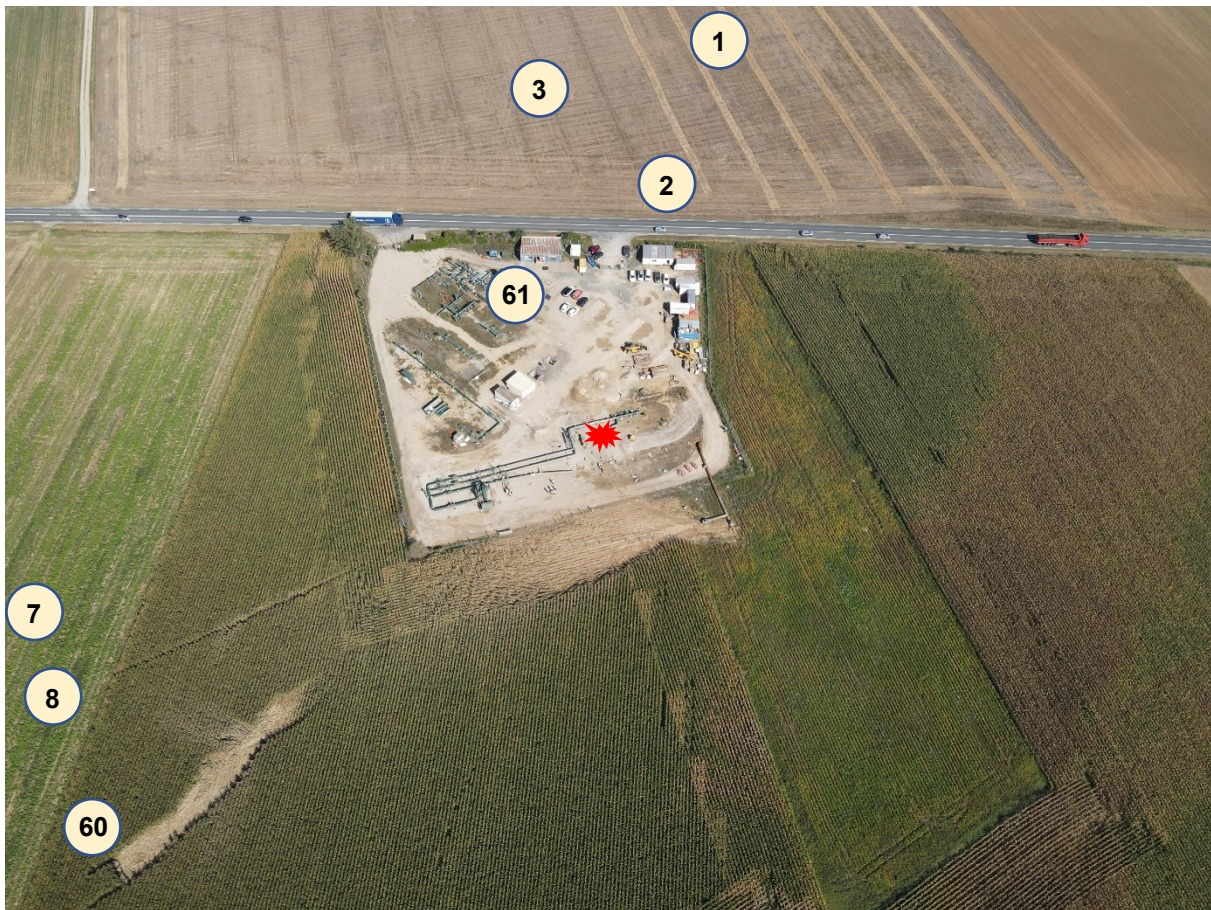
Figure 9 : Localisation des fragments figurant dans le tableau 1

Le Tableau 2 et la Figure 8 présentent quelques-uns des fragments retrouvés, utilisés pour évaluer l'énergie mise en jeu dans l'explosion. Les numéros indiqués suivent la numérotation réalisée par GRTgaz lors du recensement des pièces.

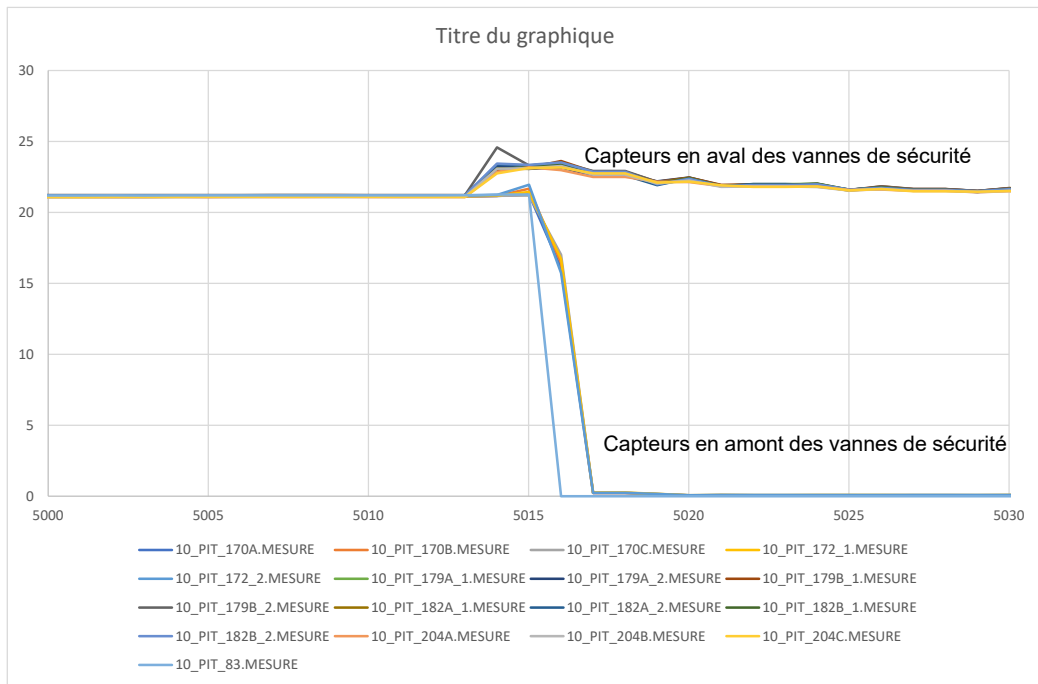
Figure 10 : Enregistrements de pression (fréquence d'acquisition 1 Hz)

L'enregistrement des sondes de pression est représenté à la Figure 10. Avant l'explosion, tous les capteurs indiquent une pression de 21 bar abs dans l'installation. Le pic de pression d'explosion est détecté par les capteurs, mais ceux-ci n'ont pas la résolution suffisante pour mesurer la pression maximale engendrée par l'explosion. Les capteurs situés en aval des vannes de sécurité réagissent avant les capteurs situés en amont. Les capteurs situés en amont montrent une décharge très rapide de la pression d'explosion à travers les brèches situées au niveau de la lyre, au contraire des capteurs situés en aval qui enregistre une décharge lente. Une décharge aussi lente ne peut pas s'expliquer par la seule perte de charge induite par les by-pass. Ceux-ci ont été partiellement refermés par l'explosion.

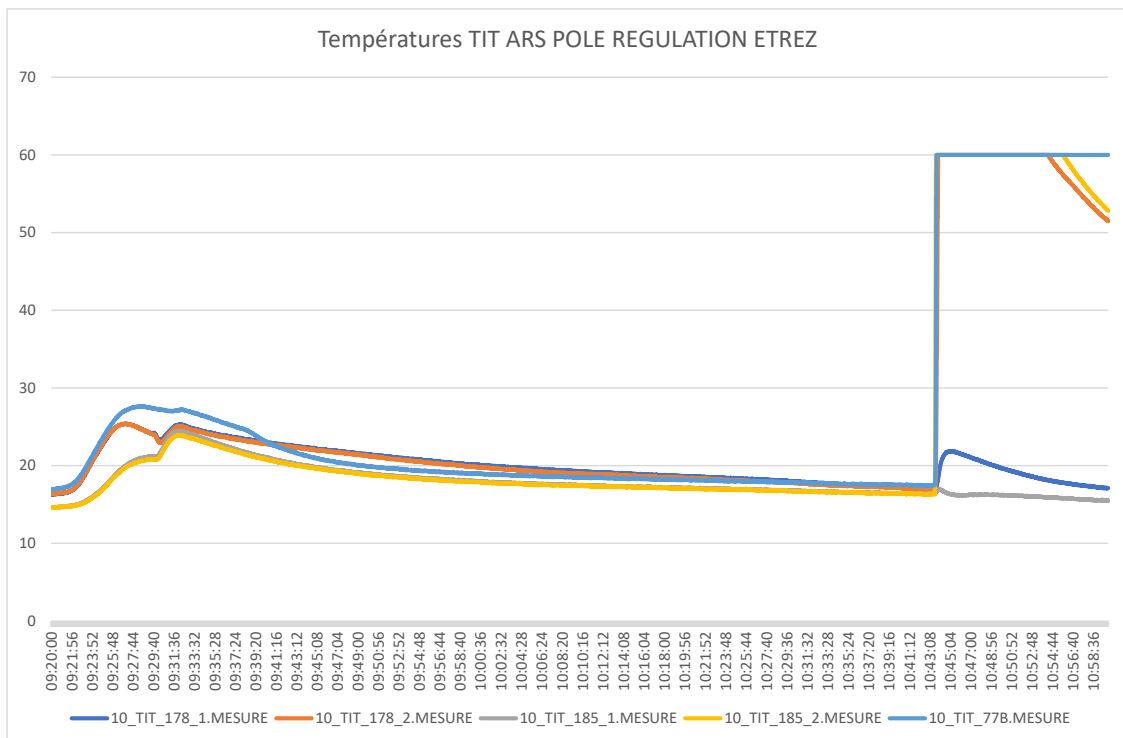
Figure 11 : Enregistrement de température sur les rampes de régulation

L'enregistrement des sondes de température est représenté sur la Figure 11. Toutes les valeurs de température atteignent la valeur de saturation des capteurs (60°C) au moment de l'explosion, à l'exception des capteurs TIT178-1 et TIT185-1 situés sur la rampe de régulation n°1 en aval de la vanne de sécurité. Cela suggère que la flamme ne s'est pas propagée jusqu'à ces capteurs, soit parce qu'il n'y avait pas d'atmosphère explosive dans la rampe n°1, soit parce que la flamme, venant de l'amont, s'est éteinte au passage du bypass de la rampe n°1.

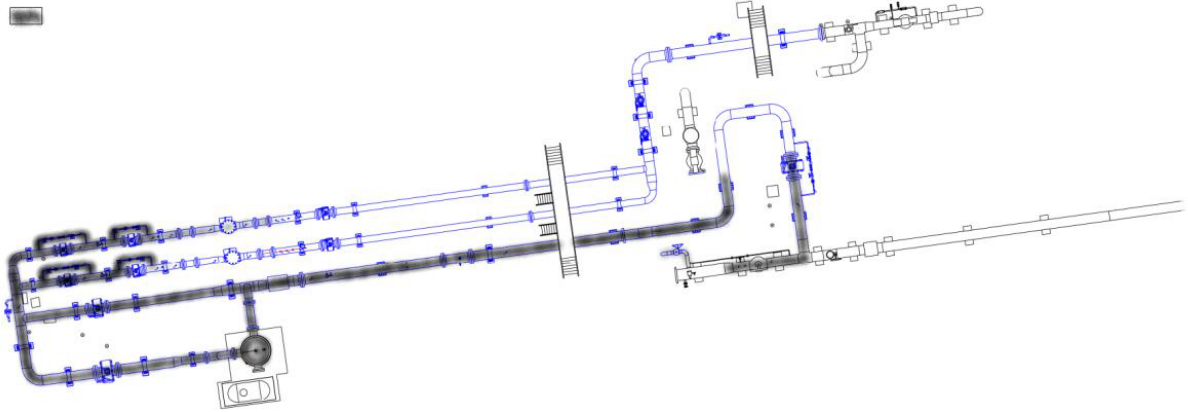
*Figure 12 : Localisation des traces de suie*

Des traces de suies ont été retrouvés dans les canalisations, depuis la lyre jusqu'aux vannes de sécurité, ainsi que dans la dérivation du filtre. Des traces plus légères sont également visibles dans la rampe 2 au-delà de la vanne de sécurité.

La présence des suies pourrait être due à la combustion d'huiles ou d'hydrocarbures autres que le gaz naturel, mais elle peut aussi s'expliquer par la combustion du gaz naturel. En effet, dans des conditions normales (flamme de diffusion, conditions atmosphériques), la combustion du méthane produit normalement peu de suies. Mais dans les conditions de l'accident (mélange inflammable couvrant tout le domaine d'inflammabilité, avec notamment une LSE beaucoup plus élevée sous 21 bar, donc beaucoup de mélange riche), les schémas cinétiques sont a priori différents et peuvent causer la formation de molécules plus complexes avec des liaisons C-C (éthylène, acétylène par exemple) dont la combustion produit davantage de suies.

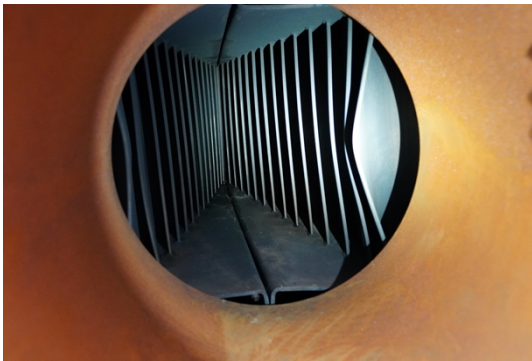
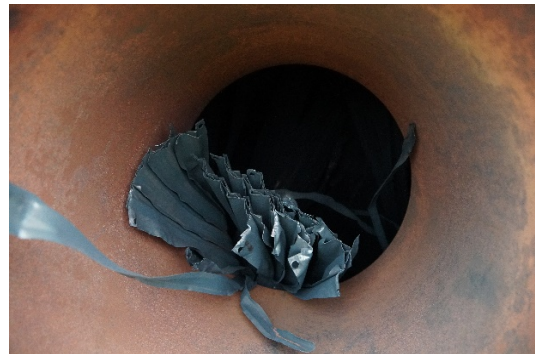
L'examen du filtre a révélé beaucoup de dégâts à l'intérieur. Dans la partie basse les tôles ont été tordues. Dans la partie haute, les lamelles de filtration ont été éjectées. Plusieurs d'entre-elles ont été retrouvées dans les canalisations, et quelques-unes ont même été retrouvées à plusieurs dizaines de mètres à l'extérieur.

*Figure 13 : Photos du filtre. En haut vue extérieure, en bas à gauche intérieur de la partie basse, vue à travers la canalisation d'entrée ; en bas à droite intérieur de la partie haute, vue de la canalisation de sortie*

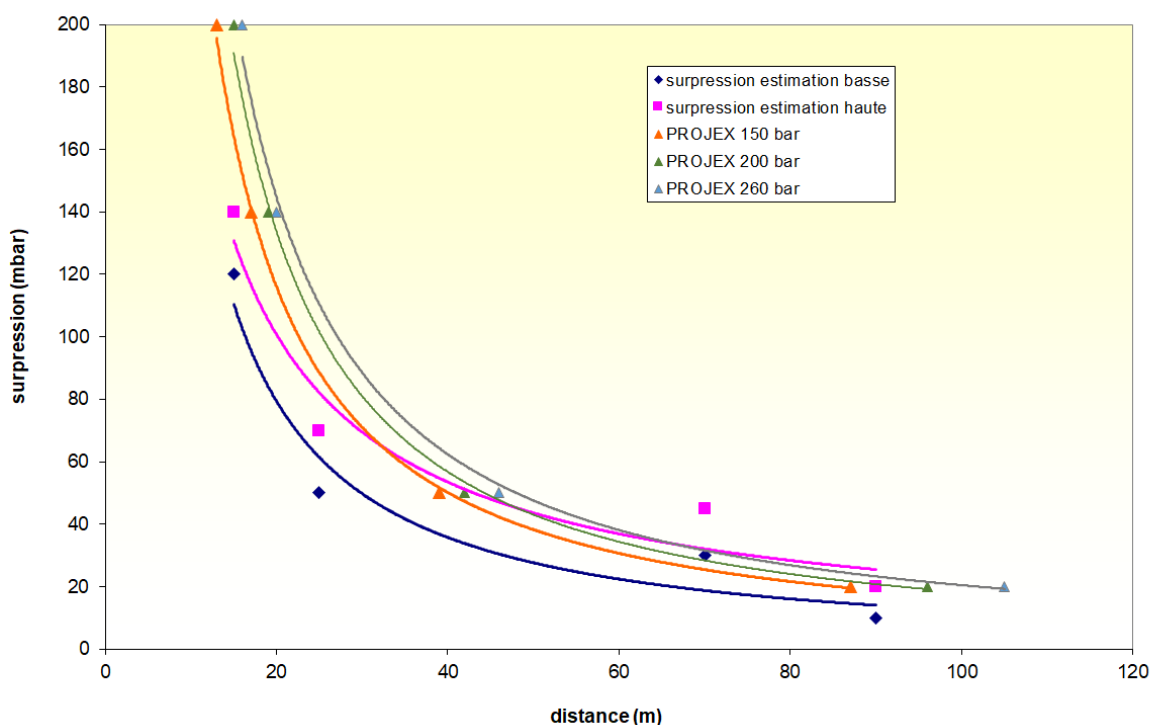
Figure 14 : Comparaison des effets de pression estimés d'après le relevé de dégâts, et des pressions calculées pour différentes hypothèses de pression d'éclatement

Un calcul d'éclatement de la lyre a été réalisé avec l'outil PROJEX<sup>5</sup> développé à l'Ineris, avec plusieurs hypothèses de pression d'éclatement : 150 bar, 200 bar, 250 bar. On suppose que le volume de canalisation impliqué dans l'éclatement est une longueur de 3 m de canalisation DN600, ce qui correspond à peu près à la longueur de la déchirure sur la pièce n°61 et des tronçons manquants de la lyre. Les effets de pression dans l'environnement sont comparés au relevé de dégâts présenté au §2.4.2.

La méthode est peu précise, car elle n'est basée que sur les 4 points d'estimation de pression présentés au §2.4.2. Il semble cependant que la pression d'éclatement serait de l'ordre de 150 à 200 bar au maximum, donc inférieure à la pression de résistance en statique de la canalisation.

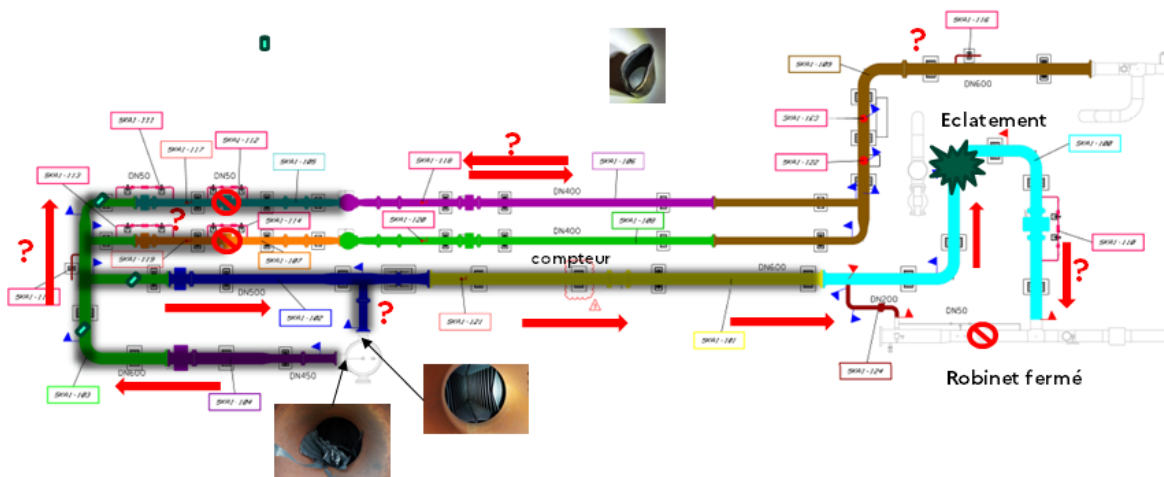
Figure 16 : Sens possibles de propagation de l'explosion

De petites pièces métalliques cylindriques (diamètre 1 cm, longueur 2 cm), identifiées comme des entretoises provenant de la partie haute du filtre, ont été retrouvées dans la partie la plus à l'Ouest du pôle de régulation, ce qui semble indiquer un sens de propagation du filtre vers les rampes de régulation.

En revanche, il n'est pas possible de déterminer si l'explosion s'est propagée dans la rampe n°2 et si oui, dans quel sens. De même, s'il semble certain que l'explosion soit passée par le filtre, il n'est pas possible de déterminer dans quel sens elle s'est propagée dans la canalisation d'entrée du filtre.

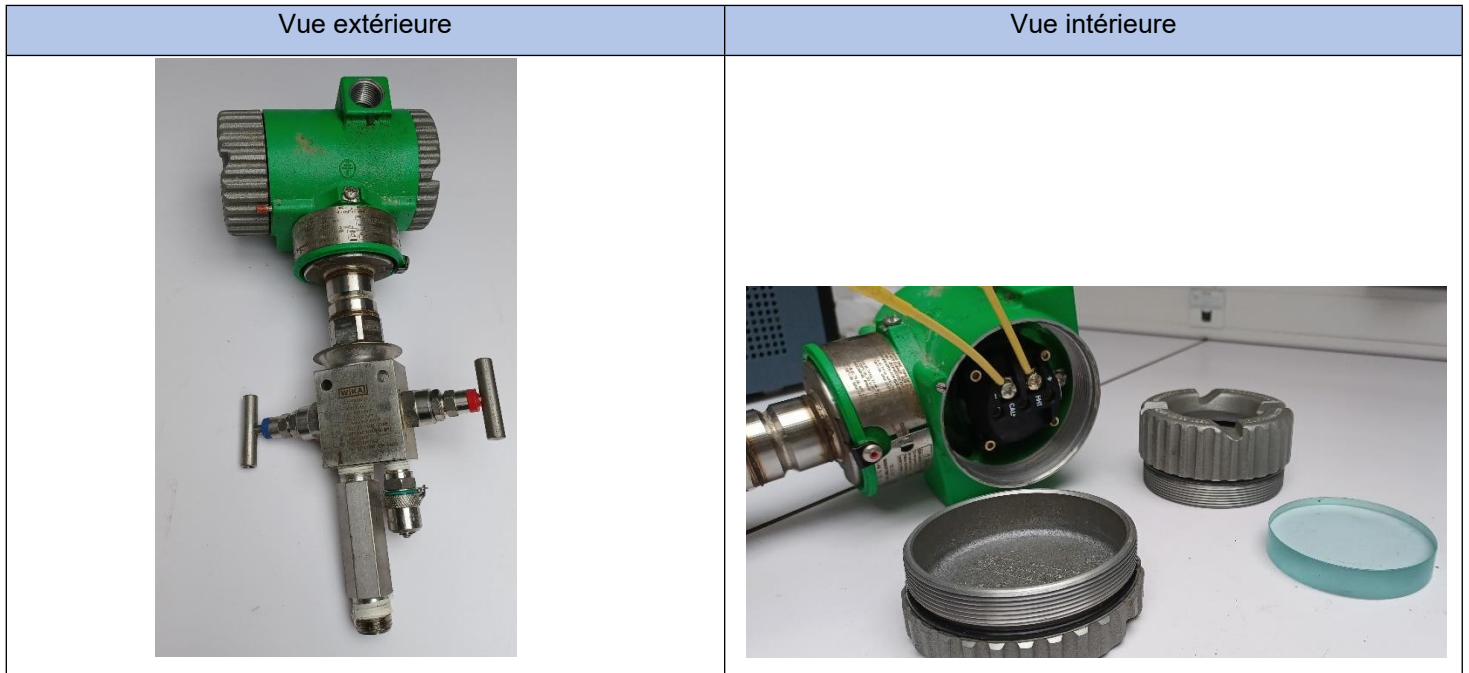
Date	TRANSMETTEUR DE PRESSION	TAG
07.04.2022		10-PIT-172-1

Inspection
<p>Positif :</p> <ul style="list-style-type: none"> <li>- Aucune rayure sur les filets des capots</li> <li>- Equipement fonctionnel</li> <li>- Aucune marque sur le verre</li> <li>- Aucune trace d'inflammation / d'explosion dans la tête</li> <li>- Bonne intégrité du matériel</li> <li>- Pas de trace de suie dans le manifold</li> </ul> <p>Négatif :</p> <ul style="list-style-type: none"> <li>- Pas d'entrée de câble présente</li> <li>- Pas de câble de mise à la terre</li> </ul> <p>Questions :</p> <ul style="list-style-type: none"> <li>- Installation en ic ou en db</li> <li>- Suivi maintenance du matériel</li> <li>- Bouchon inclus dans la certification du matériel</li> </ul>

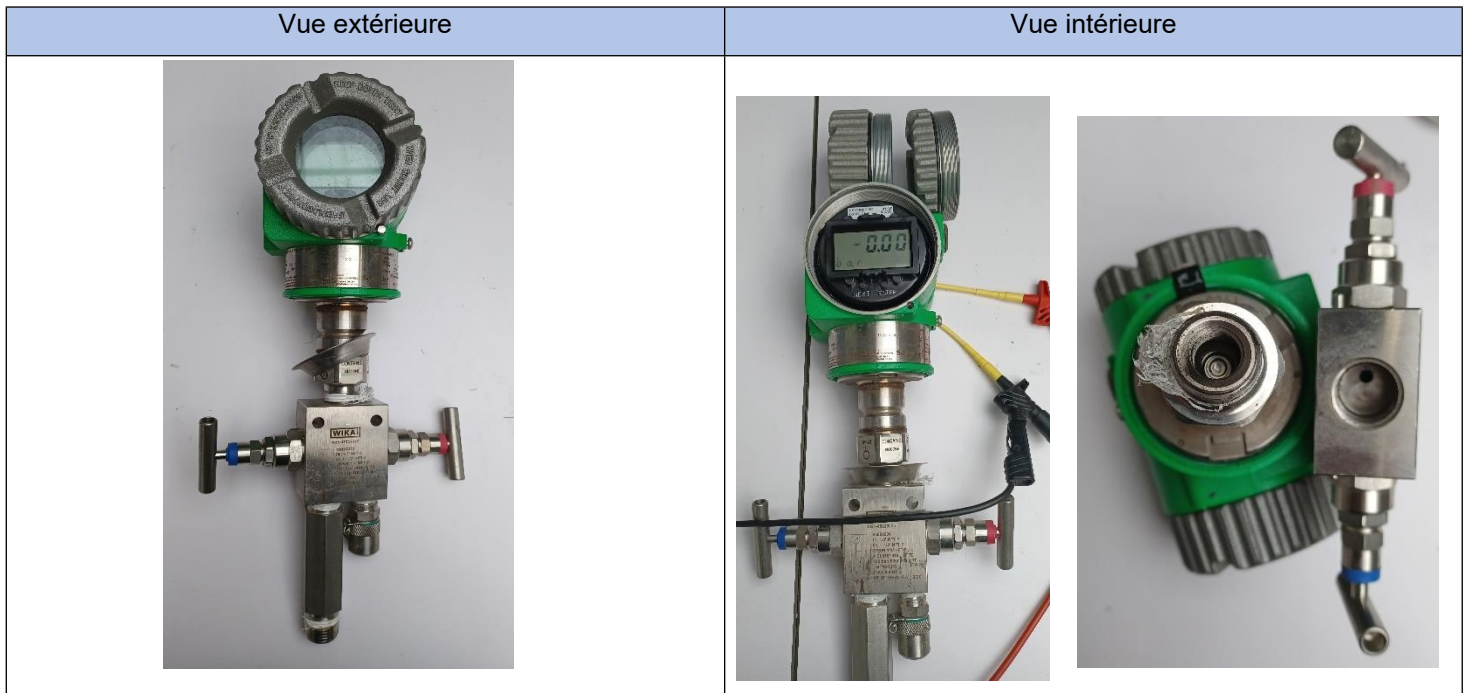
Date	TRANSMETTEUR DE PRESSION	TAG
07.04.2022		10-PIT-170B

Inspection
<p>Positif :</p> <ul style="list-style-type: none"> <li>- Aucune rayure sur les filets des capots</li> <li>- Equipement fonctionnel</li> <li>- Aucune marque sur le verre</li> <li>- Aucune trace d'inflammation / d'explosion dans la tête</li> <li>- Bonne intégrité du matériel</li> </ul> <p>Négatif :</p> <ul style="list-style-type: none"> <li>- Pas d'entrée de câble présente</li> <li>- Pas de câble de mise à la terre</li> <li>- Présence de suie dans le manifold</li> </ul> <p>Questions :</p> <ul style="list-style-type: none"> <li>- Installation en ic ou en db</li> <li>- Suivi maintenance du matériel</li> <li>- Bouchon inclus dans la certification du matériel</li> </ul>

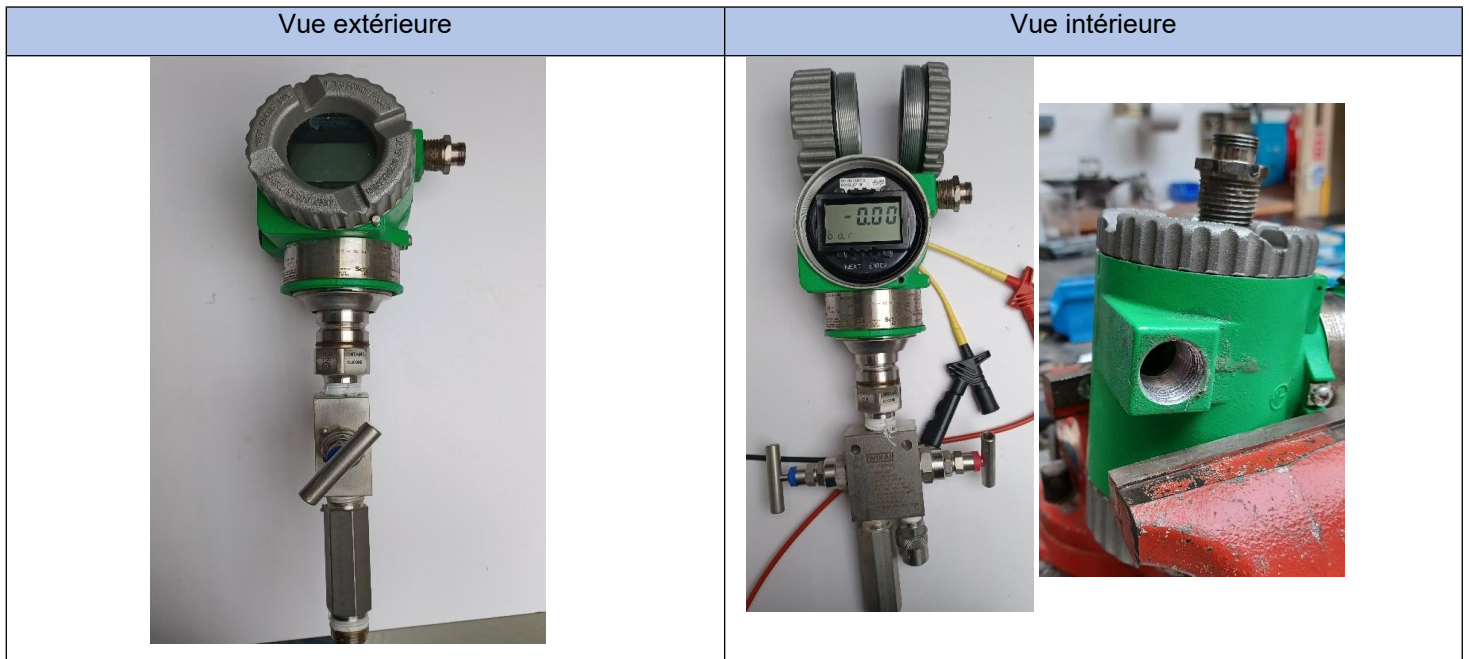
Date	TRANSMETTEUR DE PRESSION	TAG
07.04.2022		10-PIT-170C

Inspection
<p>Positif :</p> <ul style="list-style-type: none"> <li>- Aucune rayure sur les filets des capots</li> <li>- Equipement fonctionnel</li> <li>- Aucune marque sur le verre</li> <li>- Aucune trace d'inflammation / d'explosion dans la tête</li> <li>- Bonne intégrité du matériel</li> </ul> <p>Négatif :</p> <ul style="list-style-type: none"> <li>- Présence d'une partie de l'entrée de câble (partie réduction). Entrée de câble supposée EATON ADE4F INERIS 12ATEX0032X. Lorsque le PE est desserré, les filets sont abimés du fait du serrage INOX sur aluminium.</li> <li>- Pas de câble de mise à la terre</li> <li>- Présence de suie dans le manifold</li> </ul> <p>Questions :</p> <ul style="list-style-type: none"> <li>- Installation en ic ou en db</li> <li>- Suivi maintenance du matériel</li> <li>- Bouchon inclus dans la certification du matériel</li> <li>- Sur les matériels arrivés sans PE il n'y a pas la dégradation INOX/ALU, PE différent installé ?</li> </ul>

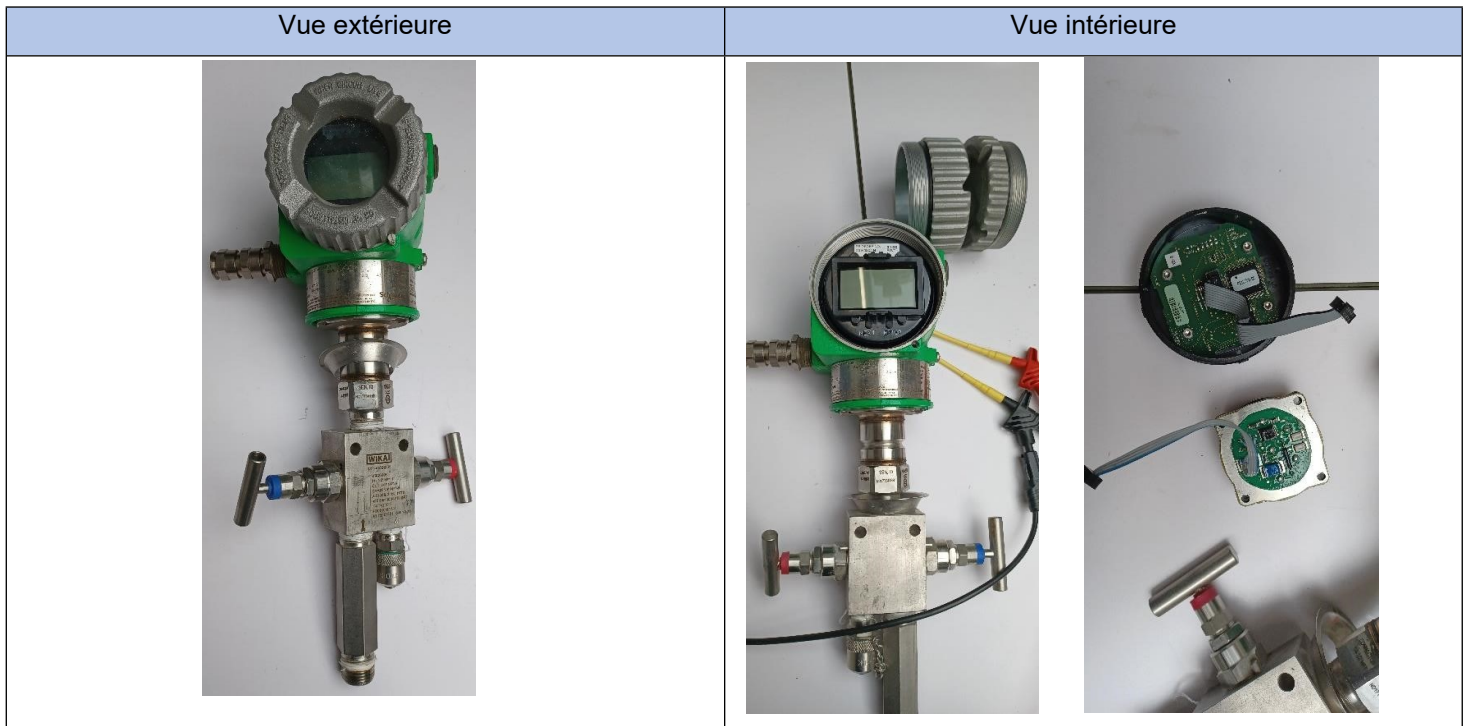
Date	TRANSMETTEUR DE PRESSION	TAG
07.04.2022		10-PIT-170A

Inspection
<p>Positif :</p> <ul style="list-style-type: none"> <li>- Aucune rayure sur les filets des capots</li> <li>- Equipement fonctionnel</li> <li>- Aucune marque sur le verre</li> <li>- Aucune trace d'inflammation / d'explosion dans la tête</li> <li>- Bonne intégrité du matériel</li> <li>- Pas de présence de suie dans le manifold</li> </ul> <p>Négatif :</p> <ul style="list-style-type: none"> <li>- Pas de câble de mise à la terre</li> </ul> <p>Questions :</p> <ul style="list-style-type: none"> <li>- Installation en ic ou en db</li> <li>- Suivi maintenance du matériel</li> <li>- Bouchon inclus dans la certification du matériel</li> </ul>

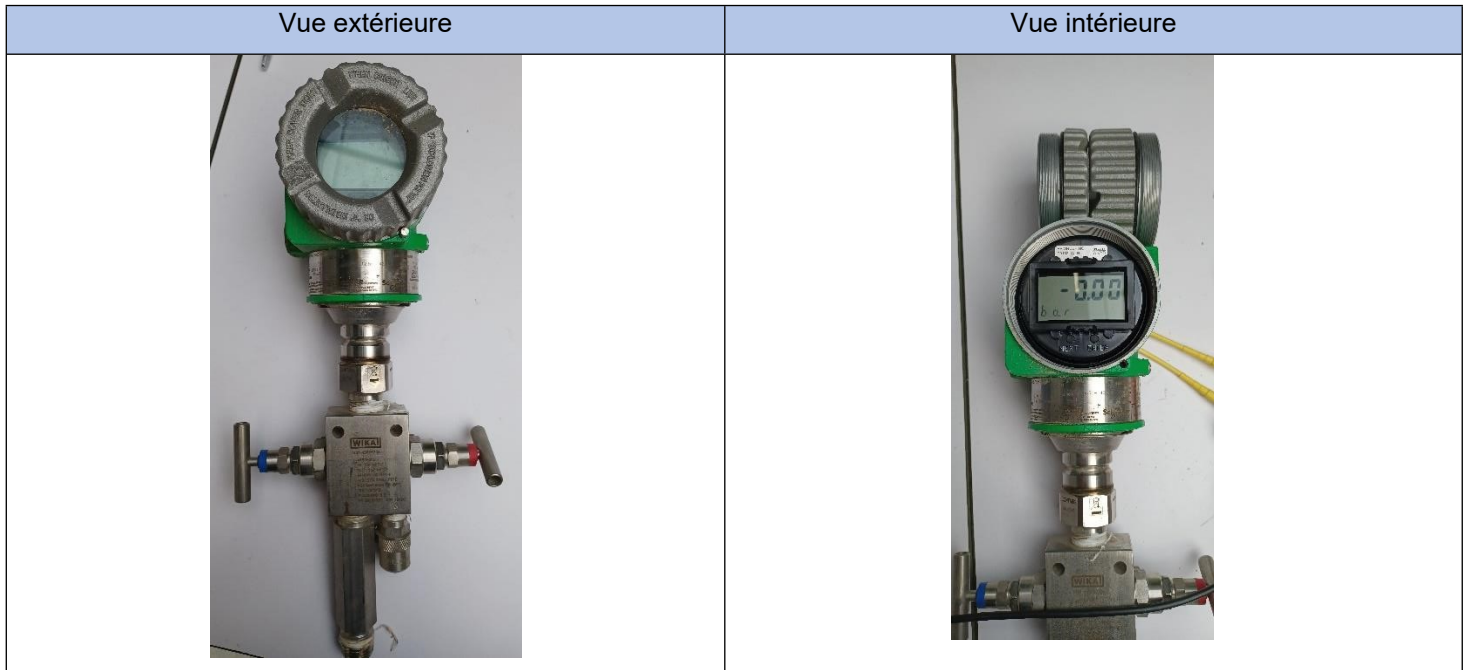
Date	TRANSMETTEUR DE PRESSION	TAG
07.04.2022		10-PIT-182A-1

Inspection
<p>Positif :</p> <ul style="list-style-type: none"> <li>- Aucune rayure sur les filets des capots</li> <li>- Equipement fonctionnel</li> <li>- Aucune marque sur le verre</li> <li>- Aucune trace d'inflammation / d'explosion dans la tête</li> <li>- Bonne intégrité du matériel</li> <li>- Pas de présence de suie dans le manifold</li> </ul> <p>Négatif :</p> <ul style="list-style-type: none"> <li>- Pas d'entrée de câble présente</li> <li>- Pas de câble de mise à la terre</li> </ul> <p>Questions :</p> <ul style="list-style-type: none"> <li>- Installation en ic ou en db</li> <li>- Suivi maintenance du matériel</li> <li>- Bouchon inclus dans la certification du matériel</li> </ul>

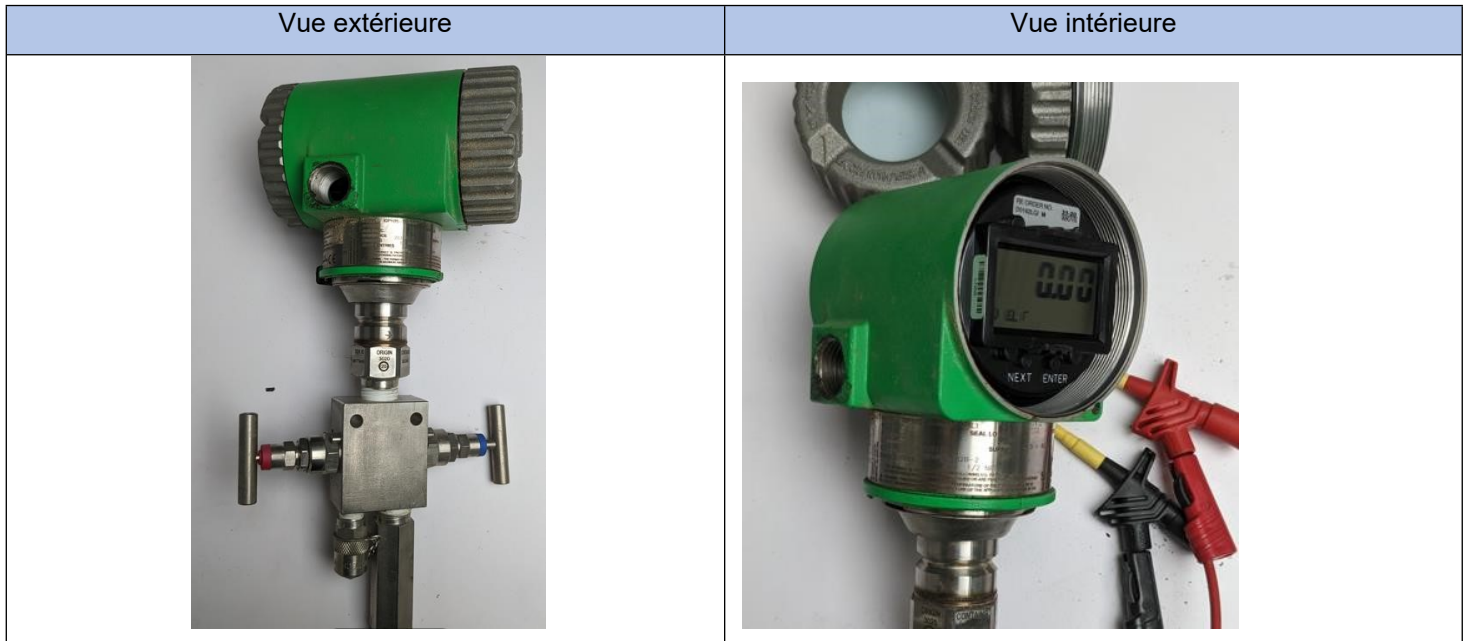
Date	TRANSMETTEUR DE PRESSION	TAG
12.04.2022		10-PIT-182B-2

Fabricant	Type	Numéro de série	Localisation
SCHNEIDER ELECTRIC	IGP10S-T52E1APM8L1	20312117	
Marquage ATEX	Numéro de certificat	T. Amb. utilisation	Entrées de câble et bouchons
Ex II 3 G Ex ic IIC T4 GC Ou Ex II 2 G Ex db IIC T6 Gb	SIRA 13ATEX4014X Ou SIRA 13ATEX1013X	-40°C ; +80°C Ou -40°C ; +75°C	Pas d'entrée de câble installée. Pas de marquage lisible sur le bouchon

Inspection
<p>Positif :</p> <ul style="list-style-type: none"> <li>- Aucune rayure sur les filets des capots</li> <li>- Equipement fonctionnel</li> <li>- Aucune marque sur le verre</li> <li>- Aucune trace d'inflammation / d'explosion dans la tête</li> <li>- Bonne intégrité du matériel</li> <li>- Pas de présence de suie dans le manifold</li> </ul> <p>Négatif :</p> <ul style="list-style-type: none"> <li>- Pas d'entrée de câble présente</li> <li>- Pas de câble de mise à la terre</li> </ul> <p>Questions :</p> <ul style="list-style-type: none"> <li>- Installation en ic ou en db</li> <li>- Suivi maintenance du matériel</li> <li>- Bouchon inclus dans la certification du matériel</li> </ul>

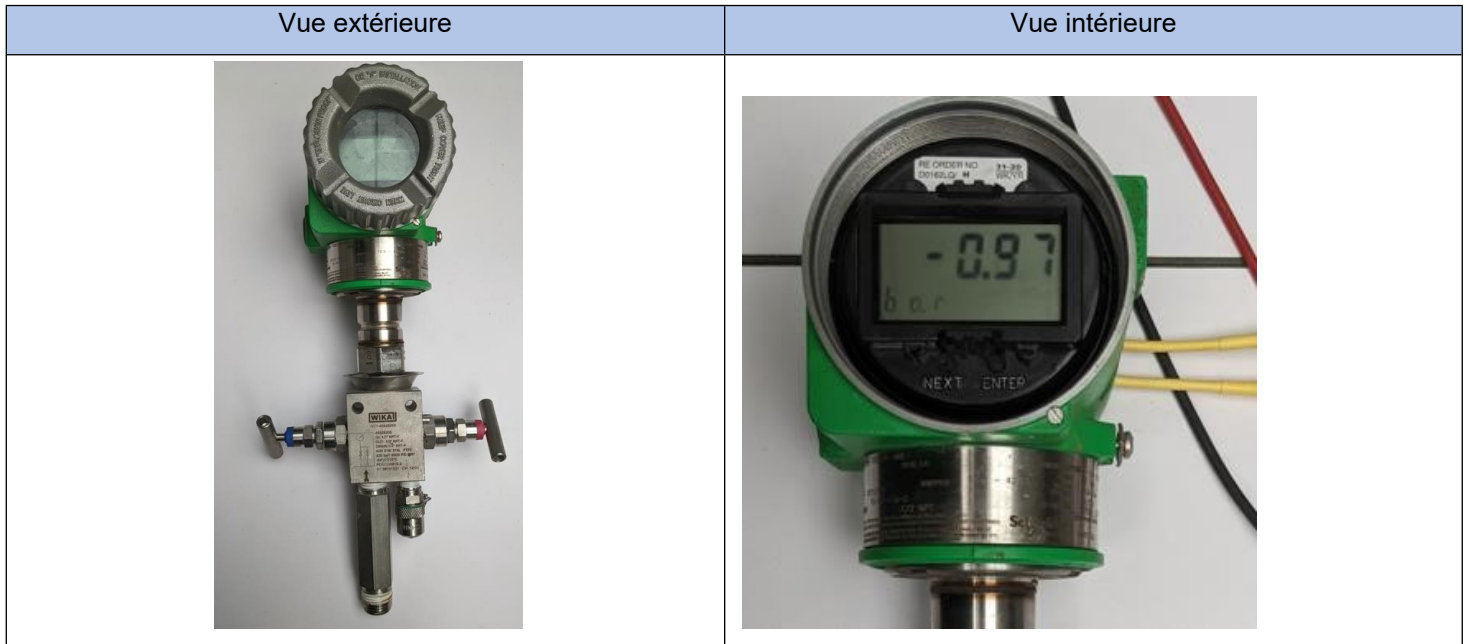
Date	TRANSMETTEUR DE PRESSION	TAG
12.04.2022		10-PIT-172-2

Fabricant	Type	Numéro de série	Localisation
SCHNEIDER ELECTRIC	IGP10S-T52E1APM8L1	20312114	
Marquage ATEX	Numéro de certificat	T. Amb. utilisation	Entrées de câble et bouchons
Ex II 3 G Ex ic IIC T4 GC Ou Ex II 2 G Ex db IIC T6 Gb	SIRA 13ATEX4014X Ou SIRA 13ATEX1013X	-40°C ; +80°C Ou -40°C ; +75°C	Pas d'entrée de câble installée. Pas de marquage lisible sur le bouchon

Inspection
<p>Positif :</p> <ul style="list-style-type: none"> <li>- Aucune rayure sur les filets des capots</li> <li>- Equipement fonctionnel</li> <li>- Aucune trace d'inflammation / d'explosion dans la tête</li> <li>- Bonne intégrité du matériel</li> <li>- Pas de présence de suie dans le manifold</li> </ul> <p>Négatif :</p> <ul style="list-style-type: none"> <li>- Verre abimé</li> <li>- Pas d'entrée de câble présente</li> <li>- Pas de câble de mise à la terre</li> </ul> <p>Questions :</p> <ul style="list-style-type: none"> <li>- Installation en ic ou en db</li> <li>- Suivi maintenance du matériel</li> <li>- Bouchon inclus dans la certification du matériel</li> </ul>
