# Rapport d'enquête

Sur l'explosion au sein de la station  
d'interconnexion exploitée par  
GRTgaz située à Ars-sur-Formans (01)  
le 20/09/2021

Organisme auteur : Bureau d'enquêtes et d'analyses sur les risques industriels (BEA-RI)

N° : MTE-BEARI-2024-02

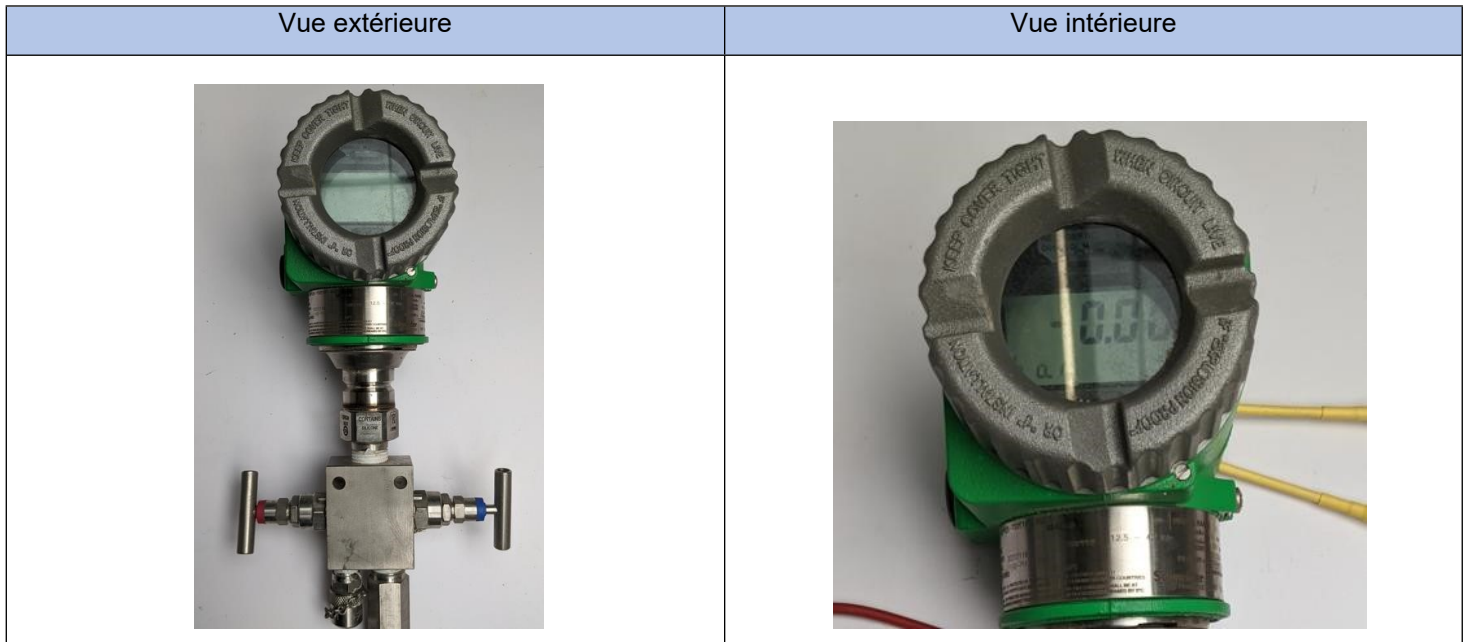
Date	TRANSMETTEUR DE PRESSION	TAG
12.04.2022		10-PIT-182A-2

Fabricant	Type	Numéro de série	T. Amb. utilisation
SCHNEIDER ELECTRIC	IGP10S-T52E1APM8L1	20312116	-40°C ; +80°C Ou -40°C ; +75°C
Marquage ATEX	Numéro de certificat	Entrées de câble et bouchons	
Ex II 3 G Ex ic IIC T4 GC Ou Ex II 2 G Ex db IIC T6 Gb	SIRA 13ATEX4014X Ou SIRA 13ATEX1013X	Pas d'entrée de câble installée. Pas de marquage lisible sur le bouchon

Inspection
<p>Positif :</p> <ul style="list-style-type: none"> <li>- Aucune rayure sur les filets des capots</li> <li>- Equipement fonctionnel</li> <li>- Aucune marque sur le verre</li> <li>- Aucune trace d'inflammation / d'explosion dans la tête</li> <li>- Bonne intégrité du matériel</li> <li>- Pas de présence de suie dans le manifold</li> </ul> <p>Négatif :</p> <ul style="list-style-type: none"> <li>- Pas d'entrée de câble présente</li> <li>- Pas de câble de mise à la terre</li> </ul> <p>Questions :</p> <ul style="list-style-type: none"> <li>- Installation en ic ou en db</li> <li>- Suivi maintenance du matériel</li> <li>- Bouchon inclus dans la certification du matériel</li> </ul>

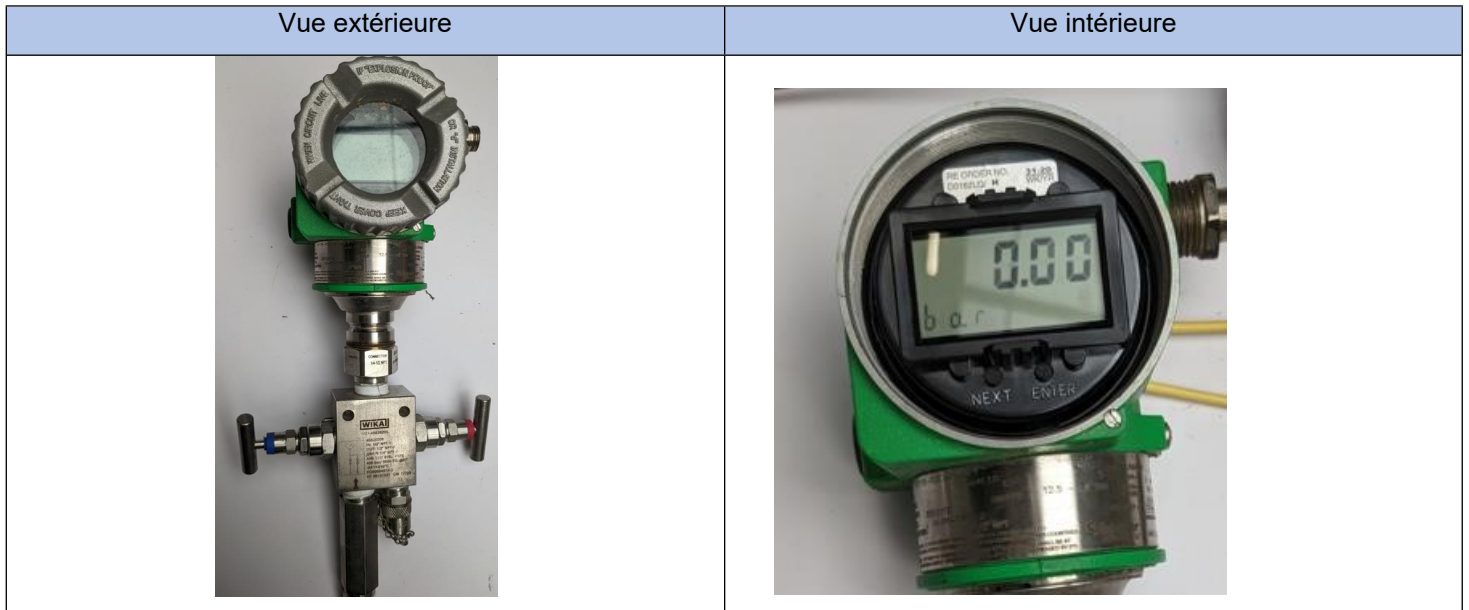
Date	TRANSMETTEUR DE PRESSION	TAG
12.04.2022		10-PIT-179B-2

Fabricant	Type	Numéro de série	T. Amb. utilisation
SCHNEIDER ELECTRIC	IGP10S-T52E1APM8L1	20312115	-40°C ; +80°C Ou -40°C ; +75°C
Marquage ATEX	Numéro de certificat	Entrées de câble et bouchons	
Ex II 3 G Ex ic IIC T4 GC Ou Ex II 2 G Ex db IIC T6 Gb	SIRA 13ATEX4014X Ou SIRA 13ATEX1013X	Présence d'une partie de l'entrée de câble (partie réduction). Pas de marquage lisible sur le bouchon

Inspection
<p>Positif :</p> <ul style="list-style-type: none"> <li>- Aucune rayure sur les filets des capots</li> <li>- Equipement fonctionnel</li> <li>- Aucune marque sur le verre</li> <li>- Aucune trace d'inflammation / d'explosion dans la tête</li> <li>- Bonne intégrité du matériel</li> <li>- Pas de présence de suie dans le manifold</li> </ul> <p>Négatif :</p> <ul style="list-style-type: none"> <li>- Présence d'une partie de l'entrée de câble (partie réduction). Entrée de câble supposée EATON ADE4F INERIS 12ATEX0032X. Lorsque le PE est desserré, les filets sont abimés du fait du serrage INOX sur aluminium.</li> <li>- Pas de câble de mise à la terre</li> </ul> <p>Questions :</p> <ul style="list-style-type: none"> <li>- Installation en ic ou en db</li> <li>- Suivi maintenance du matériel</li> <li>- Bouchon inclus dans la certification du matériel</li> </ul>

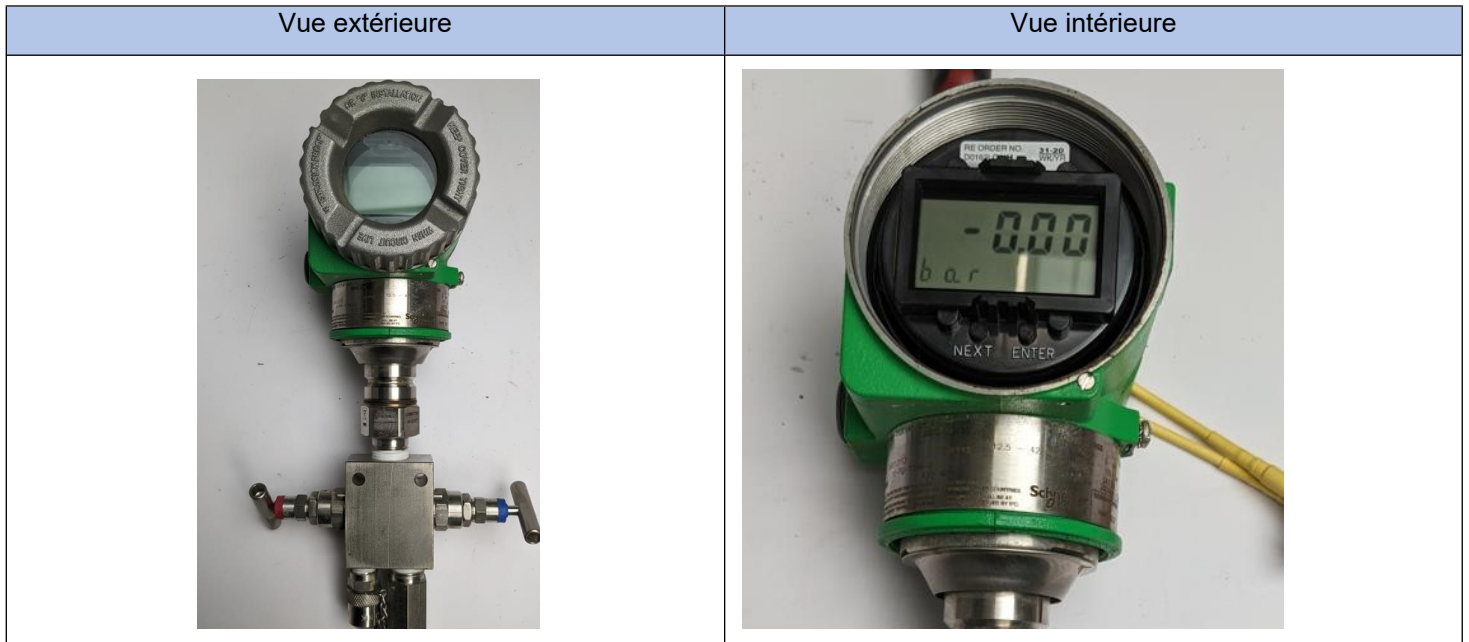
Date	TRANSMETTEUR DE PRESSION	TAG
12.04.2022		10-PIT-179A-2

Fabricant	Type	Numéro de série	T. Amb. utilisation
SCHNEIDER ELECTRIC	IGP10S-T52E1APM8L1	20312113	-40°C ; +80°C Ou -40°C ; +75°C
Marquage ATEX	Numéro de certificat	Entrées de câble et bouchons	
Ex II 3 G Ex ic IIC T4 GC Ou Ex II 2 G Ex db IIC T6 Gb	SIRA 13ATEX4014X Ou SIRA 13ATEX1013X	Pas d'entrée de câble installée. Pas de marquage lisible sur le bouchon

Inspection
<p>Positif :</p> <ul style="list-style-type: none"> <li>- Aucune rayure sur les filets des capots</li> <li>- Equipement fonctionnel</li> <li>- Aucune trace d'inflammation / d'explosion dans la tête</li> <li>- Bonne intégrité du matériel</li> <li>- Pas de présence de suie dans le manifold</li> </ul> <p>Négatif :</p> <ul style="list-style-type: none"> <li>- Verre abimé</li> <li>- Pas d'entrée de câble présente</li> <li>- Pas de câble de mise à la terre</li> </ul> <p>Questions :</p> <ul style="list-style-type: none"> <li>- Installation en ic ou en db</li> <li>- Suivi maintenance du matériel</li> <li>- Bouchon inclus dans la certification du matériel</li> </ul>

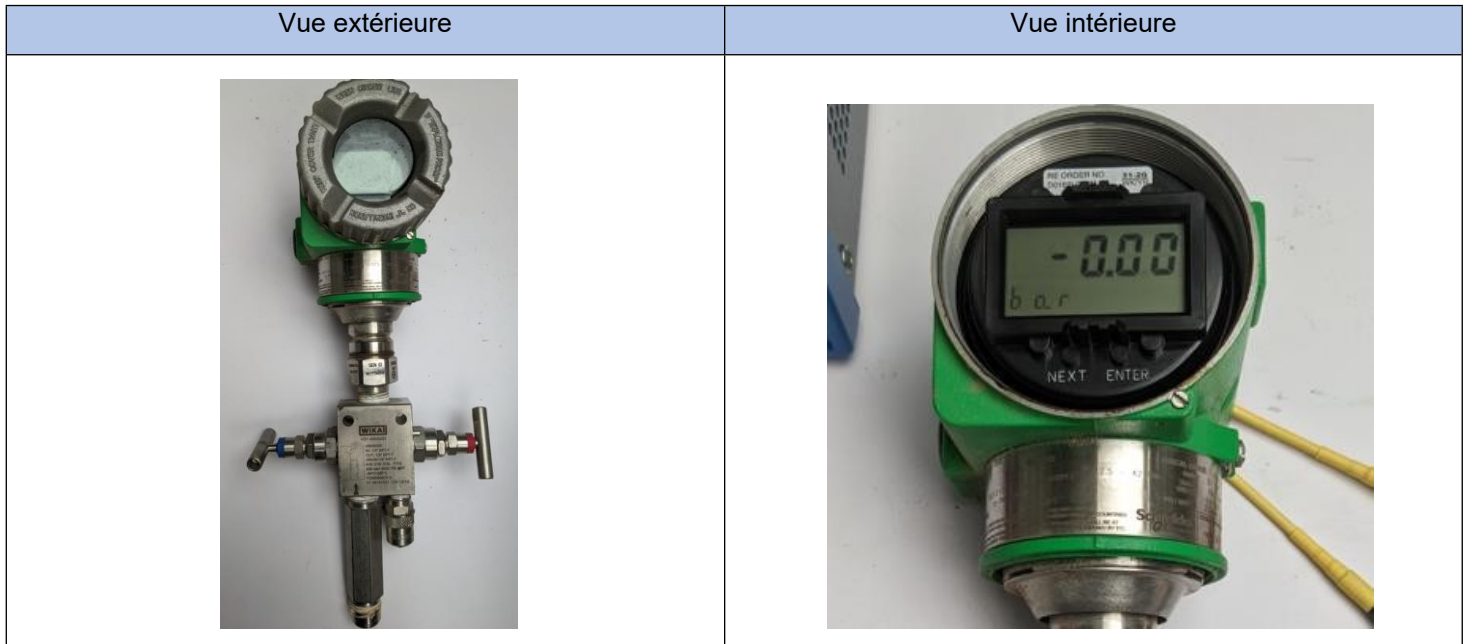
Date	TRANSMETTEUR DE PRESSION	TAG
12.04.2022		10-PIT-179A-1

Fabricant	Type	Numéro de série	T. Amb. utilisation
SCHNEIDER ELECTRIC	IGP10S-T52E1APM8L1	20312109	-40°C ; +80°C Ou -40°C ; +75°C
Marquage ATEX	Numéro de certificat	Entrées de câble et bouchons	
Ex II 3 G Ex ic IIC T4 GC Ou Ex II 2 G Ex db IIC T6 Gb	SIRA 13ATEX4014X Ou SIRA 13ATEX1013X	Pas d'entrée de câble installée. Pas de marquage lisible sur le bouchon

Inspection
<p>Positif :</p> <ul style="list-style-type: none"> <li>- Aucune rayure sur les filets des capots</li> <li>- Equipement fonctionnel</li> <li>- Aucune marque sur le verre</li> <li>- Aucune trace d'inflammation / d'explosion dans la tête</li> <li>- Bonne intégrité du matériel</li> <li>- Pas de présence de suie dans le manifold</li> </ul> <p>Négatif :</p> <ul style="list-style-type: none"> <li>- Pas d'entrée de câble présente. Filet partiellement arraché / dégradé (inox/alu ?) - Pas de câble de mise à la terre</li> </ul> <p>Questions :</p> <ul style="list-style-type: none"> <li>- Installation en ic ou en db</li> <li>- Suivi maintenance du matériel</li> <li>- Bouchon inclus dans la certification du matériel</li> </ul>

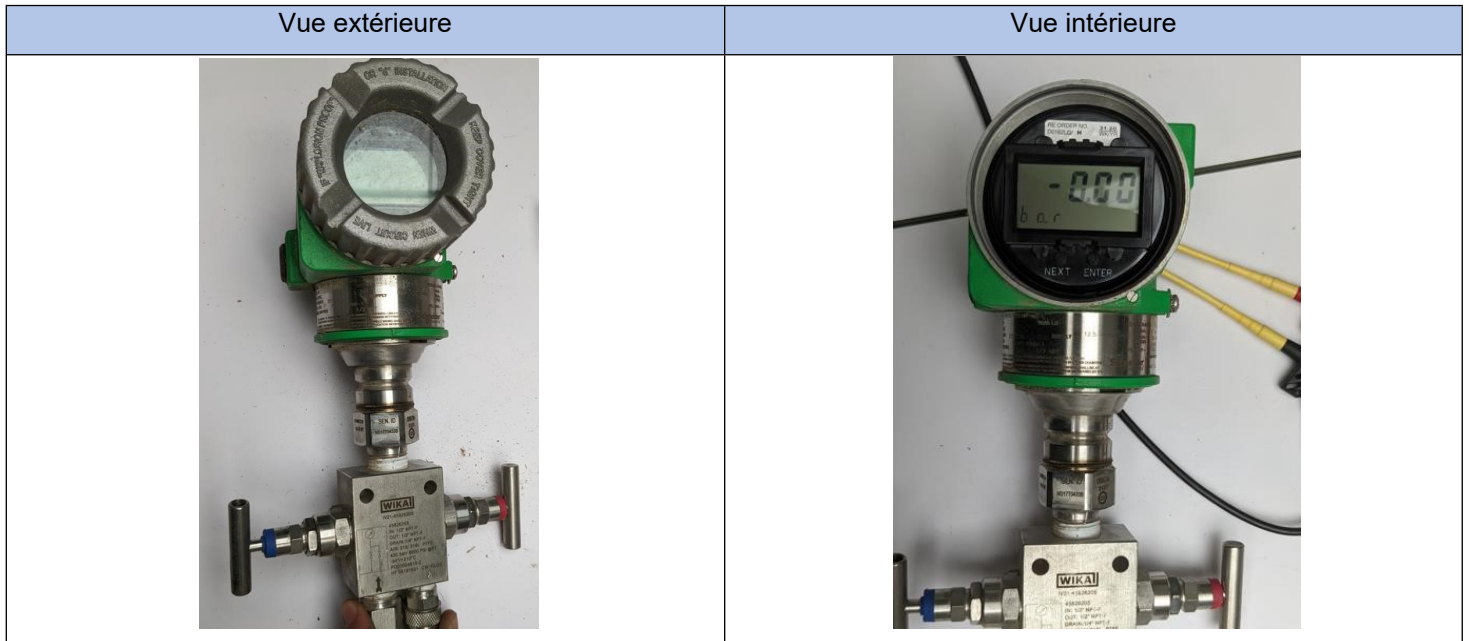
Date	TRANSMETTEUR DE PRESSION	TAG
12.04.2022		10-PIT-179B-1

Fabricant	Type	Numéro de série	T. Amb. utilisation
SCHNEIDER ELECTRIC	IGP10S-T52E1APM8L1	20312110	-40°C ; +80°C Ou -40°C ; +75°C
Marquage ATEX	Numéro de certificat	Entrées de câble et bouchons	
Ex II 3 G Ex ic IIC T4 GC Ou Ex II 2 G Ex db IIC T6 Gb	SIRA 13ATEX4014X Ou SIRA 13ATEX1013X	Pas d'entrée de câble installée. Pas de marquage lisible sur le bouchon

Inspection
<p>Positif :</p> <ul style="list-style-type: none"> <li>- Aucune rayure sur les filets des capots</li> <li>- Equipement fonctionnel</li> <li>- Aucune marque sur le verre</li> <li>- Aucune trace d'inflammation / d'explosion dans la tête</li> <li>- Bonne intégrité du matériel</li> <li>- Pas de présence de suie dans le manifold</li> </ul> <p>Négatif :</p> <ul style="list-style-type: none"> <li>- Pas d'entrée de câble présente. Filet partiellement arraché / dégradé (inox/alu ?) - Pas de câble de mise à la terre</li> </ul> <p>Questions :</p> <ul style="list-style-type: none"> <li>- Installation en ic ou en db</li> <li>- Suivi maintenance du matériel</li> <li>- Bouchon inclus dans la certification du matériel</li> </ul>

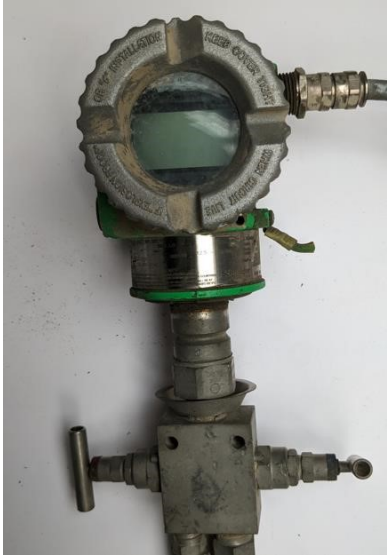
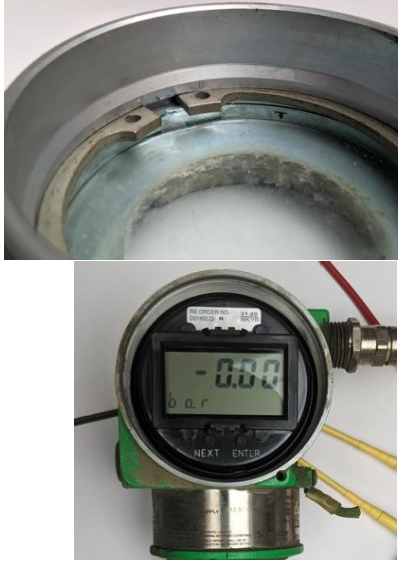
Date	TRANSMETTEUR DE PRESSION	TAG
12.04.2022		10-PIT-204C

Fabricant	Type	Numéro de série	T. Amb. utilisation
SCHNEIDER ELECTRIC	IGP10S-T52E1APM8L1	20312107	-40°C ; +80°C Ou -40°C ; +75°C
Marquage ATEX	Numéro de certificat	Entrées de câble et bouchons	
Ex II 3 G Ex ic IIC T4 GC Ou Ex II 2 G Ex db IIC T6 Gb	SIRA 13ATEX4014X Ou SIRA 13ATEX1013X	Entrée de câble EATON ADE4F INERIS 12ATEX0032X. Pas de marquage lisible sur le bouchon

Inspection
<p>Positif :</p> <ul style="list-style-type: none"> <li>- Equipement fonctionnel</li> <li>- Aucune trace d'inflammation / d'explosion dans la tête</li> <li>- Pas de présence de suie dans le manifold</li> <li>- Cable de mise à la terre</li> <li>- Le démontage du PE ne laisse pas de trace sur les filets du corps. Bon graissage ? - Cable + PE correctement monté</li> </ul> <p>Négatif :</p> <ul style="list-style-type: none"> <li>- Pas de vis anti rotation</li> <li>- Verre abimé</li> <li>- Présence d'impacts sur enveloppe extérieure</li> <li>- Montage difficile capot arrière. Marque d'impact sur filetage depuis l'extérieur</li> </ul> <p>Questions :</p> <ul style="list-style-type: none"> <li>- Installation en ic ou en db</li> <li>- Suivi maintenance du matériel</li> <li>- Bouchon inclus dans la certification du matériel</li> </ul>

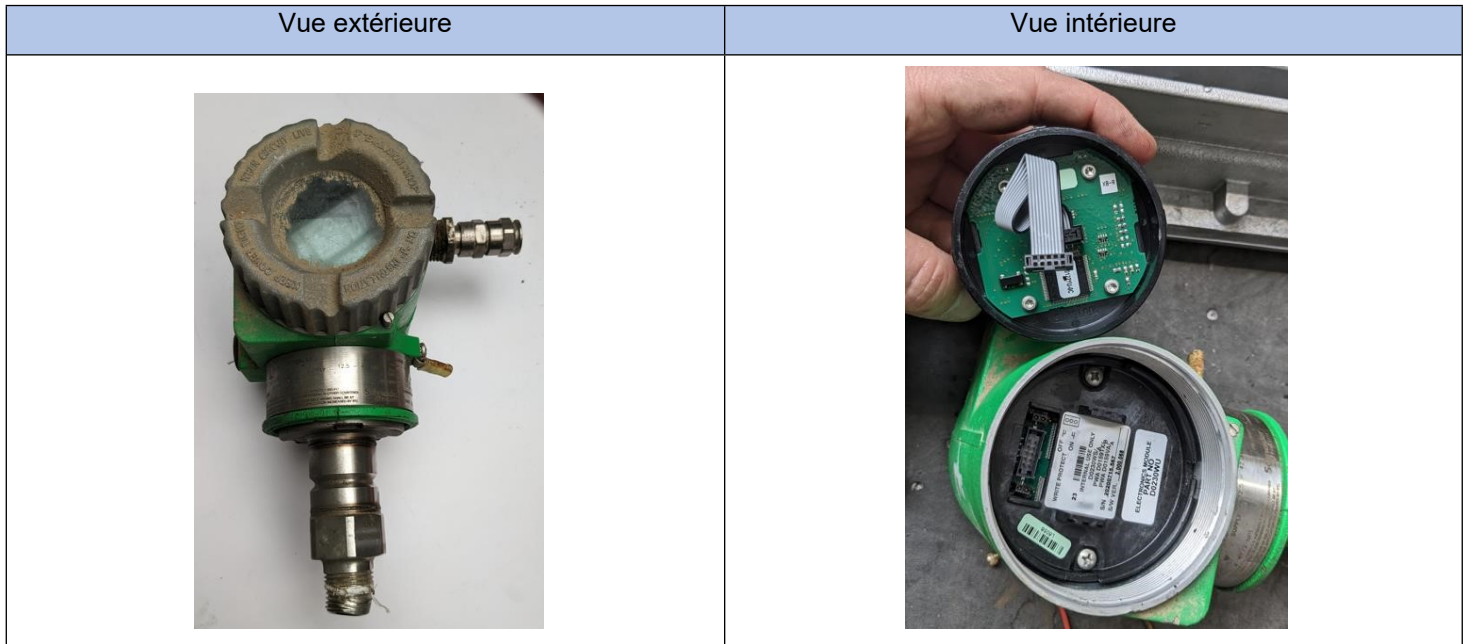
Date	TRANSMETTEUR DE PRESSION	TAG
12.04.2022		10-PIT-83

Fabricant	Type	Numéro de série	T. Amb. utilisation
SCHNEIDER ELECTRIC	IGP10S-T52E1APM8L1	20312122	-40°C ; +80°C Ou -40°C ; +75°C
Marquage ATEX	Numéro de certificat	Entrées de câble et bouchons	
Ex II 3 G Ex ic IIC T4 GC Ou Ex II 2 G Ex db IIC T6 Gb	SIRA 13ATEX4014X Ou SIRA 13ATEX1013X	Entrée de câble EATON ADE4F INERIS 12ATEX0032X. Pas de marquage lisible sur le bouchon

Inspection
<p>Positif :</p> <ul style="list-style-type: none"> <li>- Aucune rayure sur les filets des capots</li> <li>- Aucune trace d'inflammation / d'explosion dans la tête</li> <li>- Pas de présence de suie dans le manifold</li> <li>- Cable de mise à la terre</li> <li>- Cable + PE correctement monté</li> </ul> <p>Négatif :</p> <ul style="list-style-type: none"> <li>- Equipement non fonctionnel. Démontage des cartes électroniques faites, pas de composant grillé - Présence d'impacts sur enveloppe extérieure</li> <li>- Manifold non présent car cassé</li> </ul> <p>Questions :</p> <ul style="list-style-type: none"> <li>- Installation en ic ou en db</li> <li>- Suivi maintenance du matériel</li> <li>- Bouchon inclus dans la certification du matériel</li> </ul>

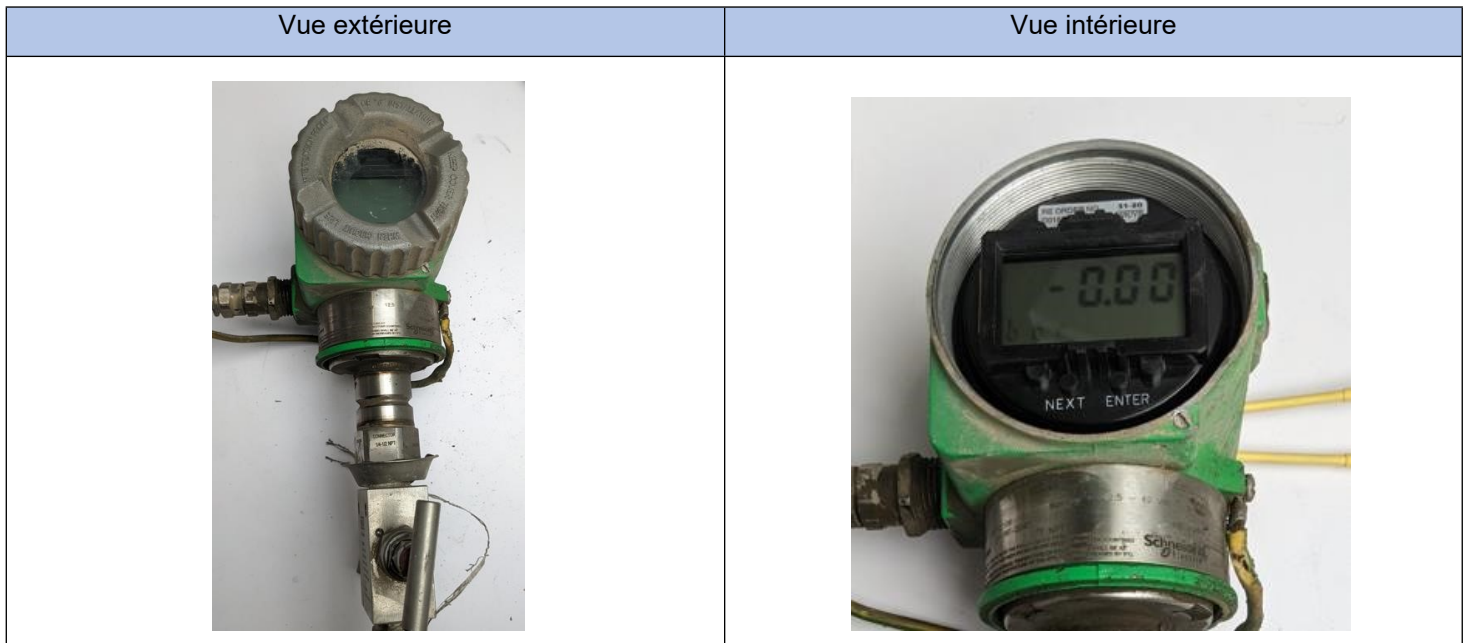
Date	TRANSMETTEUR DE PRESSION	TAG
12.04.2022		10-PIT-204B

Fabricant	Type	Numéro de série	T. Amb. utilisation
SCHNEIDER ELECTRIC	IGP10S-T52E1APM8L1	20312106	-40°C ; +80°C Ou -40°C ; +75°C
Marquage ATEX	Numéro de certificat	Entrées de câble et bouchons	
Ex II 3 G Ex ic IIC T4 GC Ou Ex II 2 G Ex db IIC T6 Gb	SIRA 13ATEX4014X Ou SIRA 13ATEX1013X	Entrée de câble EATON ADE4F INERIS 12ATEX0032X. Pas de marquage lisible sur le bouchon

Inspection
<p>Positif :</p> <ul style="list-style-type: none"> <li>- Equipement fonctionnel</li> <li>- Aucune marque sur le verre</li> <li>- Aucune trace d'inflammation / d'explosion dans la tête</li> <li>- Pas de présence de suie dans le manifold</li> <li>- Cable de mise à la terre</li> <li>- Cable + PE correctement monté</li> </ul> <p>Négatif :</p> <ul style="list-style-type: none"> <li>- Présence d'impacts sur enveloppe extérieure</li> <li>- Montage difficile capot avant. Marque d'impact sur filetage depuis l'extérieur</li> <li>- Impact sur filetage du capot arrière lié à la déformation du capot</li> </ul> <p>Questions :</p> <ul style="list-style-type: none"> <li>- Installation en ic ou en db</li> <li>- Suivi maintenance du matériel</li> <li>- Bouchon inclus dans la certification du matériel</li> </ul>

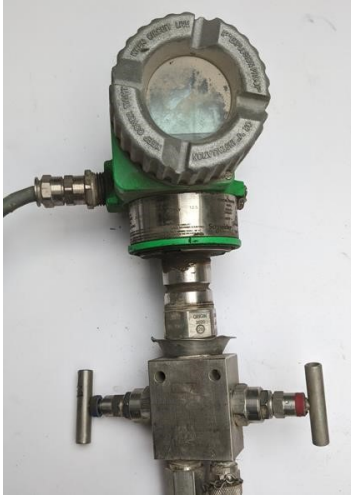
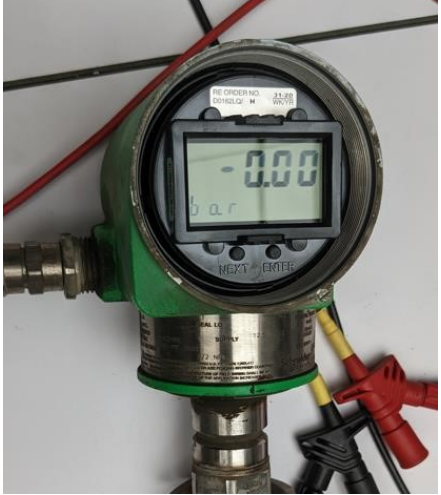
Date	TRANSMETTEUR DE PRESSION	TAG
12.04.2022		10-PIT-204A

Fabricant	Type	Numéro de série	T. Amb. utilisation
SCHNEIDER ELECTRIC	IGP10S-T52E1APM8L1	20312105	-40°C ; +80°C Ou -40°C ; +75°C
Marquage ATEX	Numéro de certificat	Entrées de câble et bouchons	
Ex II 3 G Ex ic IIC T4 GC Ou Ex II 2 G Ex db IIC T6 Gb	SIRA 13ATEX4014X Ou SIRA 13ATEX1013X	Entrée de câble EATON ADE4F INERIS 12ATEX0032X. Pas de marquage lisible sur le bouchon

Inspection
<p>Positif :</p> <ul style="list-style-type: none"> <li>- Aucune rayure sur les filets des capots</li> <li>- Equipement fonctionnel</li> <li>- Aucune marque sur le verre</li> <li>- Aucune trace d'inflammation / d'explosion dans la tête</li> <li>- Pas de présence de suie dans le manifold</li> <li>- Cable de mise à la terre</li> <li>- Cable + PE correctement monté</li> </ul> <p>Questions :</p> <ul style="list-style-type: none"> <li>- Installation en ic ou en db</li> <li>- Suivi maintenance du matériel</li> <li>- Bouchon inclus dans la certification du matériel</li> </ul>

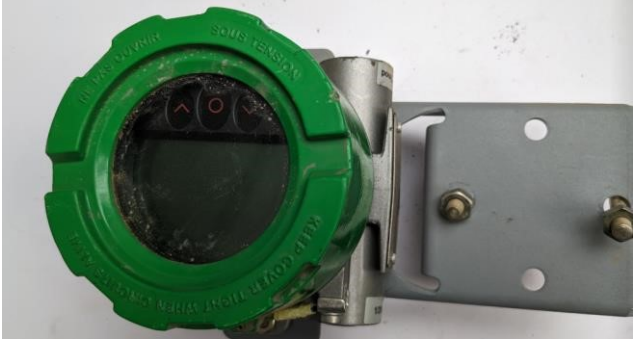
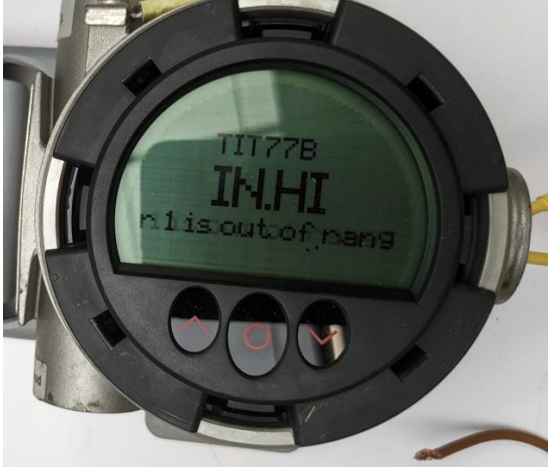
Date	TRANSMETTEUR DE TEMPERATURE	TAG
12.04.2022		10-TIT-77B

Fabricant	Type	Numéro de série	T. Amb. utilisation
SCHNEIDER ELECTRIC	RTT15S-T1S11ANAADL1M1	20312146	-20°C ; +85°C
Marquage ATEX	Numéro de certificat	Entrées de câble et bouchons	
Ex II 2 G Ex d IIC T6...T4 Gb	DEKRA 16ATEX0076X	Pas d'entrée de câble installée. Pas de marquage lisible sur le bouchon

Inspection
<p>Positif :</p> <ul style="list-style-type: none"> <li>- Aucune rayure sur les filets des capots</li> <li>- Equipement fonctionnel</li> <li>- Aucune marque sur le verre</li> <li>- Aucune trace d'inflammation / d'explosion dans la tête</li> </ul> <p>Négatif :</p> <ul style="list-style-type: none"> <li>- Pas d'entrée de câble présente</li> <li>- Pas de câble de mise à la terre</li> </ul> <p>Questions :</p> <ul style="list-style-type: none"> <li>- Suivi maintenance du matériel</li> <li>- Bouchon inclus dans la certification du matériel</li> </ul>

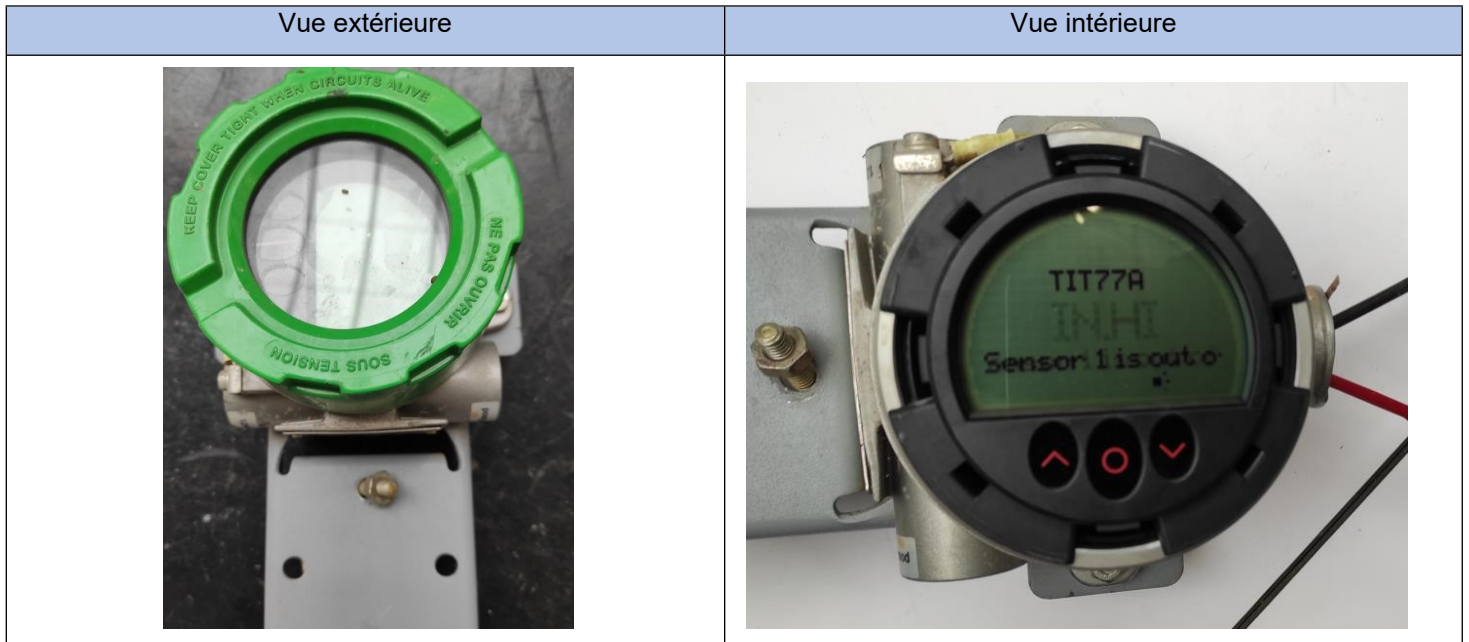
Date	TRANSMETTEUR DE TEMPERATURE	TAG
13.04.2022		10-TIT-77A

Fabricant	Type	Numéro de série	T. Amb. utilisation
SCHNEIDER ELECTRIC	RTT15S-T1SA1ANAADL1M1	20312145	-20°C ; +85°C
Marquage ATEX	Numéro de certificat	Entrées de câble et bouchons	
Ex II 2 G Ex d IIC T6...T4 Gb	DEKRA 16ATEX0076X	Pas d'entrée de câble installée. Pas de marquage lisible sur le bouchon

Inspection
<p>Positif :</p> <ul style="list-style-type: none"> <li>- Aucune rayure sur les filets des capots</li> <li>- Equipement fonctionnel</li> <li>- Aucune marque sur le verre</li> <li>- Aucune trace d'inflammation / d'explosion dans la tête</li> <li>- Présence câble terre externe et fil terre interne</li> </ul> <p>Négatif :</p> <ul style="list-style-type: none"> <li>- Pas d'entrée de câble présente</li> </ul> <p>Questions :</p> <ul style="list-style-type: none"> <li>- Suivi maintenance du matériel</li> <li>- Bouchon inclus dans la certification du matériel</li> </ul>

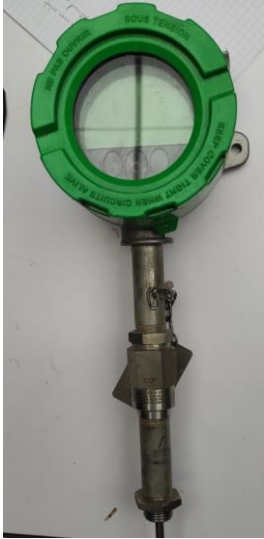
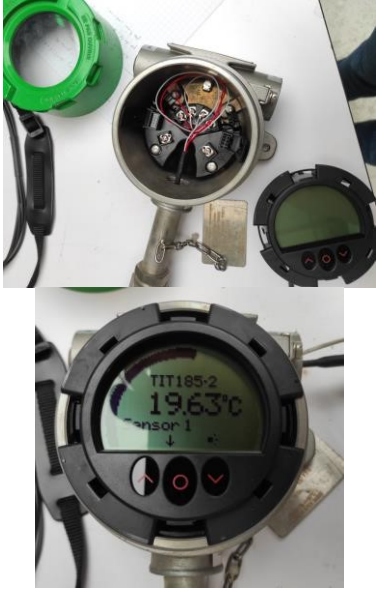
Date	SONDE + TRANSMETTEUR DE TEMPERATURE	TAG
13.04.2022		10-TIT-185-2

Fabricant	Type	Numéro de série	T. Amb. utilisation
Berger	CSADF modèle 1P252T1	85111-005	-20°C ; +60°C
Marquage ATEX	Numéro de certificat	Entrées de câble et bouchons	
Ex II 2 G Ex d IIC T6 Gb	LCIE 11ATEX3020X	Pas d'entrée de câble installée. Bouchon Rosemount Ex d IIC : KEMA 07ATEX0074

Inspection
<p>Positif :</p> <ul style="list-style-type: none"> <li>- Aucune rayure sur les filets des capots</li> <li>- Equipement fonctionnel</li> <li>- Aucune marque sur le verre</li> <li>- Aucune trace d'inflammation / d'explosion dans la tête</li> </ul> <p>Négatif :</p> <ul style="list-style-type: none"> <li>- Pas d'entrée de câble présente</li> <li>- Pas de câble terre externe ni fil de terre interne</li> </ul> <p>Questions :</p> <ul style="list-style-type: none"> <li>- Est-ce que la certification LCIE 11ATEX3020X couvre l'assemblage composé des éléments suivants : <ul style="list-style-type: none"> <li>○ Transmetteur Schneider RTT15S-T1SA1ANAAD-L1 s.n. 20312151</li> <li>○ Adaptateur Cortem CESI 99ATEX034U</li> <li>○ Bouchon Rosemount KEMA 07ATEX0074</li> <li>○ Sonde de température</li> </ul> </li> <li>- Suivi maintenance du matériel</li> </ul>

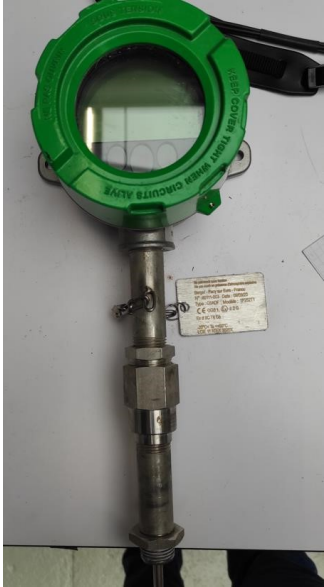
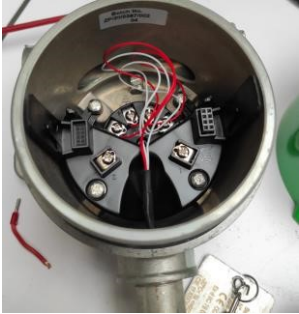
Date	SONDE + TRANSMETTEUR DE TEMPERATURE	TAG
13.04.2022		10-TIT-178-2

Fabricant	Type	Numéro de série	T. Amb. utilisation
Berger	CSADF modèle 1P252T1	85111-003	-20°C ; +60°C
Marquage ATEX	Numéro de certificat	Entrées de câble et bouchons	
Ex II 2 G Ex d IIC T6 Gb	LCIE 11ATEX3020X	Pas d'entrée de câble installée. Bouchon Rosemount Ex d IIC : KEMA 07ATEX0074

Inspection
<p>Positif :</p> <ul style="list-style-type: none"> <li>- Aucune rayure sur les filets des capots</li> <li>- Equipement fonctionnel</li> <li>- Aucune marque sur le verre</li> <li>- Aucune trace d'inflammation / d'explosion dans la tête</li> </ul> <p>Négatif :</p> <ul style="list-style-type: none"> <li>- Pas d'entrée de câble présente</li> <li>- Pas de câble terre externe ni fil de terre interne</li> </ul> <p>Questions :</p> <ul style="list-style-type: none"> <li>- Est-ce que la certification LCIE 11ATEX3020X couvre l'assemblage composé des éléments suivants : <ul style="list-style-type: none"> <li>o Transmetteur Schneider RTT15S-T1SA1ANAAD-L1 s.n. 20312149</li> <li>o Adaptateur Cortem CESI 99ATEX034U</li> <li>o Bouchon Rosemount KEMA 07ATEX0074</li> <li>o Sonde de température</li> </ul> </li> <li>- Suivi maintenance du matériel</li> </ul>

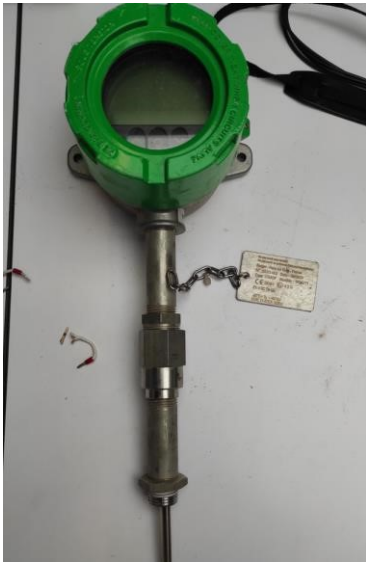
Date	SONDE + TRANSMETTEUR DE TEMPERATURE	TAG
13.04.2022		10-TIT-178-1

Fabricant	Type	Numéro de série	T. Amb. utilisation
Berger	CSADF modèle 1P252T1	85111-002	-20°C ; +60°C
Marquage ATEX	Numéro de certificat	Entrées de câble et bouchons	
Ex II 2 G Ex d IIC T6 Gb	LCIE 11ATEX3020X	Pas d'entrée de câble installée. Bouchon Rosemount Ex d IIC : KEMA 07ATEX0074

Inspection
<p>Positif :</p> <ul style="list-style-type: none"> <li>- Aucune rayure sur les filets des capots</li> <li>- Equipement fonctionnel</li> <li>- Aucune marque sur le verre</li> <li>- Aucune trace d'inflammation / d'explosion dans la tête</li> </ul> <p>Négatif :</p> <ul style="list-style-type: none"> <li>- Pas d'entrée de câble présente</li> <li>- Pas de câble terre externe ni fil de terre interne</li> </ul> <p>Questions :</p> <ul style="list-style-type: none"> <li>- Est-ce que la certification LCIE 11ATEX3020X couvre l'assemblage composé des éléments suivants : <ul style="list-style-type: none"> <li>○ Transmetteur Schneider RTT15S-T1SA1ANAAD-L1 s.n. 20312148</li> <li>○ Adaptateur Cortem CESI 99ATEX034U</li> <li>○ Bouchon Rosemount KEMA 07ATEX0074</li> <li>○ Sonde de température</li> </ul> </li> <li>- Suivi maintenance du matériel</li> </ul>

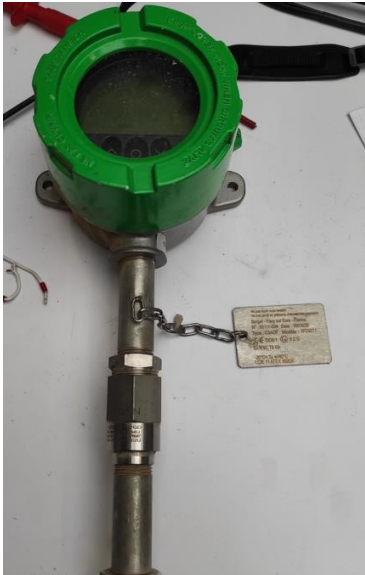
Date	SONDE + TRANSMETTEUR DE TEMPERATURE	TAG
13.04.2022		10-TIT-185-1

Inspection
<p>Positif :</p> <ul style="list-style-type: none"> <li>- Aucune rayure sur les filets des capots</li> <li>- Equipement fonctionnel</li> <li>- Aucune marque sur le verre</li> <li>- Aucune trace d'inflammation / d'explosion dans la tête</li> </ul> <p>Négatif :</p> <ul style="list-style-type: none"> <li>- Pas d'entrée de câble présente</li> <li>- Pas de câble terre externe ni fil de terre interne</li> </ul> <p>Questions :</p> <ul style="list-style-type: none"> <li>- Est-ce que la certification LCIE 11ATEX3020X couvre l'assemblage composé des éléments suivants : <ul style="list-style-type: none"> <li>o Transmetteur Schneider RTT15S-T1SA1ANAAD-L1 s.n. 20312150</li> <li>o Adaptateur Cortem CESI 99ATEX034U</li> <li>o Bouchon Rosemount KEMA 07ATEX0074</li> <li>o Sonde de température</li> </ul> </li> <li>- Suivi maintenance du matériel</li> </ul>

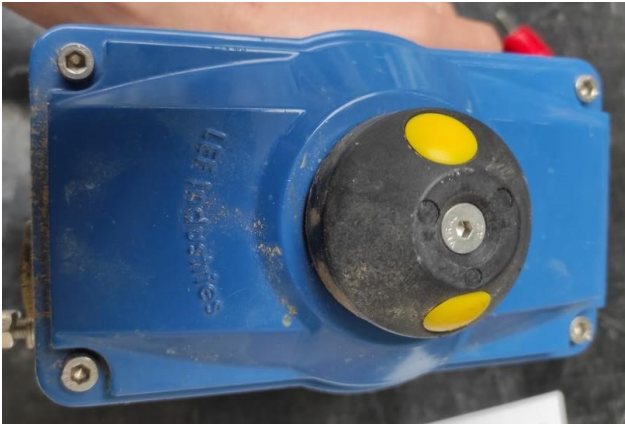
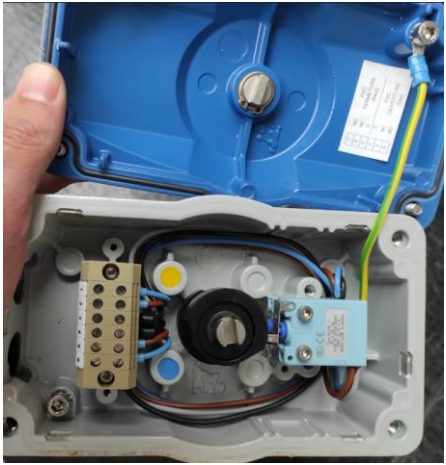
Date	LEF 730-LC1-2GD INTERRUPTEURS MÉCANIQUES	TAG
27.04.2022		Pas de TAG

Inspection
<p>Positif :</p> <ul style="list-style-type: none"> <li>- Etanchéité assurée, bon état du joint</li> <li>- Aucune trace d'inflammation / d'explosion</li> <li>- Terre interne, continuité couvercle corps</li> </ul> <p>Négatif :</p> <ul style="list-style-type: none"> <li>- Pas d'entrée de câble présente</li> <li>- Pas de câble terre externe</li> </ul> <p>Questions :</p> <ul style="list-style-type: none"> <li>- Suivi maintenance du matériel</li> <li>- TAG du matériel</li> </ul>

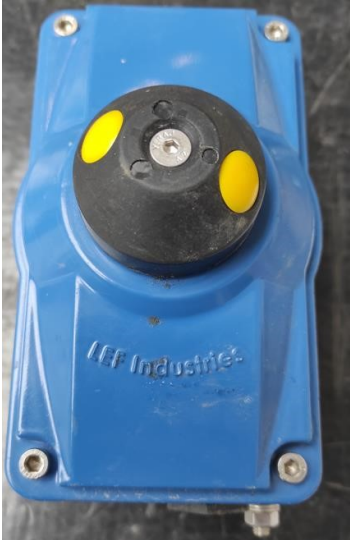
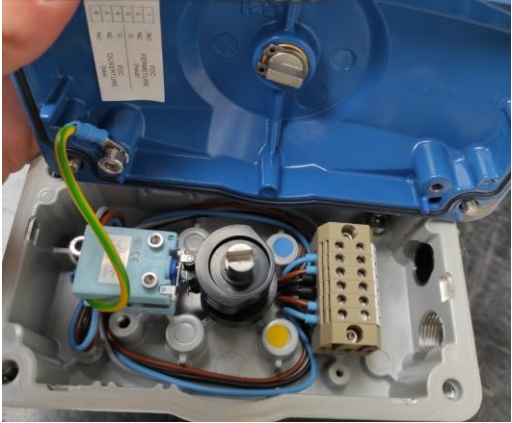
Date	LEF 730-LC1-2GD INTERRUPTEURS MÉCANIQUES	TAG
27.04.2022		Pas de TAG

Inspection
<p>Positif :</p> <ul style="list-style-type: none"> <li>- Etanchéité assurée, bon état du joint</li> <li>- Aucune trace d'inflammation / d'explosion</li> <li>- Terre interne, continuité couvercle corps</li> </ul> <p>Négatif :</p> <ul style="list-style-type: none"> <li>- Pas d'entrée de câble présente</li> <li>- Pas de câble terre externe</li> </ul> <p>Questions :</p> <ul style="list-style-type: none"> <li>- Suivi maintenance du matériel</li> <li>- TAG du matériel</li> </ul>

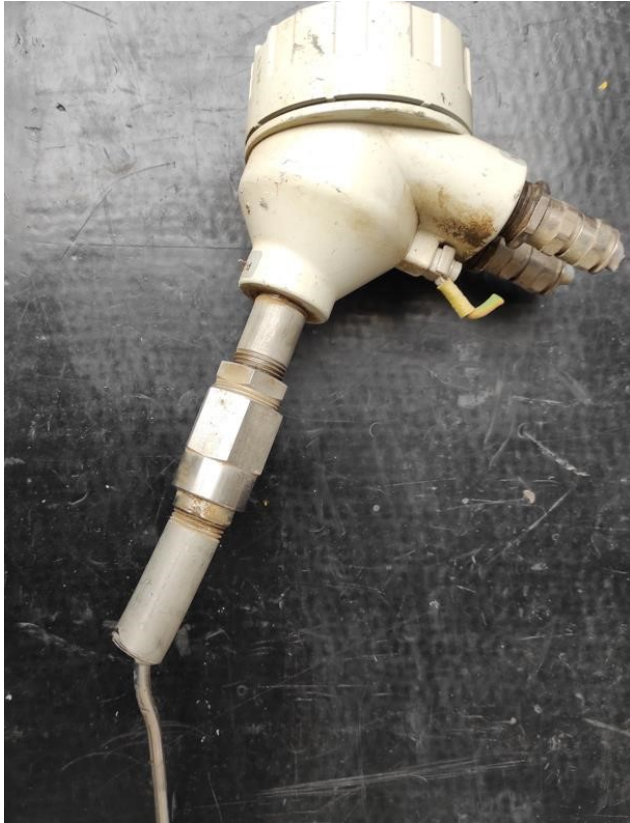
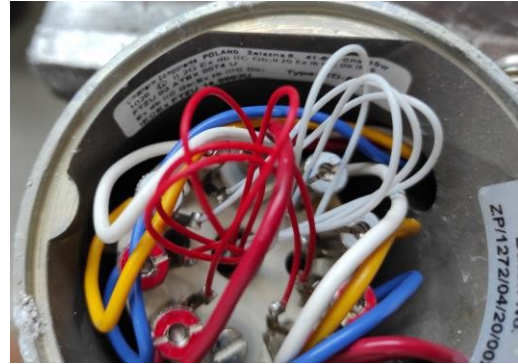
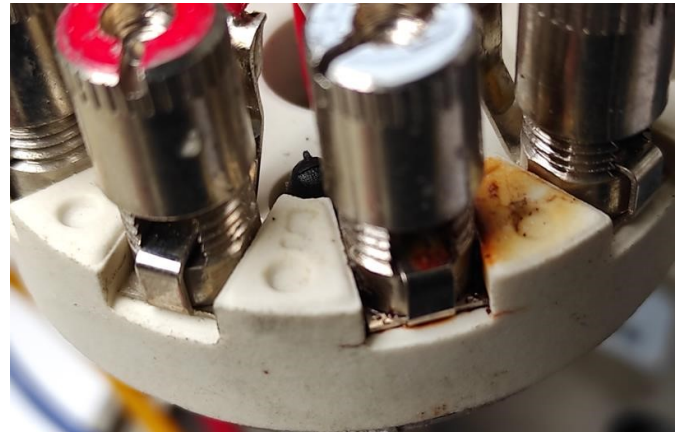
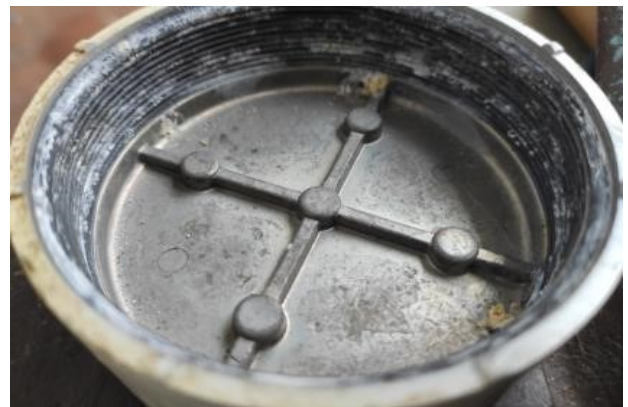
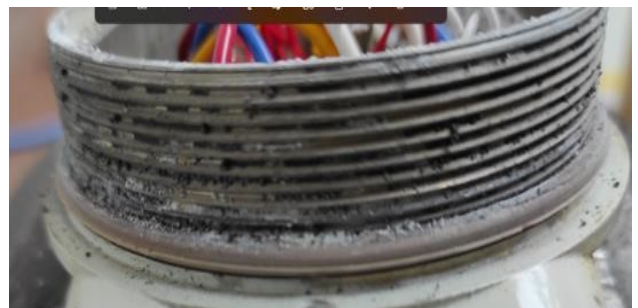
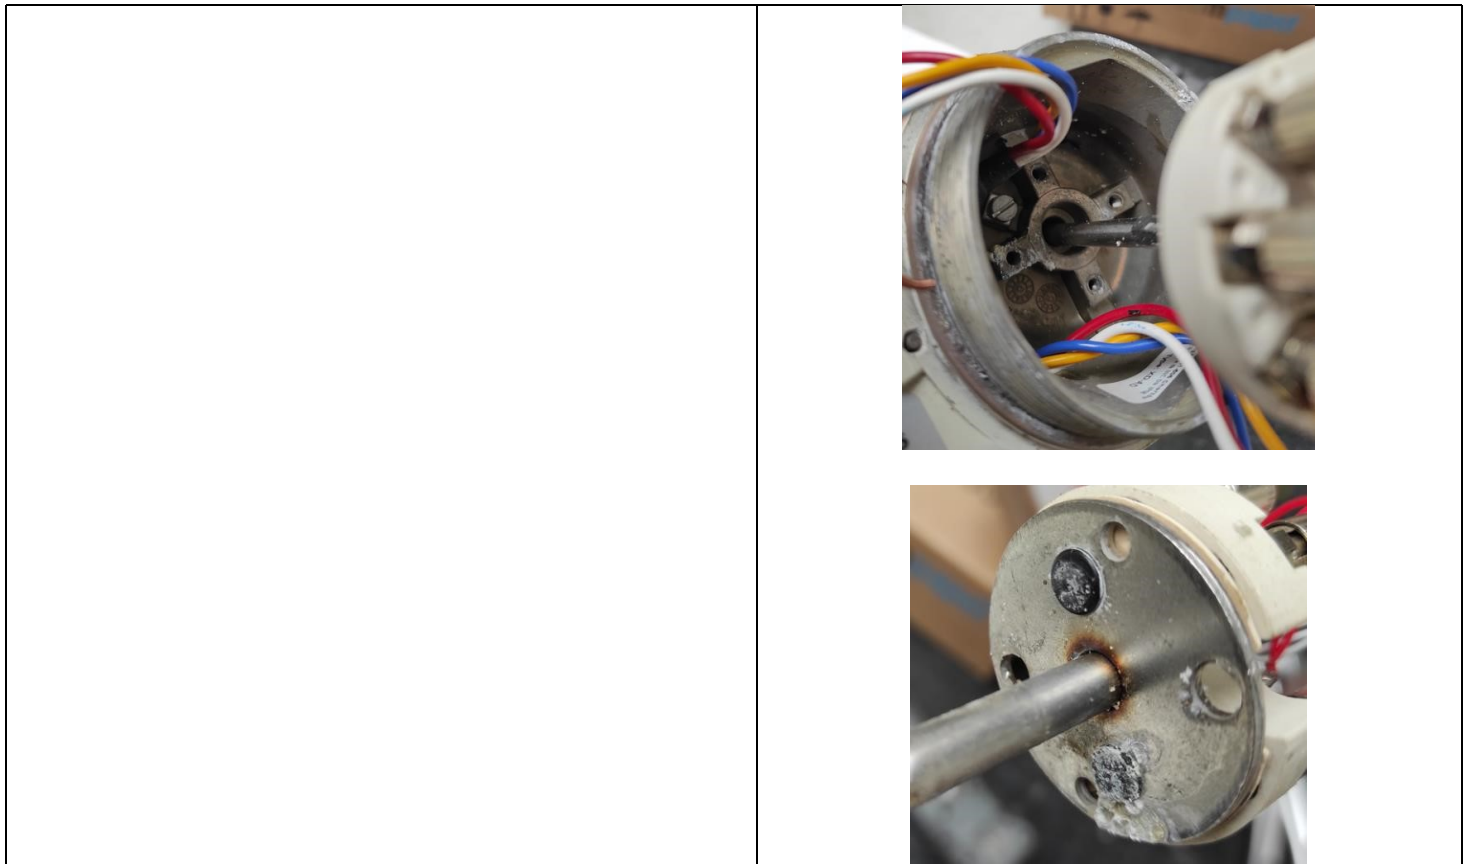
Date		TAG
27.04.2022	SONDE + TRANSMETTEUR DE TEMPERATURE	10-TE-77

- Mauvais état du matériel, sonde pliée, tube coupé
- Pas de plaque de marquage ATEX sur le transmetteur –
- Présence de corrosion au niveau d'un plot de borne

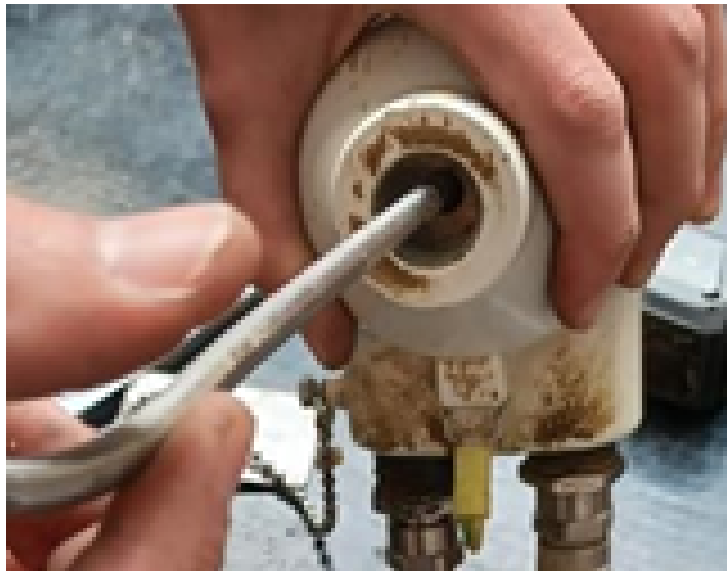
- Beaucoup de jeu pour le joint Ex entre le corps et la tuyauterie

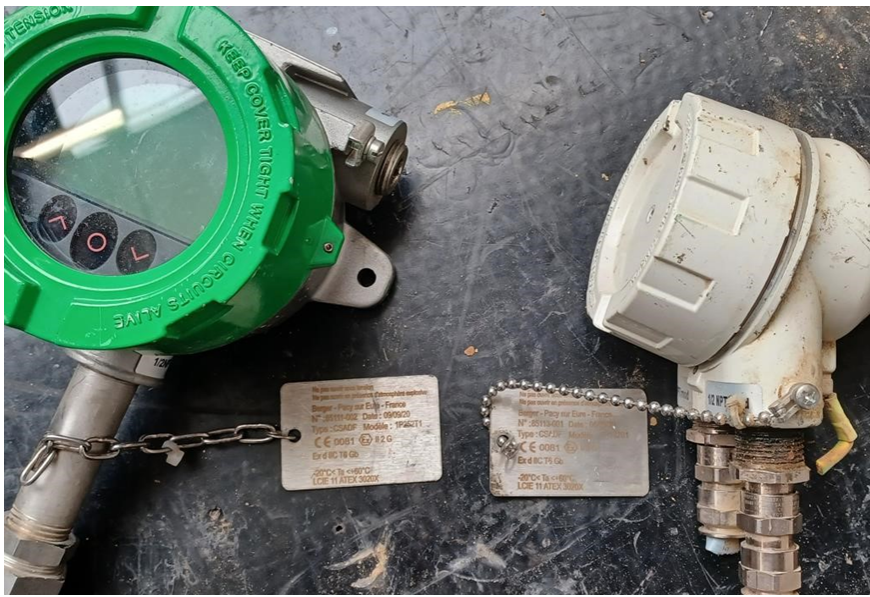
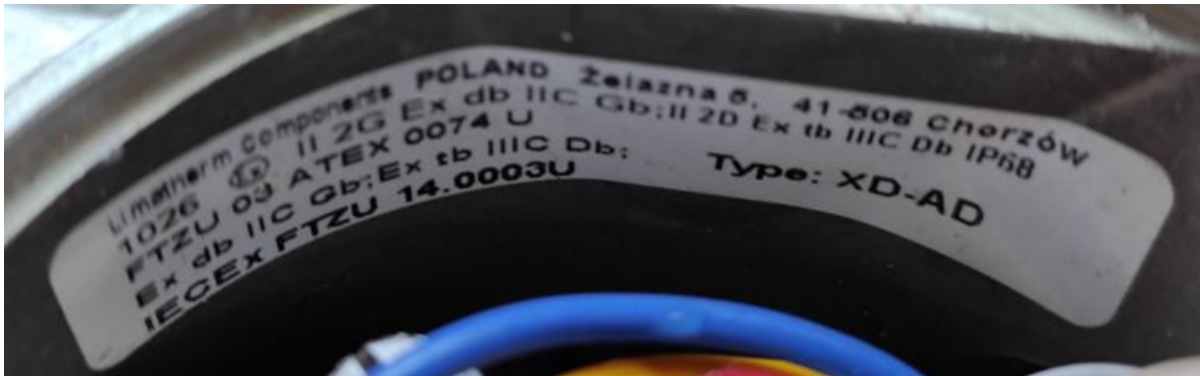
- Suivi maintenance du matériel
- TAG non identifié dans le plan
- Caractère antidéflagrant du matériel, besoin du dossier du LCIE pour effectuer un contrôle dimensionnel et vérifier dans leur assurance qualité fabrication que le contrôle dimensionnel a bien été effectué.
- Certification ATEX de l'équipement, il possède la même plaque de marquage que les autres sondes + transmetteurs Berger CSADF modèle 1P252T1 certificat LCIE 11ATEX3020X, alors que le transmetteur est différent :

Dans ce cas le transmetteur semble posséder uniquement une certification de composant FTZU 03ATEX0074U

- Nécessité d'analyser le dossier de certification du dossier LCIE 11ATEX3020X.
- Vérifier que cet équipement soit bien couvert par l'assurance qualité du LCIE (CE0081).

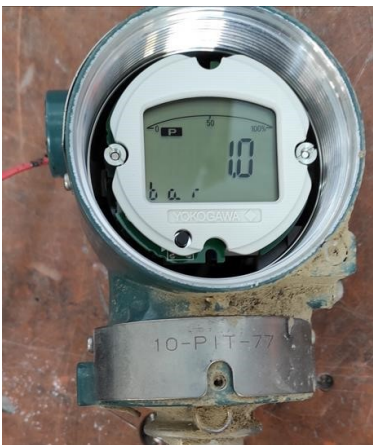
Date	TRANSMETTEUR DE PRESSION	TAG
27.04.2022		10-PIT-77

Inspection
<p>Positif :</p> <ul style="list-style-type: none"> <li>- Aucune rayure sur les filets des capots</li> <li>- Aucune trace d'inflammation / d'explosion</li> <li>- Pas de présence de suie</li> <li>- Cable de mise à la terre</li> <li>- Equipment fonctionnel</li> </ul> <p>Négatif :</p> <ul style="list-style-type: none"> <li>- Présence d'impacts sur enveloppe extérieure</li> <li>- Choix du mode de protection selon installation non identifié</li> </ul> <p>Questions :</p> <ul style="list-style-type: none"> <li>- Installation en db ou en ic</li> <li>- Suivi maintenance du matériel</li> </ul>

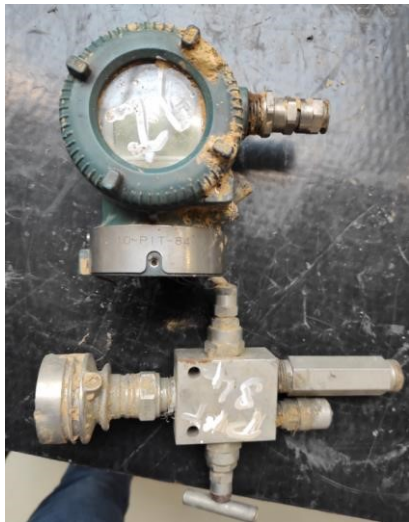
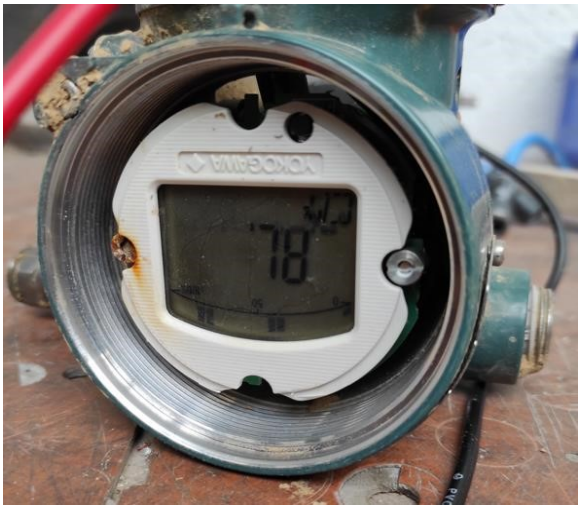
Date	TRANSMETTEUR DE PRESSION	TAG
27.04.2022		10-PIT-84

<b>Inspection</b>
<p>Positif :</p> <ul style="list-style-type: none"> <li>- Aucune rayure sur les filets des capots</li> <li>- Aucune trace d'inflammation / d'explosion</li> <li>- Pas de présence de suie</li> <li>- Câble de mise à la terre</li> <li>- Equipement fonctionnel (partiellement car partie sonde arrachée)</li> </ul> <p>Négatif :</p> <ul style="list-style-type: none"> <li>- Présence d'impacts sur enveloppe extérieure</li> <li>- Equipement arraché en deux</li> <li>- Choix du mode de protection selon installation non identifié</li> </ul> <p>Questions :</p> <ul style="list-style-type: none"> <li>- Installation en db ou en ic</li> <li>- Suivi maintenance du matériel</li> </ul>
