Rapport d'enquête

Concernant deux incendies les 4 et 7 juillet 2023 au sein de la société **HYDRAPRO**, site classé SEVESO seuil haut, à Lédenon (30)

N° : MTE-BEARI-2024-007

Date du rapport : 24/12/2024

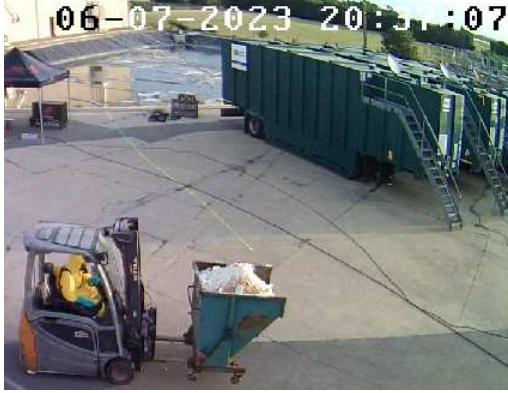
<p>Photographie 15 : Le jeudi 6 juillet à 20h34, évacuation de la 1^{re} benne fumante de déchets du bâtiment D vers la zone d'emballage (Source HYDRAPRO)</p>	<p>Photographie 16 : Le jeudi 6 juillet à 20h37, évacuation de la 2^{nde} benne de déchets du bâtiment D vers la zone d'emballage (Source HYDRAPRO)</p>

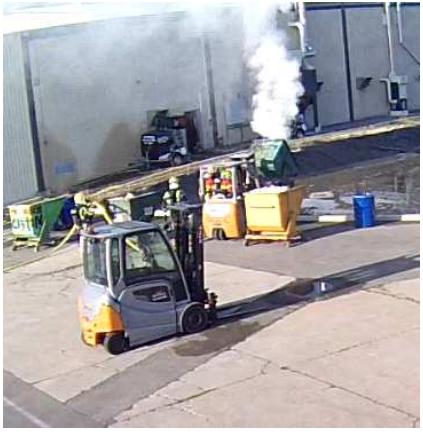
<p>Photographie 31 : A 7h57, arrosage de la benne fumante et dégagement de fumées blanches (Source HYDRAPRO)</p>	<p>Photographie 32 : A 8h, une première benne est vidangée dans le bassin (Source HYDRAPRO)</p>

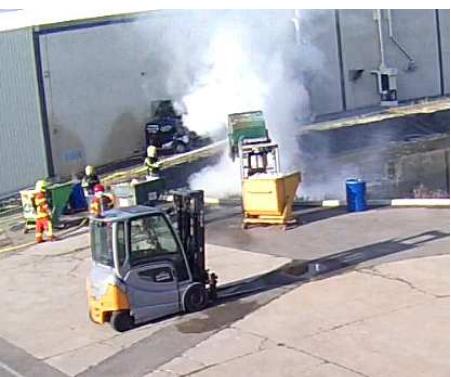
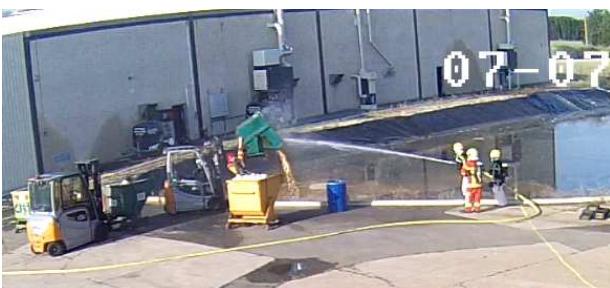
<p>Photographies 33 et 34 : A 8h01, vidange de la première benne réalisée et rinçage à la lance du fond de benne.</p>

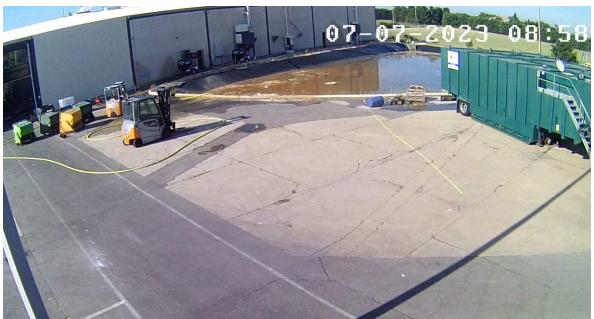
<p>Photographie 35 : A 8h30, vidange de la 4^{ème} benne avec présence d'un composé solide en fond de benne. Les 3 dernières bennes ne produiront pas de dégagement de fumée lors de leur vidange. La vidange des 4 fûts suivra.</p>	<p>Photographie 36 : Vers 9h, les contenus des bennes ont été immergés (Source HYDRAPRO)</p>

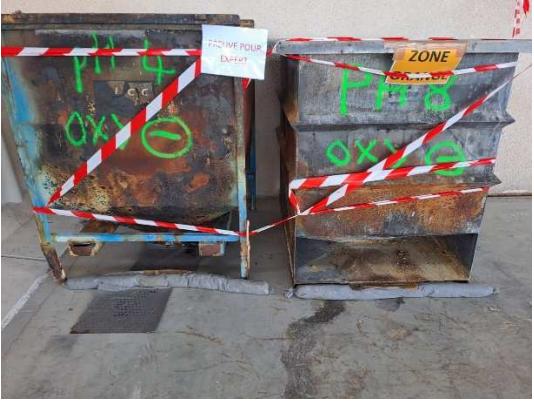
<p>Photographie 37 : 2 des bennes impactées par la décomposition après intervention (Source SECHE Urgences Interventions)</p>	<p>Photographie 38 : Vue de l'intérieur de l'une des bennes après intervention (Source SECHE Urgences Interventions)</p>

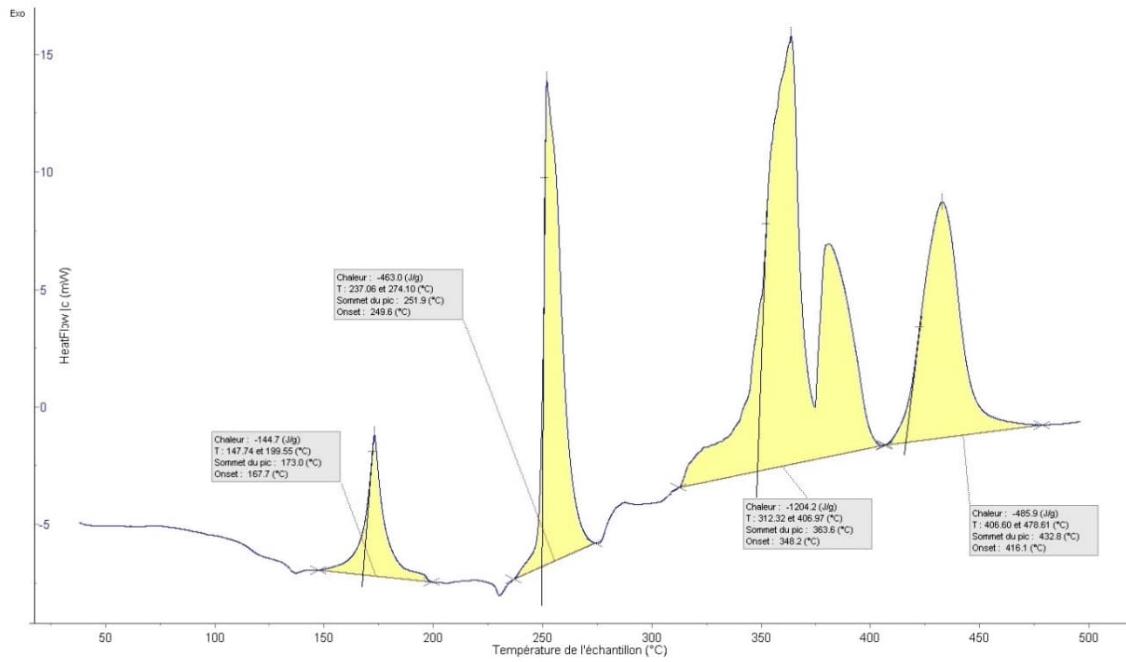
Figure 12 - Thermogramme de l'essai DSC 4 sur le mélange ATCC et caroat

- Les deux essais C80 conduits en isotherme, sous un flux d'air sec et un flux d'air à 65 HR%, sur plusieurs heures, n'ont pas mis en évidence de phénomène thermique, donc de réaction exothermique. L'aspect du flux de chaleur sur la figure 15, en forme de vaguelettes, ne correspond pas à une mesure d'énergie mais à une fluctuation du flux dû à une variation de température dans le laboratoire.
- Les deux essais conduits en mode différentiel, jusqu'à 250 °C, présentent des thermogrammes similaires. On observe un petit pic exothermique supplémentaire sur l'essai en présence d'air humide, autour de 100 °C, mais d'une intensité négligeable. Ces deux thermogrammes sont comparables aux deux premiers pics observés sur l'essai DSC (figure 12).

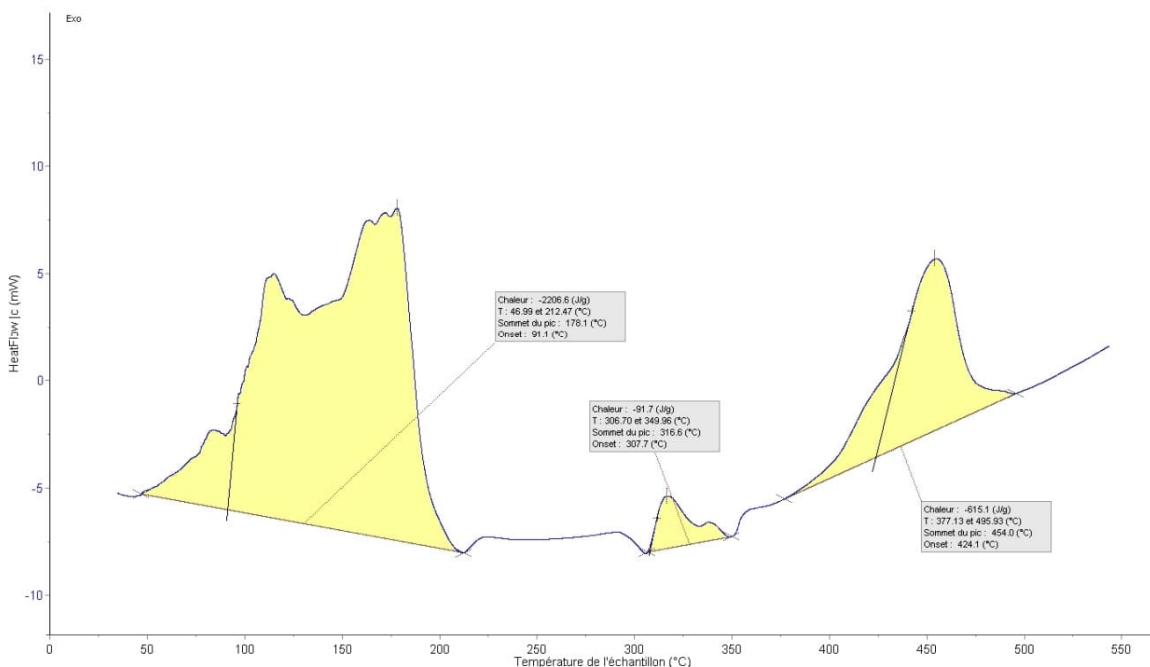
Figure 13 - Thermogramme de l'essai DSC 5 sur le mélange ATCC, caroat et eau

Enfin, les essais conduits avec une petite proportion d'eau semblent confirmer les informations de la littérature et des FDS selon lesquelles, en condition saturées, l'eau a un impact sur la réactivité de l'ATCC. Ces données tendent à confirmer l'hypothèse selon laquelle les conditions de stockage des déchets d'ATCC et d'eau (pâte humide saturée en eau) sont à l'origine de la réaction observée lors du deuxième incident d'Hydapro. A noter que l'ATCC a une solubilité dans l'eau de l'ordre de 20 g/L.

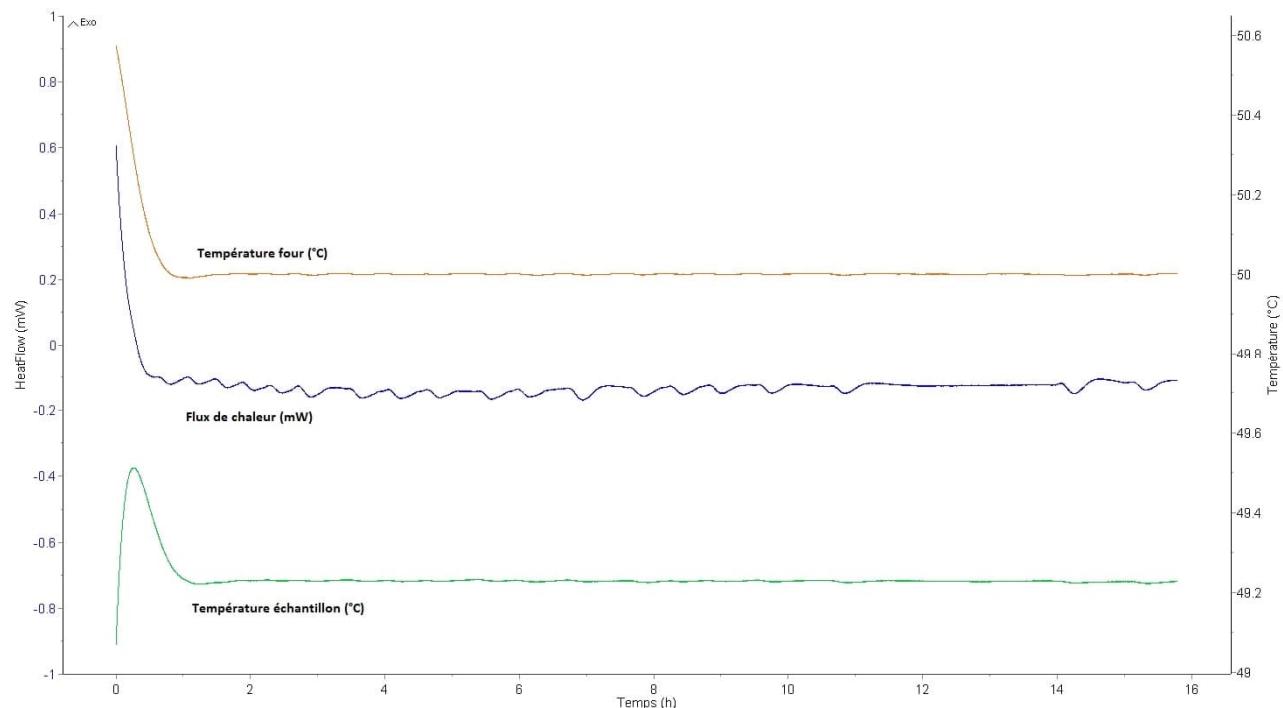
Figure 15 - Thermogramme de l'essai C80 2 sur le mélange ATCC et caroat sous air humide

Les essais réalisés en C80 ne mettent donc pas en évidence une réactivité différente du mélange d'ATCC et de caroat en présence d'air humide. Ils permettent donc d'écartier l'hypothèse selon laquelle les conditions atmosphériques auraient favorisé la réaction observée lors du premier incident d'Hydapro.

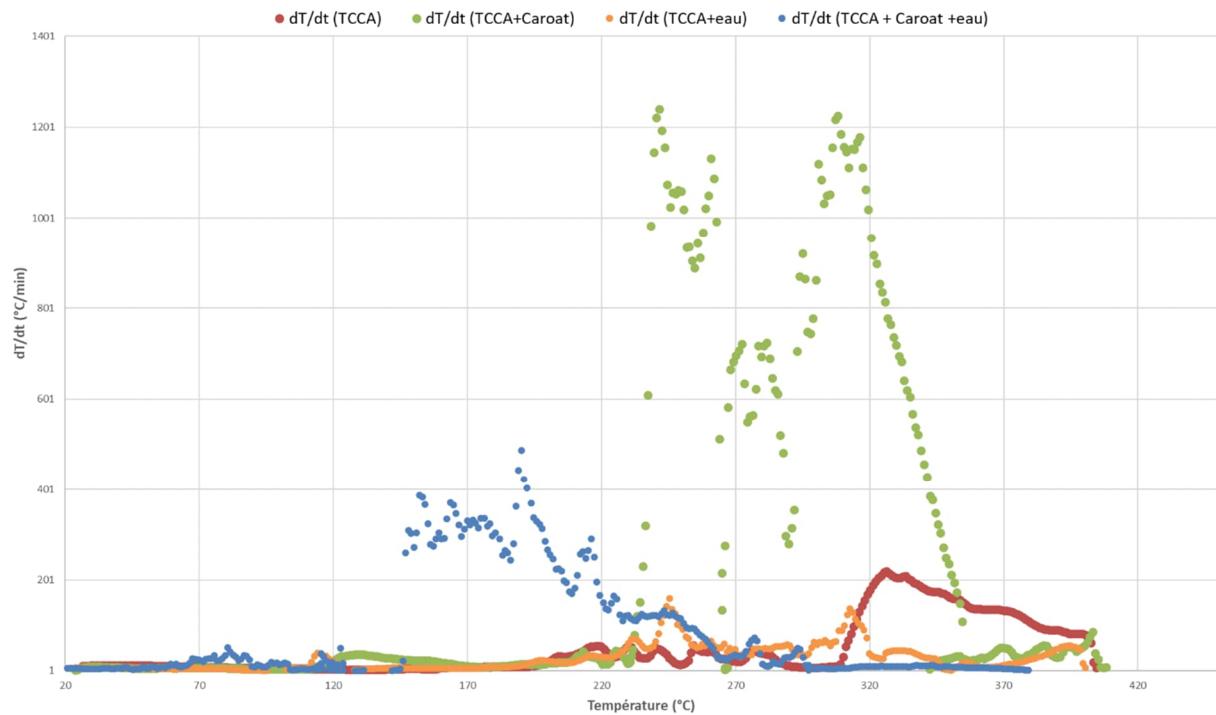
Figure 22 - Comparaison des vitesses de montée en température

Ces essais tendent donc à confirmer l'interaction chimique entre l'ATCC et le caroat avec un effet catalytique sur la décomposition de l'ATCC multipliant les cinétiques de montée en température par un facteur 6. Ils confirment cependant que le mélange des deux produits n'implique pas une réaction à plus basse température, dans les conditions de l'essai.

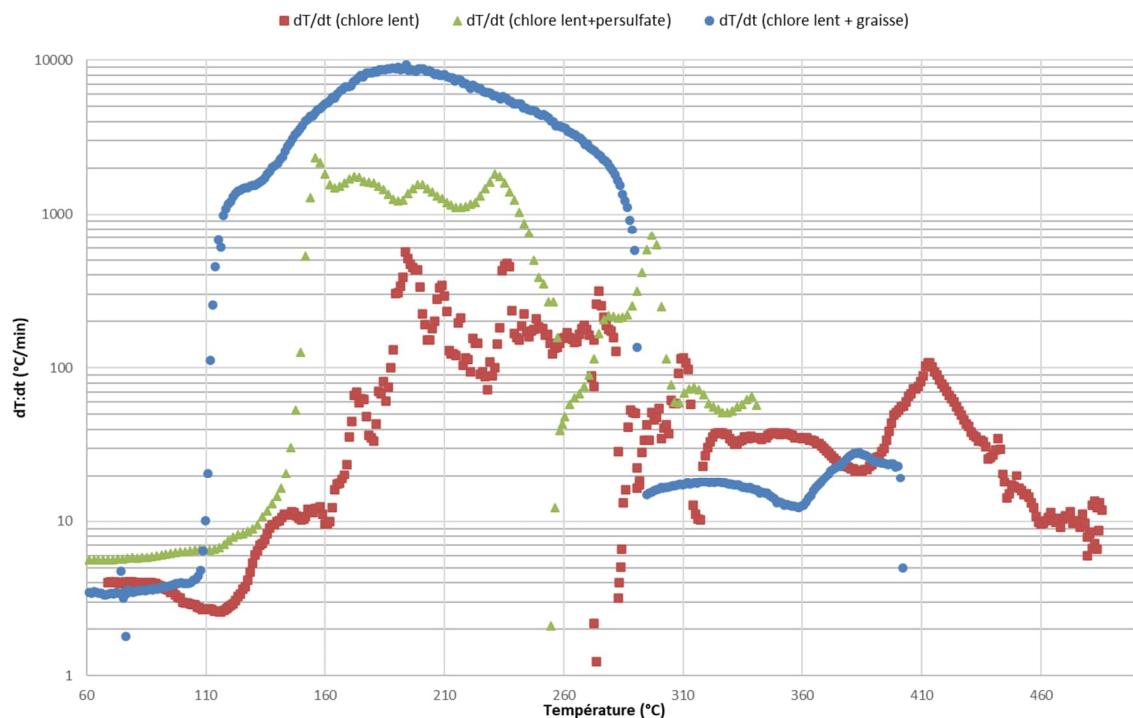
Figure 36 - Comparaison des profils de montée en température en fonction du contaminant

- La décomposition du chlore lent est catalysée par le caroat et d'avantage encore par la graisse.
- La figure 36 compare le profil de vitesse de montée en température des échantillons sur ces trois essais. Elle met en évidence l'influence de la graisse sur la décomposition de chlore lent avec des vitesses bien plus élevées qu'avec le caroat. La vitesse maximale mesurée de 9 286 °C/min est supérieure d'un facteur 4 à celle mesurée avec le caroat.

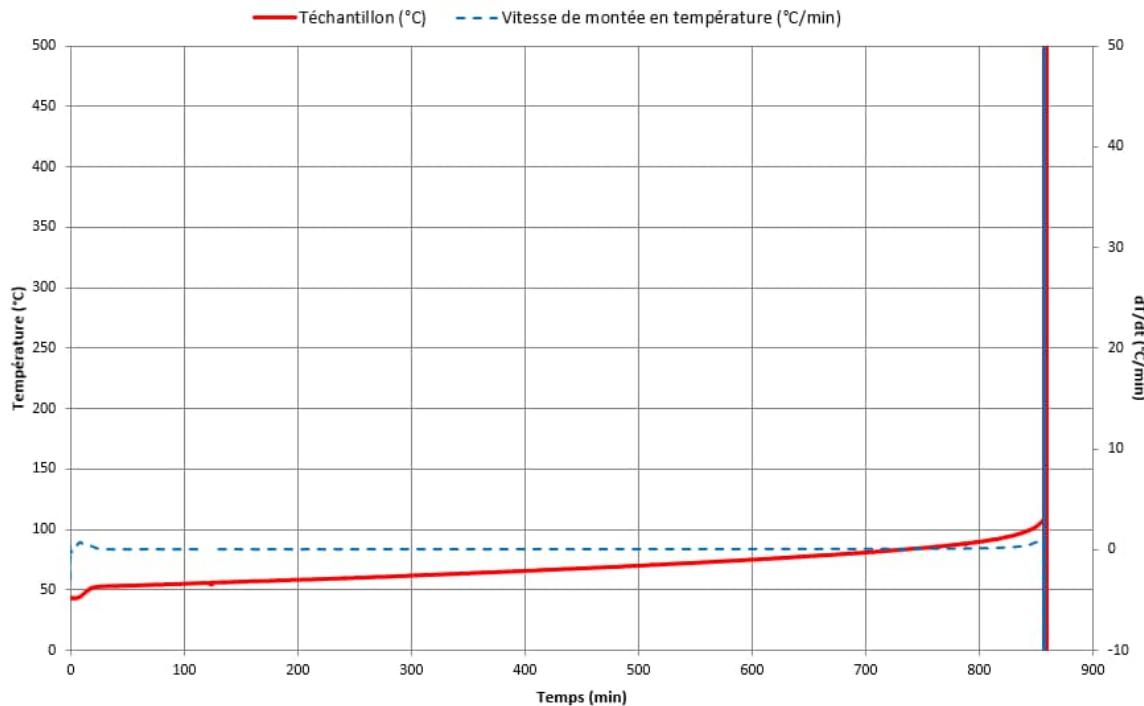
Figure 37 - Courbe de résultats de l'essai en VSP2 sur le scénario 1

On observe sur les figures 37 et 38 une montée en température très lente et continue de l'échantillon, signe d'un auto-échauffement. La figure 39 montre la régulation de la température opérée par le four de garde de manière à contenir l'énergie libérée progressivement par l'échantillon.

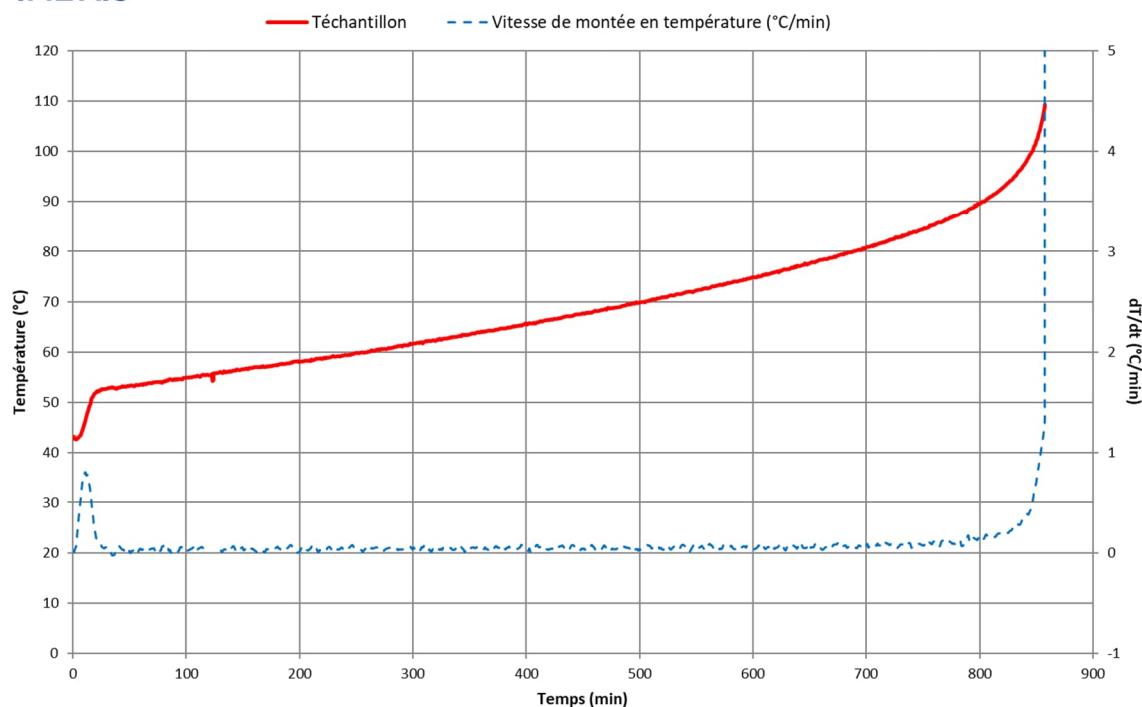
Figure 38 - Zoom sur les résultats avant emballage

Cet auto-échauffement se déroule de manière lente, pendant environ 750 min avant d'accélérer progressivement une fois la température de 80 °C atteinte, tel que le montre la figure 38. Sur cet intervalle de temps, la vitesse d'auto-échauffement est donc de l'ordre de 0,04 °C/min.
