# Rapport d'enquête

Suite à une fuite de chlore au sein  
de la société KEM ONE sur la  
commune de Fos-sur-Mer (13) le 28  
avril 2025

N° : MTE-BEARI-2026-01

Date du rapport : 29/01/2026

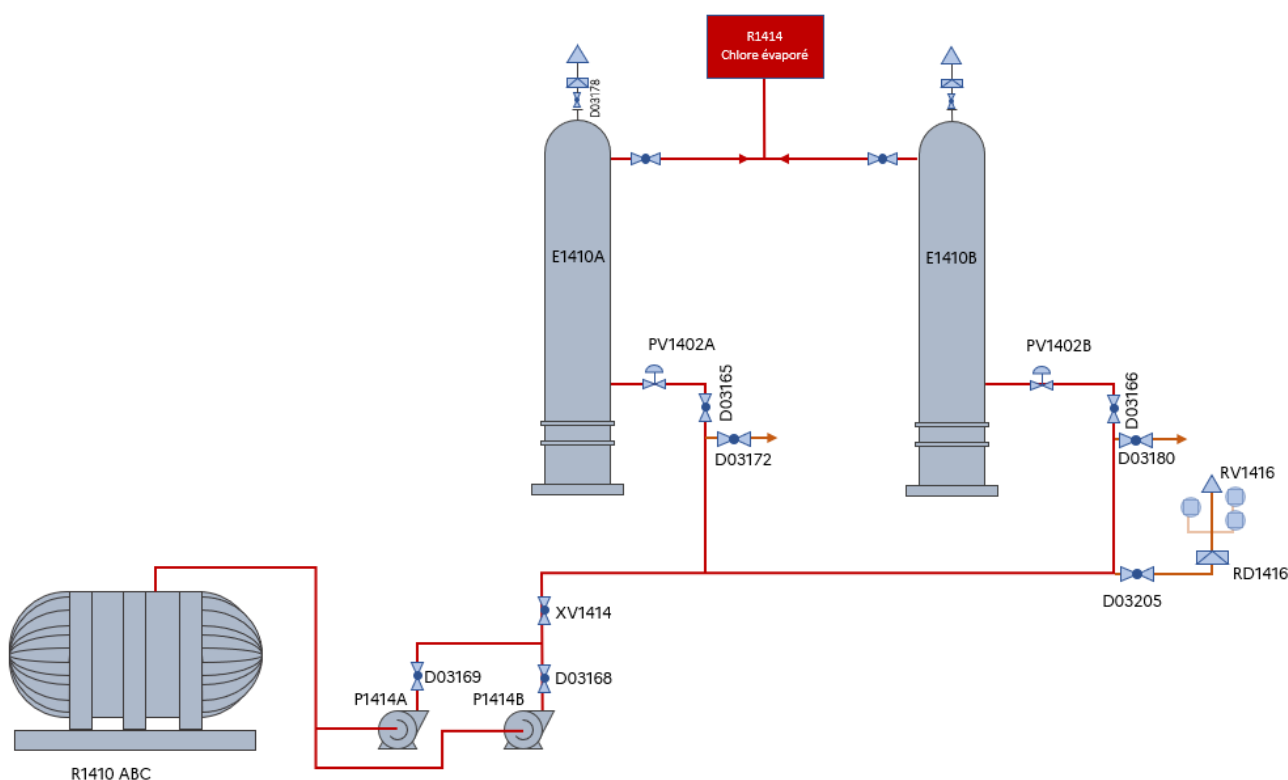
Figure 2 : Schéma simplifié de l'installation de vaporisation du chlore

L'accident s'est produit au sein de l'atelier chlore-soude, au niveau de la transformation du chlore liquide en chlore gazeux avant distribution vers l'atelier CVM et la synthèse d'acide chlorhydrique.

Le chlore liquide stocké dans le réservoir R1410 est expédié au moyen des pompes P1414 A et B vers les échangeurs E 1410 A et E1410 B en vue d'y être vaporisé par réchauffage. Le chlore gazeux est ensuite distribué dans l'unité de chloration de l'atelier CVM et dans l'unité de synthèse d'acide chlorhydrique (HCl).

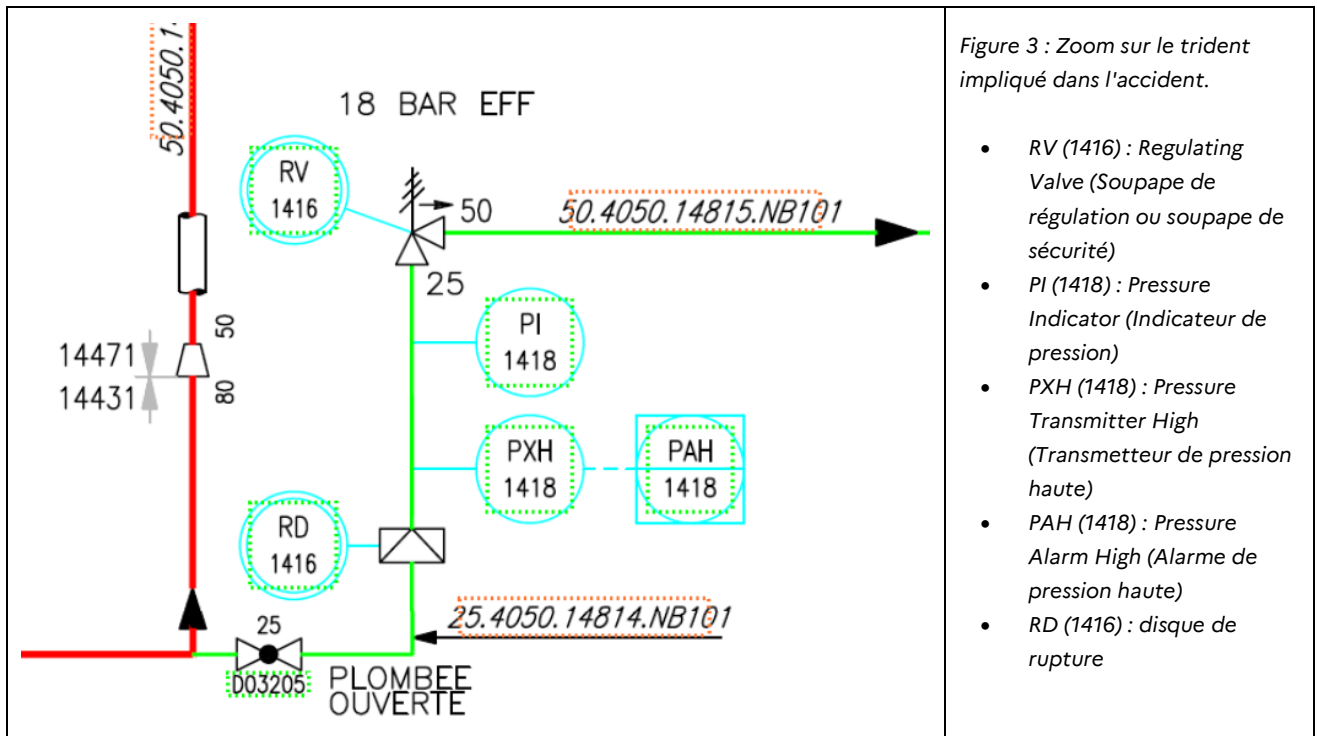
Le trident (nom attribué du fait de sa forme caractéristique) situé en aval de la vanne d'isolement se compose d'une manchette, d'un disque de rupture, d'une soupape ainsi que d'un jeu d'instruments de mesure de pression et d'alarme montés sur des piquages.

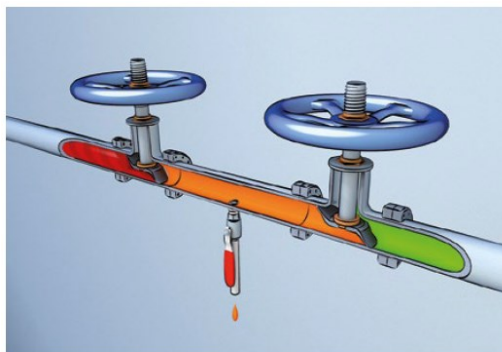
- **L'isolement** : il est, préférentiellement, et à chaque fois que possible, un « isolement renforcé », ce qui implique la fermeture de deux vannes en série et la purge de la section de tuyauterie située entre les deux vannes.

**3. Deux vannes fermées et purge intermédiaire ouverte (procédé d'isolement renforcé R1)**
