Rapport d'enquête

Sur le mélange accidentel de matières dangereuses lors d'un dépotage au sein de la société LAT NITROGEN sur la commune de Grandpuits (77) le 24 janvier 2025

N° : MTE-BEARI-2025-13

Date du rapport : 21/11/2025

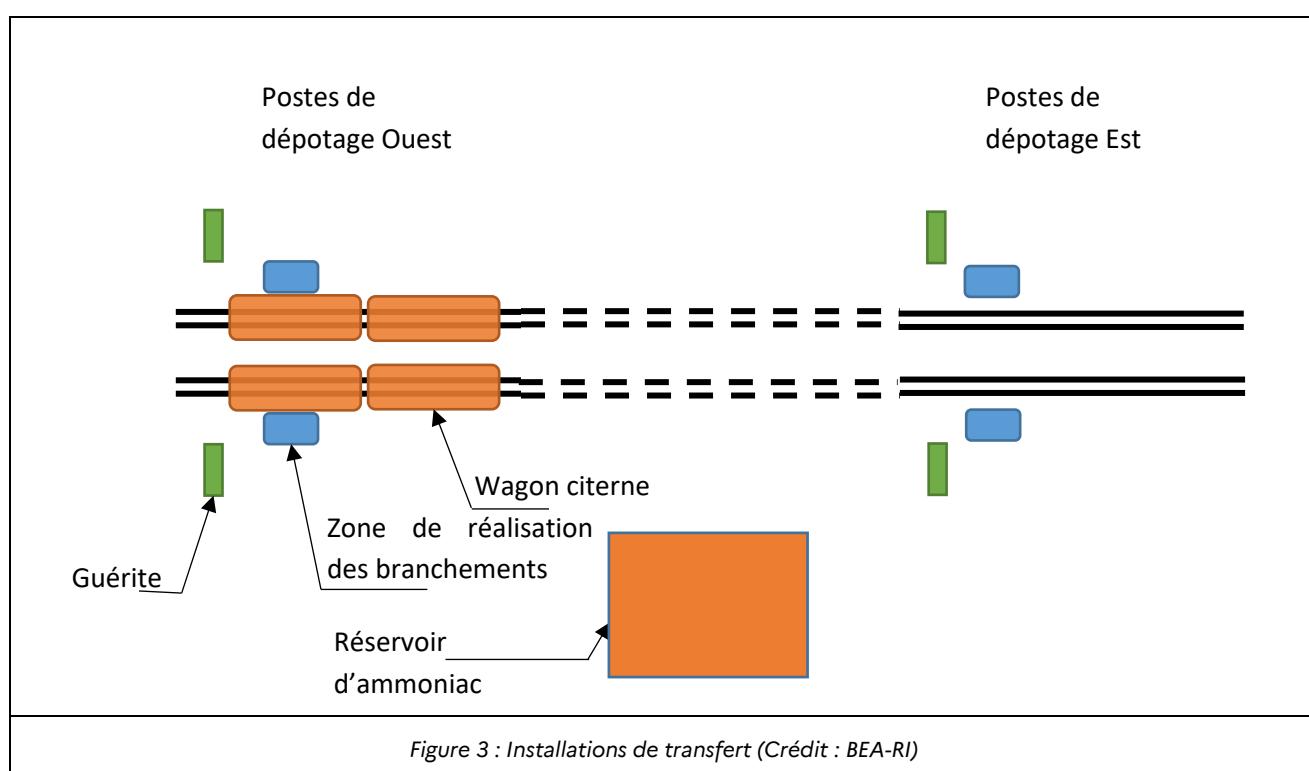
Figure 4 : Poste de déchargement des wagons-citernes dans le réservoir d'ammoniac anhydre (Crédit : LAT NITROGEN)

Les installations de transfert sont constituées de plusieurs postes de déchargement (ou dépotage) de wagons-citernes, répartis à raison de 2 postes sur chacune des deux voies ferrées parallèles.

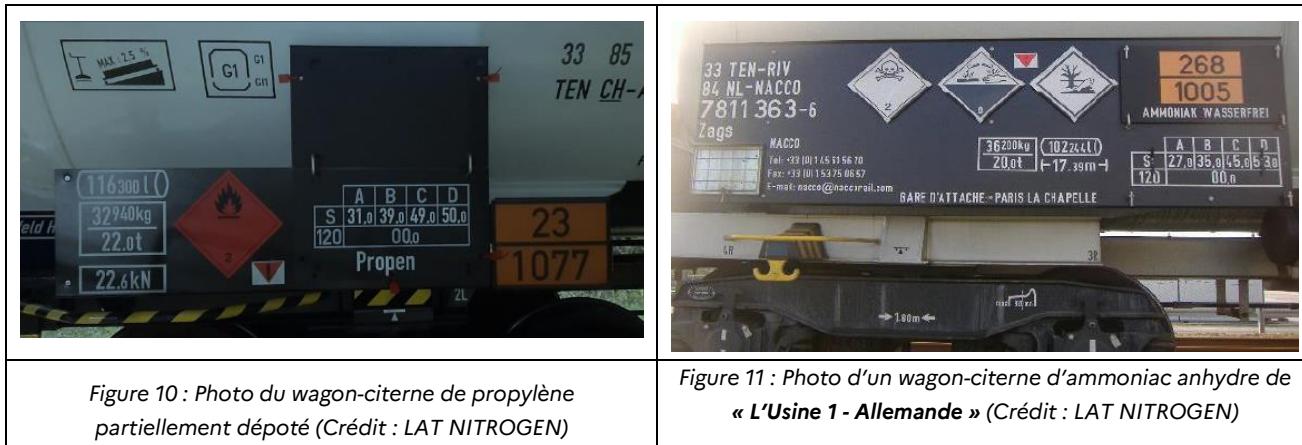
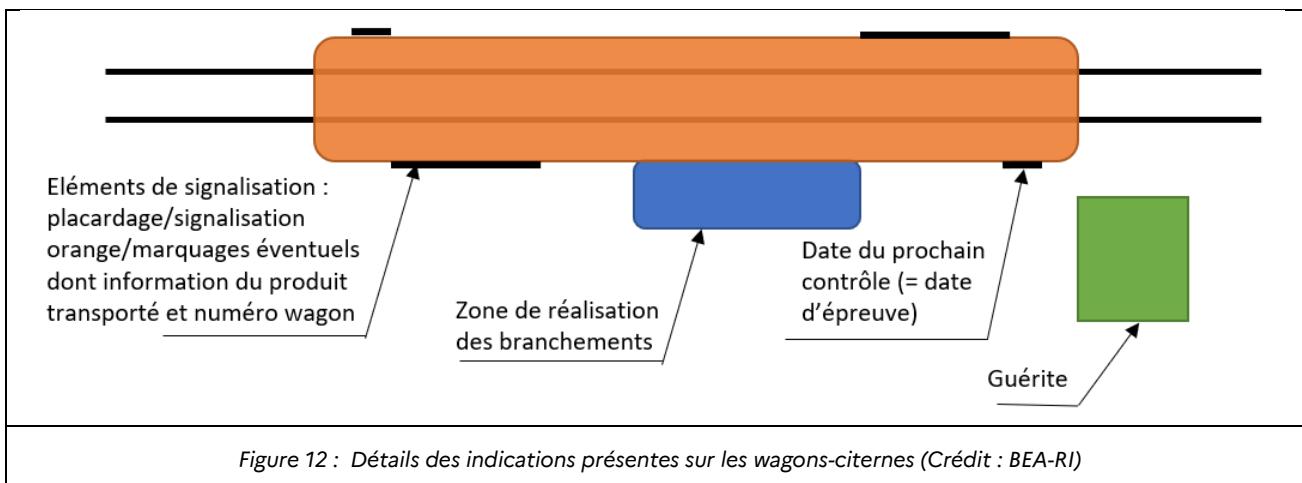
L'étiquetage sur les wagons-citernes est réparti sur les deux bouts du wagon, d'une longueur de 18 mètres environ : d'un côté, il y tout ce qui concerne la fiche d'identité du wagon (code RID, numéro de voiture, tare, étiquettes de danger et nom du produit), et de l'autre, il y a la date du prochain contrôle¹⁵.
