# Rapport d'enquête

Sur l'incendie d'un silo de  
stockage de bois survenu au sein  
de la société CENERGY située à  
Saint-Ouen L'aumône (95) le 28  
avril 2022

N° : MTE-BEARI-2023-001

Date du rapport : 06/02/2023

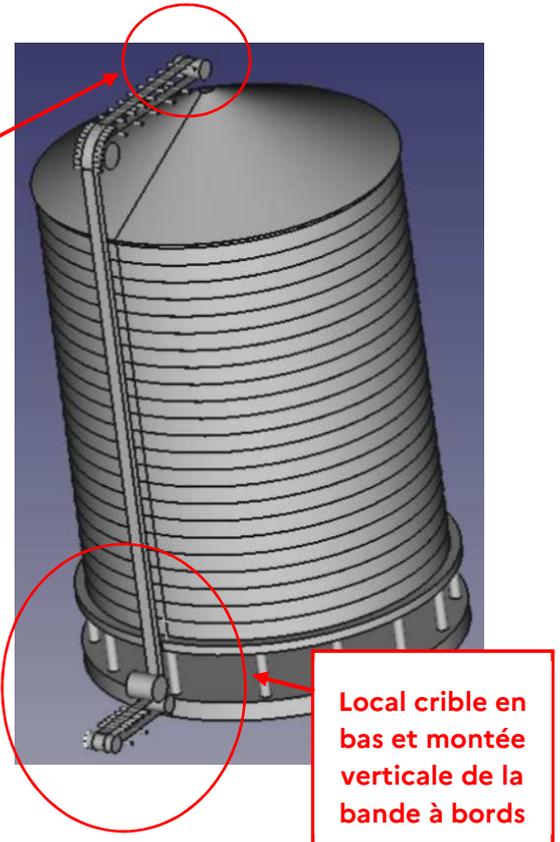
Figure 10 : Photo du rouleau de renvoi de la bande à bords situé en partie haute du silo 4000. La bande de roulement de cette dernière est en bon état.

L'origine de l'incendie ne se situe pas non plus au niveau du tapis de convoyage et des différentes installations de début du process. Aucun dégât lié à l'incendie n'était visible sur cette partie de l'installation.

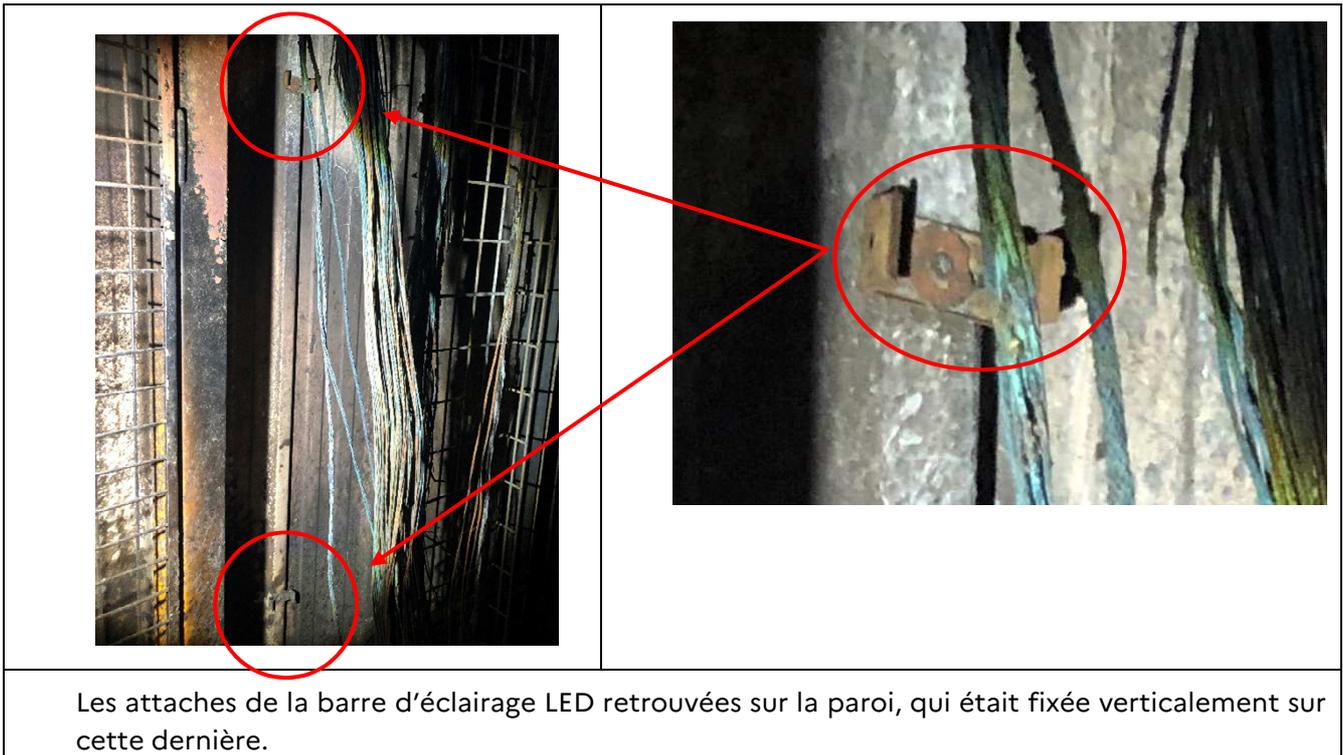
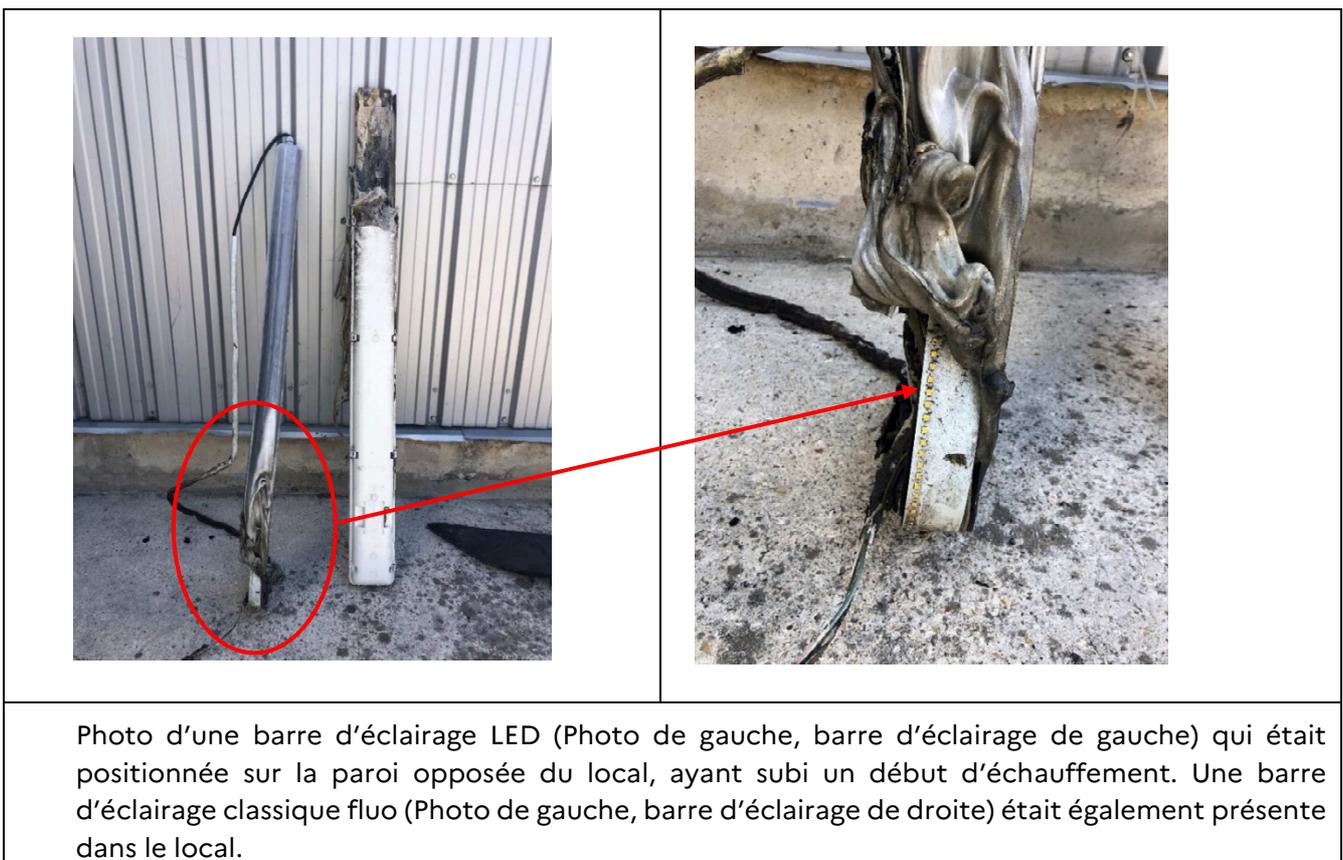
La barre d'éclairage LED a dû présenter un défaut électrique, s'est enflammée puis est tombée sur le chemin de câbles. Les fines de bois ainsi que les gaines isolantes des câbles électriques présents à cet endroit, ont dû contribuer à la propagation de l'incendie. Nous pouvons voir sur ces photos le chemin de câbles entièrement dégagé de l'accumulation de fines de bois. L'échauffement produit au début de l'incendie est visible sur la paroi extérieure au droit du chemin de câbles (cercle rouge).

La carte électronique de la barre d'éclairage LED retrouvée dans les décombres.

**Le relevé des causes d'incendie oriente ainsi les investigations vers la barre d'éclairage LED située dans le local « bande à bords ». Un court-circuit semble être à l'origine de l'éclosion de l'incendie.**

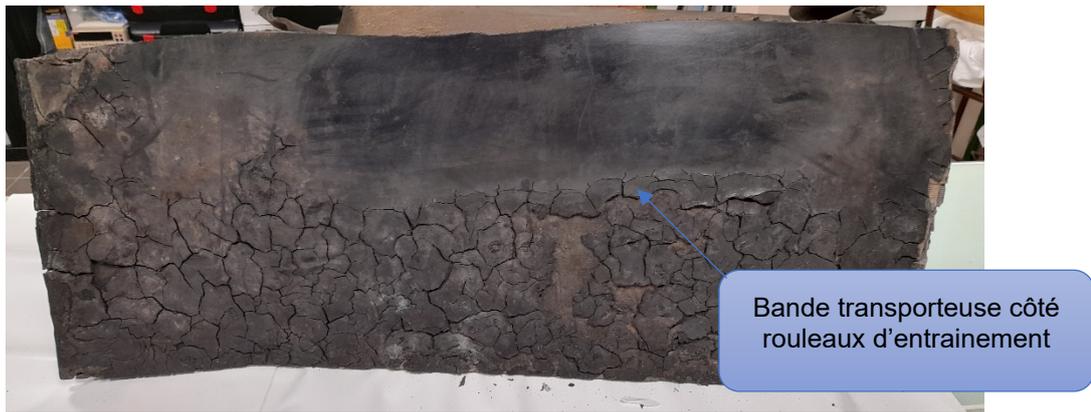
Figure 3 : Bande transporteuse, vue arrière côté rouleaux d'entraînement

Alors que cette même bande transporteuse côté rouleaux d'entraînement a une résistance d'isolement moyenne de 1,83 Gohm, valeur supérieure aux exigences de la norme définissant une bande transporteuse dissipatrice de charges électrostatiques.

Cette différence de résistance d'isolement entre les parties côté godets et la face de la bande transporteuse côté rouleaux d'entraînement, ne permet pas une dissipation des charges électrostatiques du produit contenu dans les godets vers les points de mise à la terre du système. La résistance transversale entre les deux faces de la bande transporteuse étant trop importante et supérieure aux exigences de la normes (> 1 Gohm).

D'autre part, si la face de la bande transporteuse côté rouleaux d'entraînement est isolante, le contact entre la bande et le rouleau va entraîner un chargement électrostatique de la bande pouvant générer des arcs/étincelles entre les deux parties en mouvement (2).

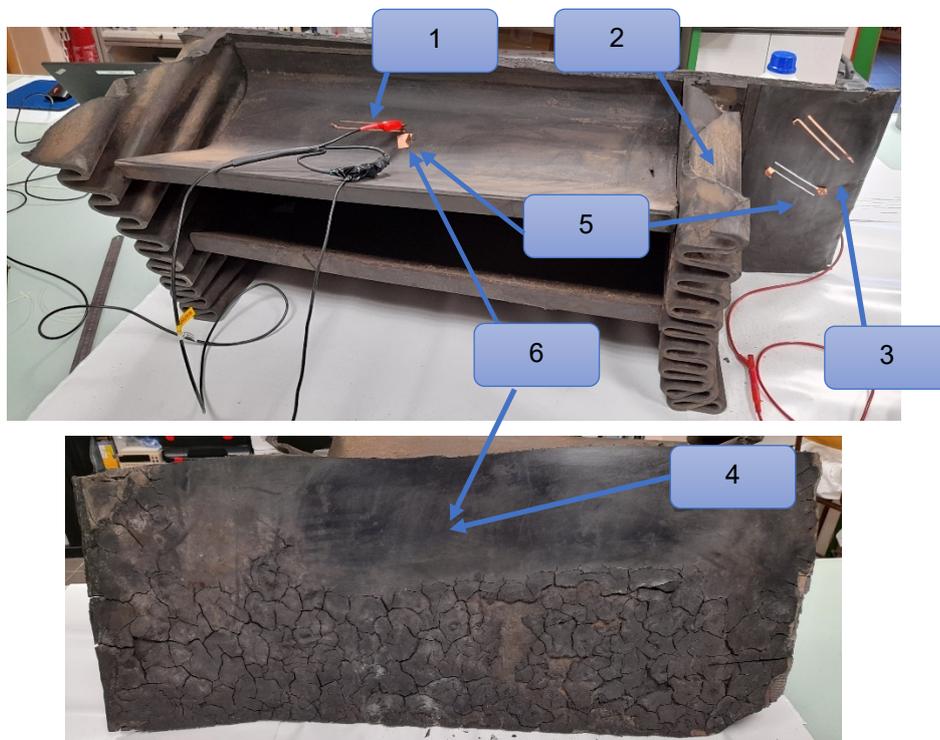
Figure 6 : Photos de l'échantillon avec l'emplacement des points de test.

La norme CEI/TS 60079-32-1 donnant le choix des méthodes de tests, et, compte tenu de la forme ainsi que du niveau de dégradation de l'échantillon testé (zone déchirée, brûlée, etc...), l'utilisation des électrodes décrites dans la norme IEC 60079-0 a été choisie.

Parties testées	Résistance moyenne (Ohm)
1 - Sur le godet	5,82 E+06
2 - Sur le soufflet	18,63 E+06
3 - Bande côté godet	4,4 E+06
4 - Bande côté rouleaux d'entraînement	1,83 E+09
5 - Résistance transversale (continuité) entre le godet et la bande côté soufflet	104 E+06
6 - Résistance transversale (continuité) entre le godet et la bande côté rouleaux d'entraînement	1,39 E+09

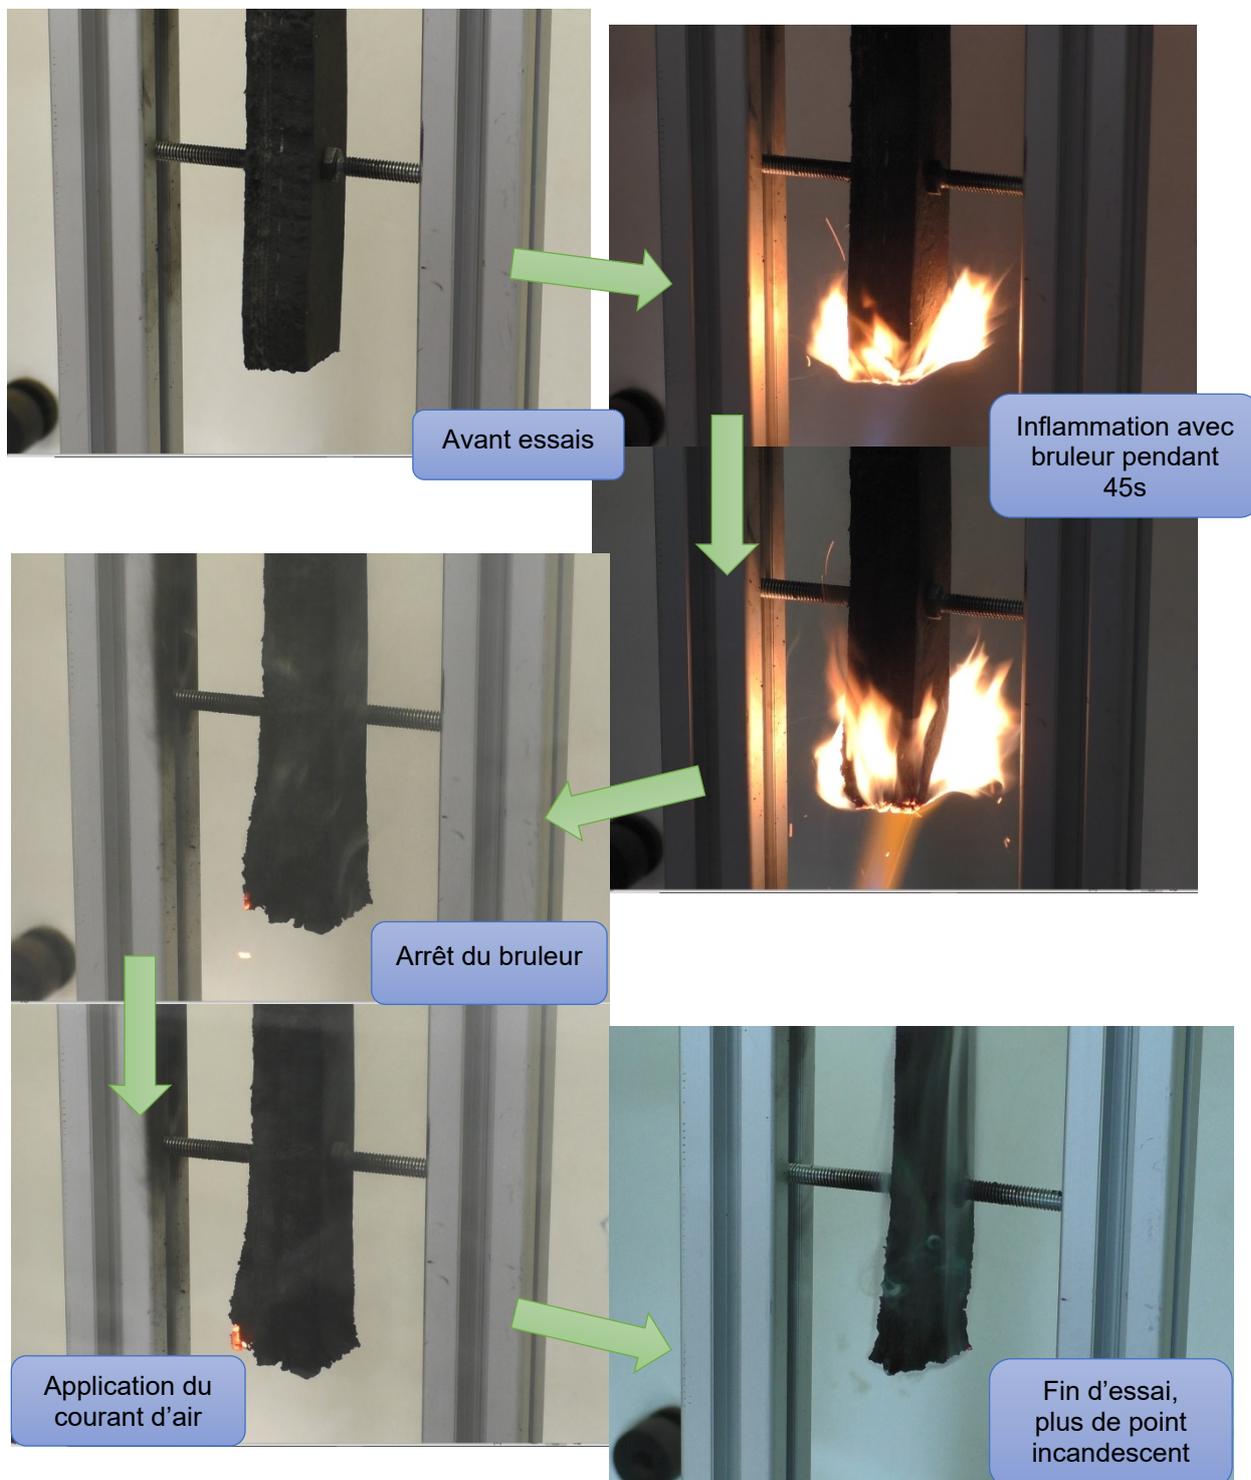
Figure 8: Prise de vue des différentes phases du test au feu suivant NF EN ISO 340

6	Bruleur pendant 45 s	Pas de flamme résiduelle, incandescence visible après arrêt du bruleur
	Application du courant d'air (1,5 m/s)	Incandescence visible pendant 3 min 45 s
