Rapport d'enquête

Sur plusieurs explosions survenues à l'intérieur d'un bâtiment de fabrication de nitrocellulose au sein de la société Manuco (24) le 3 août 2022

Organisme auteur : Bureau d'enquêtes et d'analyses sur les risques industriels (BEA-RI)

N° : MTECT-BEARI-2023-007

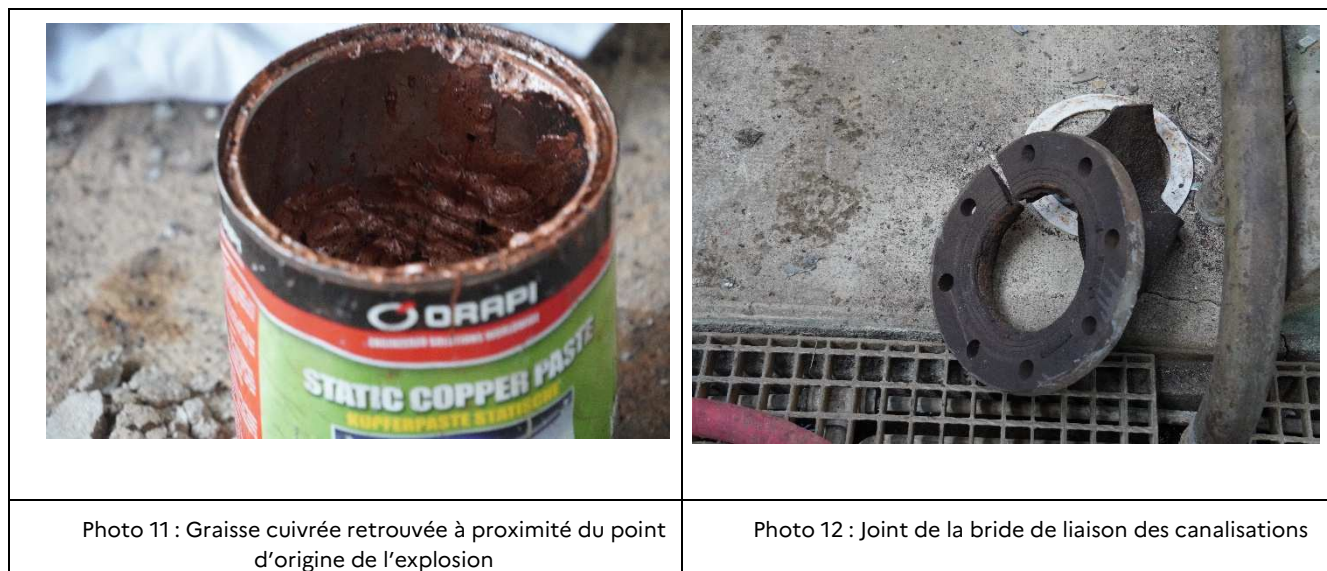
Dans un premier temps, un contenant de graisse cuivrée a été retrouvé à l'endroit du raccordement des canalisations. Il a été demandé à l'INERIS de vérifier si la réaction entre la nitrocellulose et la graisse cuivrée avait pu être l'élément amorceur. Les études bibliographiques n'ont pas déterminé d'influence significative à court terme de ce produit sur la nitrocellulose.

La cuve « eaux blanches » qui était en cours de remplacement, contenait une inscription « butanol fort » sur sa face extérieure. De la même manière, il n'a pas été démontré d'incompatibilité entre ce type de produit et la nitrocellulose, écartant de fait un mélange de produit incompatible ayant pu initier la réaction.

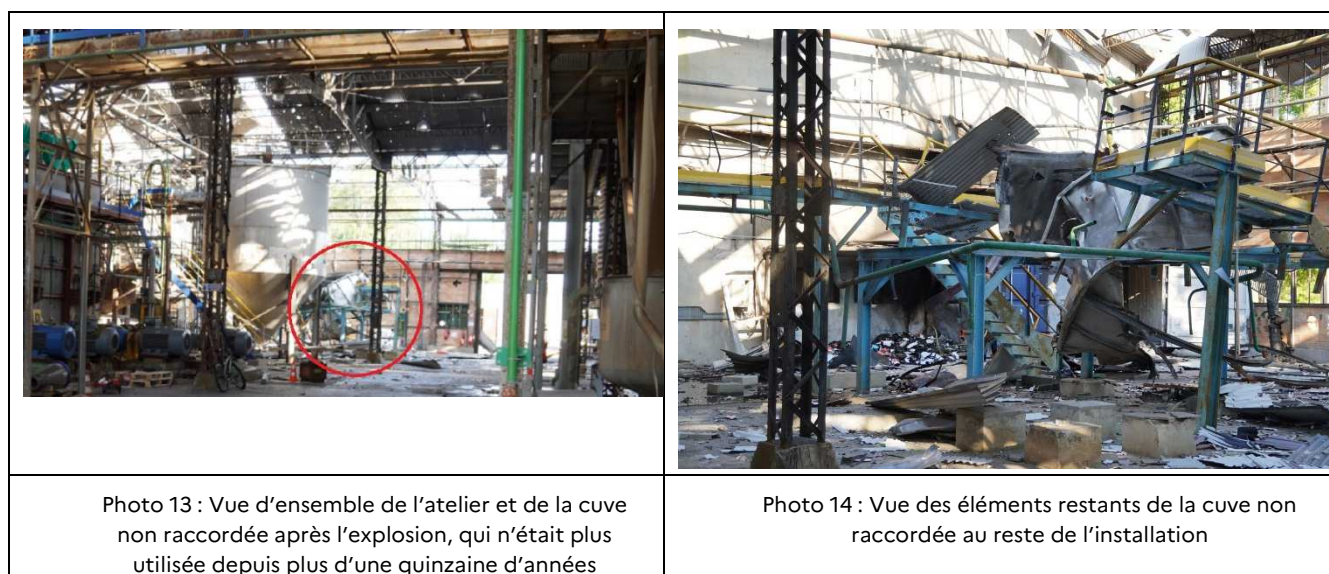
La troisième explosion survenue lors de l'accident fût la plus violente, et a été localisée au niveau d'un ancien équipement, imposant, totalisant environ 12m². Cet équipement n'était plus utilisé depuis plus d'une quinzaine d'années. Cette cuve à ciel ouvert, reposant à 2,20m de hauteur par rapport au sol, mesurait 3,90m de longueur par 3m de largeur pour 1,60m de hauteur. Elle possédait une épaisseur de 3mm et servait à séparer par décantation la nitrocellulose des eaux blanches. Elle avait été déconnectée du process et arrosée pour la dernière fois il y a plusieurs années d'après les témoignages recueillis. Elle n'était pas nettoyée régulièrement depuis.

Les fines de nitrocellulose se sont ainsi accumulées durant ces nombreuses années à l'intérieur de celle-ci, et ont séché naturellement. Ces conditions de séchage dans l'atelier ont été accentuées durant la période caniculaire de cet été 2022.

On peut noter également que les équipements et canalisations en acier ont constitué de véritables projectiles acérés au moment des différentes explosions. Nous avons pu constater des chemins de câbles tranchés en deux ou des murs de l'atelier criblés d'impacts par exemple. Les conséquences auraient pu être plus graves si ces pièces métalliques avaient atteint les parties vitales des ouvriers présents.

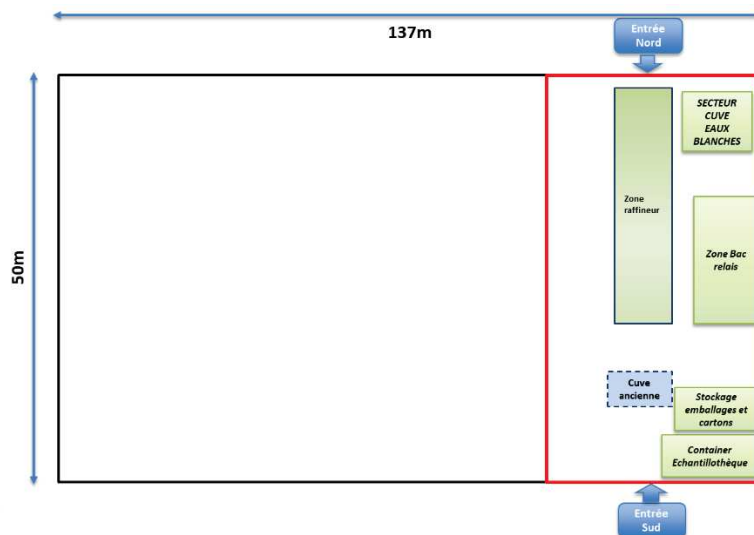
Figure 1 : Bâtiment et zone de l'accident sur le process de raffinage (en rouge)

L'accident a eu lieu dans un bâtiment de fabrication de nitrocellulose. Adjacent à un autre bâtiment servant au stockage de fûts vides, le bâtiment incriminé regroupe l'ensemble des activités ayant lieu après l'étape de nitration, c'est-à-dire les équipements de finition et de conditionnement de la nitrocellulose. L'évènement a plus précisément eu lieu sur le process de raffinage situé en partie Est du bâtiment (encart en rouge sur la Figure 1) et séparé du reste du process par une large travée de circulation.

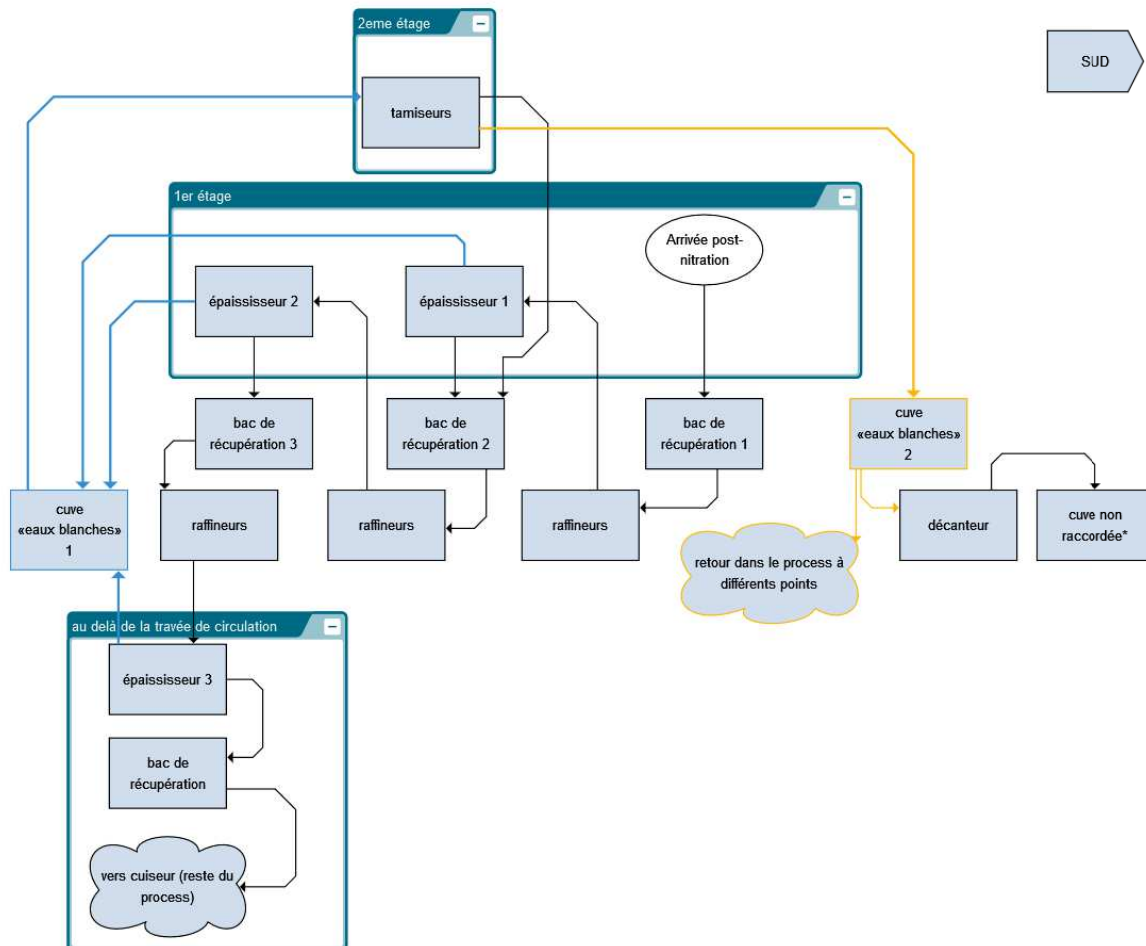
Figure 2 : Description de la chaîne de raffinage du bâtiment, en respectant la disposition spatiale des éléments, le flux de circulation du mélange eau/NC. En Bleu le réseau d'eaux blanches non filtrées, et en Orange le réseau d'eaux blanches filtrées.

* Conformément au diagramme « PID » fourni par la société Manuco, cette cuve est reliée au reste du process. D'après les informations transmises par l'exploitant, cette cuve n'est dans les faits plus connectée au reste du process.

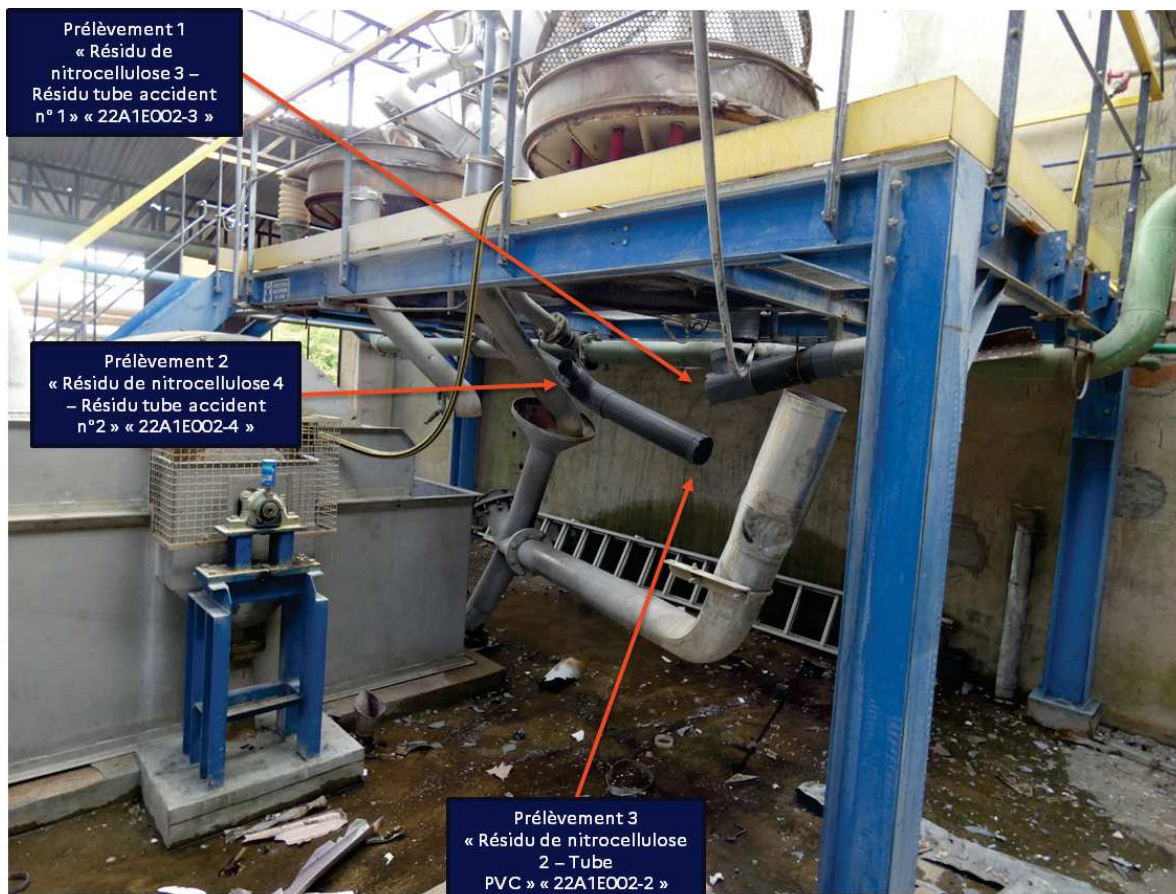
Figure 22 : Emplacement des prélèvements 1, 2 et 3

Les 3 premiers prélèvements ont été réalisés à l'étage sous le tamiseur tels qu'illustrés sur la Figure 22.

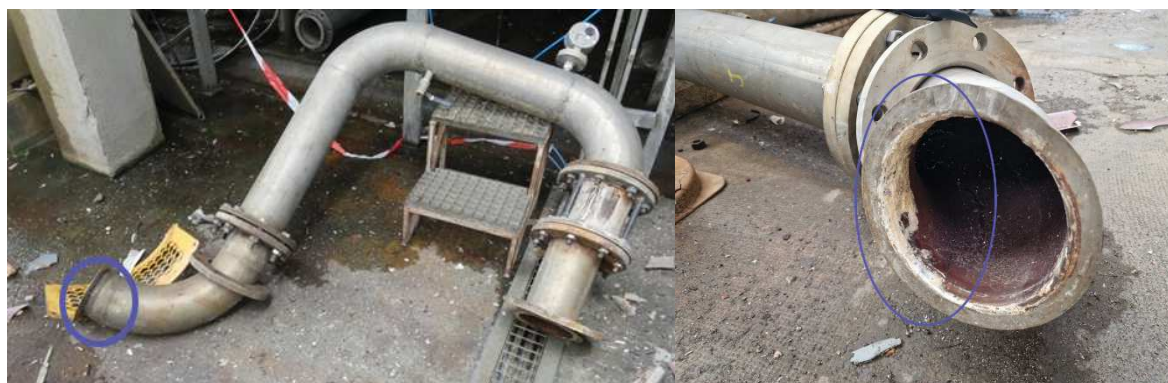
Figure 26 : Emplacement du prélèvement 4

Le prélèvement 4 a lieu sur la face interne d'un ensemble de canalisation démonté avant l'incident et sans traces apparentes de combustion.
