Rapport d'Enquête

Sur l'incendie d'un atelier de
traitement de surface au sein de
la société PROTEC Industrie à
Bezons (95) le jeudi 13 mai 2021

N° : MTE – BEARI – 2021 – 010

Date du rapport : 24/12/2021

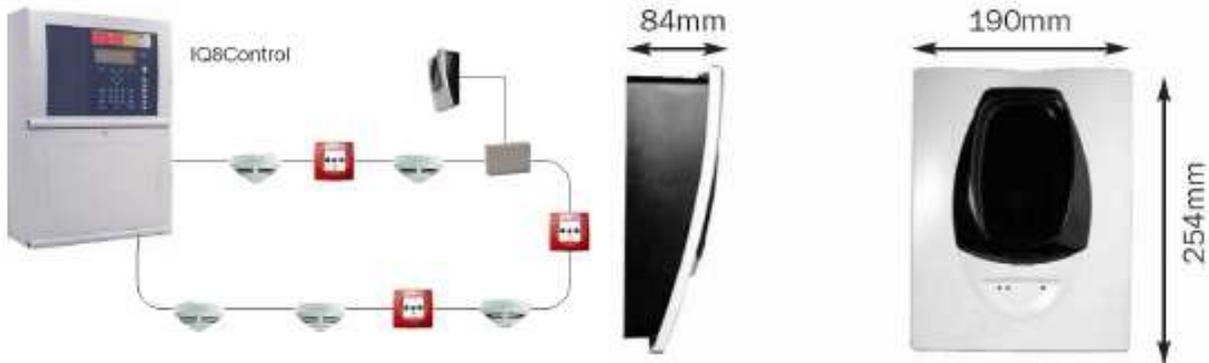
Photo 9 : Détecteur linéaire de fumée ESSER (HONEYWELL) 6500R.

Conçus pour la détection de grands espaces, ils sont composés d'un ensemble émetteur / détecteur et d'un réflecteur. La fumée qui se trouve dans l'espace entre l'ensemble émetteur / récepteur et le réflecteur réduit l'intensité du signal réfléchi. Quand l'atténuation atteint le seuil d'alarme configuré sur l'ensemble émetteur / récepteur, le détecteur signale et transmet une alarme.

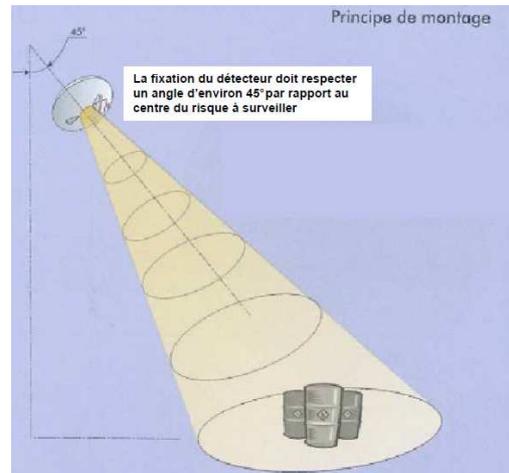
Photo 10 : Détecteur ponctuel de flamme infrarouge IR95 – Caractéristiques : le détecteur se compose d'une tête de détection et d'un socle S95.

Le détecteur **IR95** analyse le rayonnement infrarouge émis par les flammes d'un foyer. Il utilise des capteurs IR sensibles aux variations d'énergie pour 2 longueurs d'onde IR proches l'une de l'autre. La combinaison des 2 capteurs permet de mesurer la présence exclusive du CO₂ émis par un foyer.
