Rapport d'enquête

Sur l'incendie survenu au sein de
la raffinerie exploitée par Esso
Raffinage à Port-Jérôme-sur-Seine
(76) le 11 mars 2024

N° : MTE-BEARI-2024-06

Date du rapport : 28/11/2024

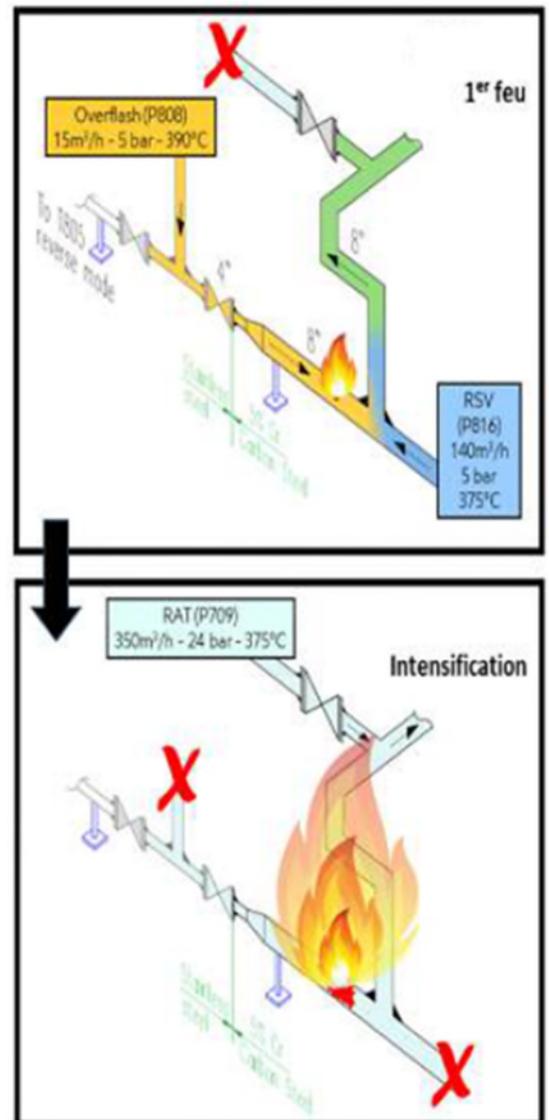
Figure n°3 : coupure des vannes (crédit ExxonMobil)

À 15h08 (premier schéma ci-contre), la fuite est identifiée à distance, au niveau d'une vanne de contrôle de la section. Le chef opérateur arrête alors les pompes Naphta et essences légères puis ferme les vannes de contrôle au refoulement. 10 minutes plus tard, la vanne de sécurité de fond du ballon en amont des pompes est fermée également.

À 15h15, les opérateurs observent une fuite de produit noir suggérant la présence d'une fuite sur le circuit d'overflash² de la distillation sous vide. La pompe d'overflash est alors arrêtée également.

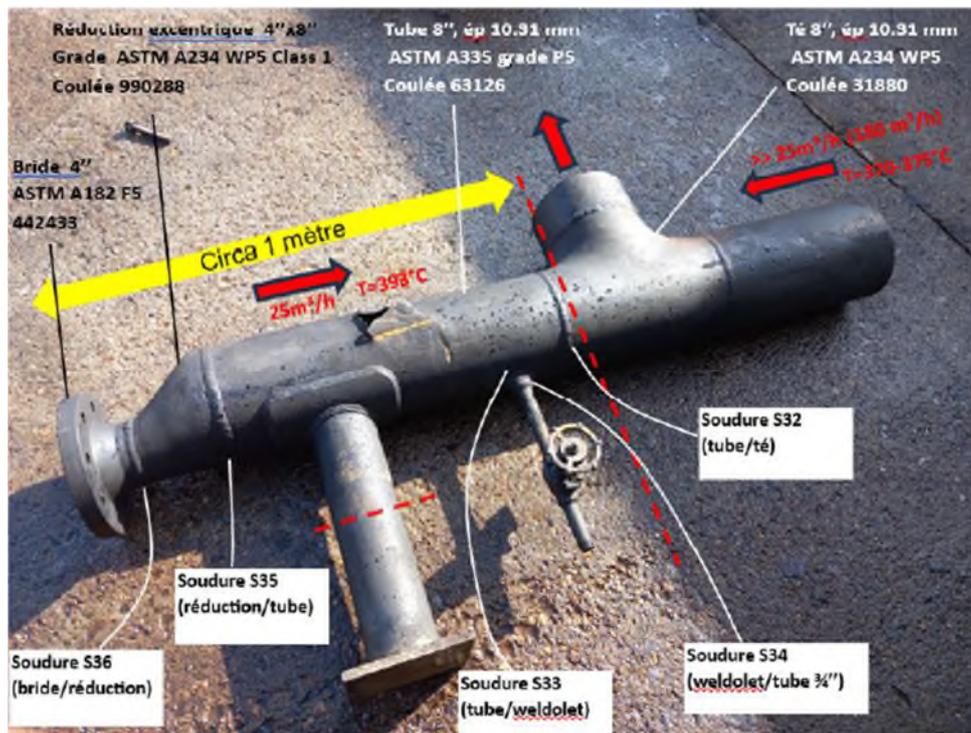
Figure n°8 : vue du tronçon de tuyauterie ayant fait l'objet des expertises (crédit Institut de Soudure)

Le tube de diamètre 8 pouces n'a pas subi de déformation plastique d'ensemble (gonflement) avant sa rupture. Les relevés d'épaisseur montrent des pertes d'épaisseur importantes par l'intérieur. Les épaisseurs résiduelles de paroi à ce niveau vont d'un minimum de 1,26 mm à un maximum de 5,87 mm, pour une épaisseur nominale annoncée de 10,31 mm. La cartographie réalisée par ultrasons confirme ces mesures et met en évidence une diminution d'épaisseur généralisée quasiment sur l'ensemble du tube en 8 pouces avec une épaisseur résiduelle moyenne estimée à 2 mm. On note que le phénomène de perte d'épaisseur est moins important à proximité des soudures S32 et S35 ainsi qu'autour de la semelle de renfort du support.

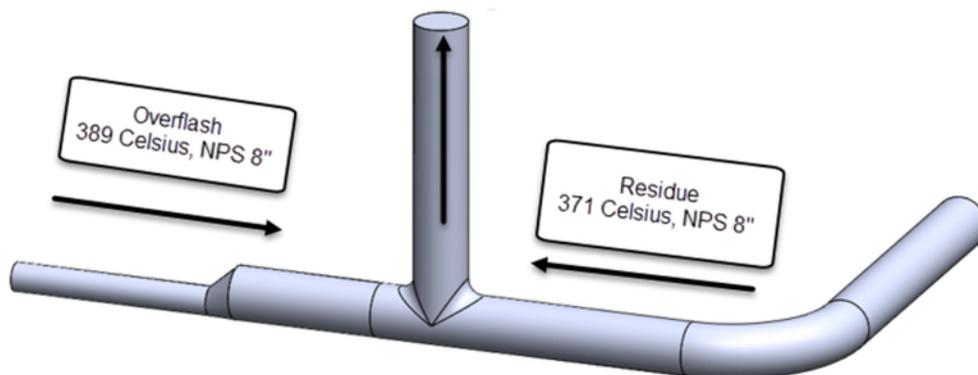
Figure n°9 : schématisation du tronçon de tuyauterie ayant fait l'objet de l'analyse (ExxonMobil)

- La géométrie du Té ;
- La différence de vitesse entre les deux produits arrivant au niveau du Té, l'overflow et le résidu sous vide ;
- La différence de température entre les deux produits.

L'hypothèse est faite que les deux produits sont en phase liquide. La section étudiée a les caractéristiques suivantes :

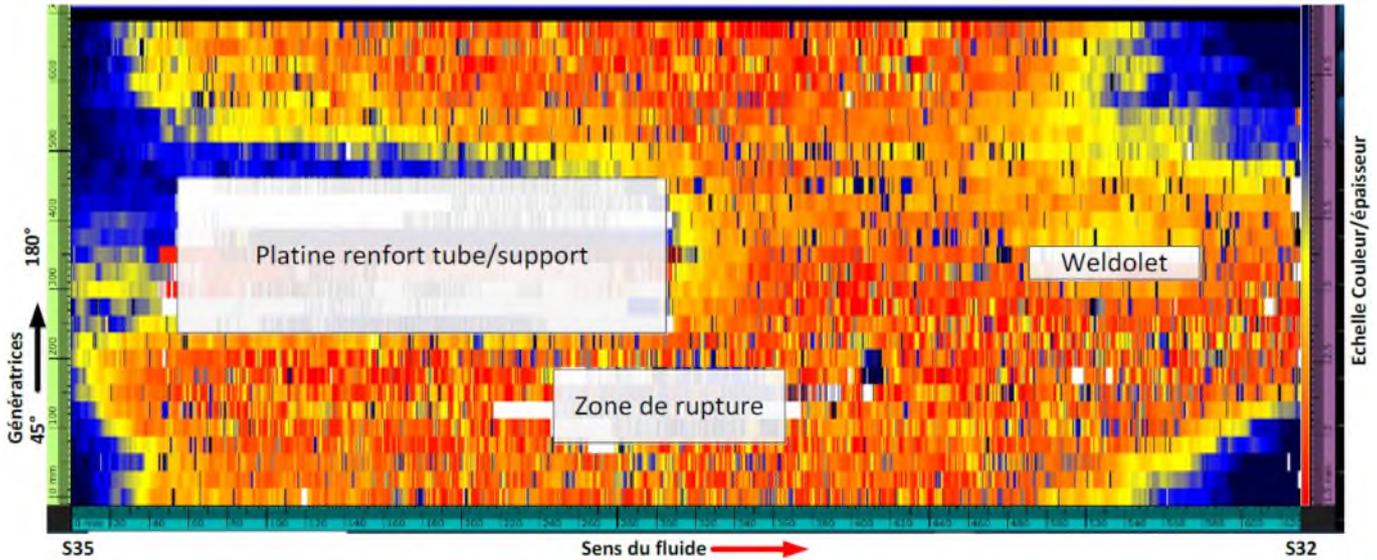
Figure 2 : cartographie d'épaisseur résiduelle du tube 8'' rompu

Au regard de l'épaisseur nominale annoncée de 10,3 mm, le tableau 1 met en évidence une diminution très importante de l'épaisseur du tube 8" avec des épaisseurs minimales relevées de l'ordre de 1,1-1,3 mm seulement. On observe cependant des épaisseurs résiduelles un peu plus élevées, de l'ordre de 3 à 4 mm autour de la semelle du support en génératrice basse. Des épaisseurs maximales de l'ordre de 5 à 6 mm ont été relevées à proximité des soudures de raboutage S35 et S32.

Cette cartographie (cohérente avec les résultats des mesures ponctuelles suivant le maillage) met en évidence une diminution d'épaisseur généralisée quasiment sur l'ensemble du tube 8'' avec une épaisseur résiduelle moyenne estimée à environ 2 mm (pour une épaisseur théorique nominale de 10,31 mm). Comme constaté lors des mesures ponctuelles, on note que le phénomène de perte d'épaisseur est moins important à proximité des soudures S32 et S35 (épaisseur à proximité de cordon comprise entre 3 et 5 mm), ainsi qu'autour de la semelle renfort (ou platine) du support.

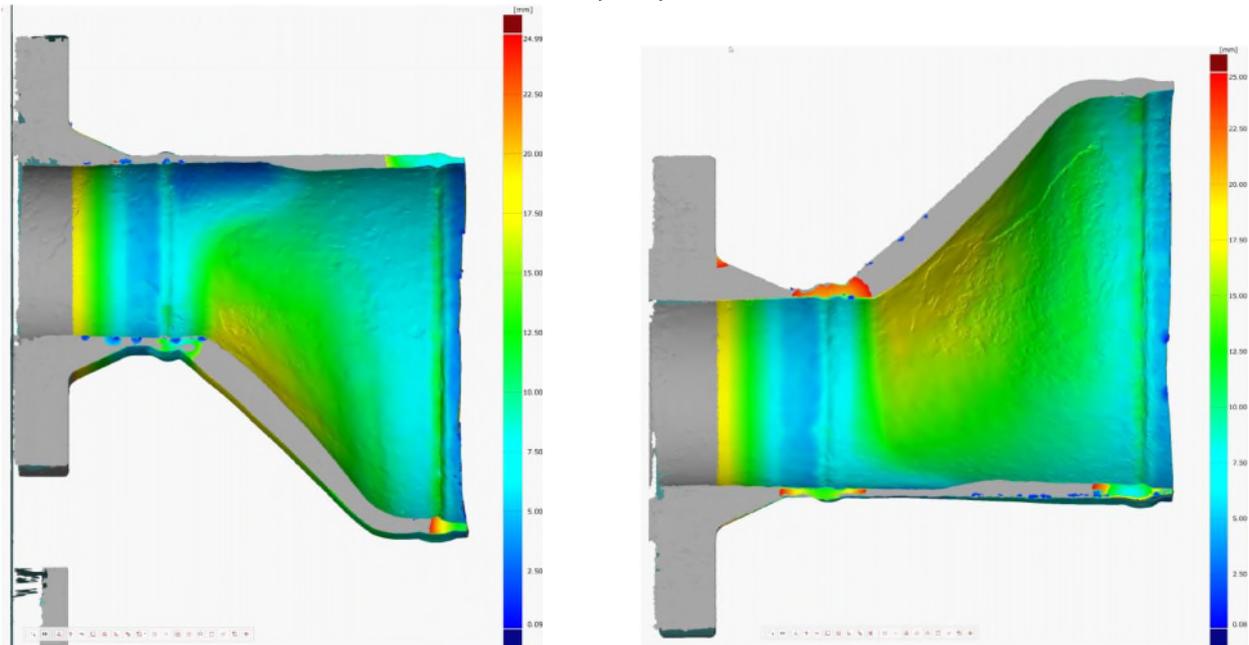
Figure 5 et Figure 6 : épaisseur de paroi de la réduction 4"x8" (en mm)

La réduction présente une géométrie complexe avec des variations importantes d'épaisseur qui sont d'origine (liées au formage de la matière). Les résultats de la numérisation montrent ici, sur le petit morceau de tube 8" scanné, une épaisseur résiduelle de paroi en métal de base de l'ordre de 4 à 6 mm au voisinage de la soudure S35 (soudure réduction/tube) et là encore, on constate qu'il y a eu une perte de métal plus faible au niveau du cordon de soudure en lui-même (épaisseur de l'ordre de 10-12 mm).

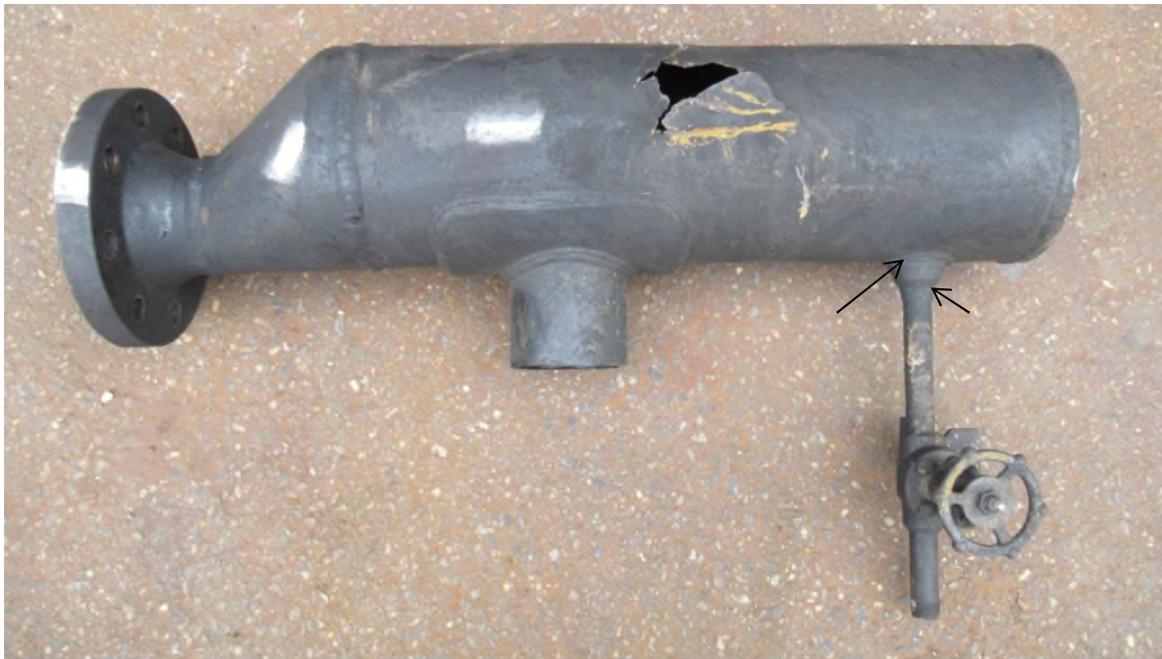
FIGURE 1
VUE D ENSEMBLE COTE DECHIRURE
REPERAGE DES SOUDURES ET RELEVÉ DU DIAMETRE EXTERIEUR DU TUBE (EN mm)

En l'état de réception à nos laboratoires, la surface externe du tronçon de ligne présentait un aspect gris noirâtre avec des reliquats subsistant d'hydrocarbures partiellement brûlés, voir FIGURES 1 à 8 en annexe A. Une préparation de surface (brossage mécanique avec une brosse rotative nylon) a été nécessaire pour mettre en œuvre les END, voir FIGURES 20 à 22 en annexe A.

L'examen visuel des bords fortement amincis de la déchirure et des surfaces internes visibles par l'extrémité côté té, montre que le tube 8" est affecté par une perte d'épaisseur interne importante, voir FIGURES 7 et 10 à 12 en annexe A. L'inspection visuelle externe du tronçon ne révèle pas de dégradation significative de la surface externe du tronçon de tuyauterie remis (absence notamment de corrosion externe sous calorifuge).

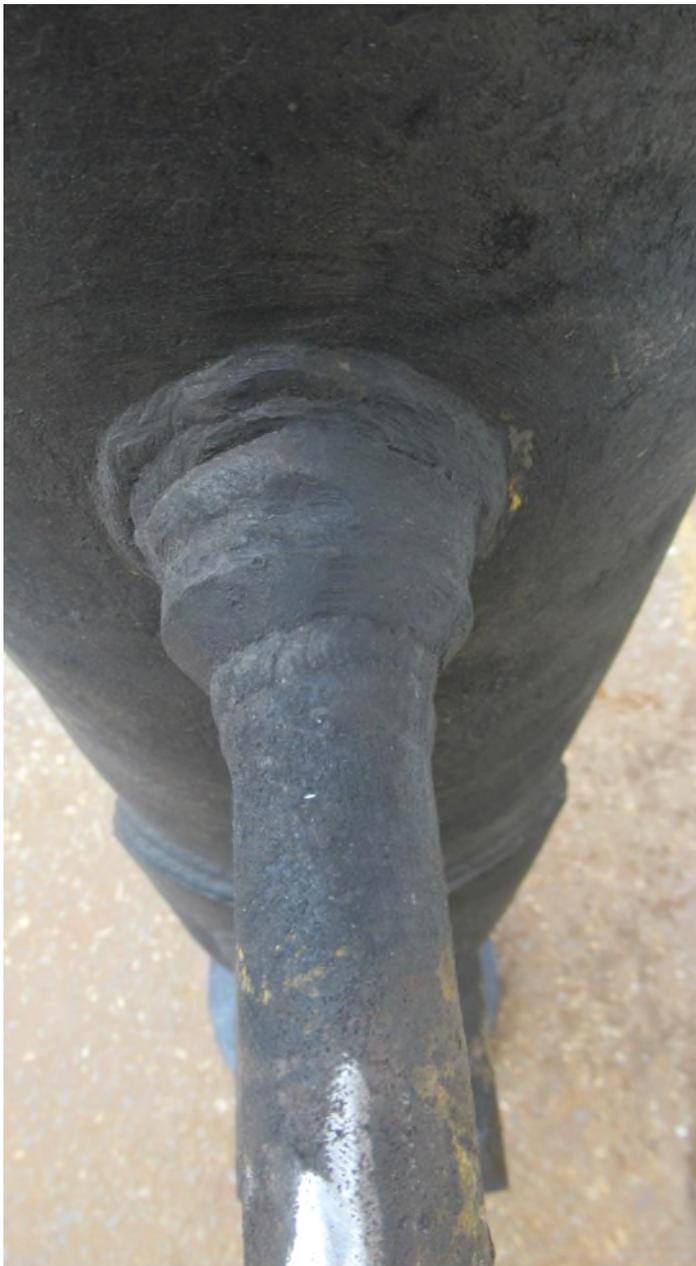
FIGURE 13
DETAIL DE LA FIGURE 1
VUE EXTERNE DU PIQUAGE 3/4"

Mis à part le côté interne de la soudure tube 8" / weldolet qui présente une surface lisse associée à une probable perte d'épaisseur notable, le piquage 3/4" ne présente pas de signe d'endommagement significatif et son épaisseur semble conservée au niveau du weldolet comme du tube 3/4", voir FIGURES 13 et 14 en annexe A ainsi que FIGURES 3 à 9 en annexe C.

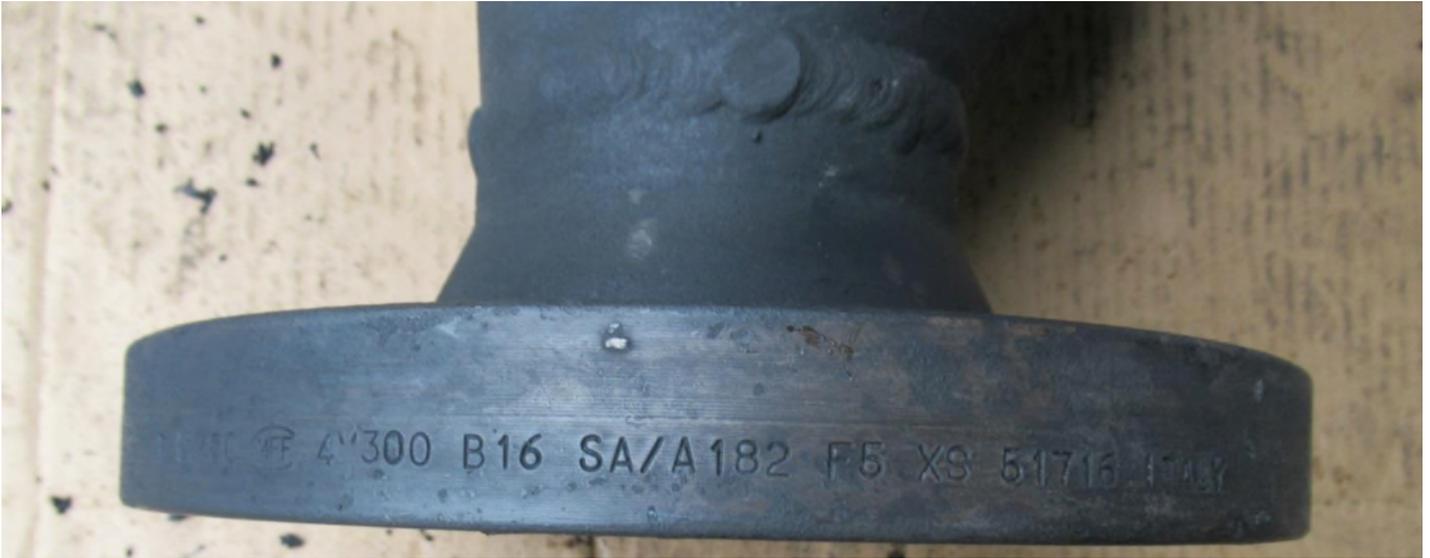
FIGURE 15
VUE D ENSEMBLE DES MARQUAGES

- sur le pourtour de la bride : R 11/00 MFF 4"300 B16 SA/A182 F5 XS 51716 ITALY, voir FIGURES 15 à 17 en annexe A,
- sur la réduction : 8X4 XS WP5 CL1990288, voir FIGURE 18 en annexe A,
- sur le tube : une marque de poinçon illustrée FIGURE 19 en annexe A.

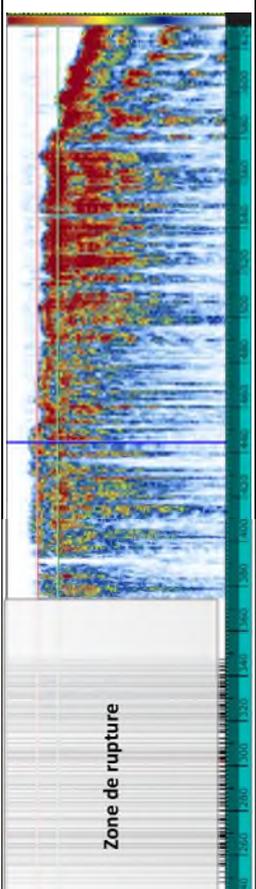
0,7 mm (*)	444 mm
78° (150 mm)

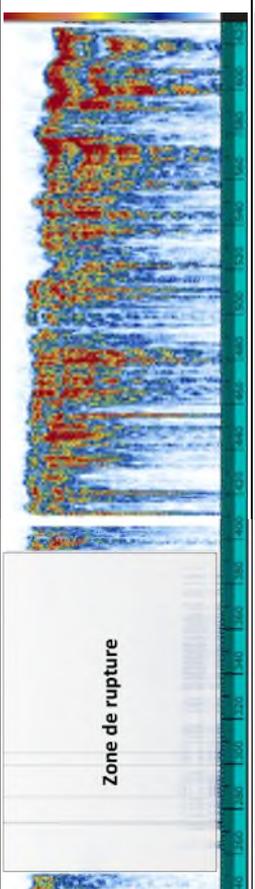
0,6 mm (*)	148 mm
91° (175 mm)

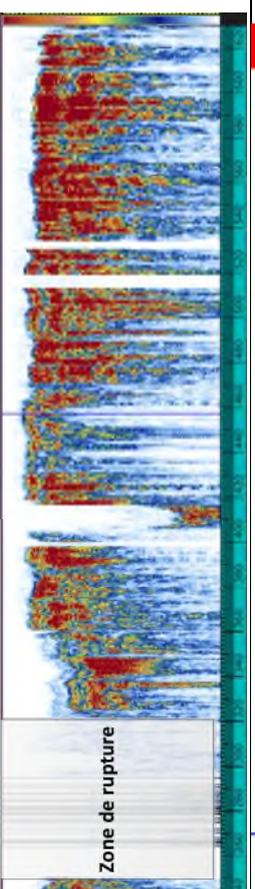
0,8 mm (*)	457 mm
104° (200 mm)

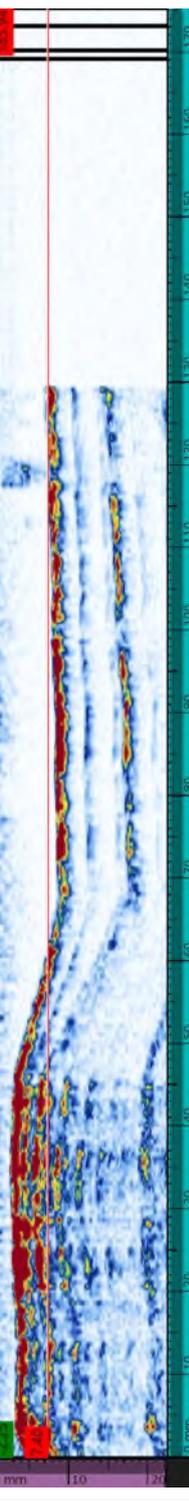
Min = 2,6 mm (*) Max = 8,9 mm (*)	Min= 36 mm Max= 69 mm

- En considérant une épaisseur nominale de 10,31 mm, la perte maximale par corrosion est de 9,8 mm (hors zone de rupture).
- Aucune indication notable n'a été relevée dans l'épaisseur des pièces (tube et réduction),

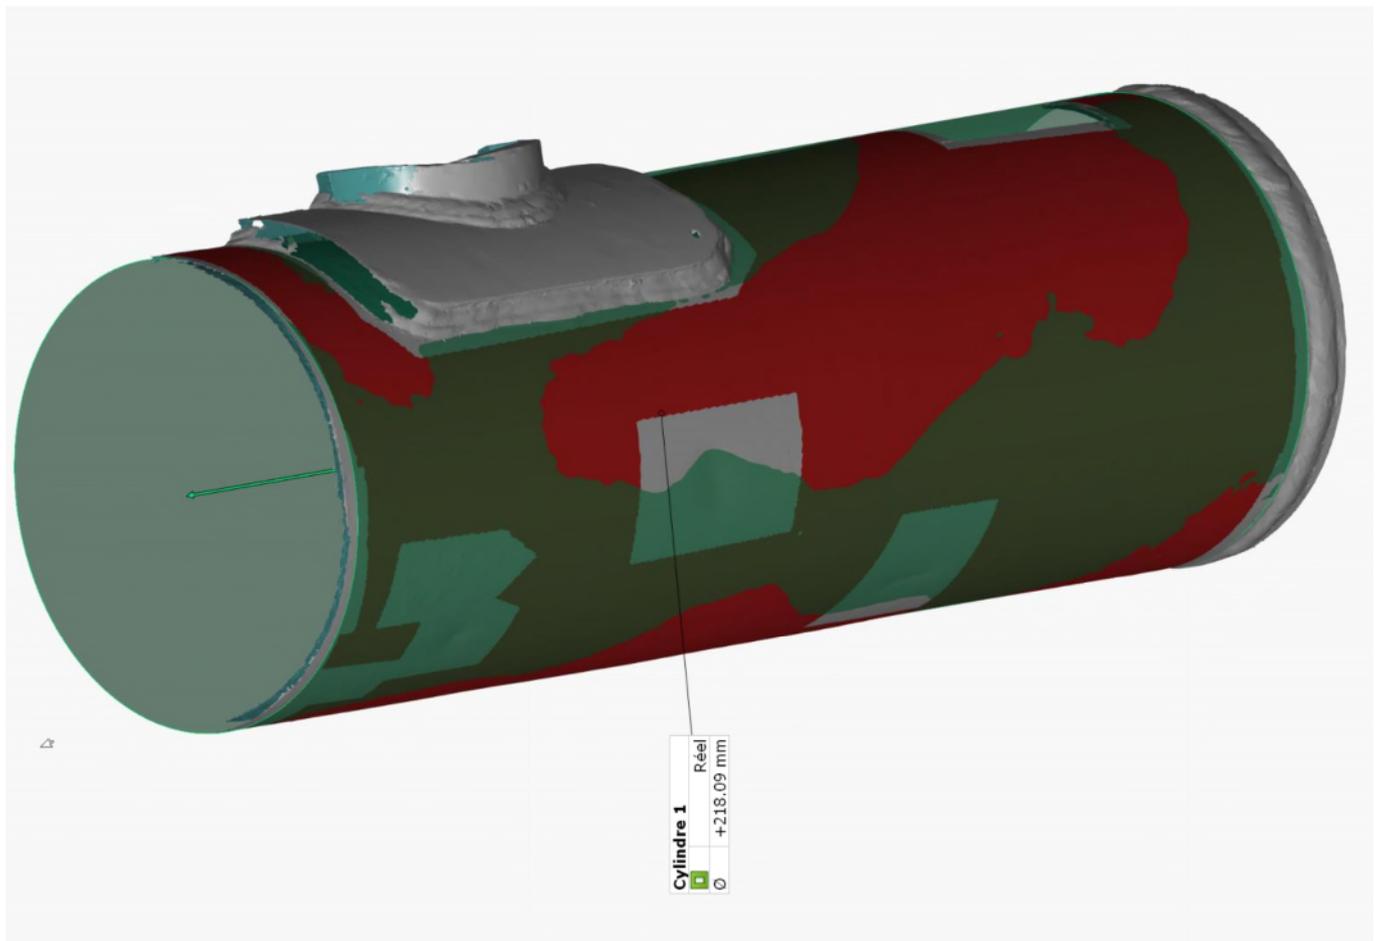
4.1.1. Définition d'un cylindre externe ajusté de référence

Pour se faire, il a été choisi les zones en rouge ci-dessus. Toutes les parties présentant une semelle, un piquage ou bien une déformation liée à la zone de rupture ont été évitées. Un diamètre externe a pu en être extrait avec pour valeur **218.09mm**.

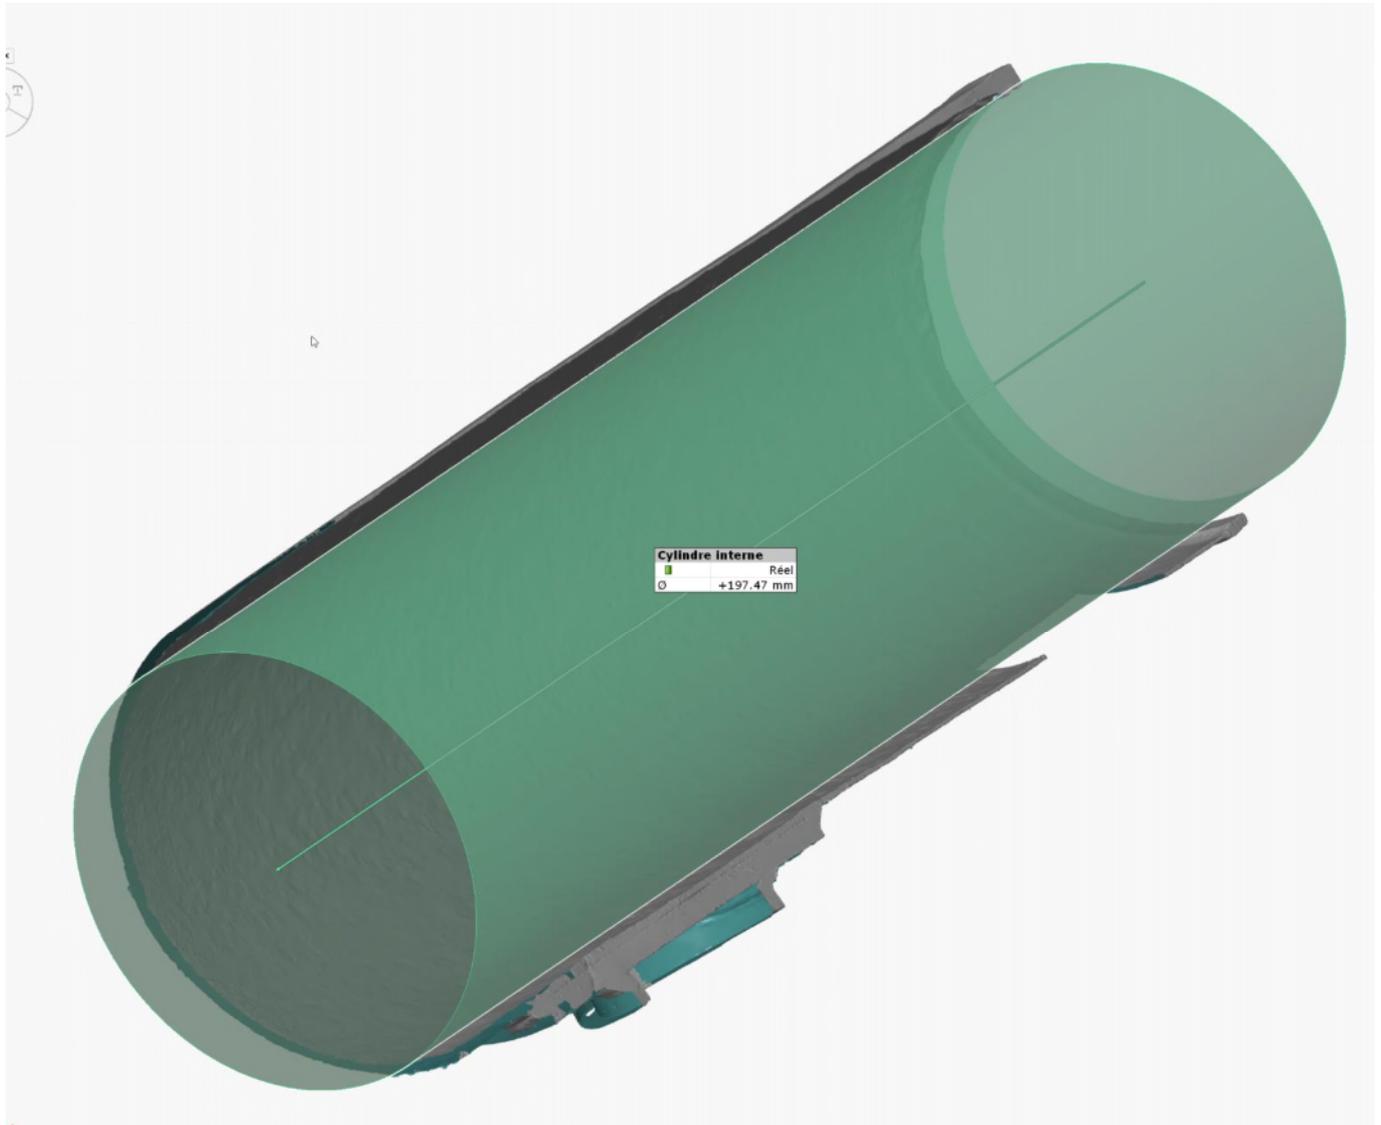
4.1.2. Définition du cylindre interne théorique

Nous sommes partis du cylindre externe avec une réduction du diamètre équivalente à l'épaisseur de paroi de 10.31mm d'origine. Celui-ci a pour diamètre **197.47mm**.

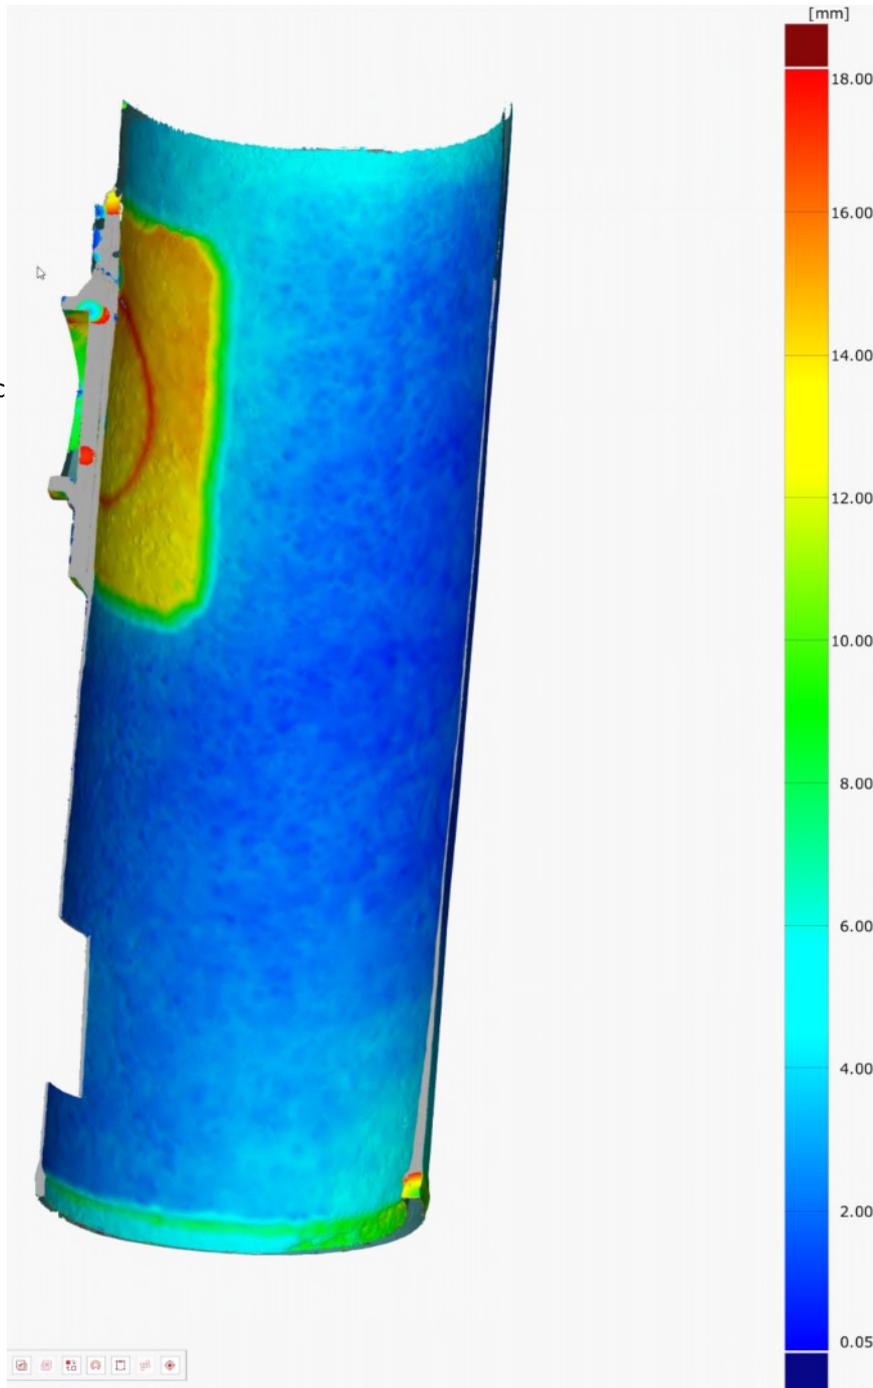
Tube support avec
selle renfort

Ceci correspond à l'épaisseur entre la peau externe et l'interne scannée en tous points. Deux échelles ont été utilisées pour mettre en évidence les mesures effectuées dans la zone du tube-support (avec semelle renfort) et du tube 8" en lui-même. Attention, les valeurs indiquées sur la représentation graphique au niveau du tube-support ne correspondent pas à l'épaisseur résiduelle de paroi du tube seul. Les valeurs correspondent au cumul de l'épaisseur de paroi du tube, de la selle renfort externe et localement du tube support.

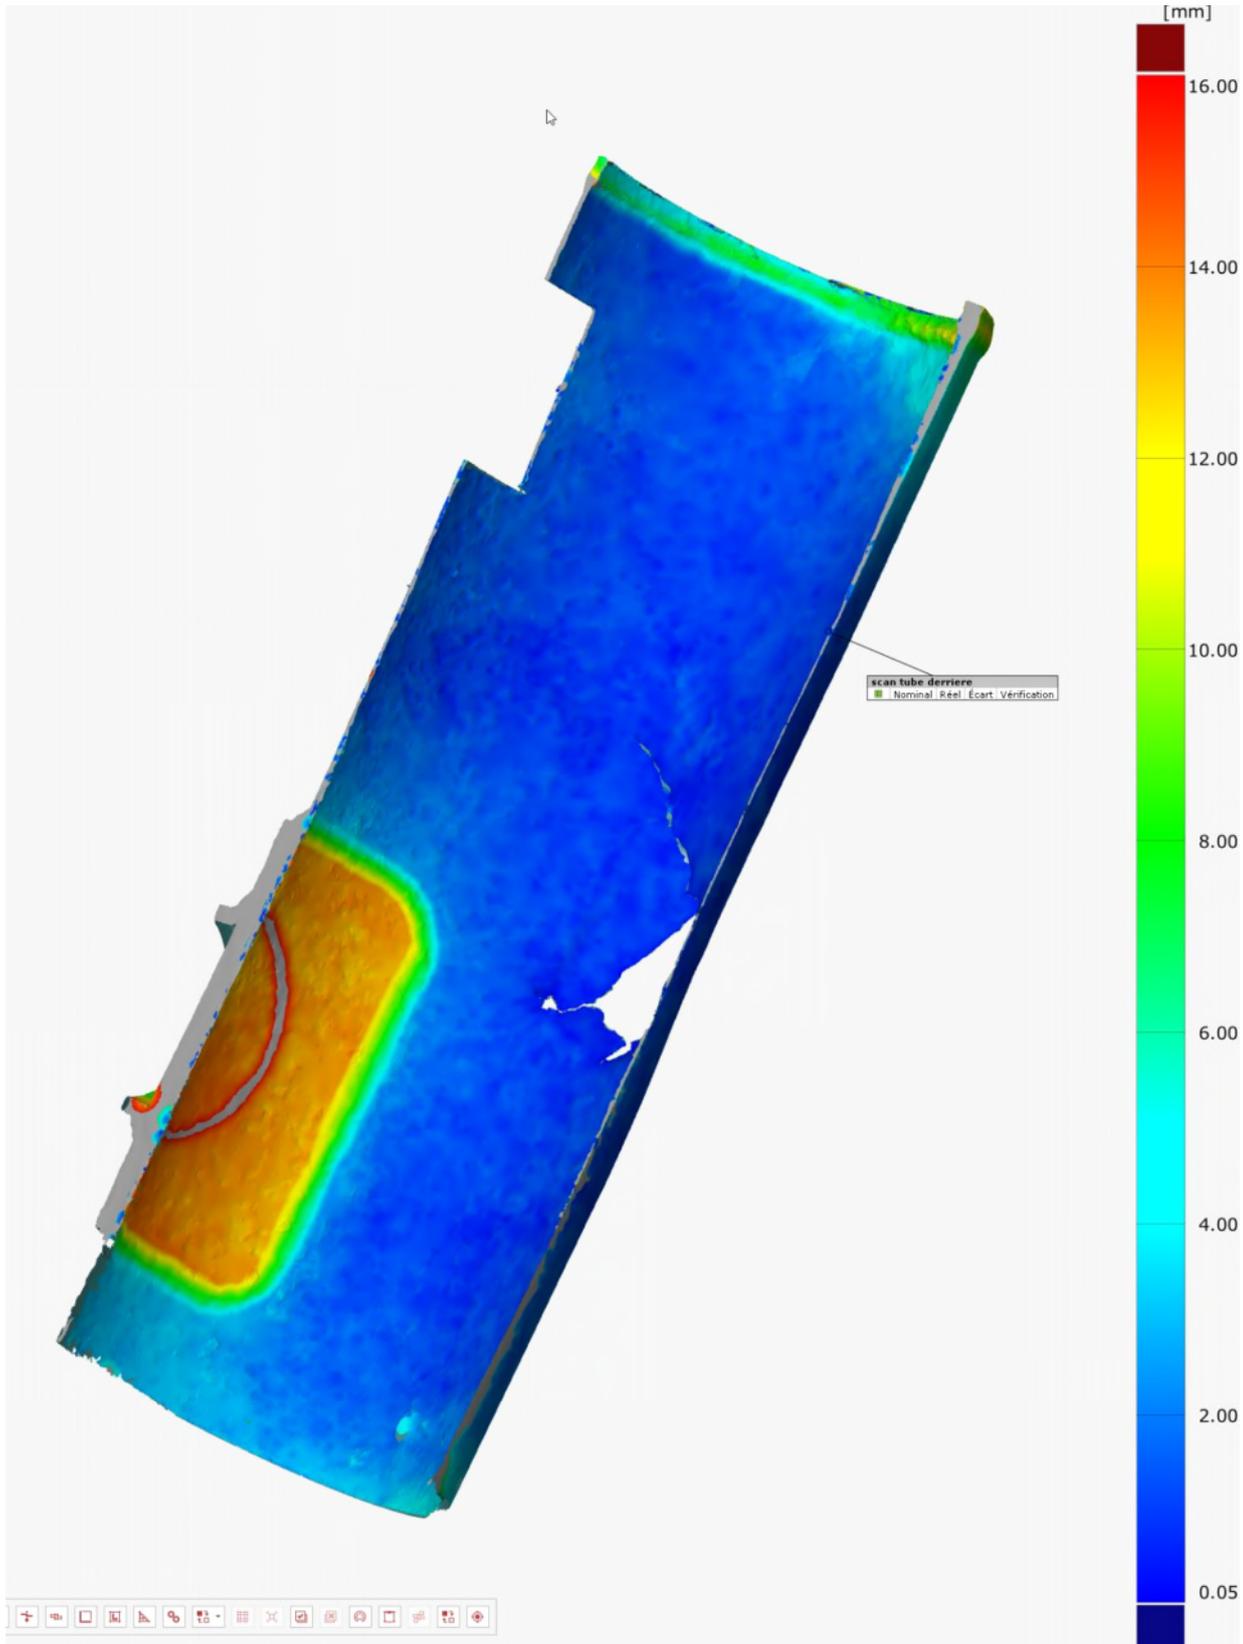
Echelle de 0 à 16mm

Ceci correspond à l'épaisseur entre la peau externe et l'interne scannée en tous points. Deux échelles ont été utilisées pour mettre en évidence les mesures effectuées dans la zone du tube-support et dutube 8". Attention, les valeurs indiquées sur la représentation graphique au niveau du tube-support ne correspondent pas à l'épaisseur résiduelle de paroi du tube seul. Les valeurs correspondent au cumul de l'épaisseur de paroi du tube, de la selle renfort externe et localement du tube support.

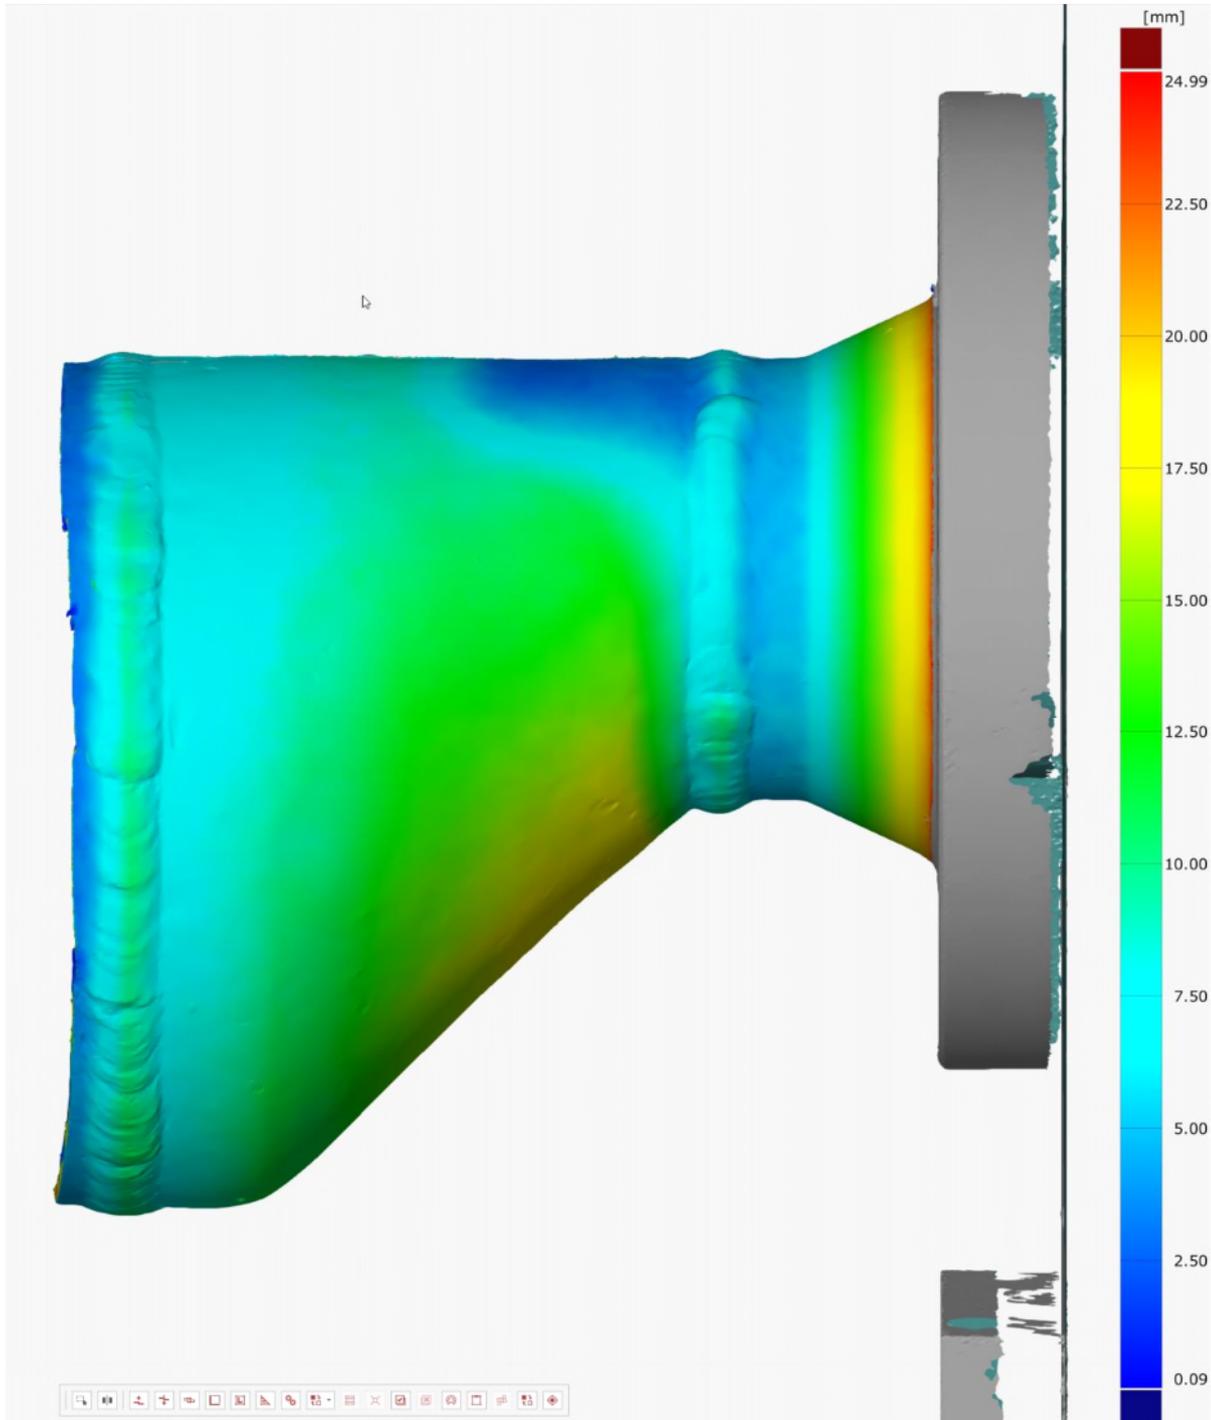
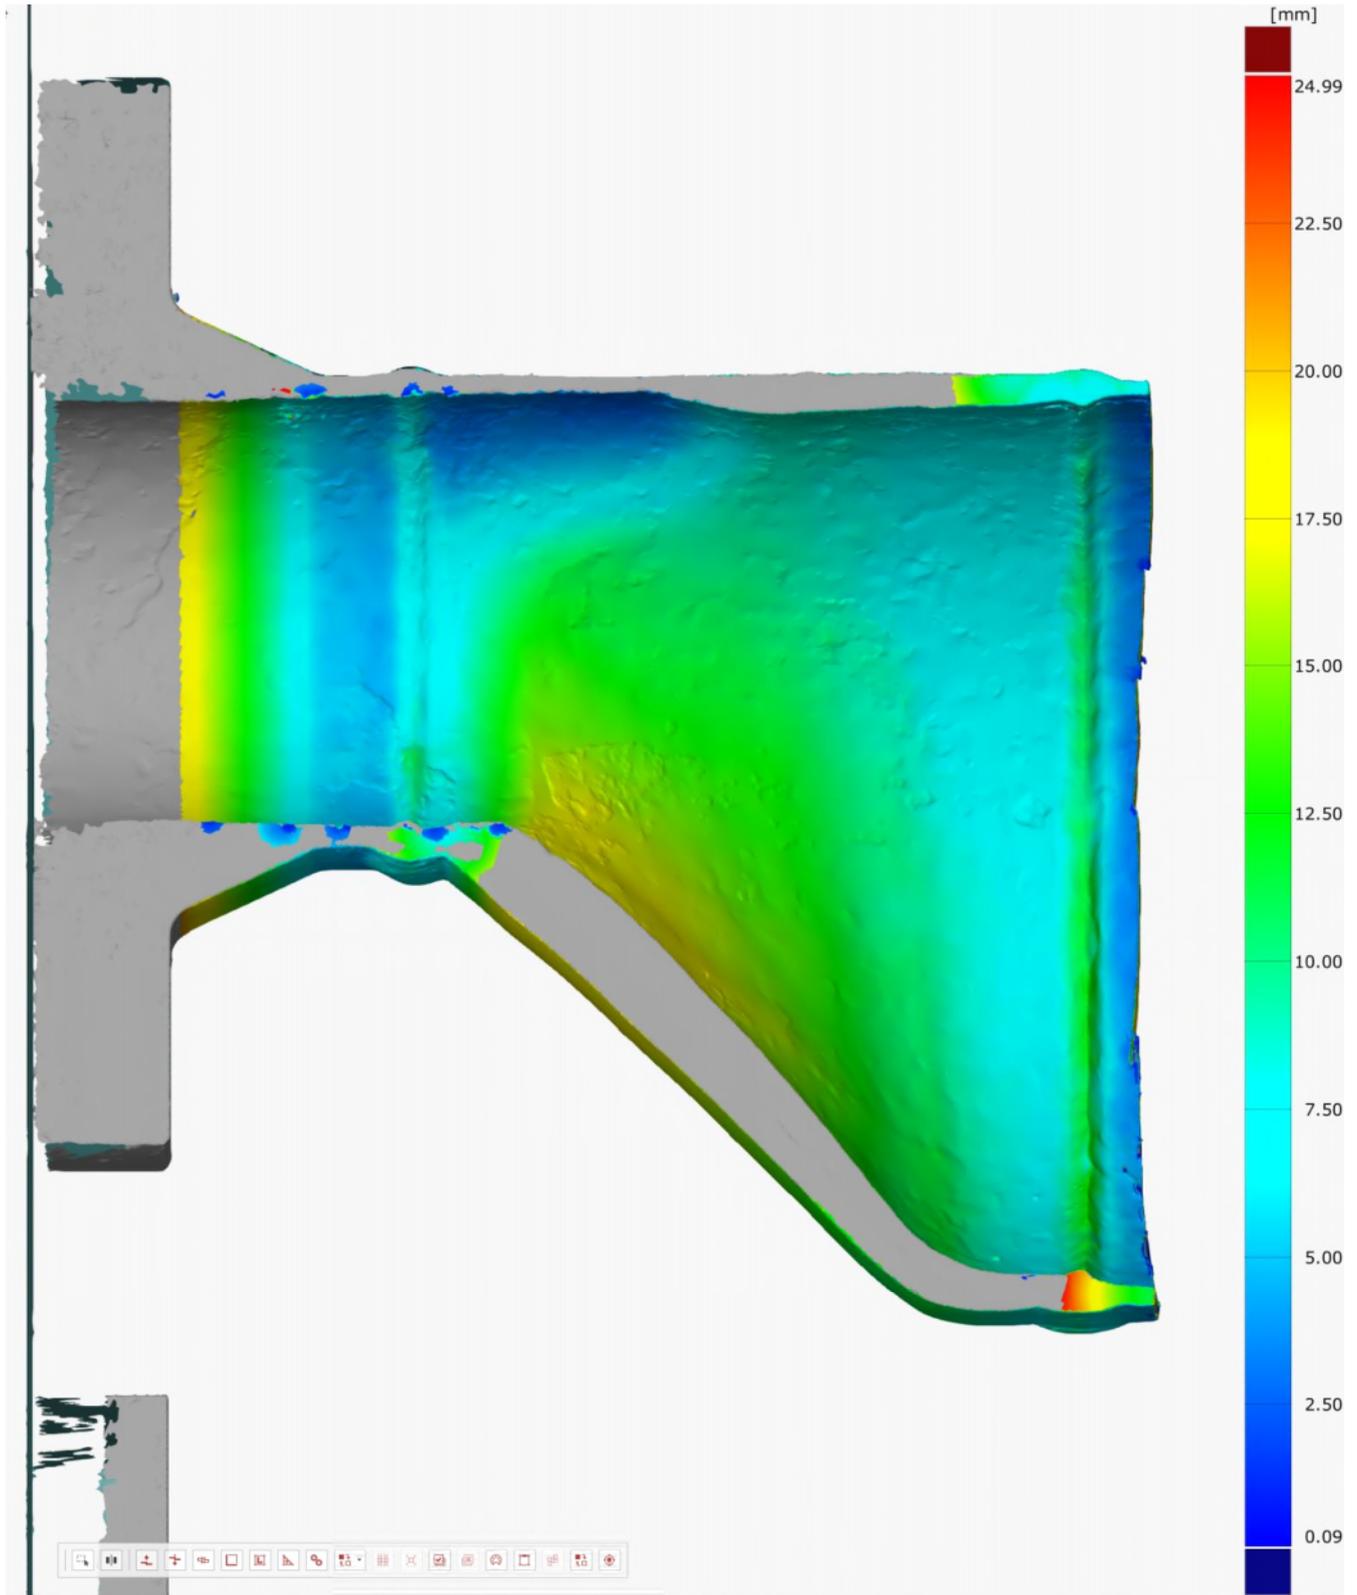
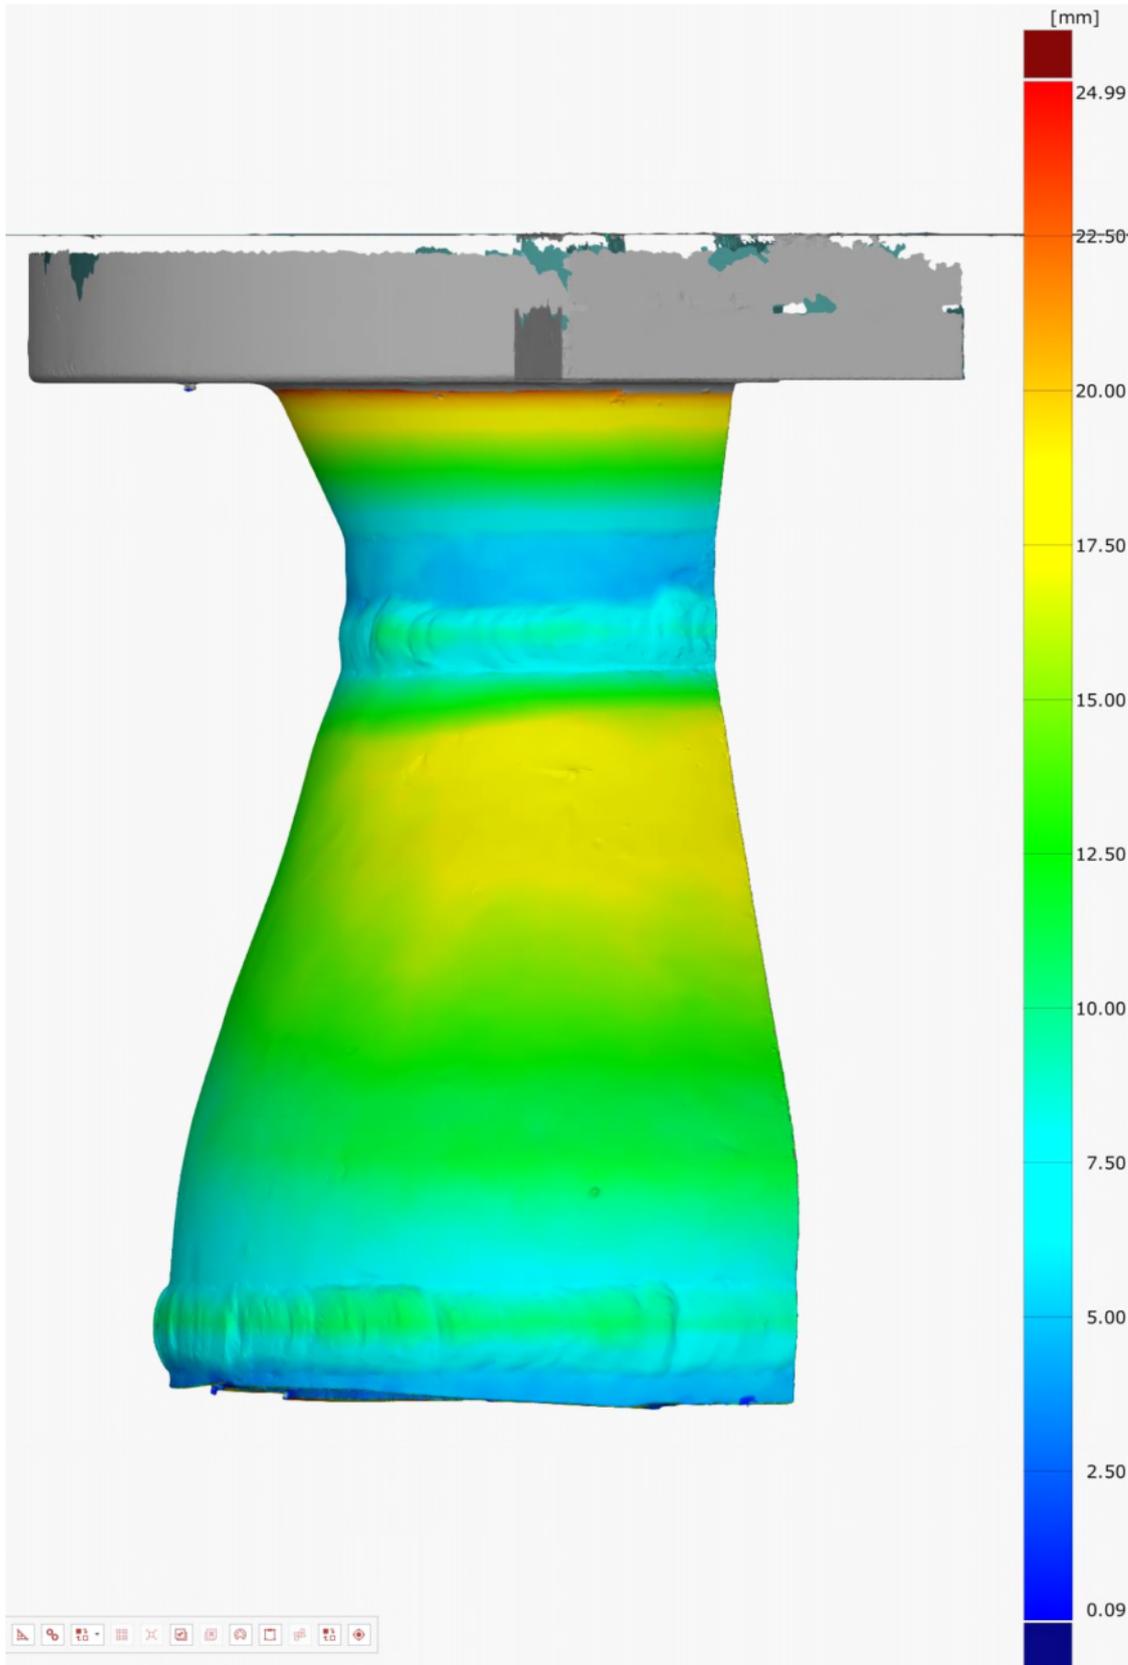
- La réduction excentrique présente de forte variation d'épaisseur : épaisseur variant de 2,6 mm en génératrice inférieure (180°) à proximité de la soudure S36 à 18,3 mm en génératrice 45°. Sur chaque génératrice contrôle le profil est variable. Ces fortes variations résultent probablement du mode d'élaboration de la pièce. Il est probablement que le phénomène de corrosion soit aussi présent sur cette pièce. Cependant, en l'absence des valeurs nominales, la perte du au phénomène de corrosion ne peut être déterminée.

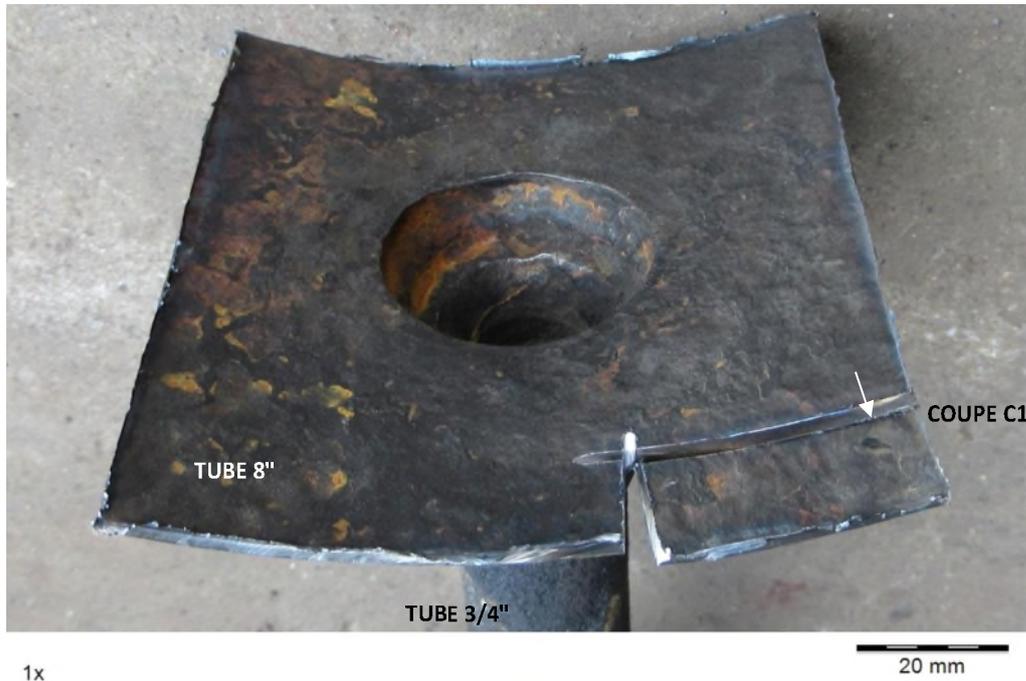
FIGURE 4
SURFACE INTERNE DU TUBE 8" AU DROIT DU PRELEVEMENT DU PIQUAGE 3/4"

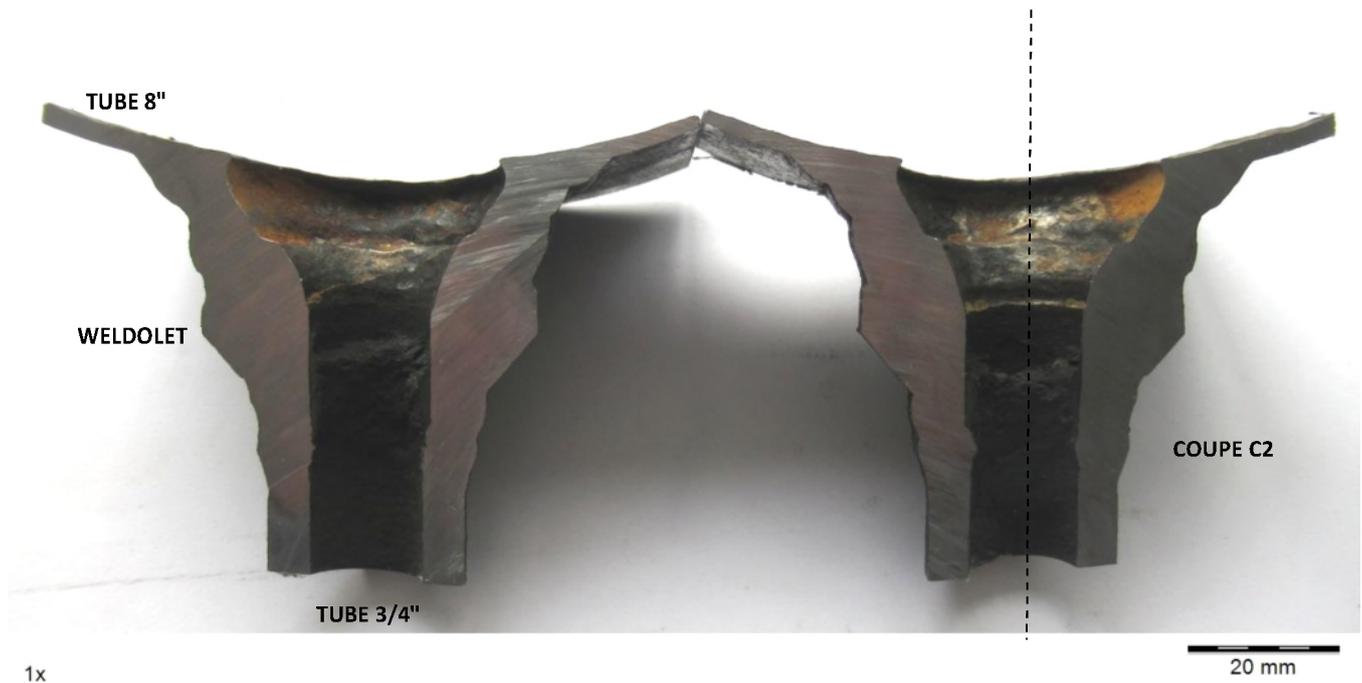
FIGURE 5
VUE D'ENSEMBLE APRES DECOUPE DIAMETRALE DU PIQUAGE 3/4"
