Rapport d'enquête

Sur l'incendie survenu au sein de
la raffinerie exploitée par Esso
Raffinage à Port-Jérôme-sur-Seine
(76) le 11 mars 2024

N° : MTE-BEARI-2024-06

Date du rapport : 28/11/2024

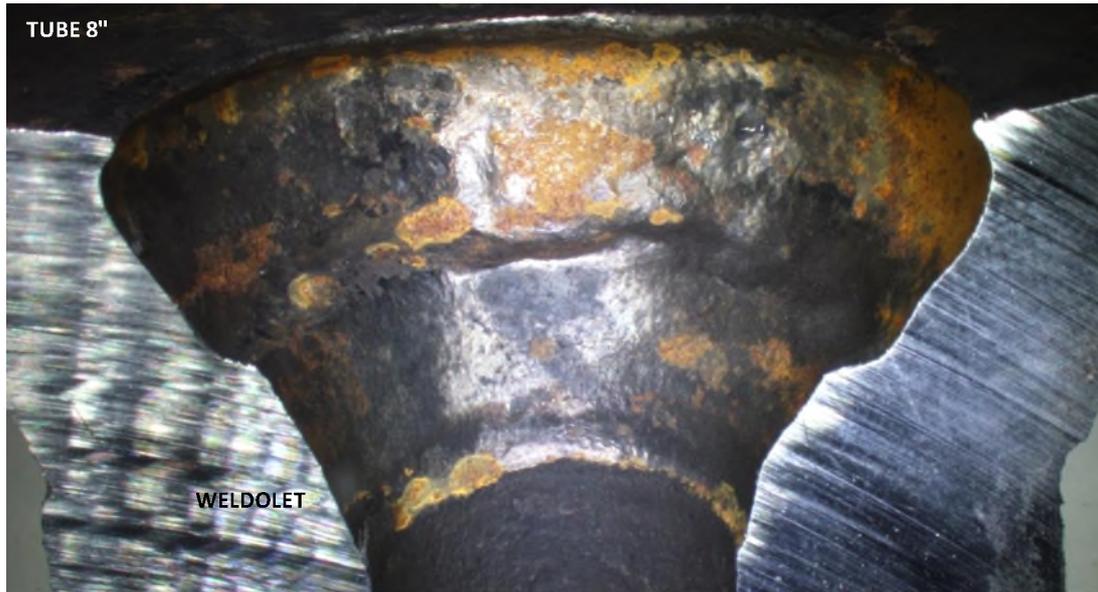
- une perte d'épaisseur par corrosion du métal fondu de la soudure tube 8"/weldolet, voir FIGURES 5, 6 en annexe D
- des dépôts internes noirâtres à l'intérieur du tube 3/4" associées à des couches plutôt grises brunâtres voir FIGURE 7 en annexe C ainsi que FIGURES 6, 13, 14, 23 et 24 en annexe D. Il s'agit probablement de dépôts similaires à ceux analysés en EDS (dépôt prélevé sur site par Monsieur SETTA) et de la couche interne analysée en EDS sur la coupe C1,
- des signes peu profonds d'un mécanisme s'apparentant à de la fatigue thermique (associée à une corrosion) en peau interne de la soudure weldolet / tube 3/4" et du tube 3/4", voir FIGURES 6, 14 et 24 en annexe D.

FIGURE 6
DETAIL DE LA FIGURE 5 SURFACE INTERNE DU PIQUAGE 3/4"
TUBE 8"

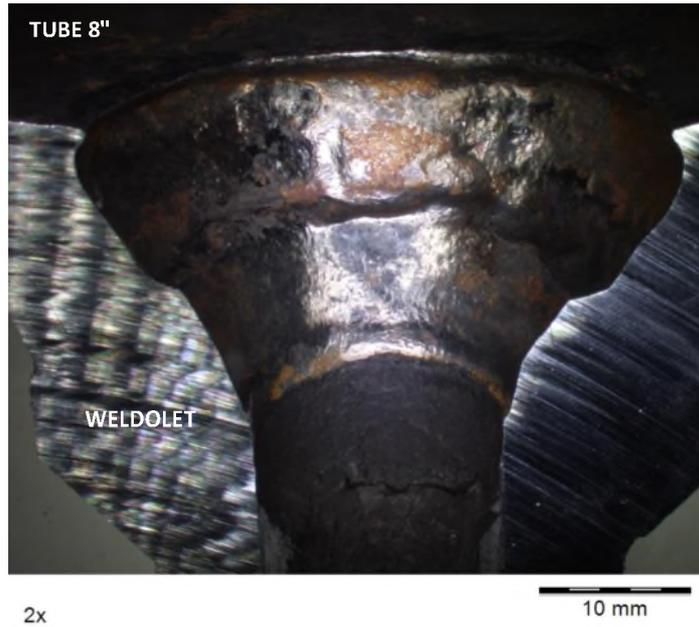
FIGURE 8
SURFACE INTERNE DU PIQUAGE 3/4" APRES NETTOYAGE A L'EAU SAVONNEUSE

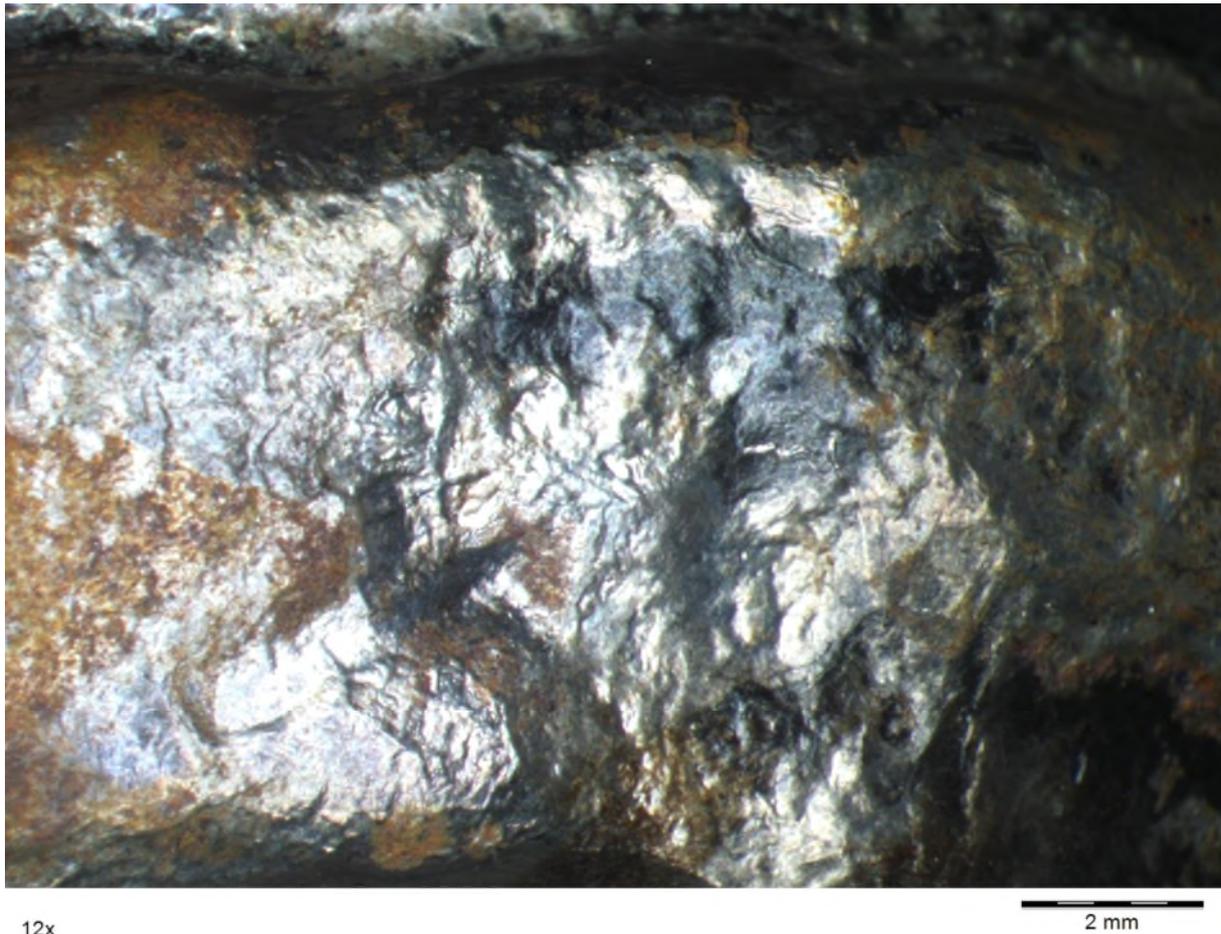
Mis à part le côté interne de la soudure tube 8" / weldolet qui présente une surface lisse associée à une probable perte d'épaisseur notable, le piquage 3/4" ne présente pas de signe d'endommagement significatif et son épaisseur semble conservée au niveau du weldolet comme du tube 3/4", voir FIGURES 13 et 14 en annexe A ainsi que FIGURES 3 à 9 en annexe C.

FIGURE 9
DETAIL DE LA FIGURE 8 SURFACE INTERNE DE LA SOUDURE TUBE 8" / WELDOLET

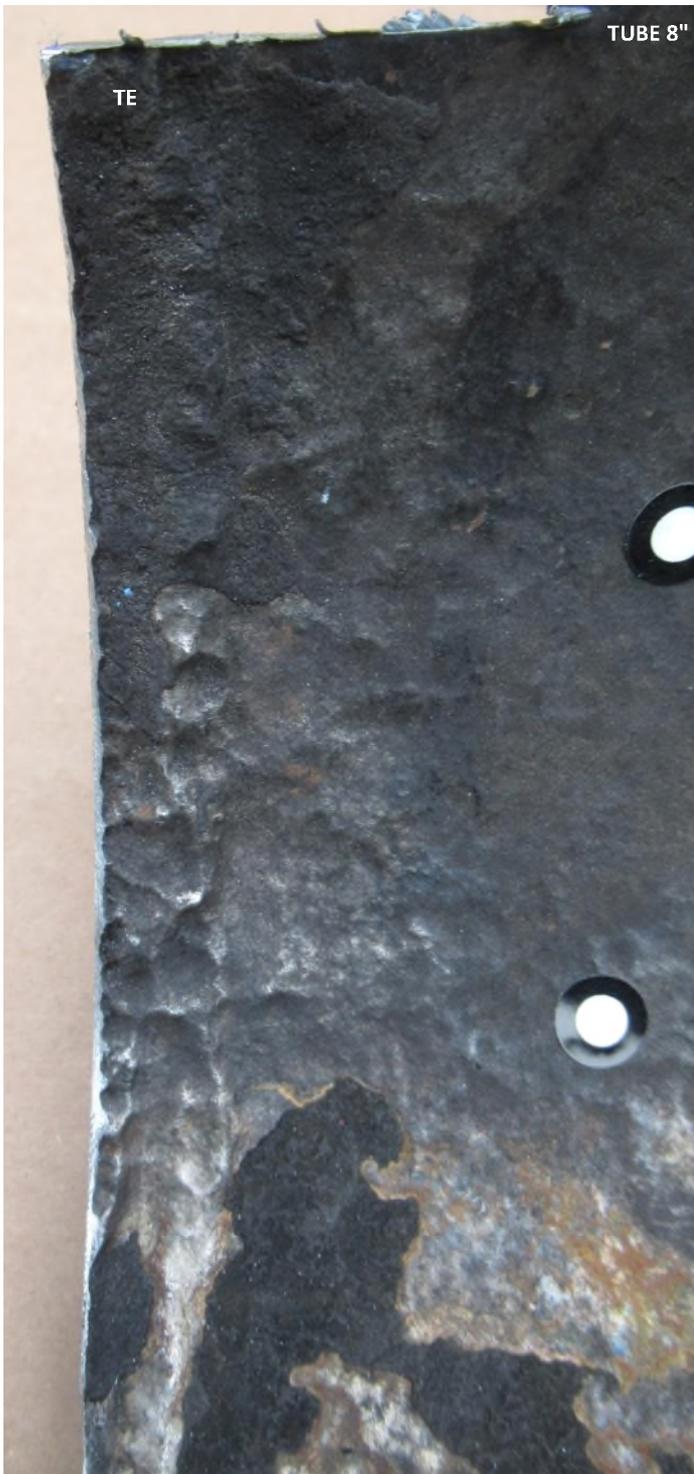
Le côté interne de la soudure tube 8" / té (S32) présente en partie un aspect corrodé avec une surface irrégulière recouverte de dépôt (voir FIGURES 11 et 12 en annexe D) ou bien apparaît plutôt lisse et brillant (voir FIGURE 13 en annexe D). L'intérieur de la soudure tube 8"/réduction (S35) présente une morphologie en triangle avec des côtés lisses et une sorte d'arête dans l'axe de la soudure, et la partie côté tube est fortement amincie, voir FIGURES 16 à 18 en annexe D. Comme évoqué précédemment dans le rapport, les cordons de soudure restent proéminents par rapport aux surfaces corrodées environnantes, ils ont donc bien été endommagés mais ont mieux résisté que les métaux de base. Par ailleurs, l'aspect lisse de certaines zones des cordons et leur morphologie particulière (en triangle avec arête centrale) sont vraisemblablement liés à un effet de l'écoulement du fluide (contribution sur la perte d'épaisseur).

FIGURE 11
 DETAIL 1 DE LA FIGURE 10
 SOUDURE TUBE / TE

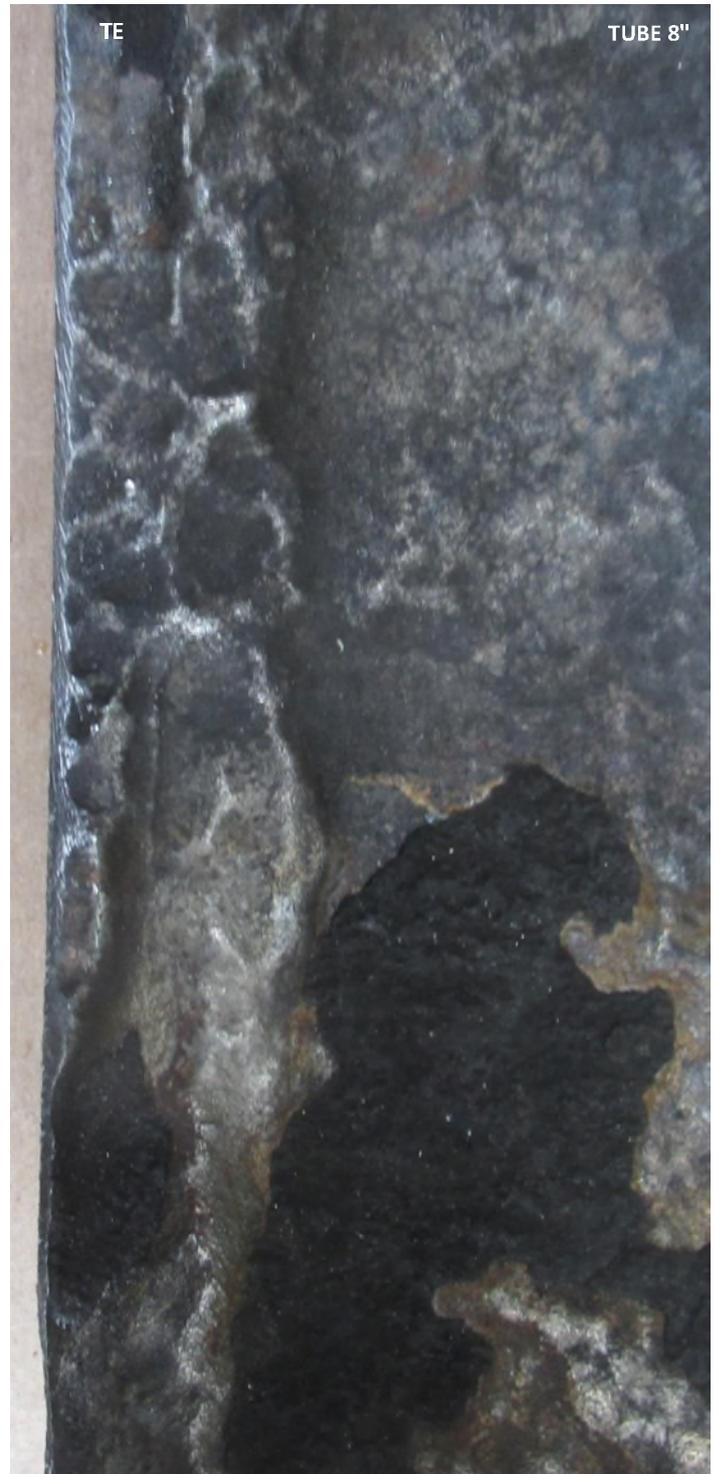
FIGURE 12
 DETAIL DE LA FIGURE 11

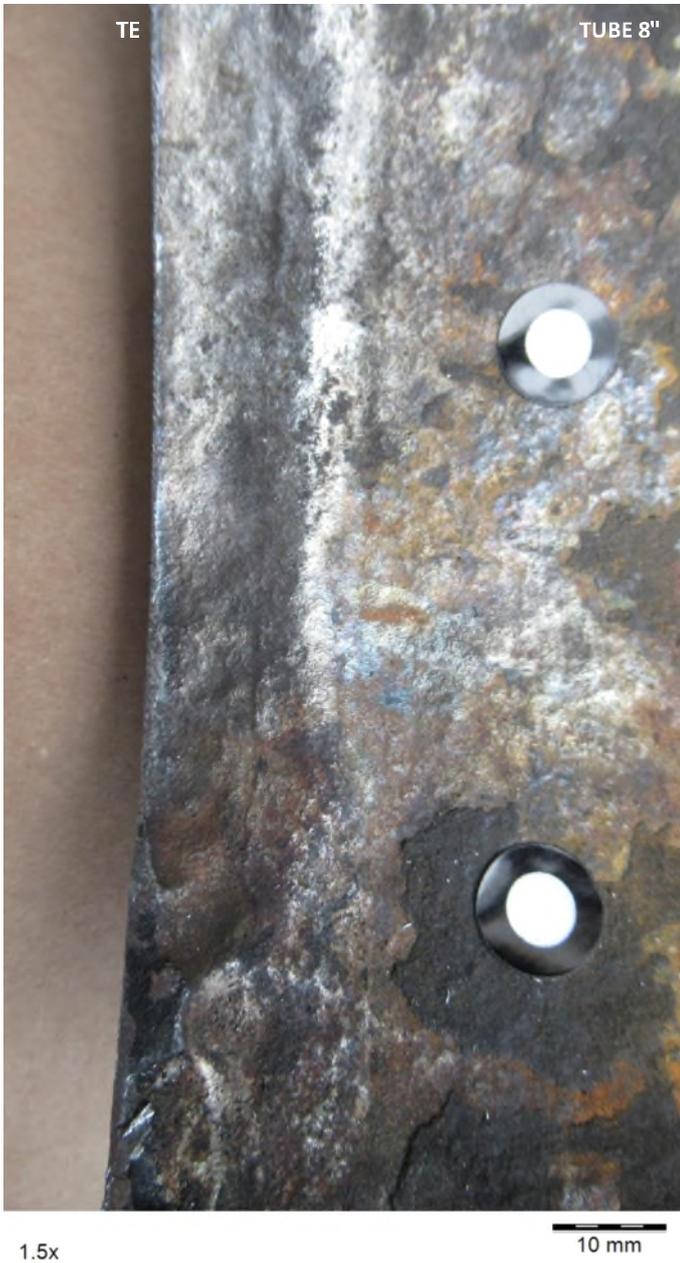
FIGURE 13
DETAIL 2 DE LA FIGURE 10
SOUDURE TUBE / TE

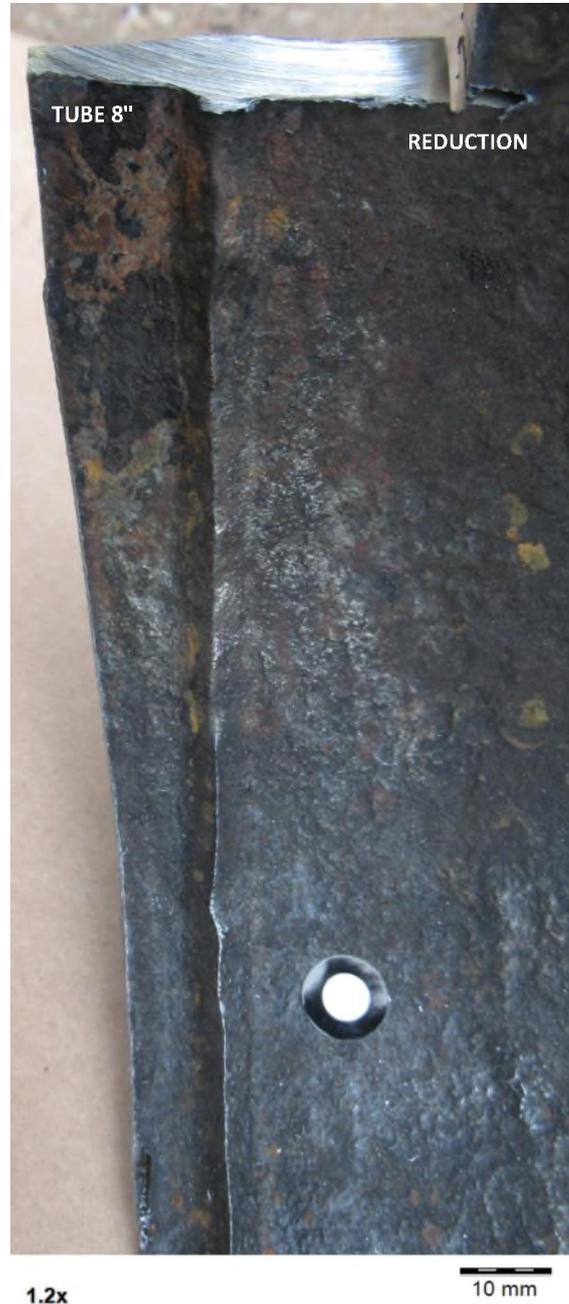
FIGURE 14
DETAIL 3 DE LA FIGURE 10
SOUDURE TUBE / REDUCTION

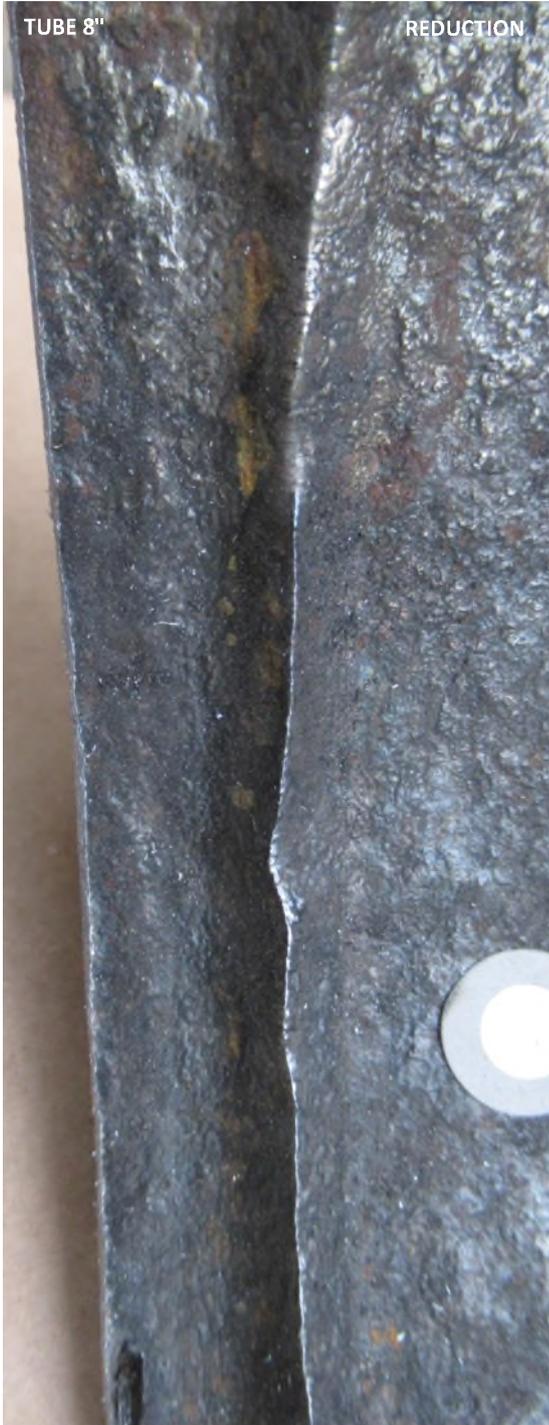
FIGURE 15
 DETAIL DE LA FIGURE 14
 SOUDURE TUBE / REDUCTION

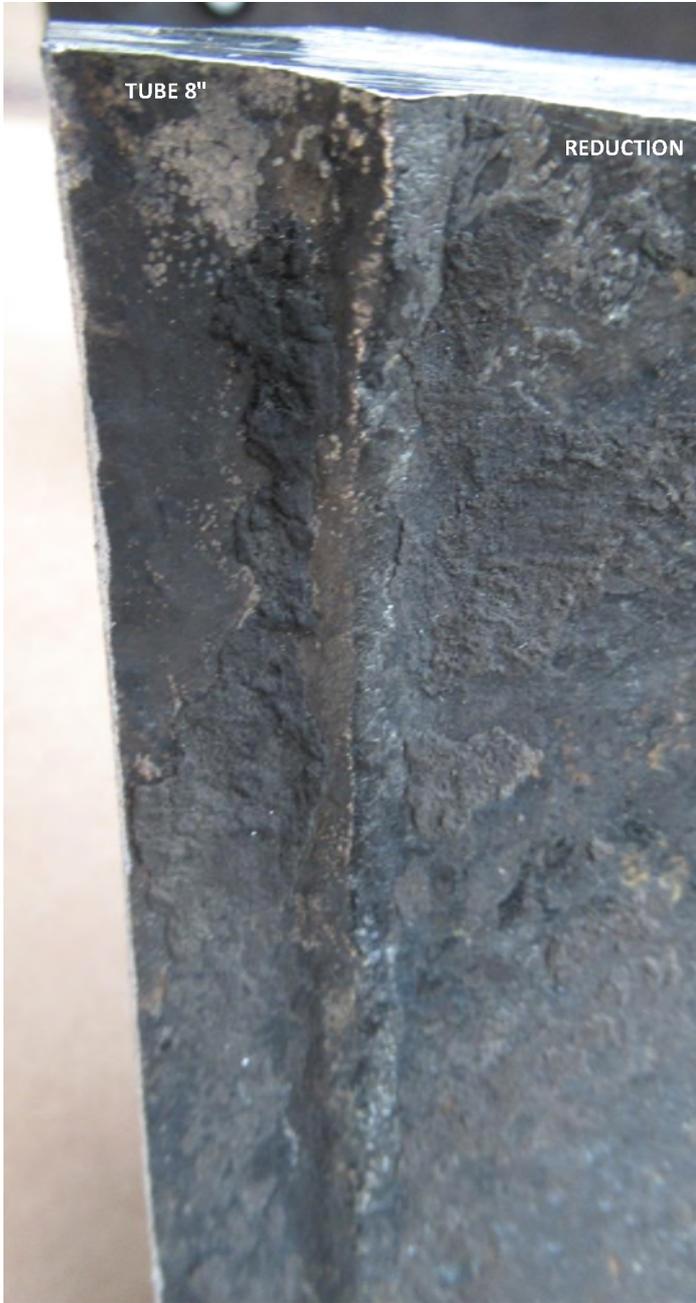
FIGURE 17
DETAIL 5 DE LA FIGURE 10
SOUDURE TUBE / REDUCTION

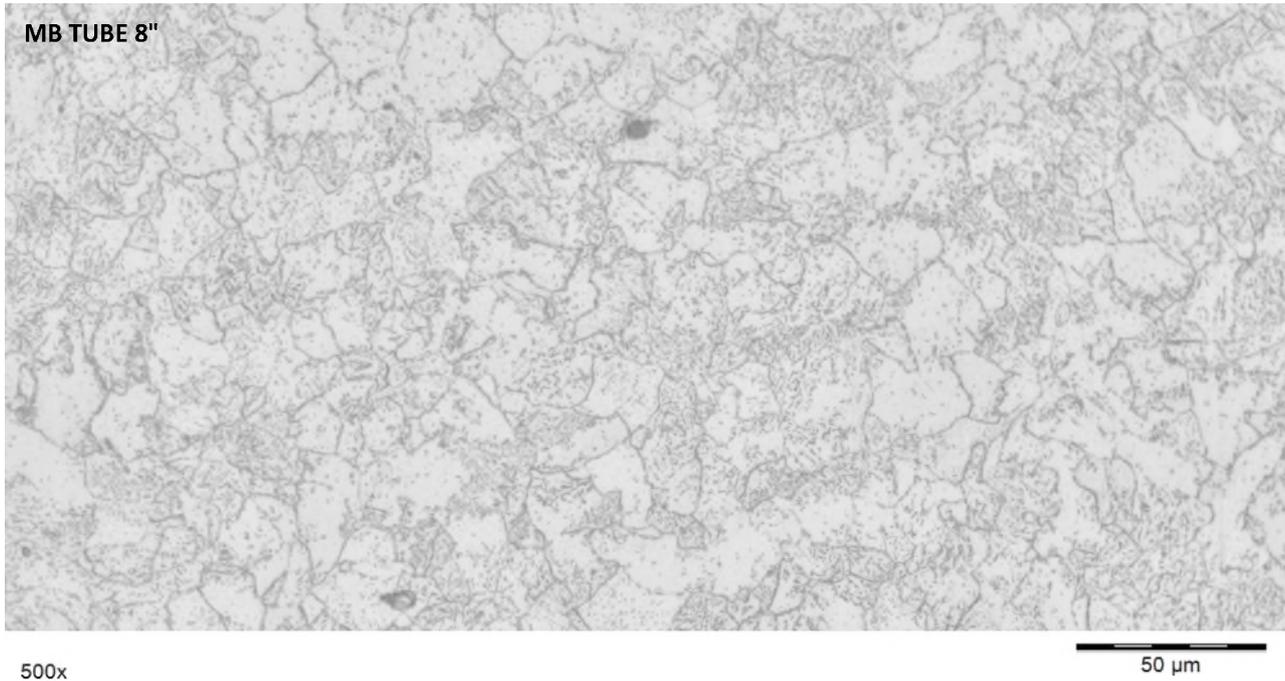
FIGURE 7
DETAIL 1 DE LA FIGURE 6 METAL DE BASE DU TUBE 8"

Les microstructures observées en métal de base du tube, du té, de la réduction et de la semelle sur les différentes coupes, sont granulaires avec de fins carbures réparties en amas, aux joints de grains et dans les grains, voir FIGURES 2 à 4, 7, 27 à 30, 33 à 36, 38 à 41, 47 à 49 et 61 à 63 en annexe E. Ces structures sont en accord avec celles observées typiquement dans les aciers à 5% de chrome. Les microstructures observées en métal de base du weldolet et du tube 3/4" sont plus aciculaires avec de fins carbures, voir FIGURES 15, 16 et 22 en annexe E.

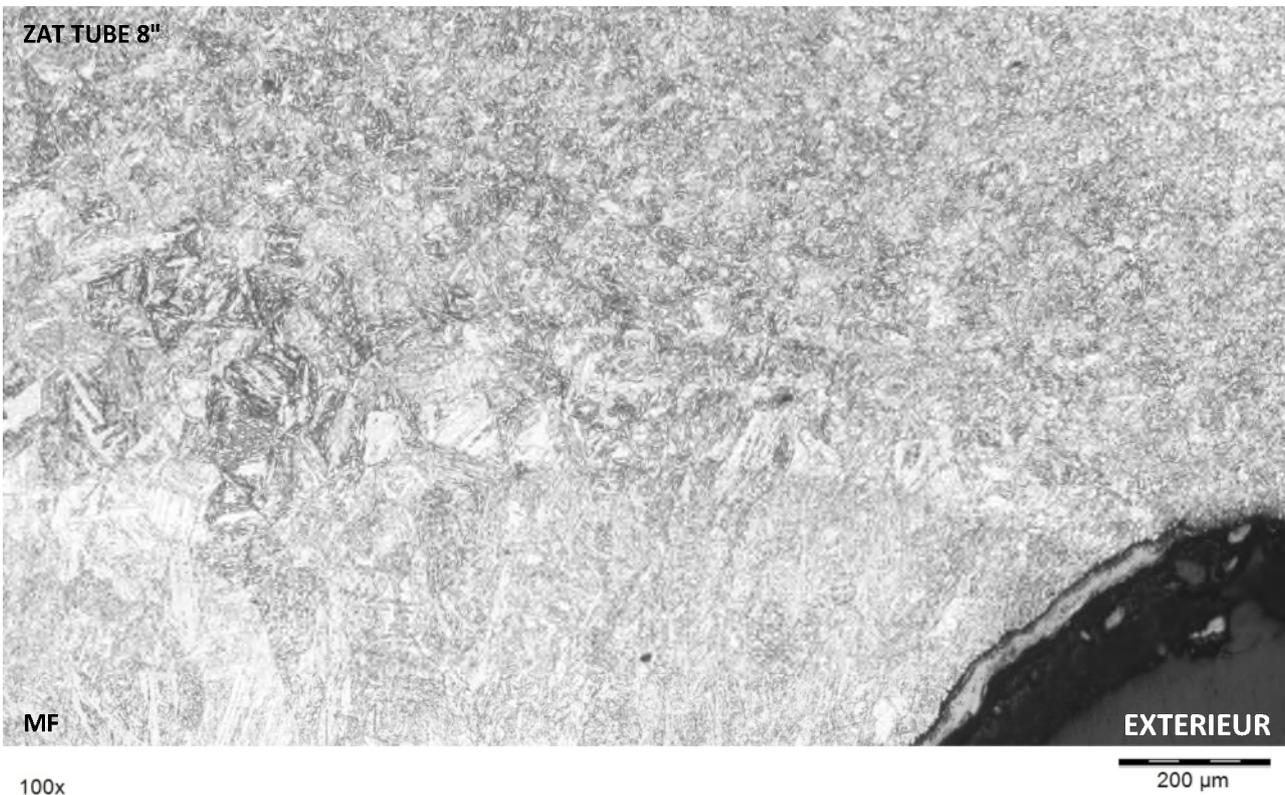
FIGURE 8
DETAIL 2 DE LA FIGURE 6
ZONE DE LIAISON COTE TUBE 8" DE LA SOUDURE TUBE 8" / WELDOLET

Les microstructures des zones affectées thermiquement sont de type bainitique, avec localement la présence possible de plaques martensitiques, voir FIGURES 8, 9, 11, 12, 17 à 19, 21, 42, 43, 54 à 56, 64 et 65 en annexe E.

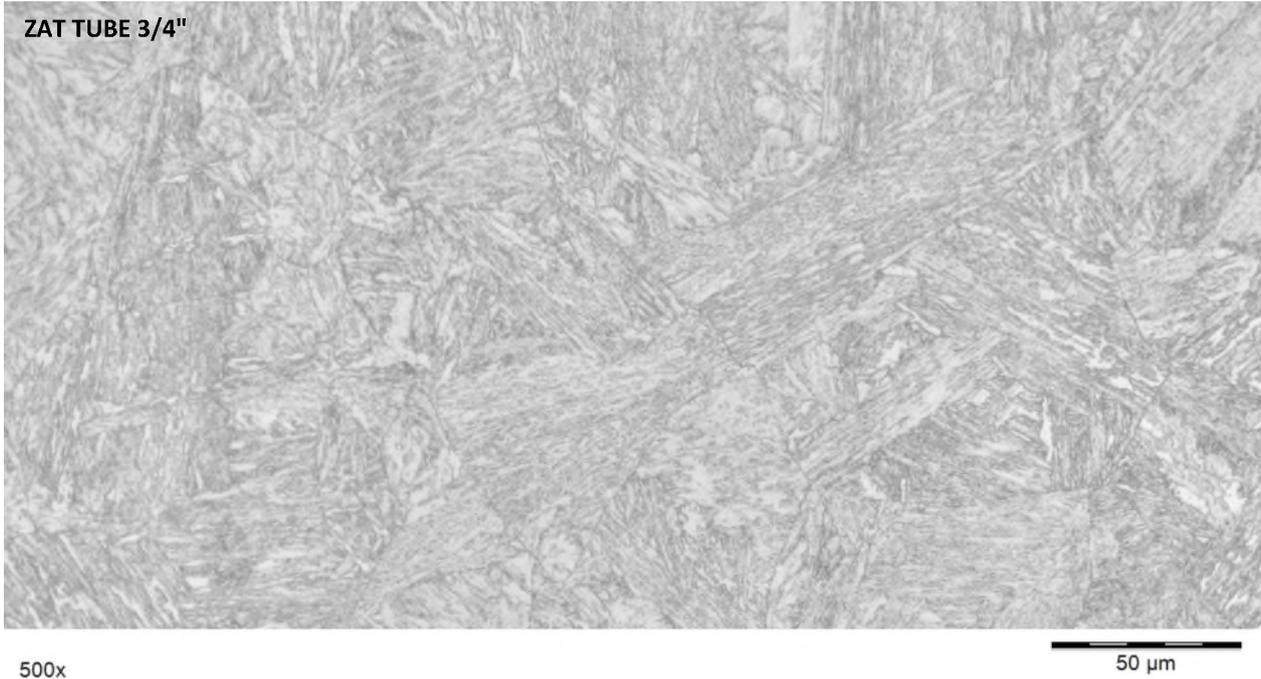
FIGURE 21
ZONE AFFECTEE THERMIQUEMENT COTE TUBE 3/4" DE LA SOUDURE WELDOLET / TUBE 3/4"

Les coupes C3 et C4 situées sur les bords de la déchirure mettent en évidence des épaisseurs résiduelles variant de 0,8-1,1 mm à 0,6-0,7 mm voire 0,2-0,4 mm seulement sur les bords de rupture, voir FIGURES 25 à 26, 31 et 21 en annexe E. Les bords rompus présentent une déformation locale et un allongement des grains (striction) sur une longueur plus importante sur la coupe C4 située en zone de propagation de la déchirure que sur la coupe C3 interceptant un bord plus aminci, voir FIGURES 28, 33 et 34 en annexe E. La morphologie des bords de la déchirure apparaît caractéristique d'une rupture ductile associée à un cisaillement pour la coupe C4.

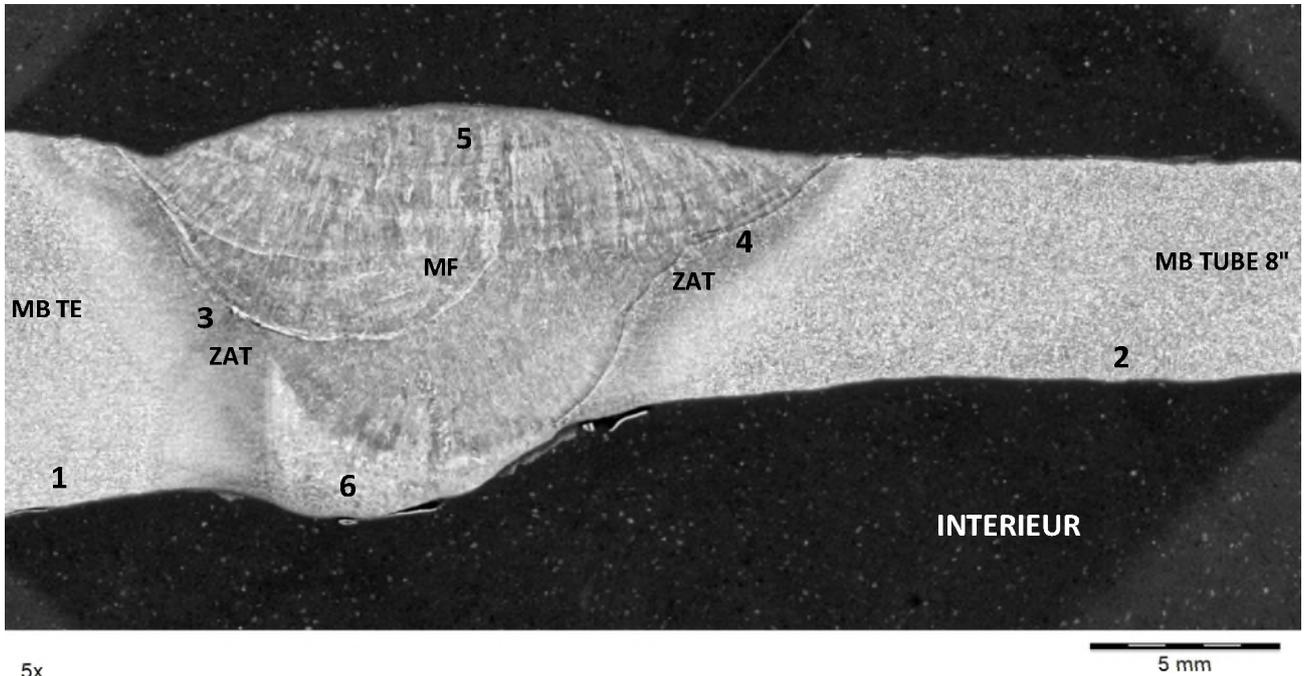
FIGURE 37
VUE D'ENSEMBLE (EXAMEN MACROGRAPHIQUE)

Les coupes C5 et C6 réalisées au droit des soudures de rabotages tube 8"/ té et tube 8"/ réduction mettent là encore en évidence un amincissement du tube avec des épaisseurs de 5,8 et 4,6 dans les plans de coupe, voir FIGURES 37 et 46 en annexe E. Si les épaisseurs des zones fondues de 10,9 et 10,5 mm sont probablement proches de celles d'origine après soudage, le profil de la soudure tube 8"/réduction témoigne bien d'une altération interne du tube.

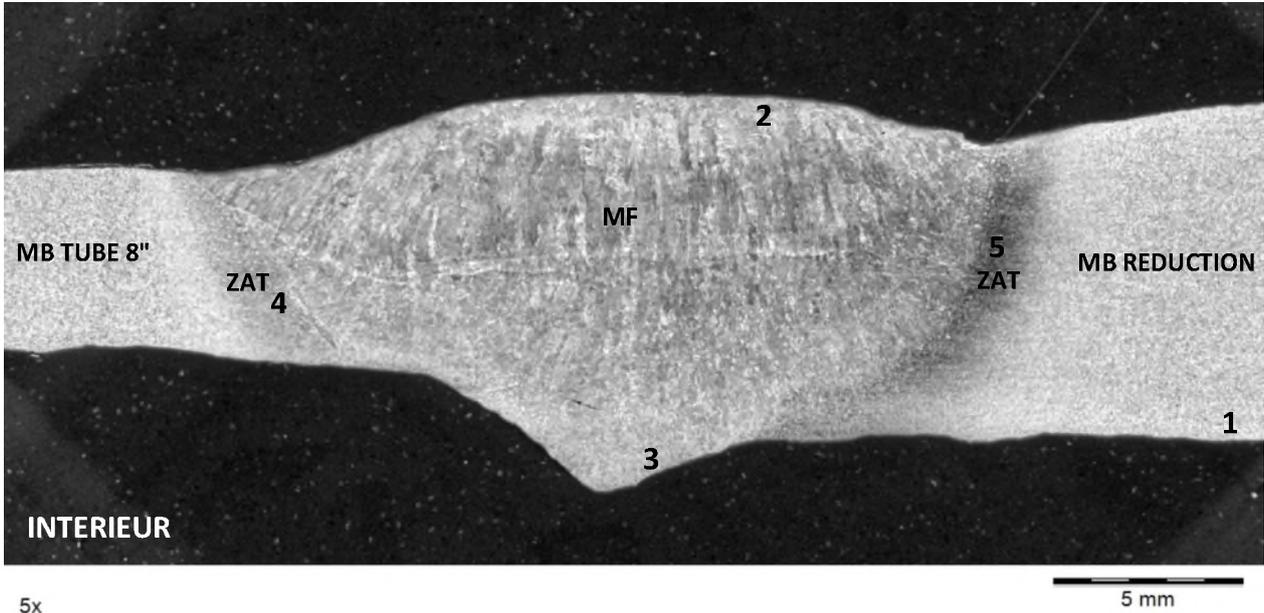
FIGURE 46
VUE D'ENSEMBLE (EXAMEN MACROGRAPHIQUE)

COUPE C6 EN GENERATRICE HAUTE AU DROIT DE LA SOUDURE TUBE / REDUCTION

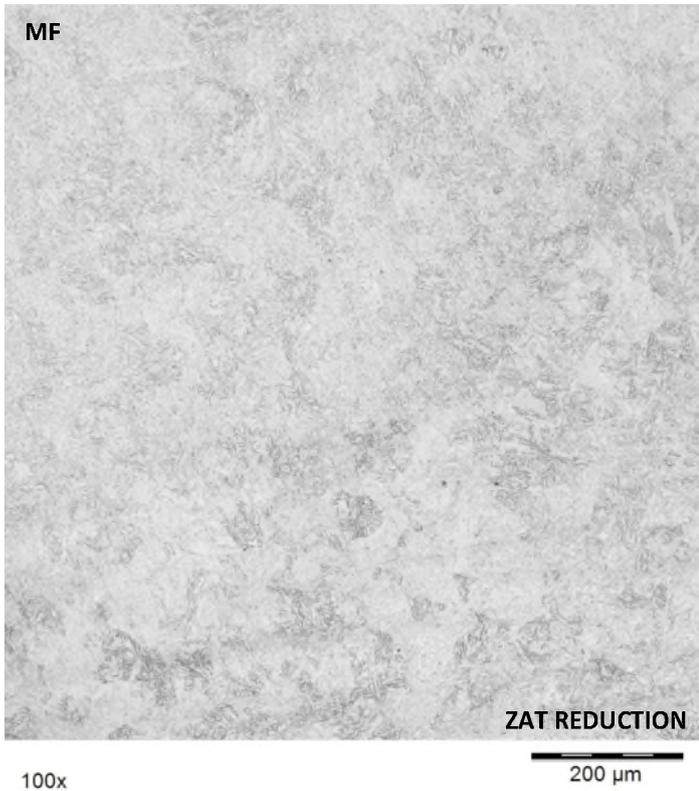
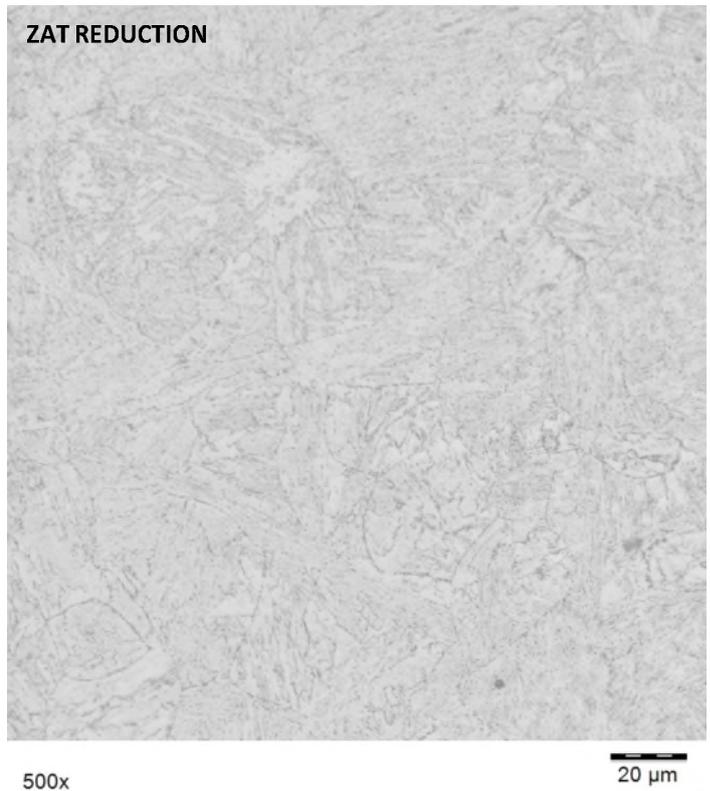
FIGURE 55
DETAIL 5 DE LA FIGURE 46
ZONE DE LIAISON COTE REDUCTION

FIGURE 56
DETAIL DE LA FIGURE 55
ZONE AFFECTEE THERMIQUEMENT COTE REDUCTION

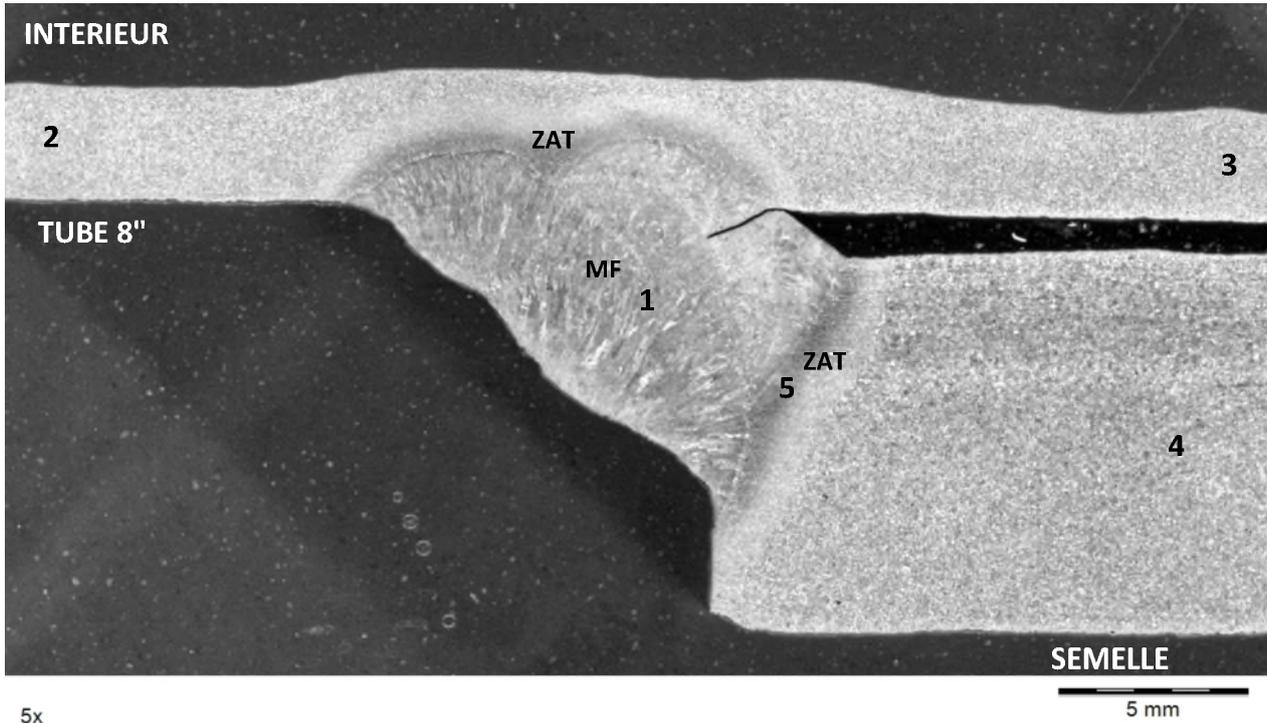
FIGURE 57
VUE D'ENSEMBLE (EXAMEN MACROGRAPHIQUE)

La coupe C7 interceptant la soudure tube 8"/semelle longitudinalement au tube 8", met en évidence l'inégalité de la surface interne du tube ainsi qu'une fissure oxydée amorcée en extrémité de l'interstice tube / semelle et propagée de manière rectiligne en zone fondue sur une longueur de 1,8 mm, voir FIGURES 57 à 60 en annexe E. La morphologie de cette fissure et son état d'oxydation indique qu'il s'agit fort probablement d'une fissure de fatigue apparue et développée en service et préexistante à l'incendie (fatigue probablement d'origine thermique).

EXAMEN METALLOGRAPHIQUE
PRELEVEMENT DE LIGNE 8" PJR-L-VPS018BC015
COUPE C7 EN GENERATRICE BASSE AU DROIT DE LA SOUDURE TUBE / SEMELLE

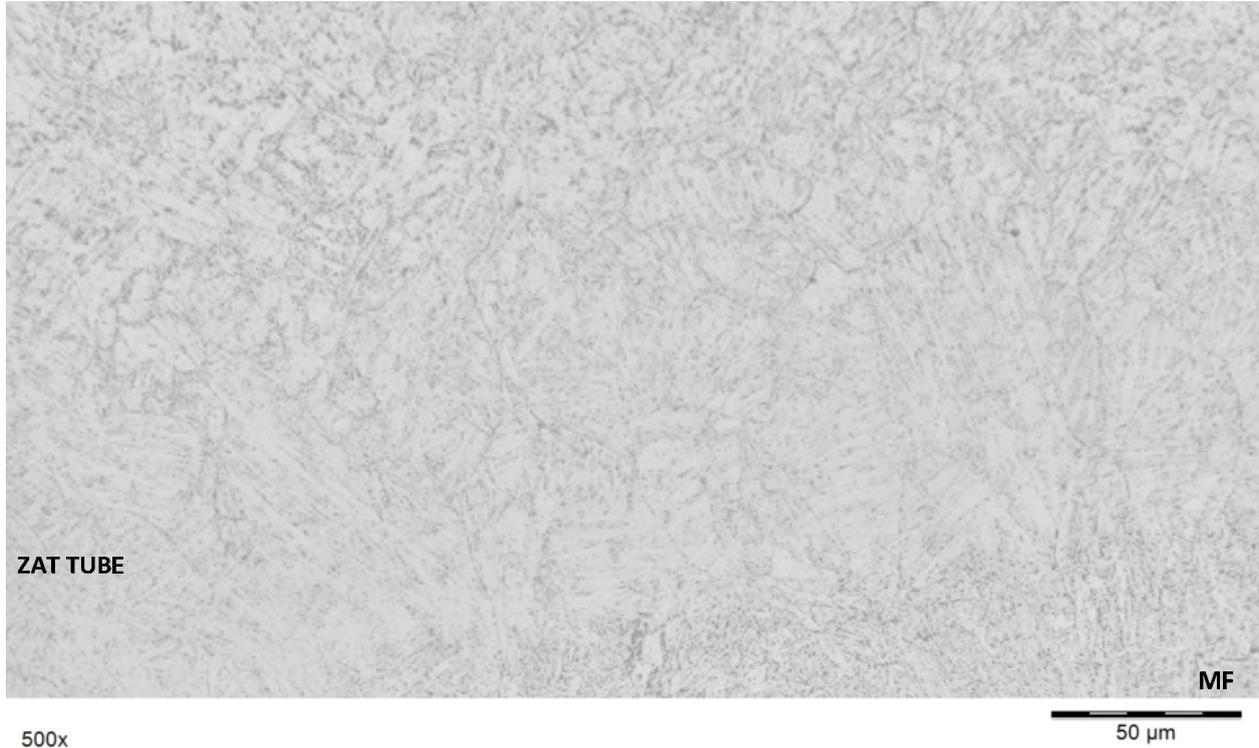
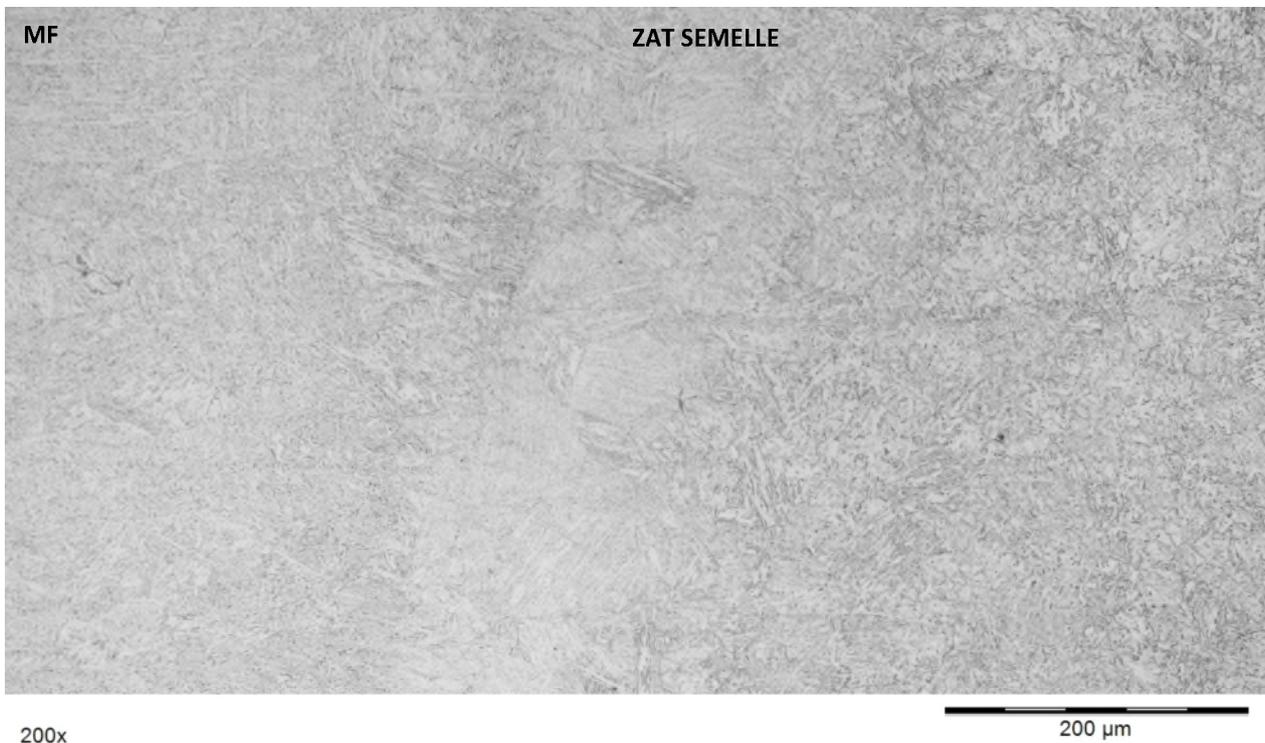
FIGURE 64
DETAIL 2 DE LA FIGURE 58 ZONE AFFECTEE THERMIQUEMENT COTE TUBE

FIGURE 65
DETAIL 5 DE LA FIGURE 57 ZONE AFFECTEE THERMIQUEMENT COTE SEMELLE
