Rapport d'enquête

Sur l'incendie survenu au sein de
la raffinerie exploitée par Esso
Raffinage à Port-Jérôme-sur-Seine
(76) le 11 mars 2024

N° : MTE-BEARI-2024-06

Date du rapport : 28/11/2024

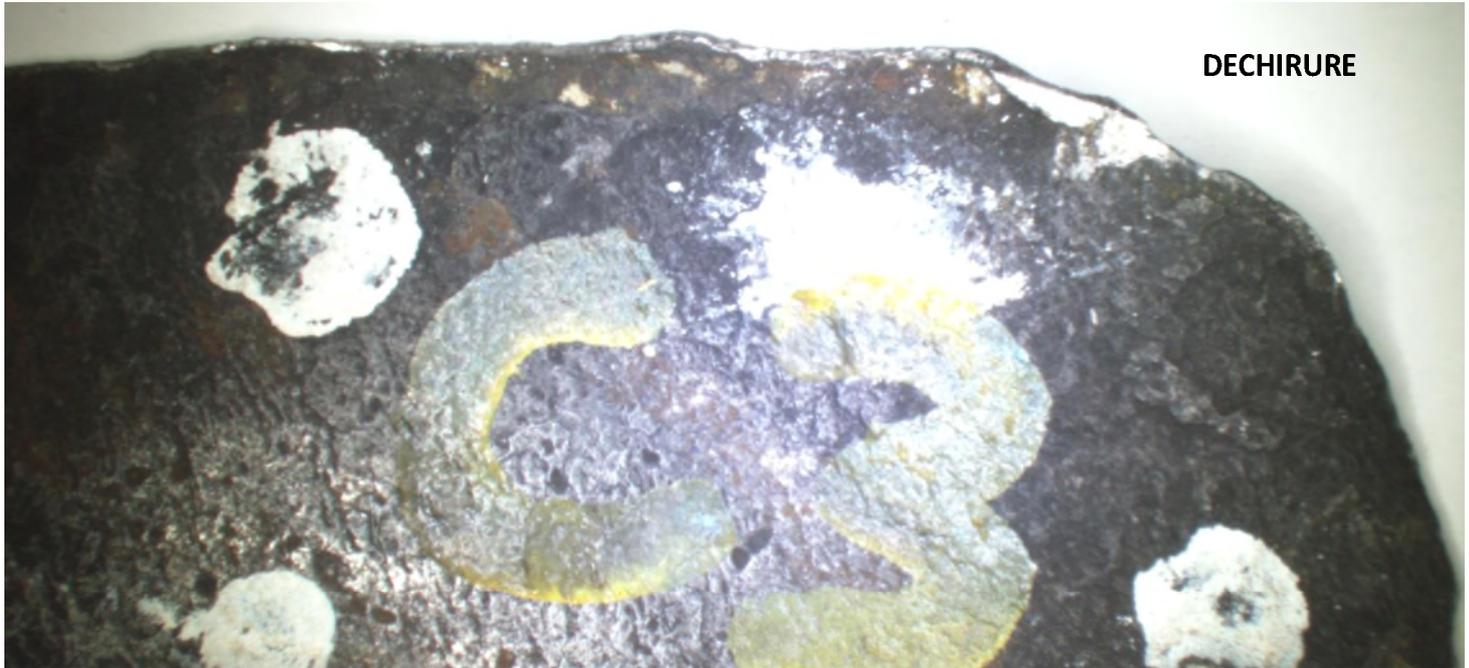
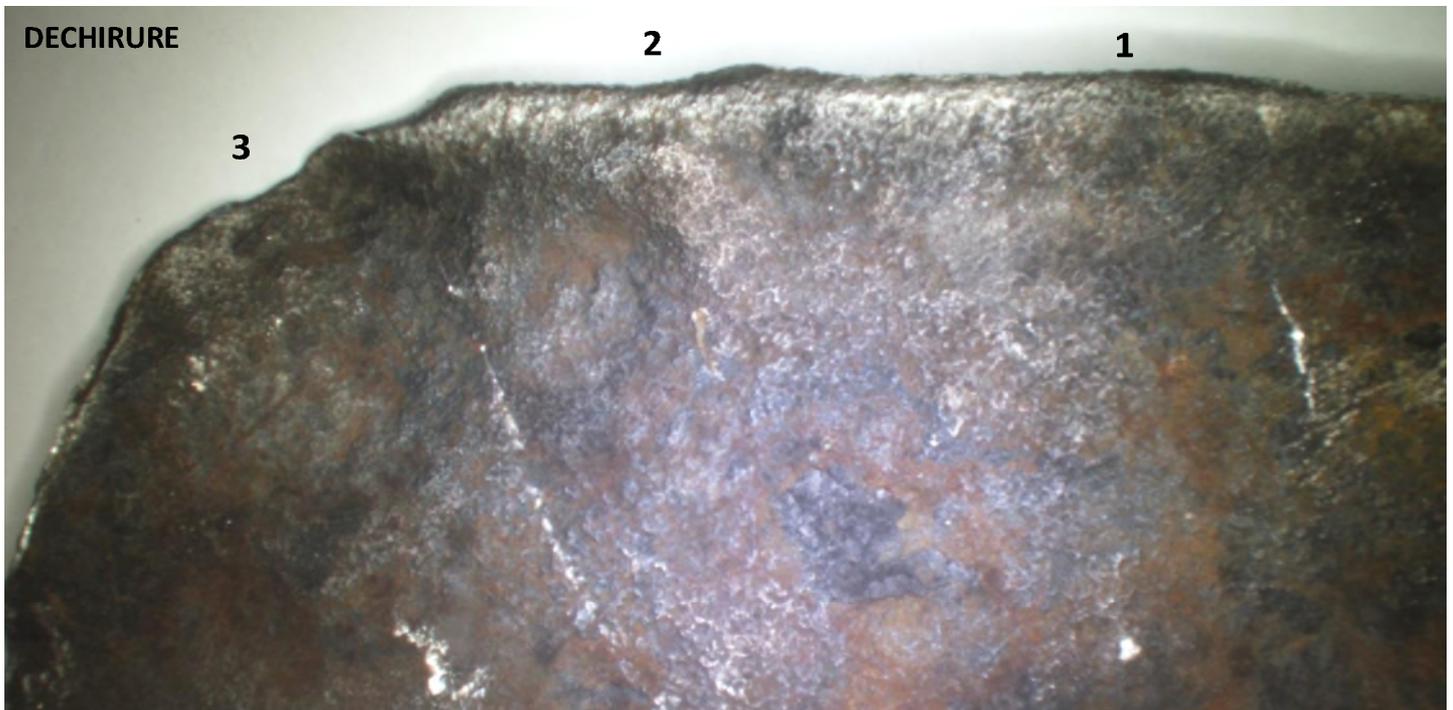
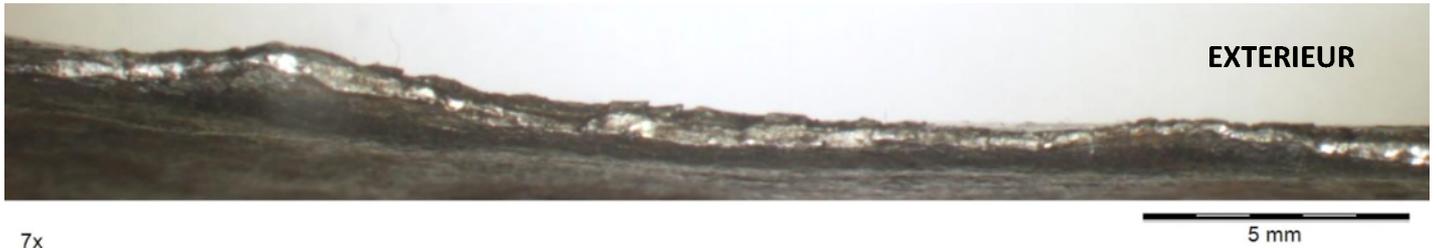
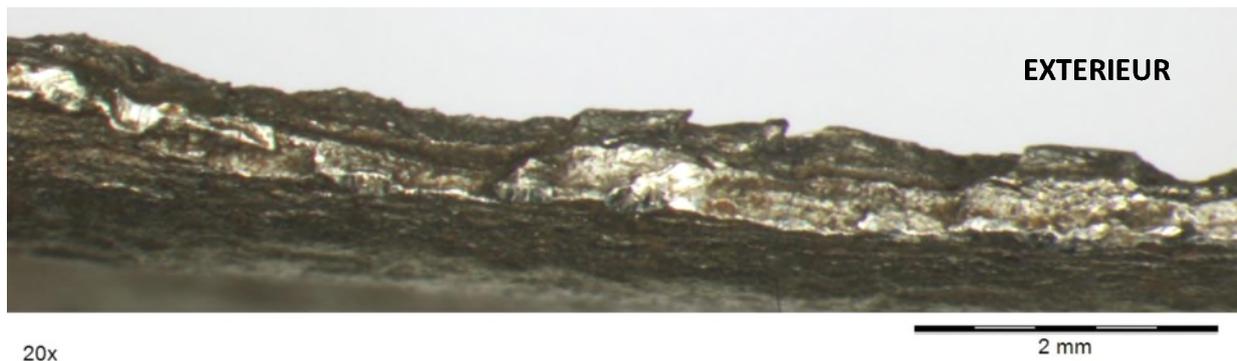
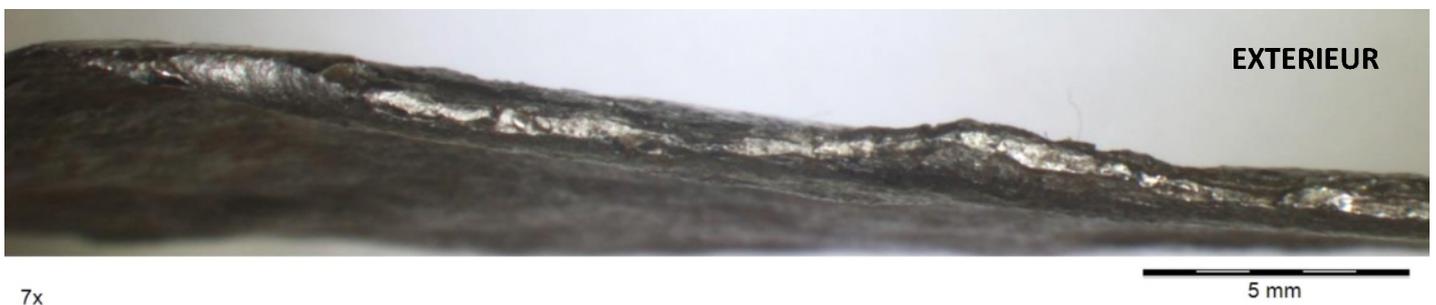
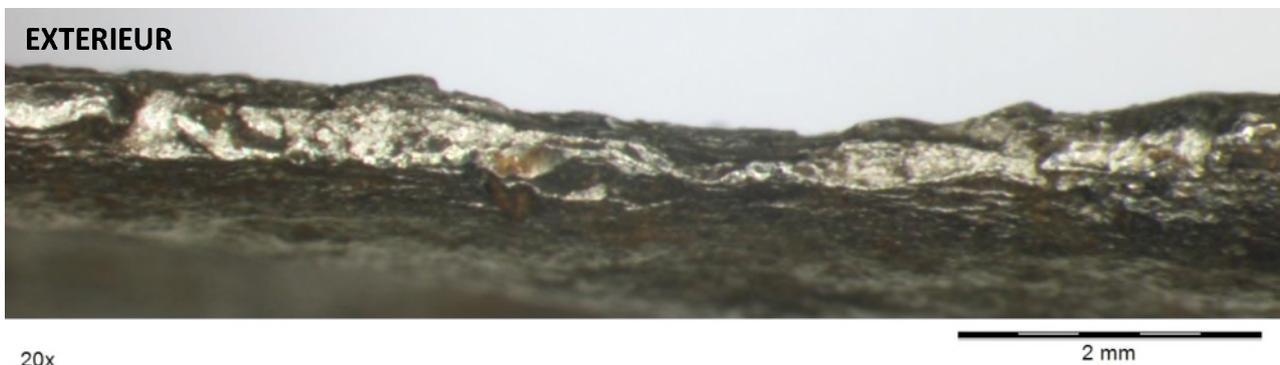
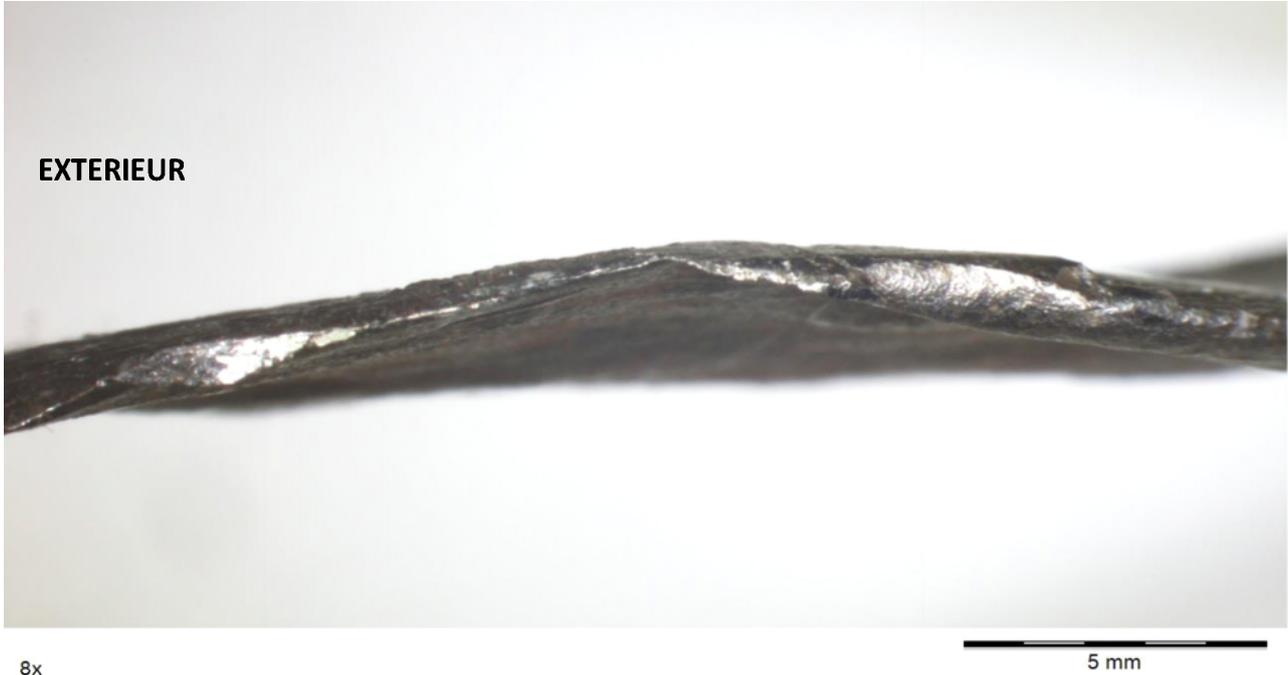
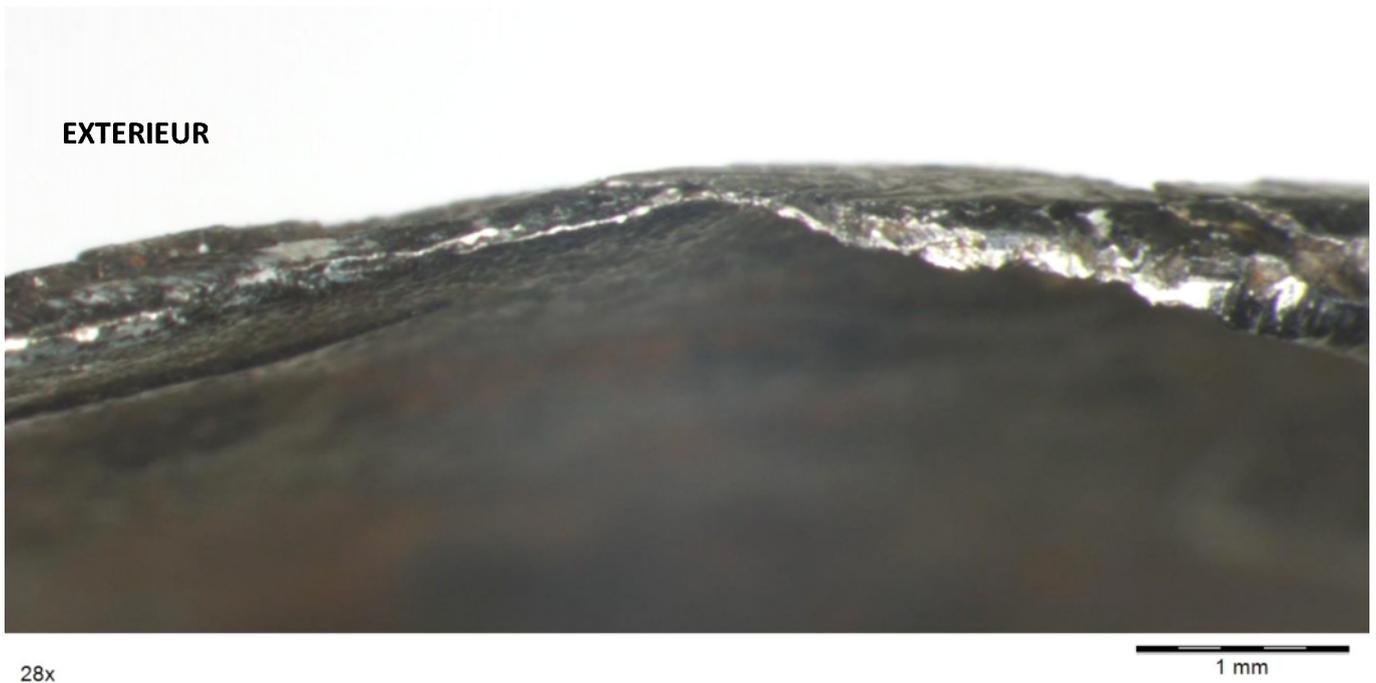
Les bords de la déchirure survenue en partie courante du tube 8" sont en grande partie déformés et apparaissent plutôt brillants et exempts d'oxydes ou de dépôt, voir FIGURES 1 à 8 en annexe J. Leur examen à fort grossissement au microscope électronique à balayage met en évidence des zones matées (voir FIGURES 9 à 11 en annexe J) mais aussi des zones de rupture ductiles à cupules en partie déformées (voir FIGURES 12 à 14 en annexe J). Ces observations sont en accord avec les profils de rupture observés sur les coupes métallographiques C3 et C4.

PRELEVEMENT DE LIGNE 8" PJR-L-VPS018BC015
DECHIRURE EN METAL DE BASE DU TUBE 8"

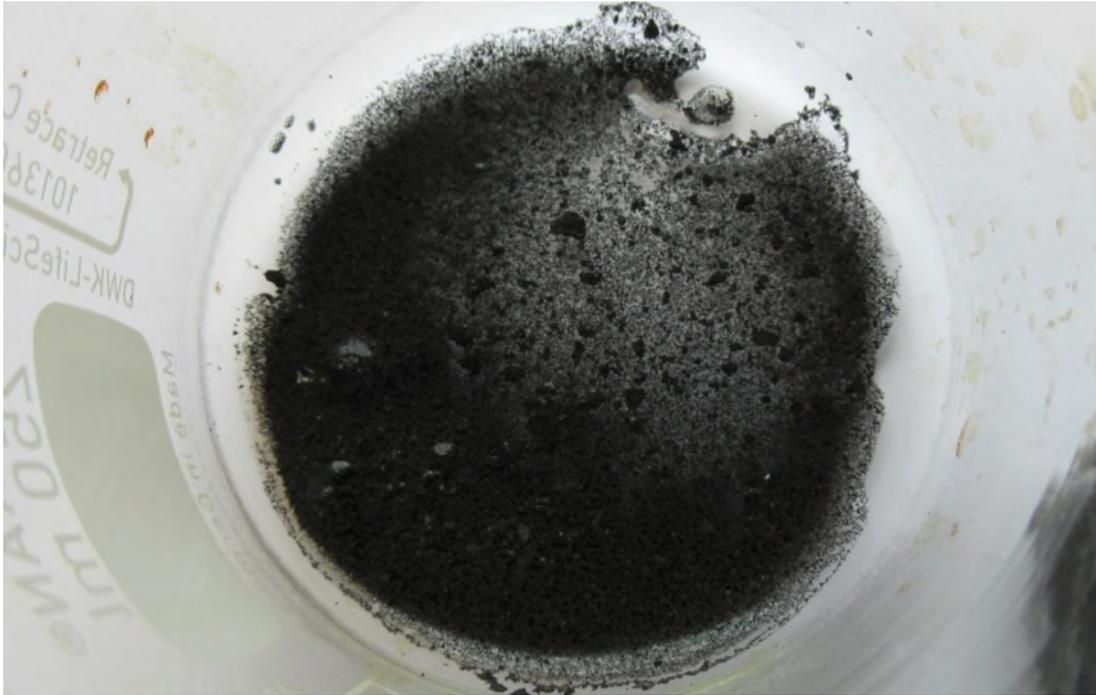
FIGURE 3
DETAIL 1 DE LA FIGURE 2 EAU SEPARÉE DU DEPOT

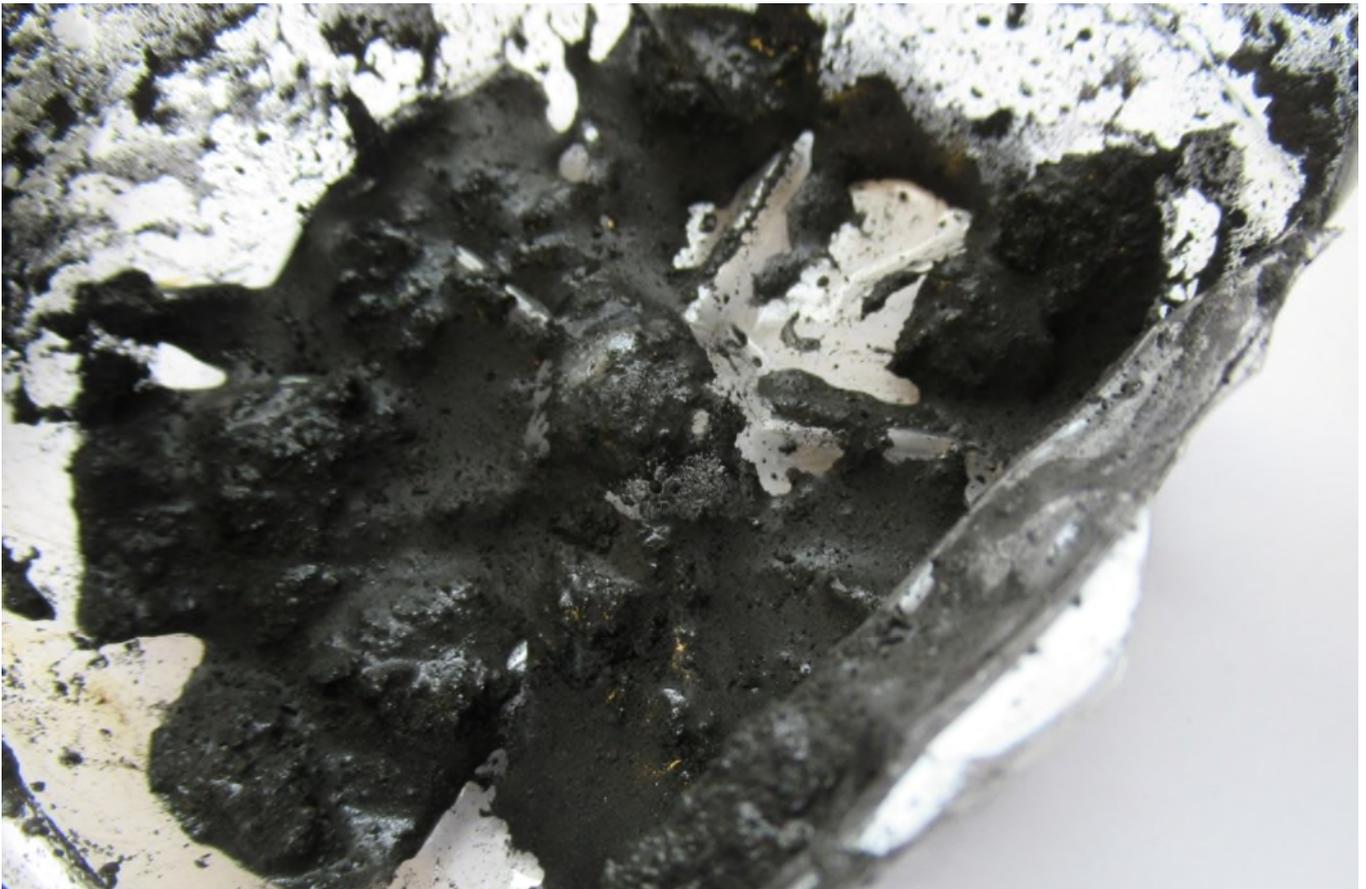
FIGURE 4
DETAIL 2 DE LA FIGURE 2 DEPOT HUMIDE AU FOND DU RECIPIENT

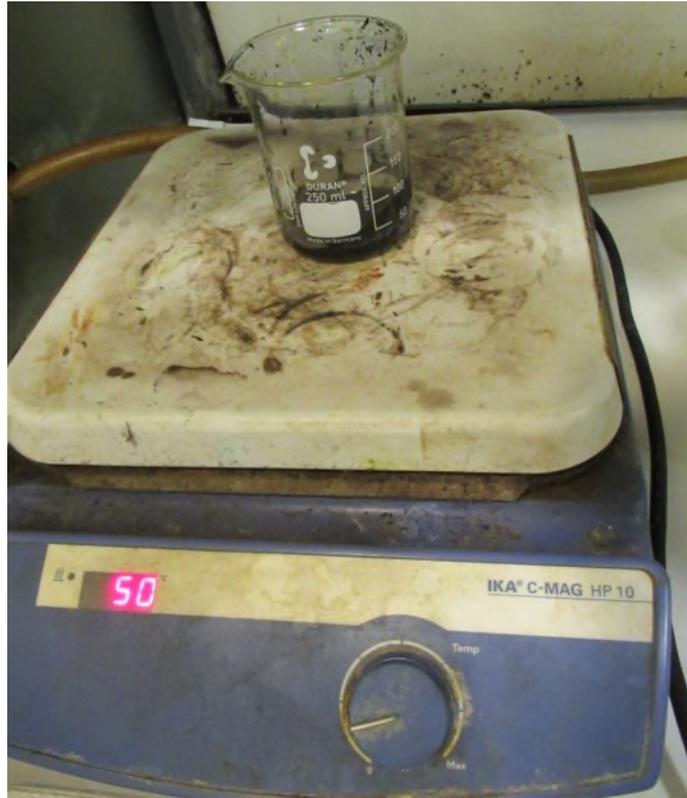
FIGURE 7
SECHAGE DU DEPOT (PENDANT 3 HEURES SUR PLAQUE CHAUFFANTE A 50°C)

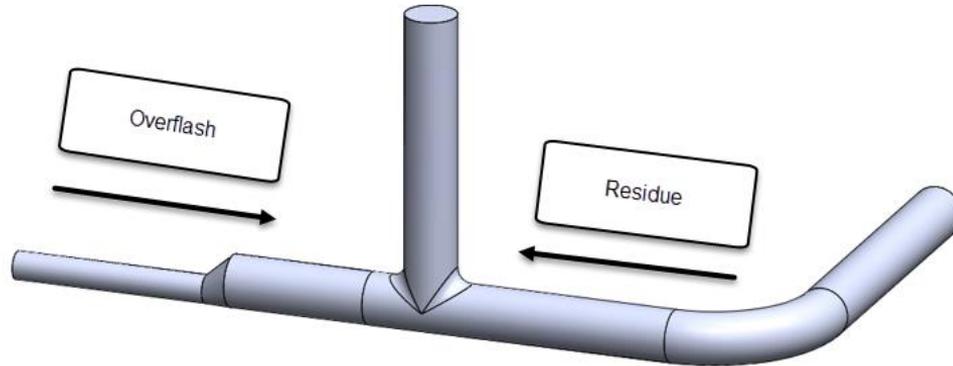
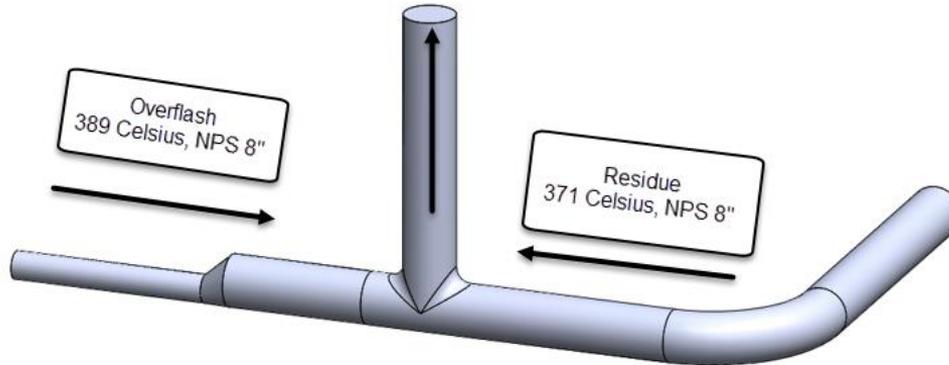
- This PowerPoint summarize the results of the CFD analysis performed on the failed piping section of the VPS tower.
- The objective of the CFD analysis is to explain the increased corrosion rate observed in the failed pipe with a single phase flow analysis.
- The streams are described below

- The following assumptions and technical information were included in this analysis
 - There is no steam in the fluids
 - The general metal loss observed in the failed section does not suggest a dual phase flow in that pipe section
 - The CFD model will be designed to simulate the failed section (before and after). There is no other simulation to take place elsewhere in the system.

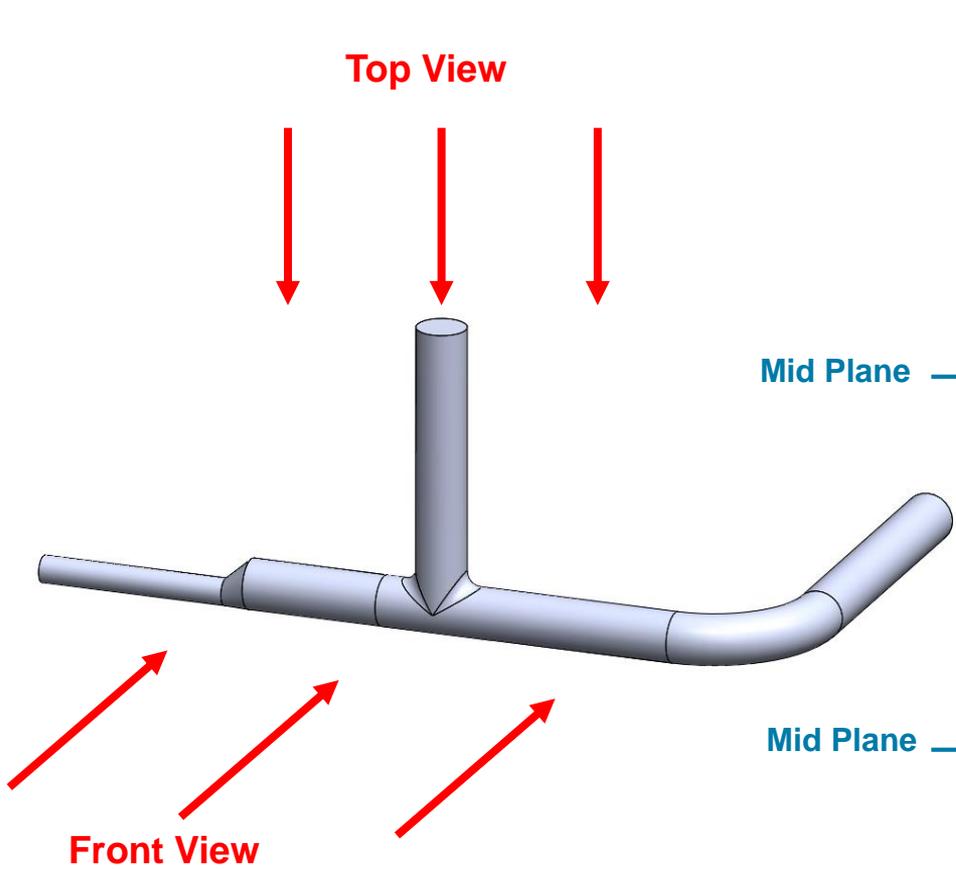
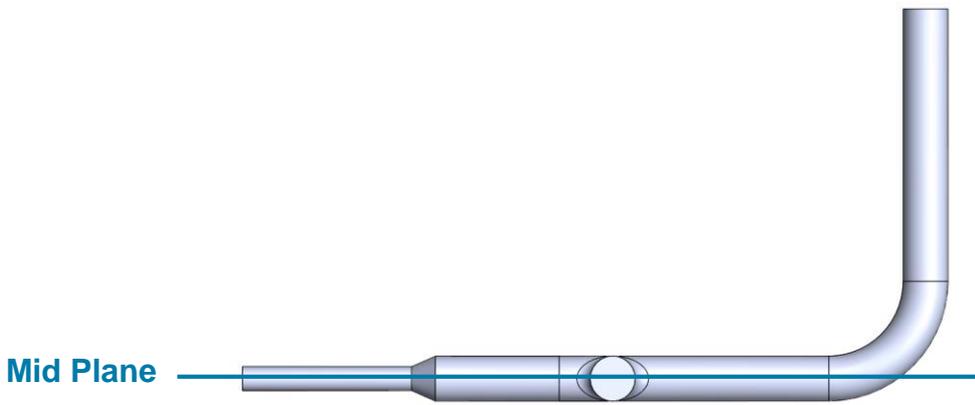
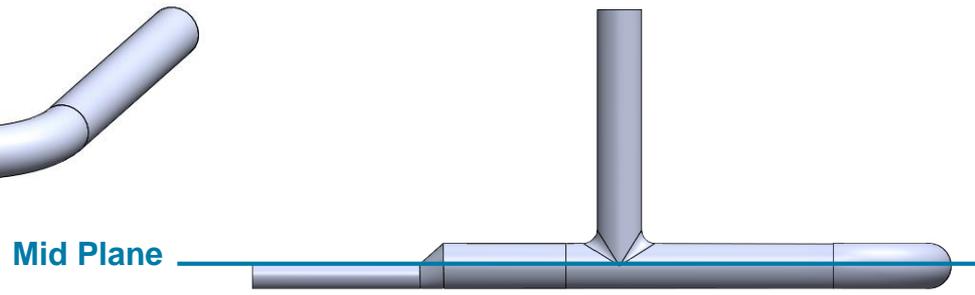
- The current analysis done does not demonstrate significant correlation between the velocity as well as the shear stress with the damaged observed.
- The majority of particles have a residence time of 5 seconds and less, and therefore the residence time was not a factor in the observed general metal loss in this section.
- The simulation demonstrate that the temperature profile of the overflash is higher than the residue. Current theories suggest that the corrosion rate increases with temperature. The measurement shows a generalized loss of thickness in the overflash pipe section.

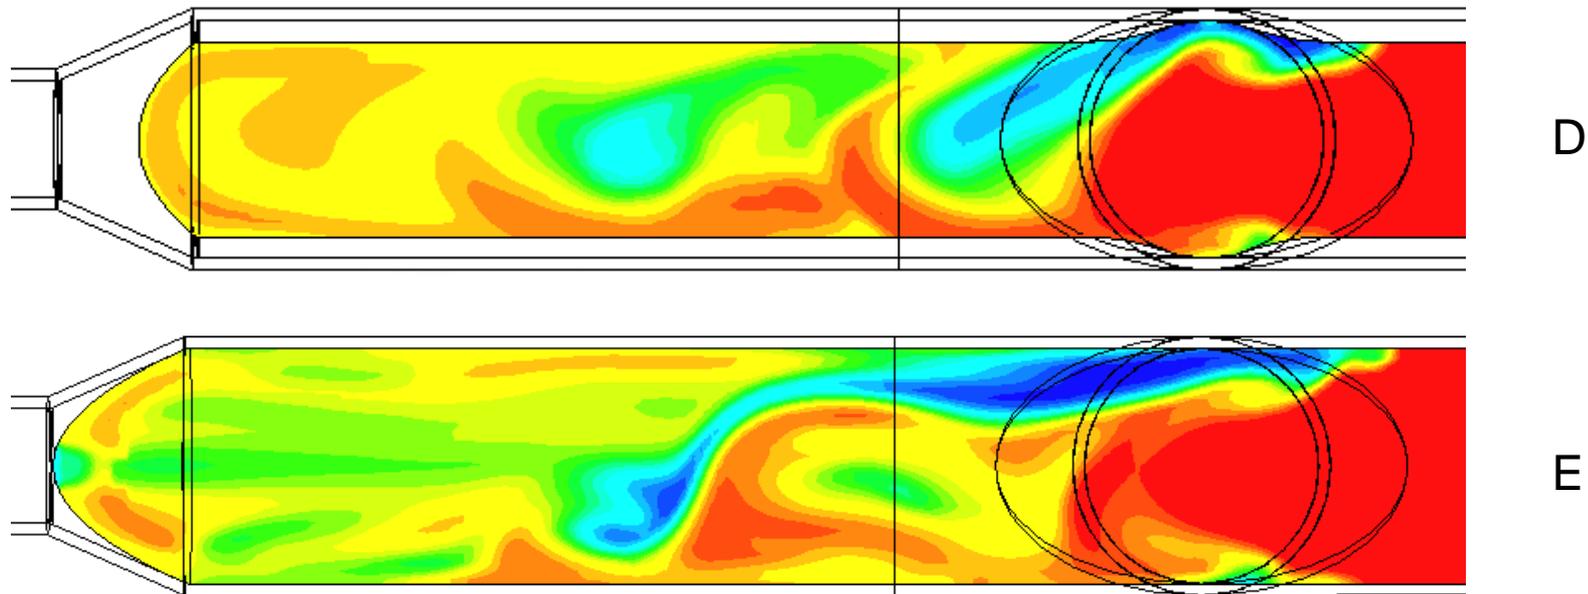
Volume Fraction of VacRes Fluid

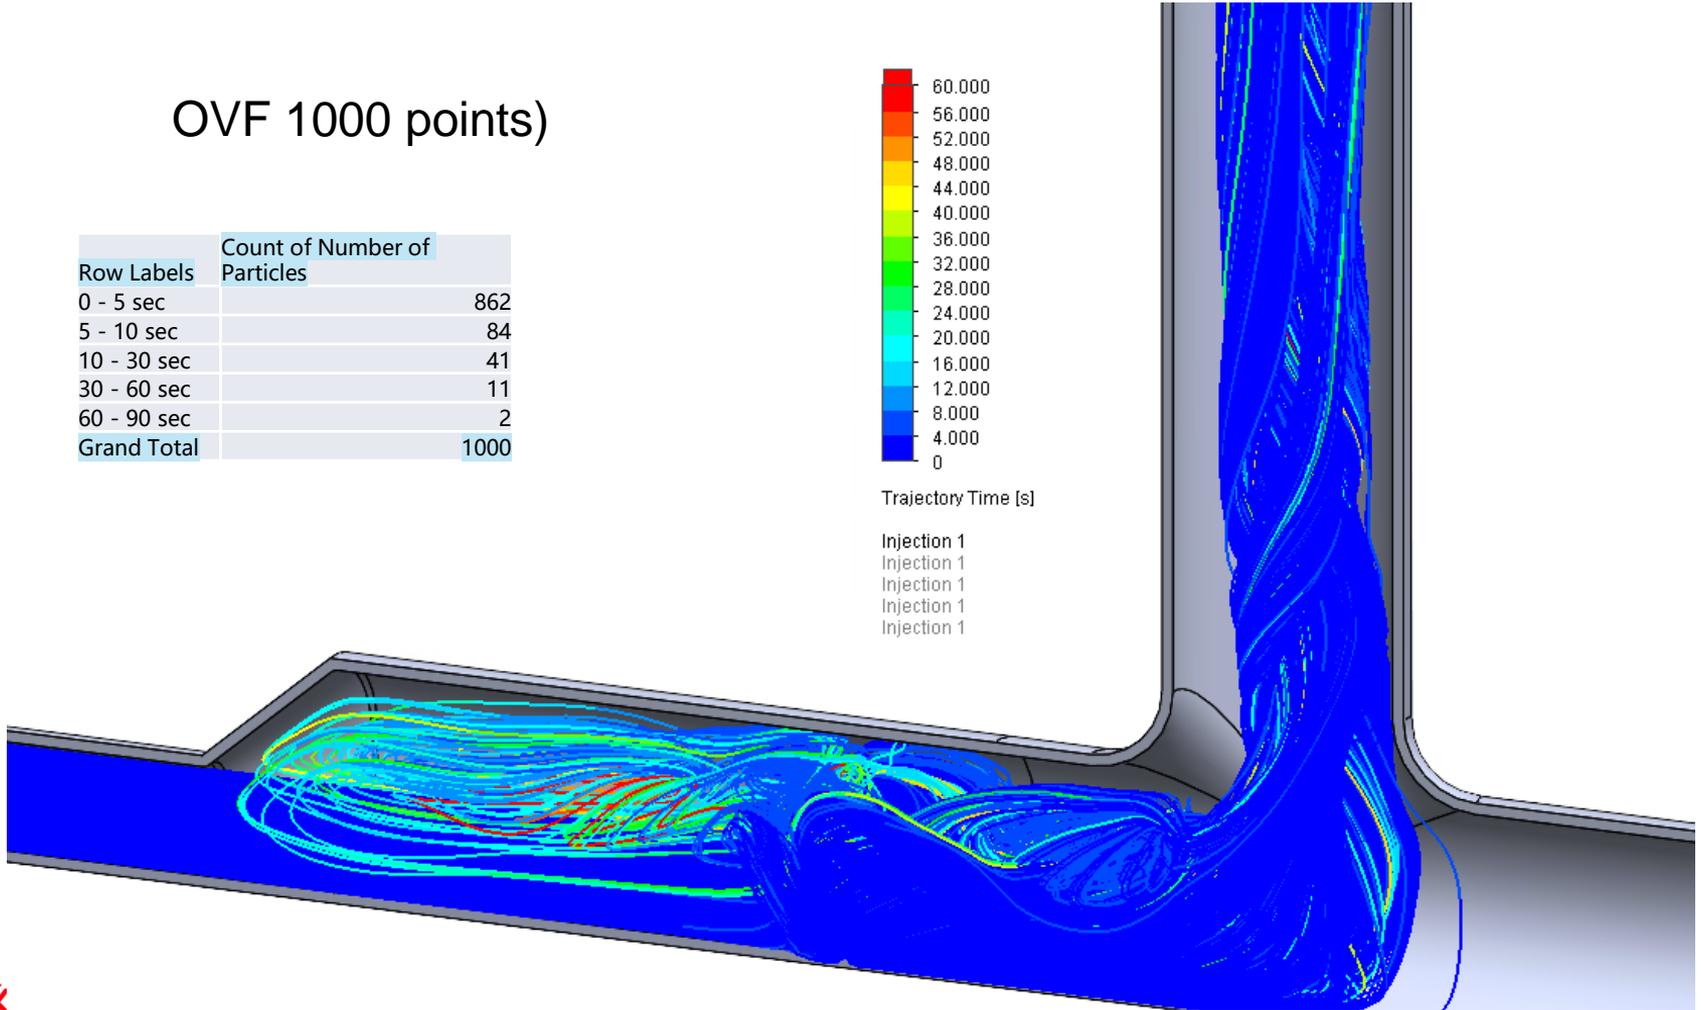
Row Labels	Count of Number of Particles
0 - 5 sec	862
5 - 10 sec	84
10 - 30 sec	41
30 - 60 sec	11
60 - 90 sec	2
Grand Total	1000

Trajectory Time [s]
