Rapport d'enquête

Sur la surpression survenue sur le
réseau de distribution de gaz
exploité par GRDF à Paris le 6
mars 2023

N° : MTE-BEARI-2023-06

Date du rapport : 11/10/2023

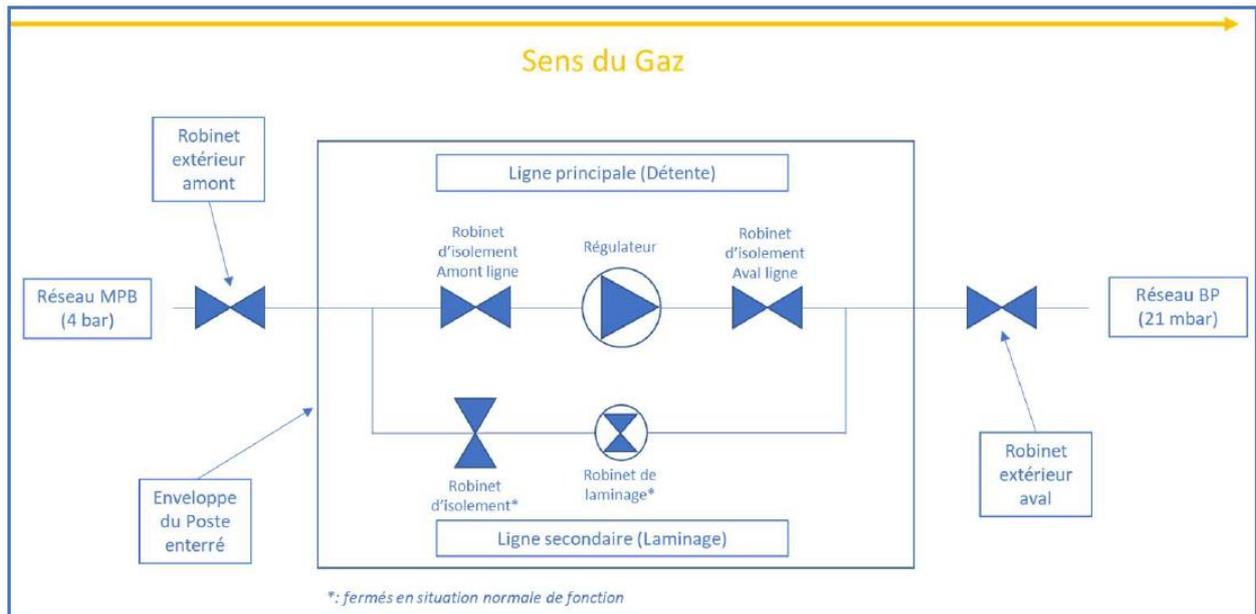
Figure n°4 : schéma de principe du poste de détente (crédit GRDF)

Le poste de détente, siège de l'événement, a été installé en 2003. Il permet de détendre le gaz de 4bar à 21mbar. C'est un poste double ligne équipé d'un régulateur piloté (mécanique à membrane). La ligne secondaire fonctionne par laminage manuel¹.
