# Rapport d'enquête

Sur l'incendie survenu au sein de l'unité  
HDT du Pôle Pétrochimique de Berre  
opéré par LyondellBasell et situé à  
Berre-l'Etang (13) le 20 janvier 2025

N° : MTE-BEARI-2025-011

Date du rapport : 14/11/2025

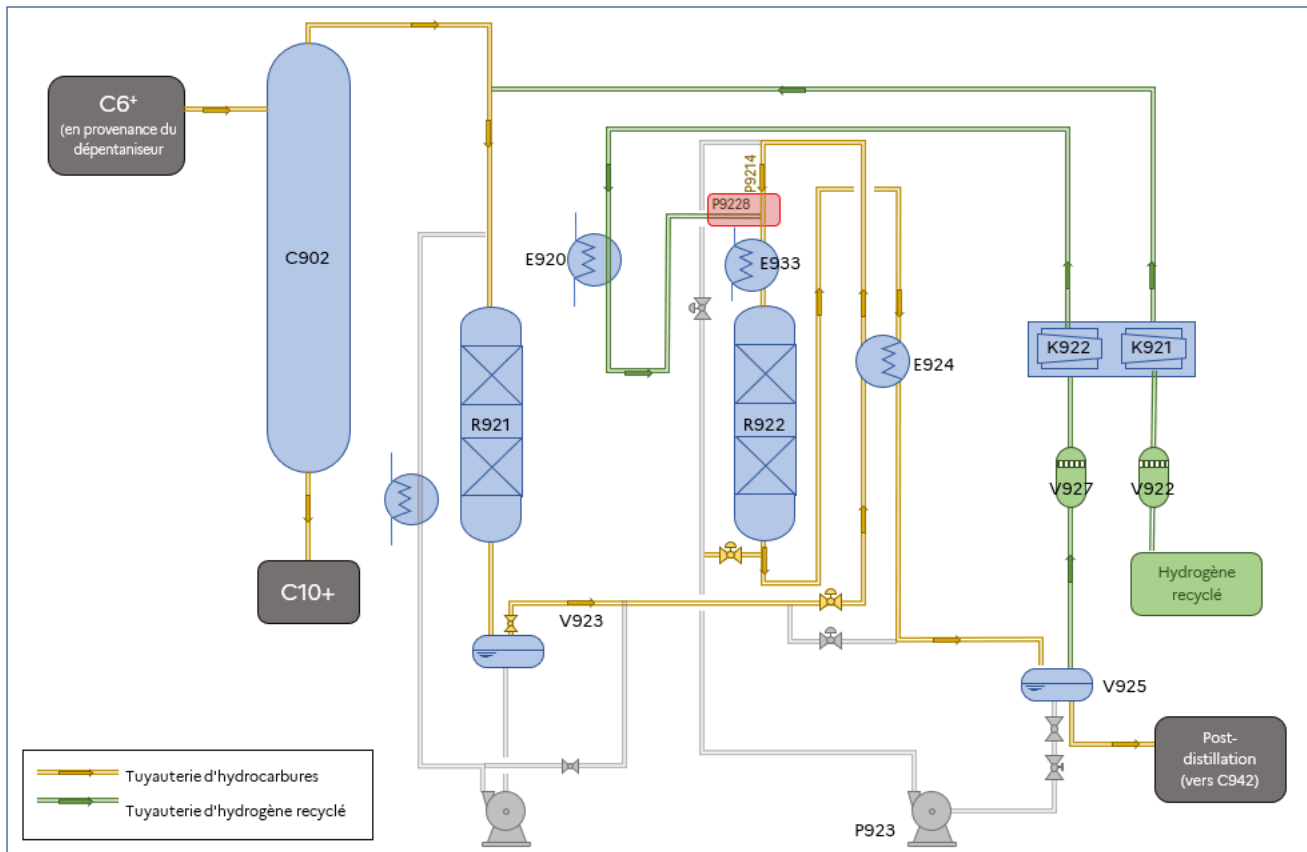
Figure 4 : localisation de l'équipement impliqué dans la séquence accidentelle (zone rouge)

L'équipement mis en cause est une tuyauterie référencée P 9228 utilisée pour injecter du dihydrogène chaud en amont du second réacteur d'hydrogénation de la coupe C6+ (R922). La charge issue du R921 est à une pression de 45 bars et une température de 250°C. Cette tuyauterie est, selon le plan d'inspection et les standards de conception de l'époque, réalisée dans une nuance d'acier ASTM A335 P11 ce qui correspond à un acier en alliage de chrome-molybdène adapté au transport d'hydrogène et utilisé pour des procédés à haute température (teneur en chrome de 1,00 % à 1,50 %, teneur en molybdène de 0,44 % à 0,65 %).

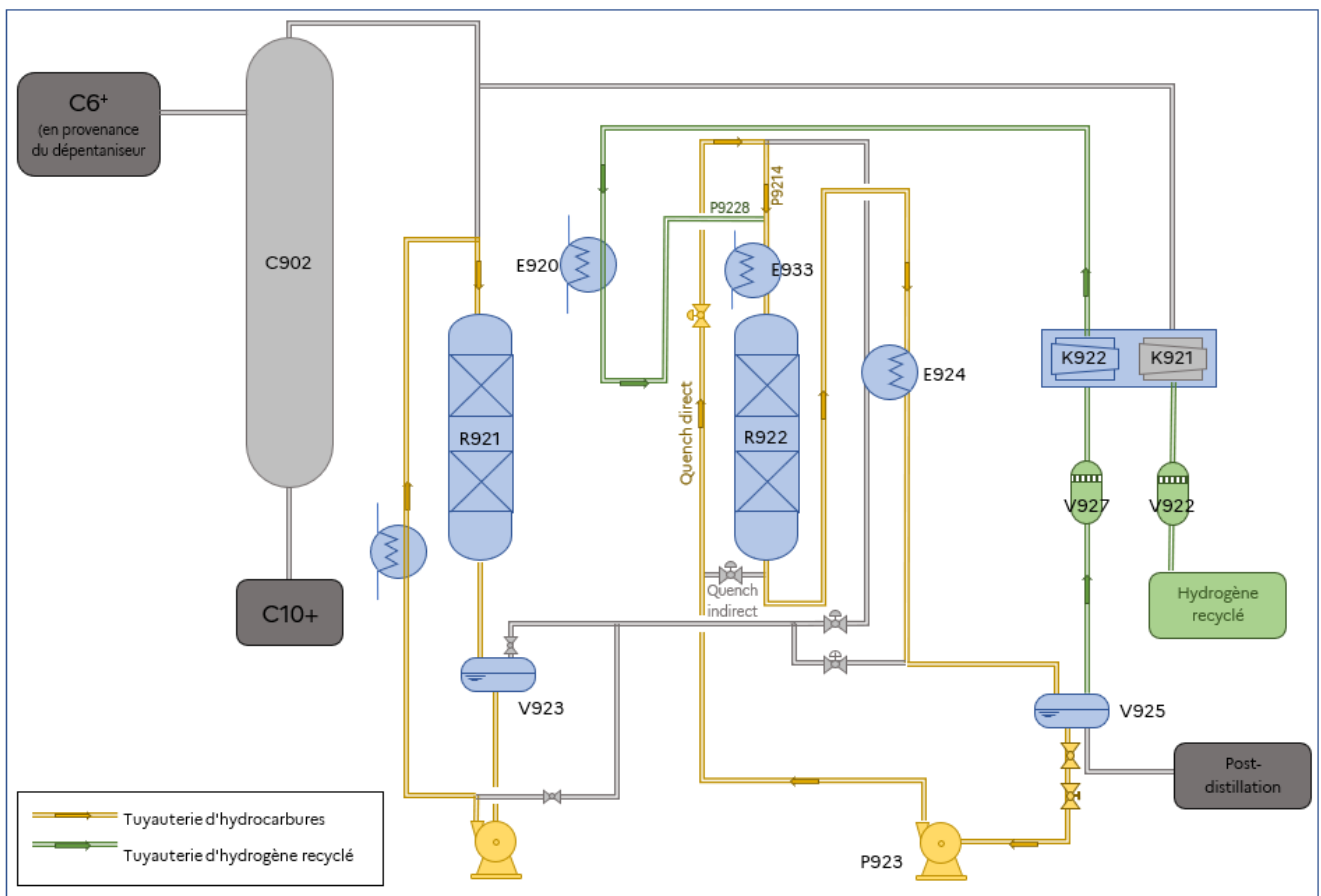
Quelques minutes avant l'accident, du fait de l'augmentation attendue de la température à l'entrée du réacteur R922, la vanne de quench<sup>11</sup> s'ouvre automatiquement à partir de 16h20 ce qui a pour effet de charger les tuyauteries du réacteur R922 en hydrocarbure. Le refroidissement est ainsi assuré en augmentant la charge en hydrocarbure dont la température est plus basse.

Figure 6 : configuration après ouverture du quench direct.

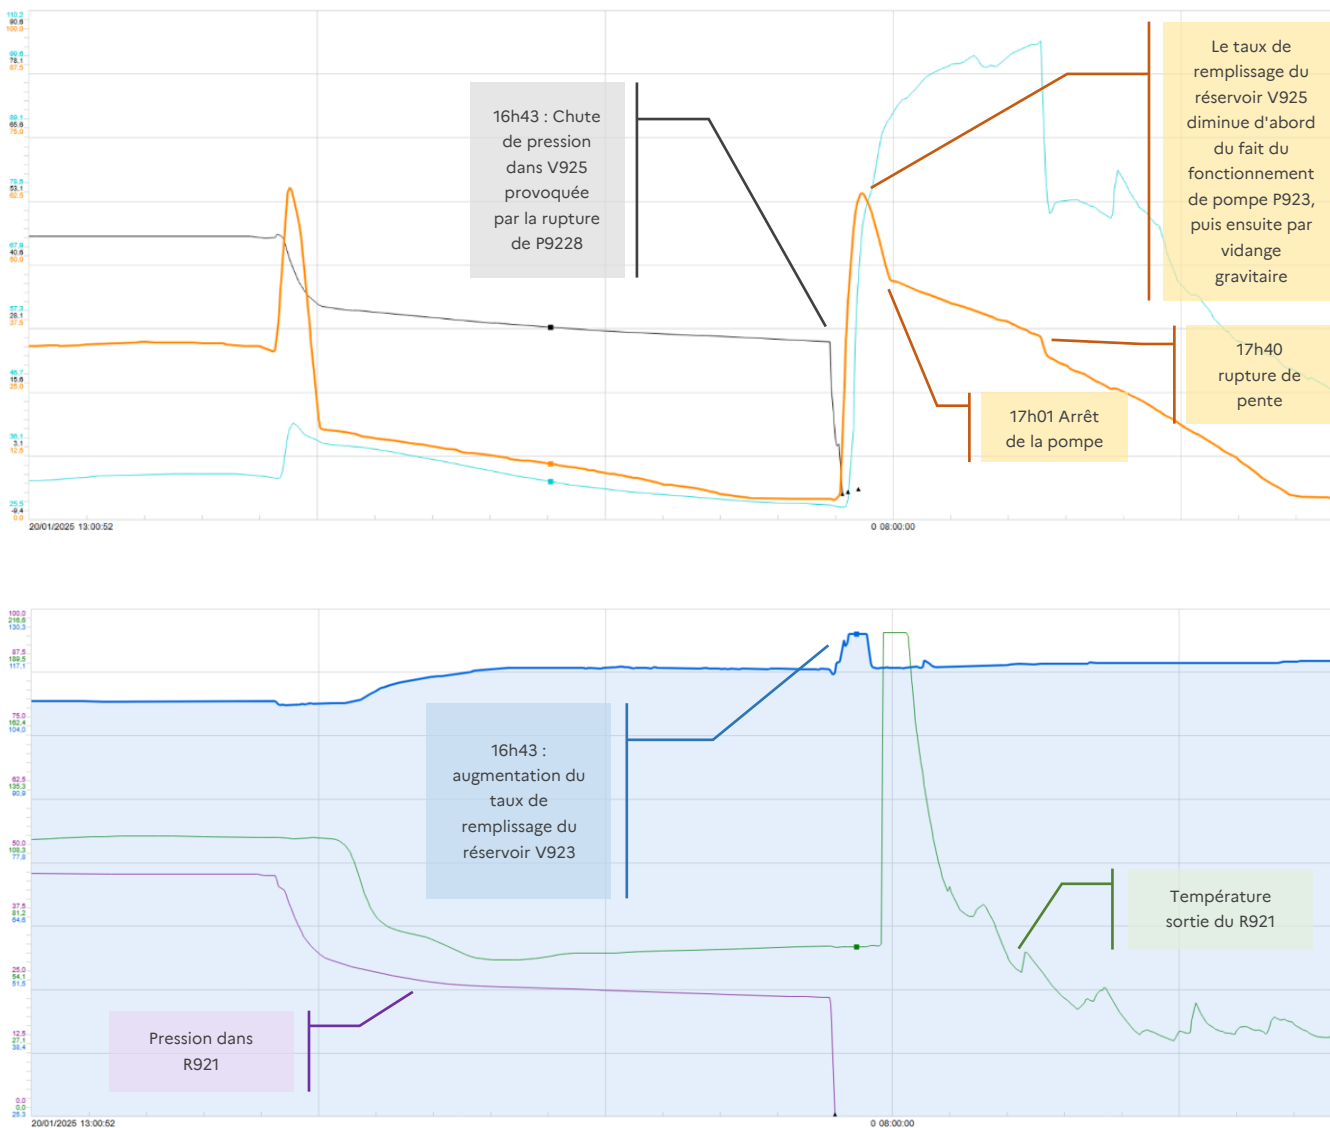
Figure 10 : extrait des données des paramètres d'exploitation de l'unité HDT (crédit : LYB)

Les données extraites font apparaître distinctement une perte de pression du réservoir V925 aux alentours de 16h43.

À 16h46, l'arrêt du recyclage des réacteurs R921 et R922 (recyclage en hydrocarbure pour le R921 et hydrogène du R922 par arrêt des compresseurs K921 et K922) provoque une augmentation du taux de remplissage du réservoir V923 situé en sortie de R922. Le réservoir V925 se remplit à son tour par surverse du V923.

d'alimentation de fuite mais ne le stoppera pas puisque le réservoir V925 va se vider pendant près de 2 heures. La vitesse constante de vidange, alors que les pompes sont neutralisées laisse supposer une vidange gravitaire. La rupture de pente que l'on constate sur la courbe orange aux alentours de 17h40 est attribuée à la tentative de soufflage à l'azote qui a été rapidement abandonnée car elle augmentait la puissance de l'incendie.

On constate enfin que le réservoir V925 se videra en totalité au cours de l'incendie.

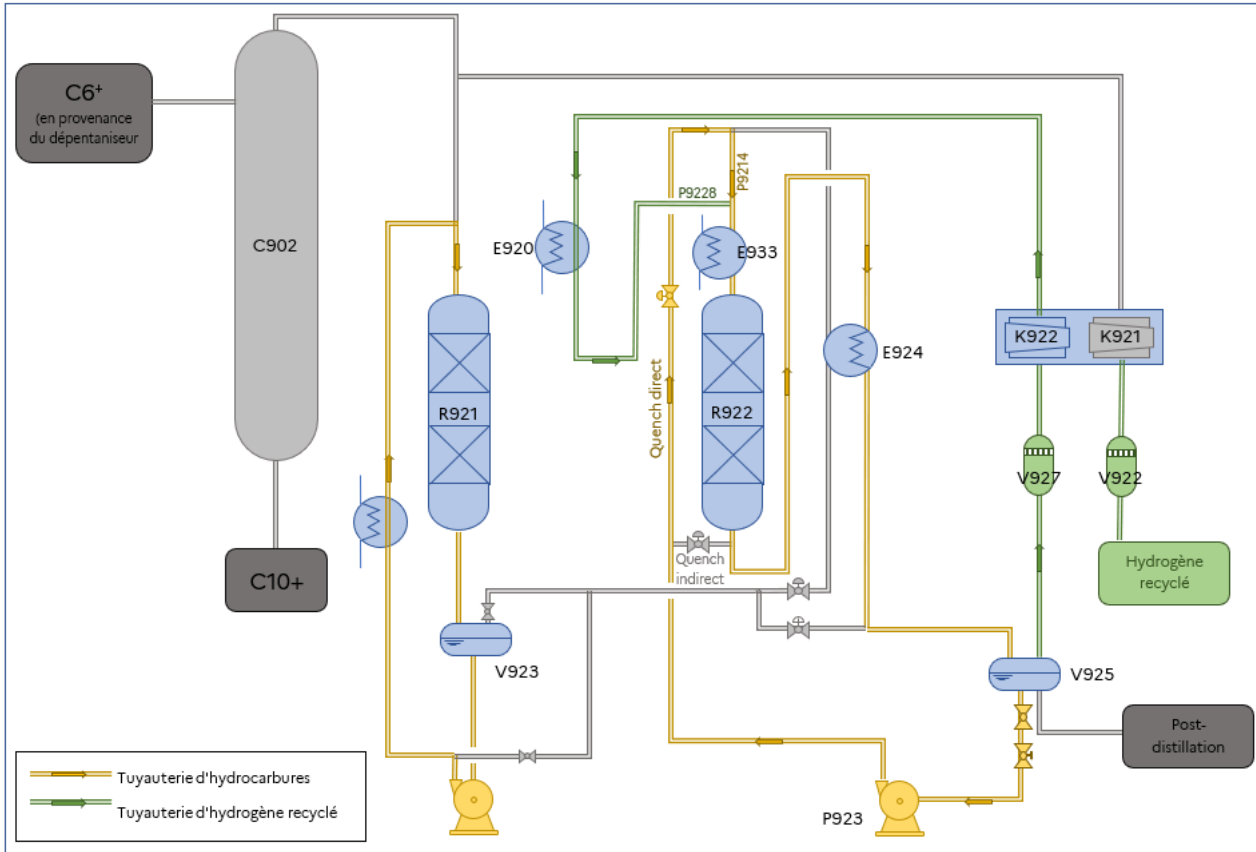
Figure 11 : Situation des circulations de produits au moment de l'explosion

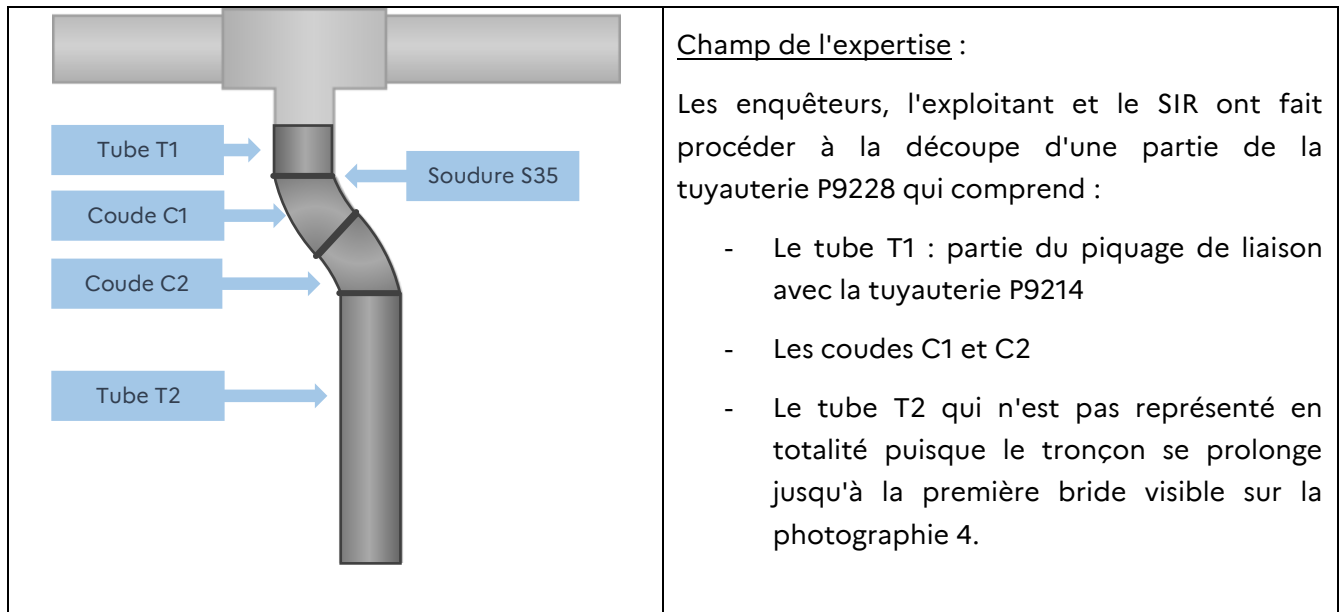
L'analyse métallurgique pratiquée par l'Institut de Soudure montre que :

- Le tube T1 non fissuré a été fabriqué avec un acier faiblement allié de nuance P11 (1.25% Cr, 0.5% Mo) conformément aux codes de construction et aux standards en vigueur au moment de la construction (années 80),
- Le coude C1, rompu et fissuré, a été fabriqué avec un acier carbone,
- Le coude C2, non fissuré, a été fabriqué avec un acier faiblement allié de nuance P5 (environ 5% Cr et 0.5% Mo...),
- Le tube T2 a été fabriqué avec un acier faiblement allié de nuance P11 (1.25% Cr, 0.5% Mo...).

- La rupture relevée dans le coude C1, le long de la soudure de raboutage S35 reliant le tube T1 en P11 et le coude C1 en acier carbone s'est développée selon un mécanisme d'endommagement par HTHA qui se caractérise par la présence d'une rupture à caractère intergranulaire entourée de nombreuses microfissures à caractère intergranulaire et d'une décarburation de l'acier dans les zones fissurées ;

- La fissure traversante relevée dans le coude C1, le long de la soudure de raboutage S37 reliant le coude C1 en acier carbone et le coude en P5, s'est développée également selon un mécanisme d'endommagement par HTHA ;

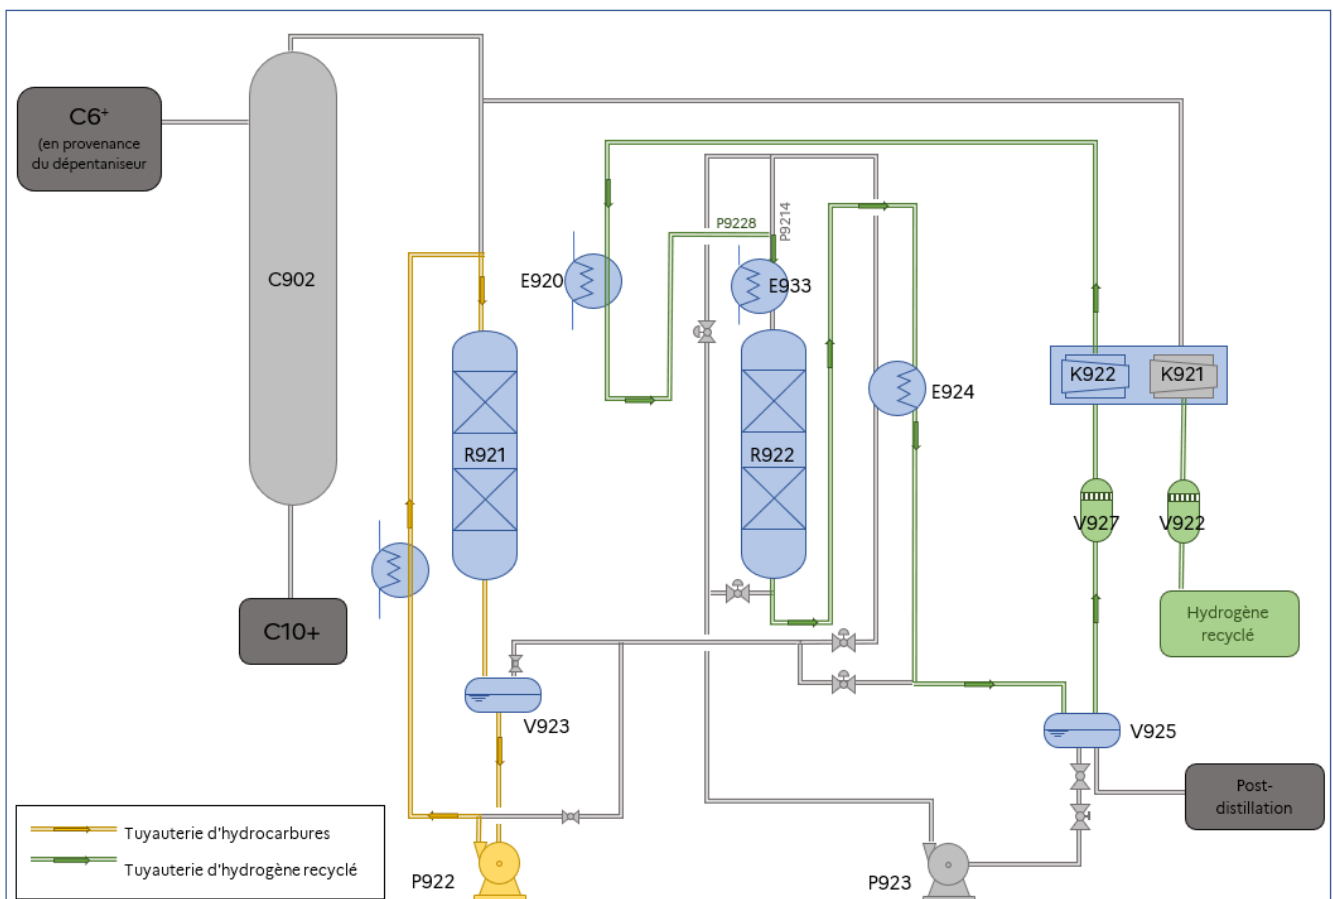
Cette mise en attente se traduit par une interruption de la charge du réacteur R921 et de son recyclage via la capacité V923 et la pompe P923AB. Le réacteur R922 est by-passé et balayé par un flux d'hydrogène recyclé depuis la capacité V925. L'hydrogène emprunte la tuyauterie P9228 puis rejoint la tuyauterie d'hydrocarbure P9214 avant de rejoindre R922.

Figure 13 : circulation des fluides suite à la coupure électrique et avant l'accident (recyclage en hydrocarbures du R921 et en hydrogène sur le R922). Le réacteur R922 est balayé par un flux d'hydrogène recyclé à une pression d'une vingtaine de bars environ. La chute de pression dans le réservoir V925 correspond à la rupture de la tuyauterie P9228 en amont du réservoir R922.

Au contraire, l'ouverture de la vanne de quench direct à 100% (provoqué par l'augmentation de température à l'entrée du réacteur) et le maintien en fonctionnement de la pompe P923 envoient des hydrocarbures depuis le V925 vers le réacteur R922 par la canalisation P9214 ce qui alimente la fuite au niveau de la rupture.
