# Rapport d'enquête

Sur l'incendie survenu au sein du  
site exploité par SAIPOL à Sète  
(34) le 10 avril 2024

N° : MTE-BEARI-2026-04

Date du rapport : 30/07/2026

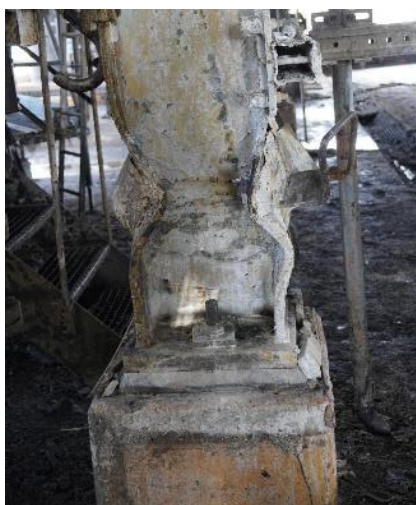
Les dégâts matériels sont importants avec la perte d'une grande partie de l'atelier d'estérification (perte de capacités et réseaux, déformations structurelles de l'atelier menaçant sa stabilité). Les travaux de remise en état seront estimés à plusieurs années et se conjuguent avec une perte d'exploitation.

*Photographie 1 : déformation structurelle d'un pilier de soutènement de l'atelier*

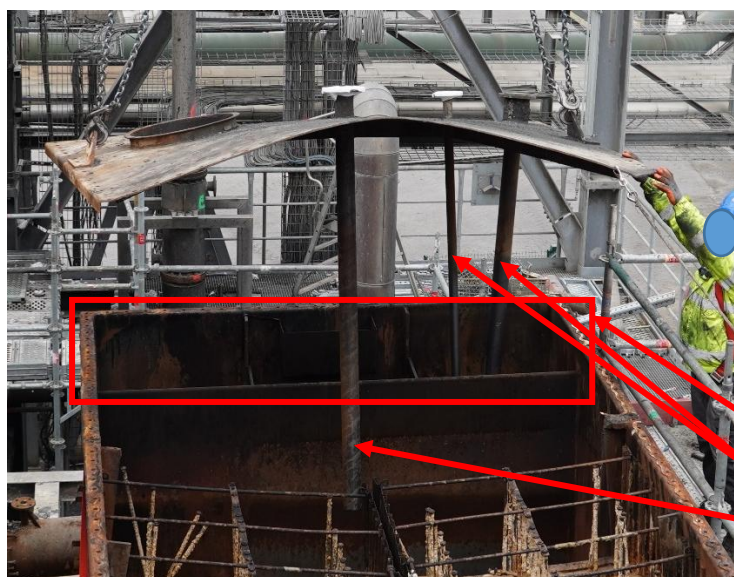
Photographie 5 (avril 2025)

Le séparateur 10D02, dont le toit est normalement plat, présente une déformation avec rupture des boulons à la jonction de deux plaques. Cette déformation témoigne d'un phénomène de surpression s'étant déroulé dans le séparateur.

Retrait de la dernière plaque de toit du séparateur. Les tubes plongeurs sont visibles : 2 tubes de mesure de niveau (un dans le corps et un dans le compartiment surverse) et un tube pour le retour d'ester en provenance du coalesceur (dans le compartiment surverse) – voir Figure 2

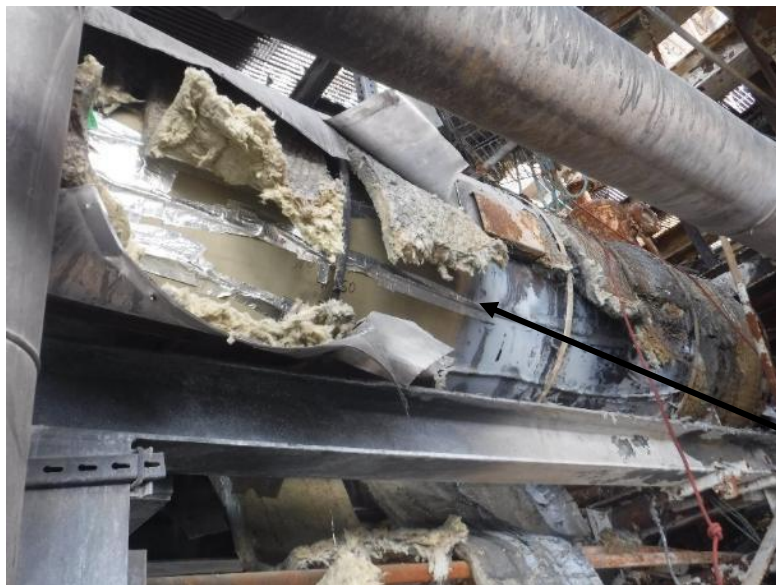
Photographie 12

Le coalesceur 10D02 est équipé d'un système de traçage, fonctionnel le jour de l'accident, permettant de chauffer la capacité afin de fluidifier son contenu lorsque l'installation est en fonctionnement. Les lignes de traçage apparaissent ici partiellement sous les parties de calorifugeage ouvertes.

L'unité était à l'arrêt, mais une partie de l'instrumentation était toujours active. Le traçage de la canalisation reliant le séparateur et le coalesceur ainsi que le corps du coalesceur est notamment resté en fonctionnement, la température de consigne étant de 45°C.

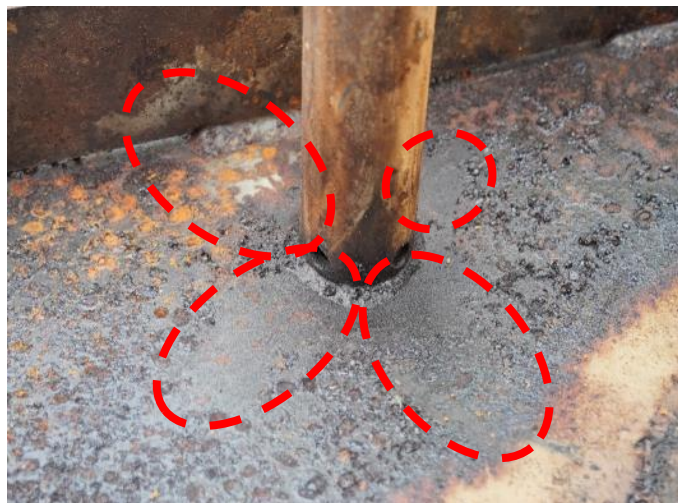
Photographie 14 (avril 2025)

Vue de la zone de raccordement du tube de retour d'ester au compartiment de surverse du séparateur. Sur cette image, le couvercle est retourné (vue du dessous du couvercle).

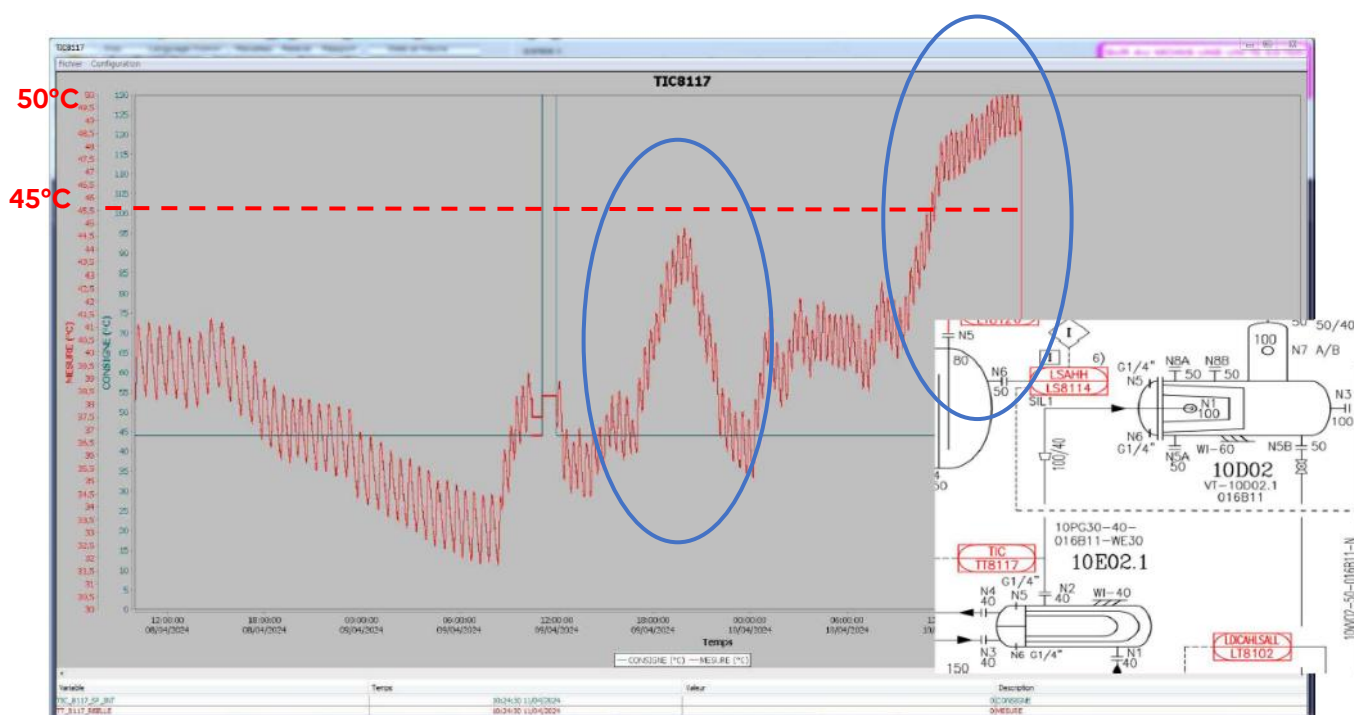
Figure 7 : Montées en température observées sur la canalisation

Les enregistrements montrent une montée en température le 9 avril jusqu'à la température de consigne suivie d'une baisse de la température. Le 10 avril, la température de consigne est atteinte vers midi mais n'est pas suivie d'une baisse comme la veille. La température continue de monter jusqu'à la perte du signal au moment de l'accident alors qu'elle atteint environ 50°C.

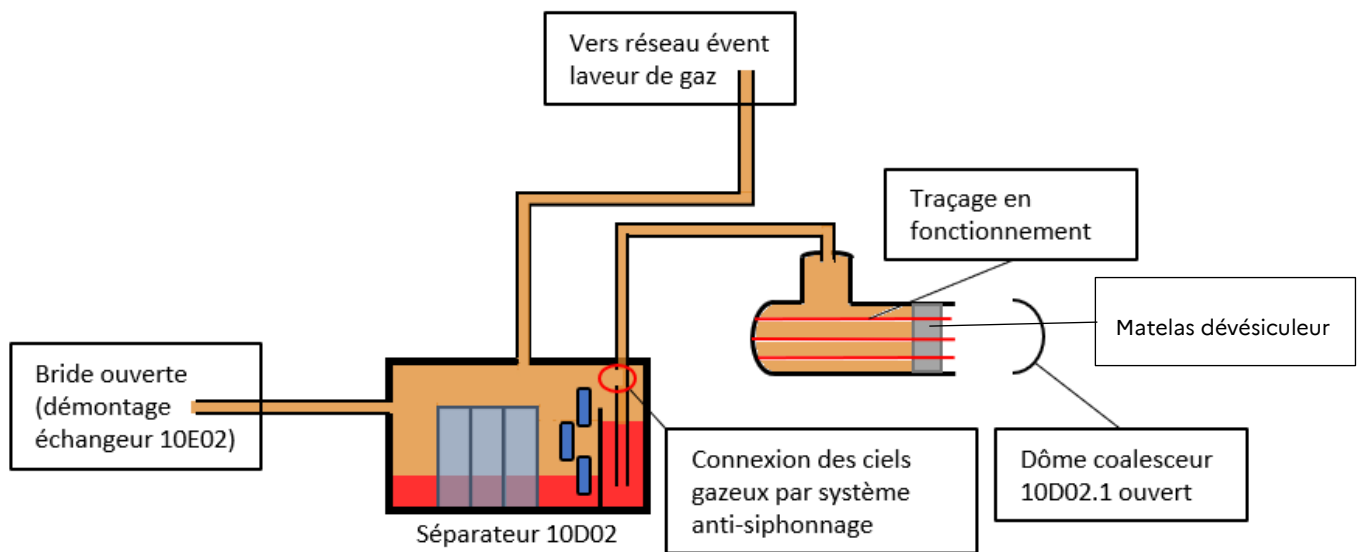
Figure 8 - Mises à l'air libre et communication des ciels gazeux

Le coalesceur est directement relié au séparateur, sans obturation de la canalisation de liaison. La connexion des ciels gazeux se fait par le dispositif anti-siphonnage.

Plusieurs mises à l'air du ciel gazeux du séparateur ont été réalisées du fait de la dépose ou de l'ouverture de capacités reliées réalisées le 9 et 10 avril. Elles sont reprises sur la Figure 8.

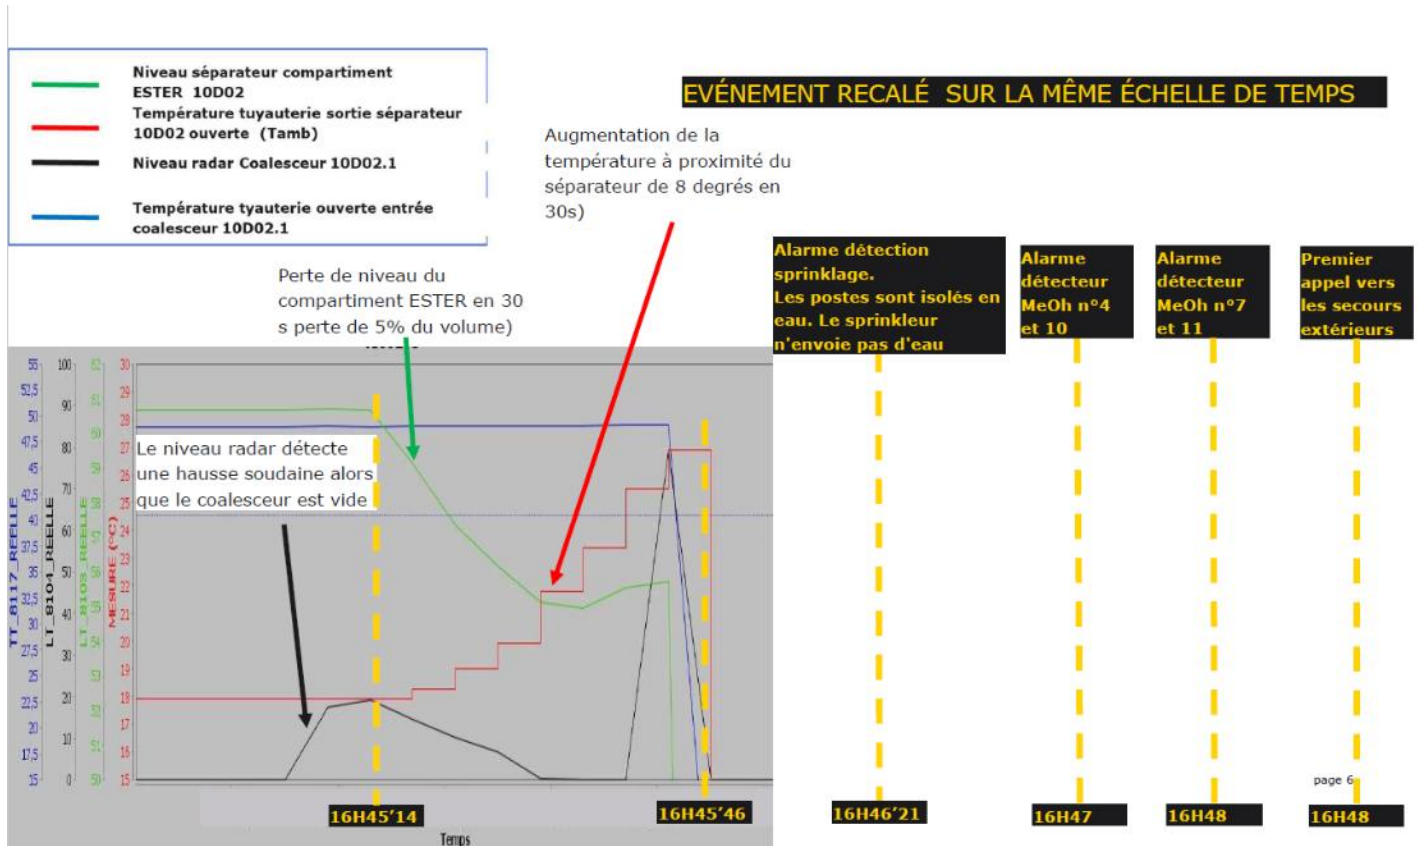
Figure 9 - Suivi des enregistrements au moment du déclenchement de l'évènement (source SAIPOL)

On observe un premier évènement (hausse soudaine de niveau) au niveau du coalesceur 10D02.1, sans qu'il soit possible de déterminer sa nature.

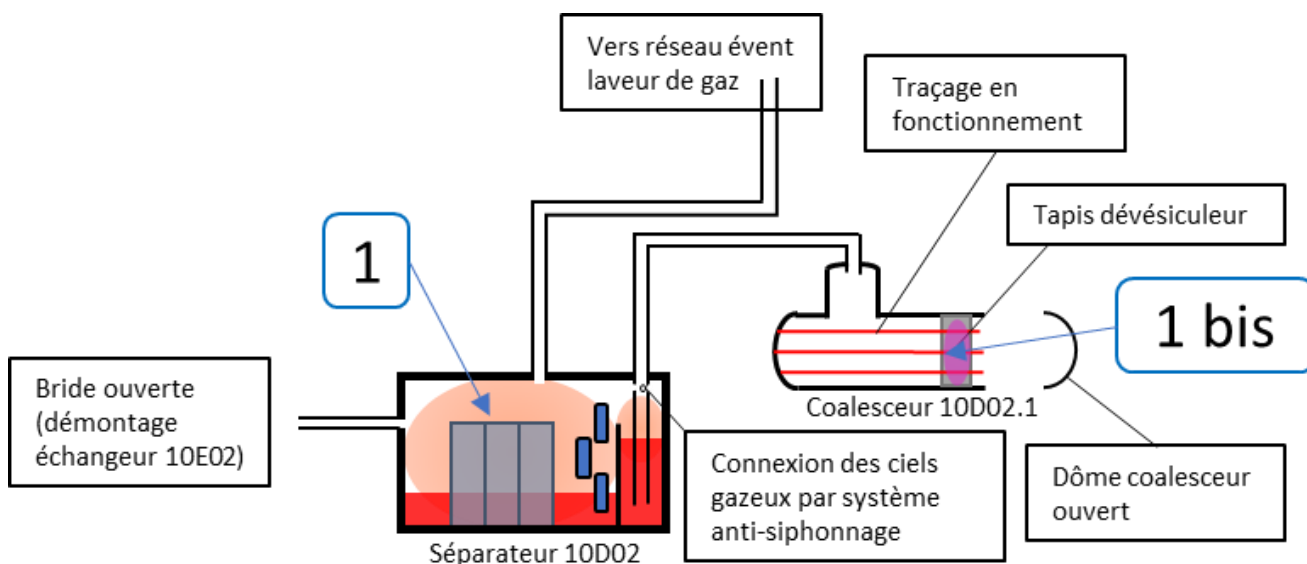
Figure 12 – étapes 1 et 1 bis

En parallèle de la constitution de l'atmosphère explosive, un phénomène d'auto-échauffement s'initie dans le matelas dévésiculeur du coalesceur. Ce matelas, constitué d'un treillis métallique imprégné de résidus de glycérine et d'ester méthylique, était maintenu à une température de 45 °C par le traçage électrique du coalesceur, resté actif après l'arrêt de l'unité. Les conditions réunies — imprégnation du matelas par des composés organiques combustibles, maintien en température par le traçage et exposition à l'air — ont pu favoriser ce mécanisme tel que démontré par les essais réalisés par l'Ineris.

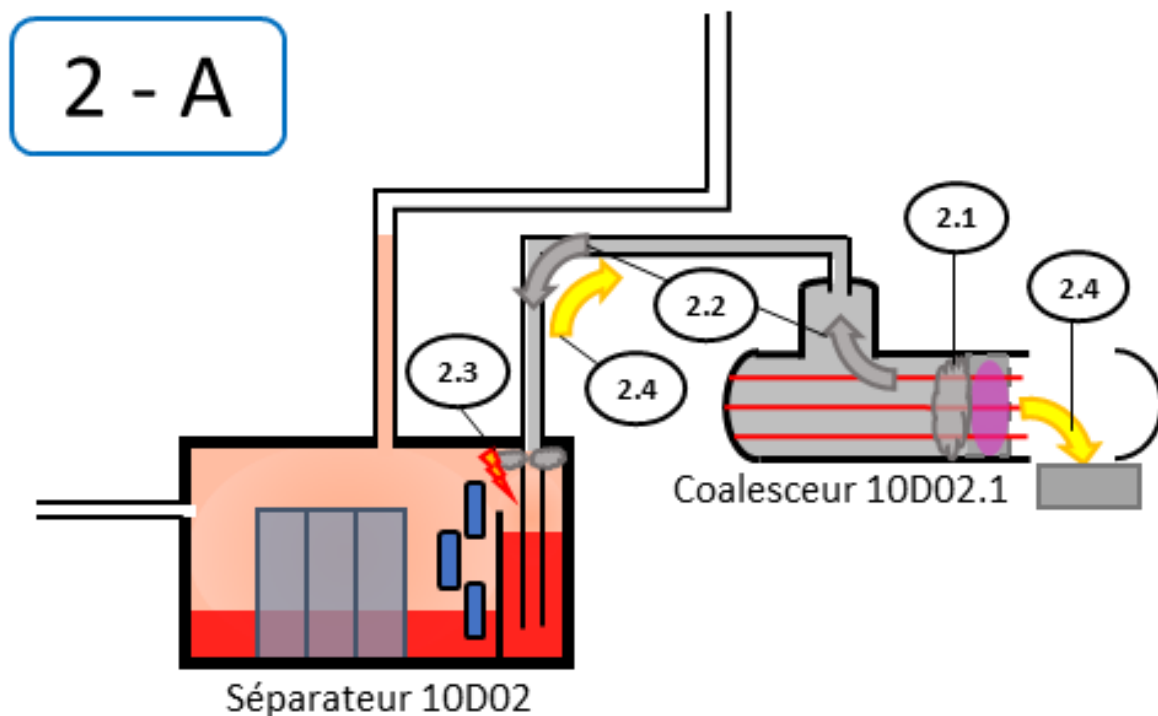
Figure 13 – Etape 2 (hypothèse A) en flèches grises, le sens de propagation des fumées chaudes produites par le phénomène ponctuel d'auto-échauffement, en flèches jaunes, le sens de propagation de l'explosion

L'inflammation de l'ATEX dans le séparateur a généré une onde de surpression qui s'est propagée en sens inverse par la même tuyauterie vers le coalesceur, provoquant l'éjection du matelas dévésiculateur, constatée sur le terrain.

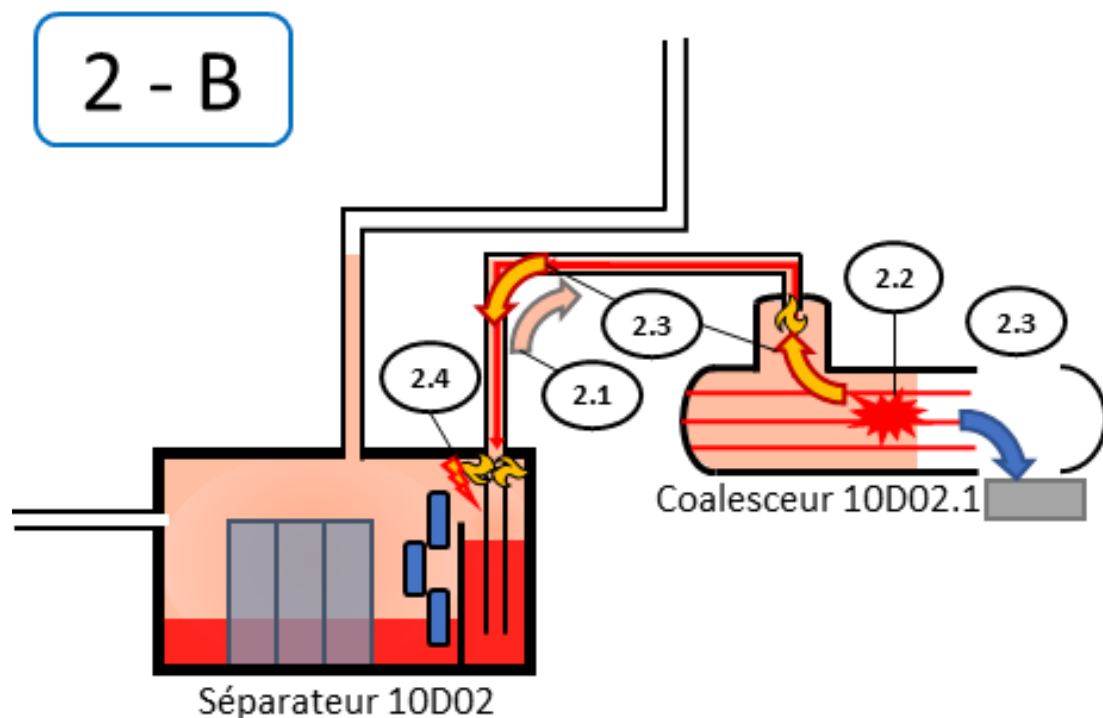
Figure 14 – étape 2 (hypothèse B)

La flamme ainsi propagée a atteint l'atmosphère explosive constituée dans le séparateur 10D02 et l'a enflammée.

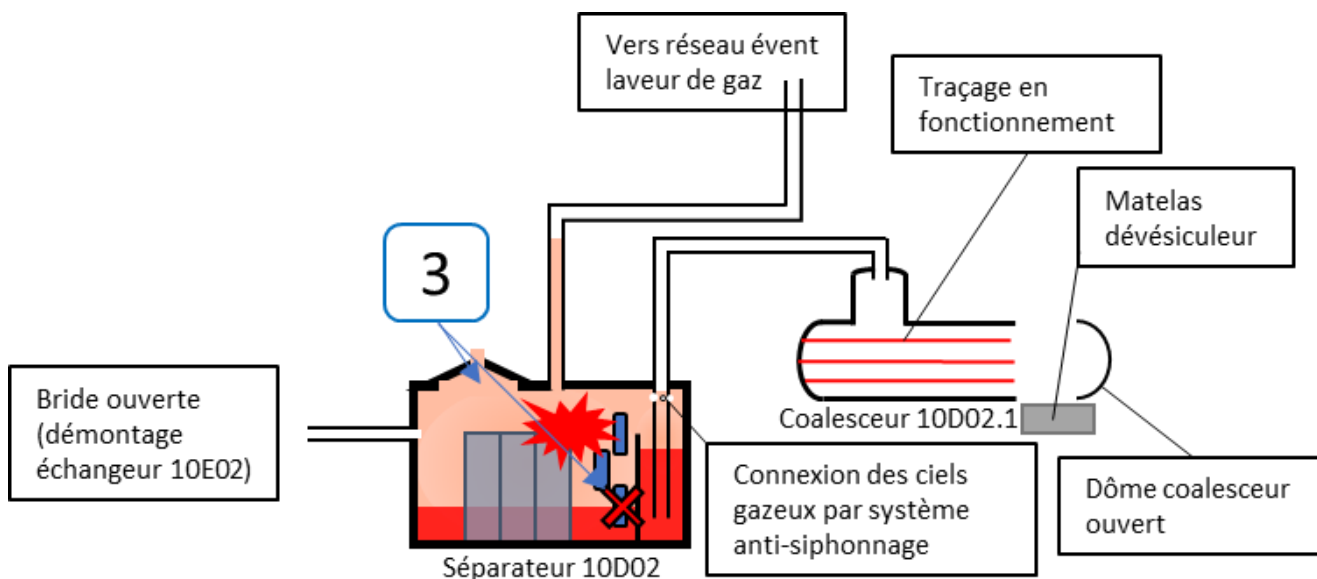
Figure 15 – Etape 3

L'inflammation de l'ATEX dans le séparateur 10D02 — quelle que soit l'hypothèse retenue — a provoqué une explosion dont les effets sont cohérents avec les constatations de terrain : ouverture du toit du séparateur, déformations des parois et rupture du hublot de contrôle de niveau bas.

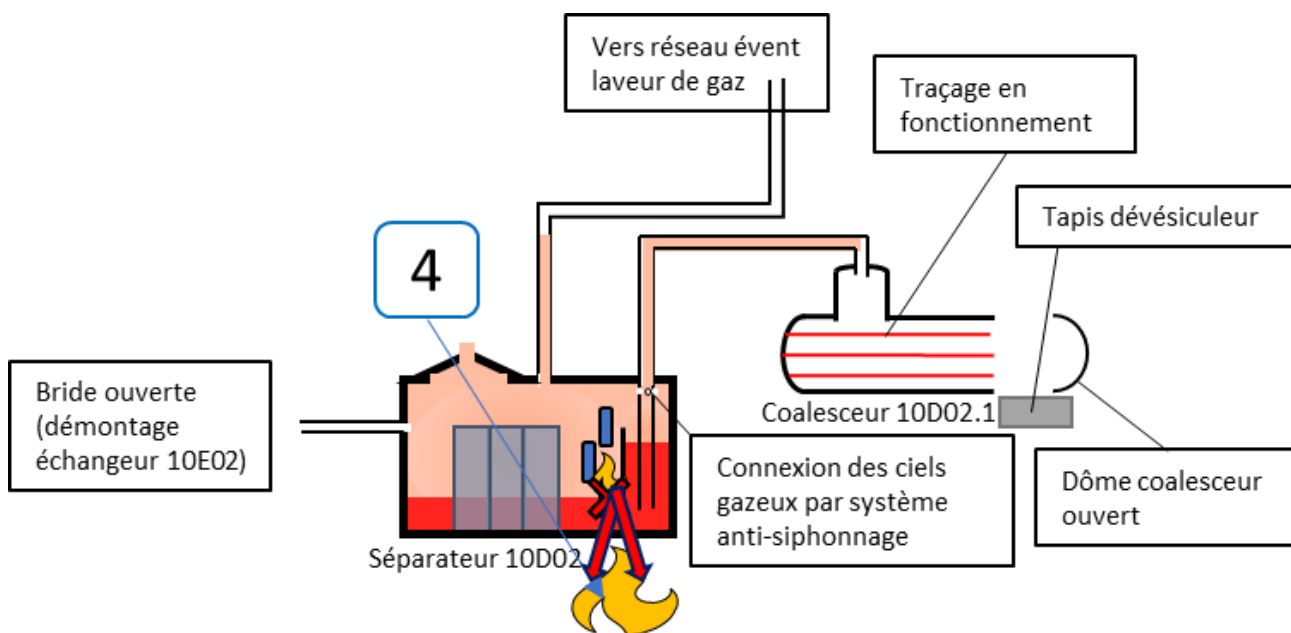
Figure 16 – Etape 4

La rupture du hublot bas a permis l'écoulement du contenu liquide enflammé du séparateur (mélange ester méthylique + méthanol) dans la rétention de l'atelier. Cet écoulement a alimenté un incendie qui s'est rapidement généralisé à l'ensemble de l'unité d'estérification, aggravé par l'indisponibilité concomitante du système de sprinklage.

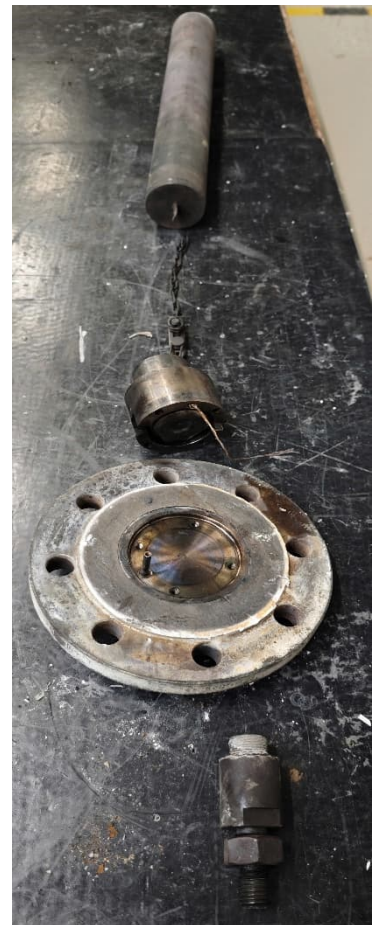
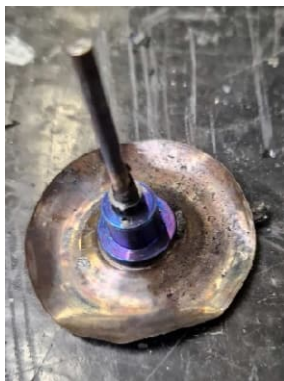
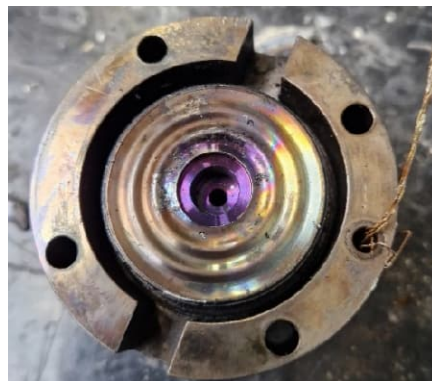
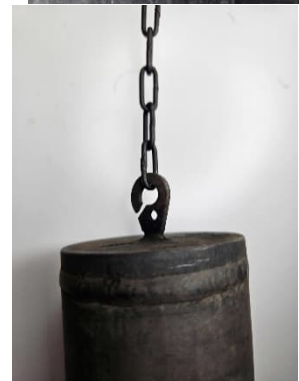
Sur la partie interne de capteur : coloration violette dans la cellule de mesure.

Nous notons aussi la présence d'un fil en sortie de la cellule de mesure correspond sûrement à la connexion électrique du capteur.

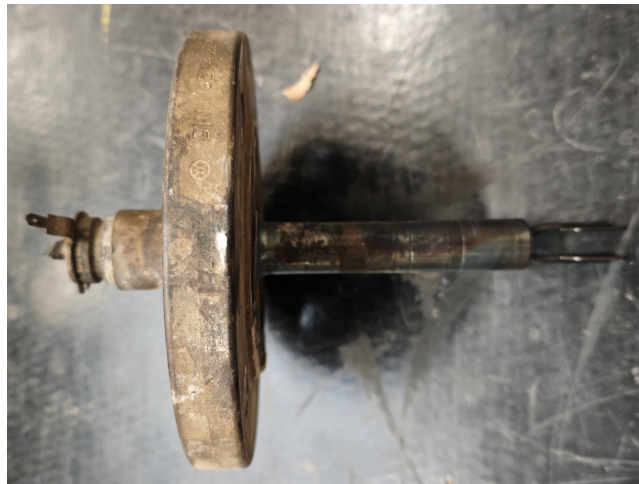
## Capteur de niveau à lames - Ref : 10LS2115

Absence de marquage correspondant à un matériel ATEX

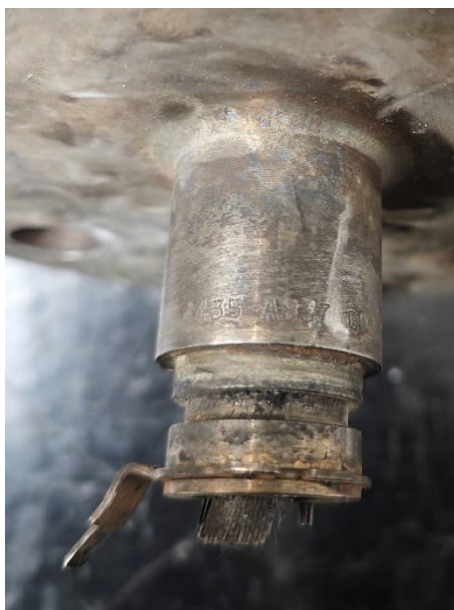
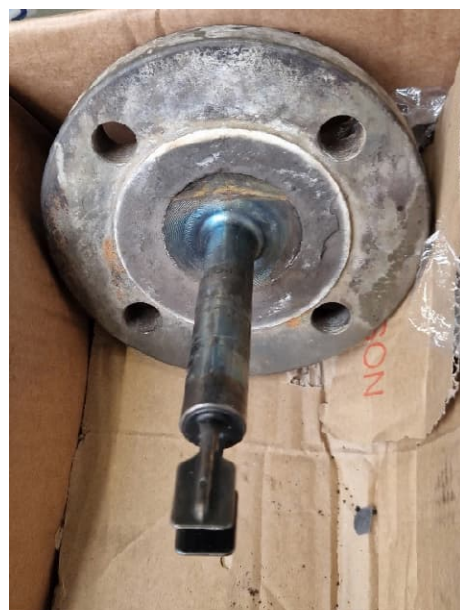
Sur la partie externe de la bride : Présence d'un manchon soudé et d'un circlip utilisé vraisemblablement pour fixer la tête du capteur. Une mèche est visible depuis cette extrémité.

Sur la partie interne de la bride : Présence du bilame sans dommage apparent hormis une coloration bleutée au niveau de sa base.

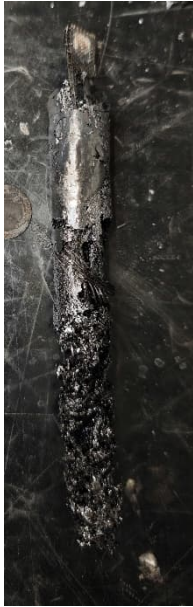
Lors du retrait de la mèche située l'intérieur du tube du bilame, on note la présence fils métalliques terminés par des connecteurs, dans un amas de matière calcinée.

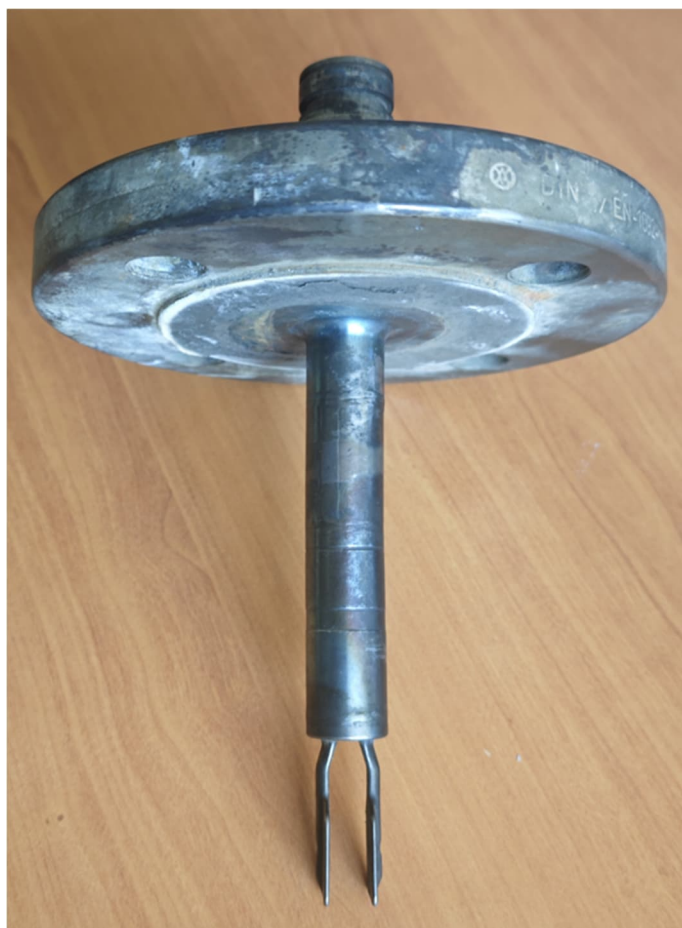
**Photo 2 :** Capteur de niveau installé sur le site de SAIPOL au moment de l'explosion

Pour vérifier cette hypothèse, un test d'étanchéité à l'air comprimé a été réalisé sur le tube prolongateur du capteur effectivement en place sur le site de SAIPOL au moment de l'incident. Ce test, consistant en une mise en pression suivie de l'application d'un aérosol détecteur de fuites, visait à identifier une éventuelle perforation.

Aucune fuite n'a été détectée lors de cet essai. Il est donc raisonnable de conclure que le Scénario 1 ne s'est pas produit dans le contexte de l'incendie survenu sur le site SAIPOL.

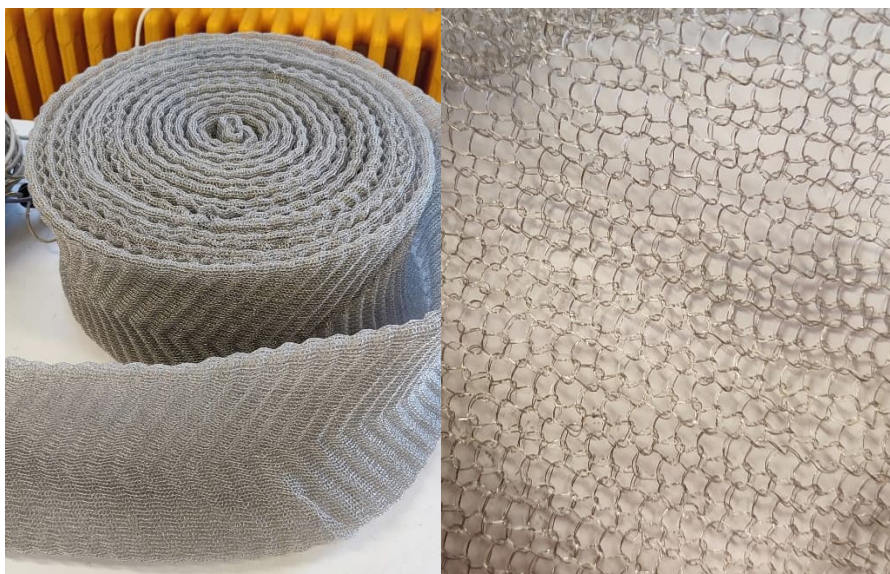
Figure 1 : Photos du média poreux 1 référence 24AT009

Le média poreux seul (maille constituée de fils métalliques et de polymère), présente une légère exothermie à partir de 200°C, très probablement causée par la combustion du polymère (Figure 8), phénomène également visible par la perte de masse sur la plage 200 – 500°C d'environ 33 %. Un léger pic endothermique autour de 160°C pourrait être le témoin de la température de fusion du polymère.

Le média seul ne présente pas de risque particulier d'auto-échauffement.

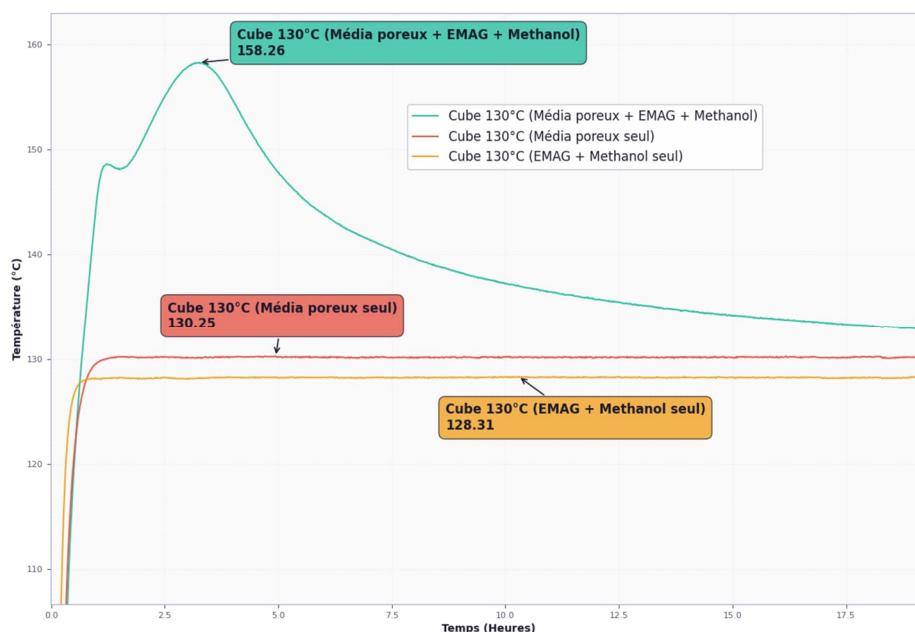
D'après les courbes d'évolution thermique en fonction du temps (Figure 20), l'association média et mélange EMAG avec méthanol à 6% semble être la cause d'une augmentation de température. En effet, le média poreux seul ou l'EMAG seul ne témoigne d'aucune augmentation de température au cours de l'essai, alors qu'une fois combiné, nous remarquons la présence d'une exothermie franche. Des clichés photographiques (Figure 21) permettent une inspection visuelle de l'effet de la température sur l'EMAG avant et après 3 jours. Celle-ci a changé d'aspect visuel et est devenu plutôt orangée. Les photos des deux cubes confirment qu'une réaction de combustion a lieu lorsque le média poreux est imbibé du mélange EMAG/Méthanol avec des traces très visibles de combustion à des températures largement inférieures à la TAI du mélange EMAG/Méthanol ( $256^\circ\text{C}$ ).

Figure 20 : Courbes d'évolution thermique en fonction du temps des échantillons média imbibés du mélange EMAG et méthanol, du média poreux seul et du mélange EMAG et méthanol (sans média poreux) ; 3 cubes de 125cc à 130°C

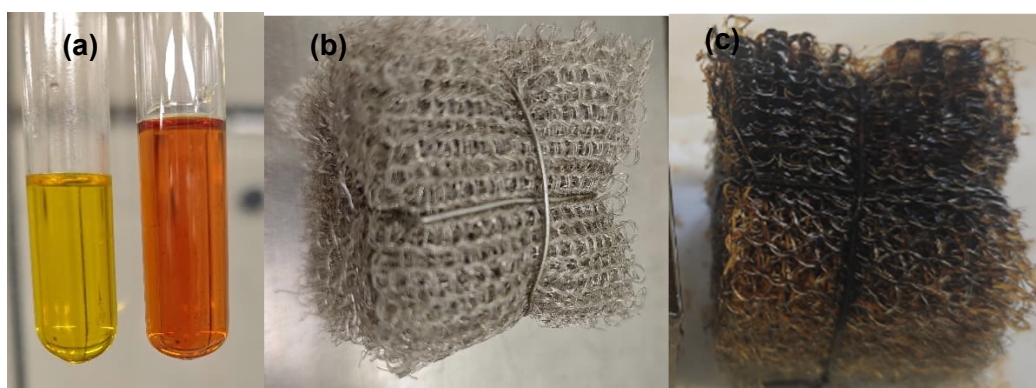
Figure 21 : Photos de l'EMAG avant et après 3 jours en étuve à 130°C (a), du cube non imbibé après essais à 130°C pendant 3 jours (b) et du cube imbibé d'un mélange EMAG et méthanol après essai à 130°C pendant 3 jours (c)

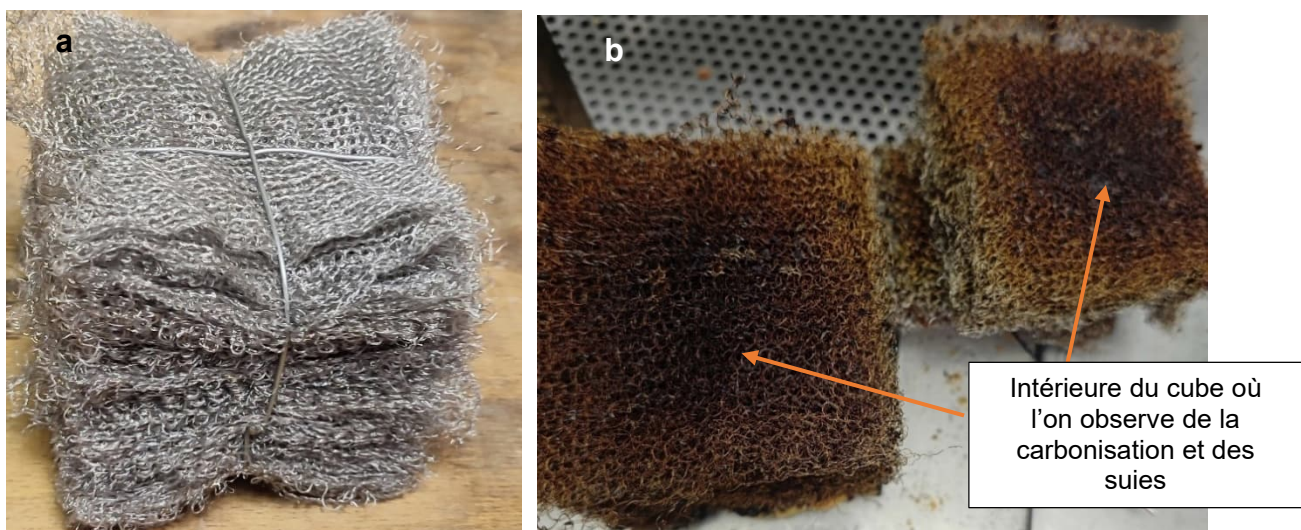
Des essais ont aussi été réalisés en cube de 1000cc, un volume bien plus conséquent que ceux en cube de 125cc, ce qui a tendance à accroître la réactivité. L'aspect visuel des cubes après essais est un indicateur d'une réaction, comme le témoignent les photos des figures 22 et 23 prises sur un cube de 1000 cc avant et après un essai à 160°C. Nous remarquons la présence de suie, carbonisation et la fusion et combustion partielle du fil de polypropylène, dont la température de fusion avait été mesurée aux environs de 160°C.

Figure 22 : Photos du média poreux compacté avant imprégnation/essai (a) et intérieur du média poreux/EMAG/méthanol après 3 jours en étuve à 160°C (b)

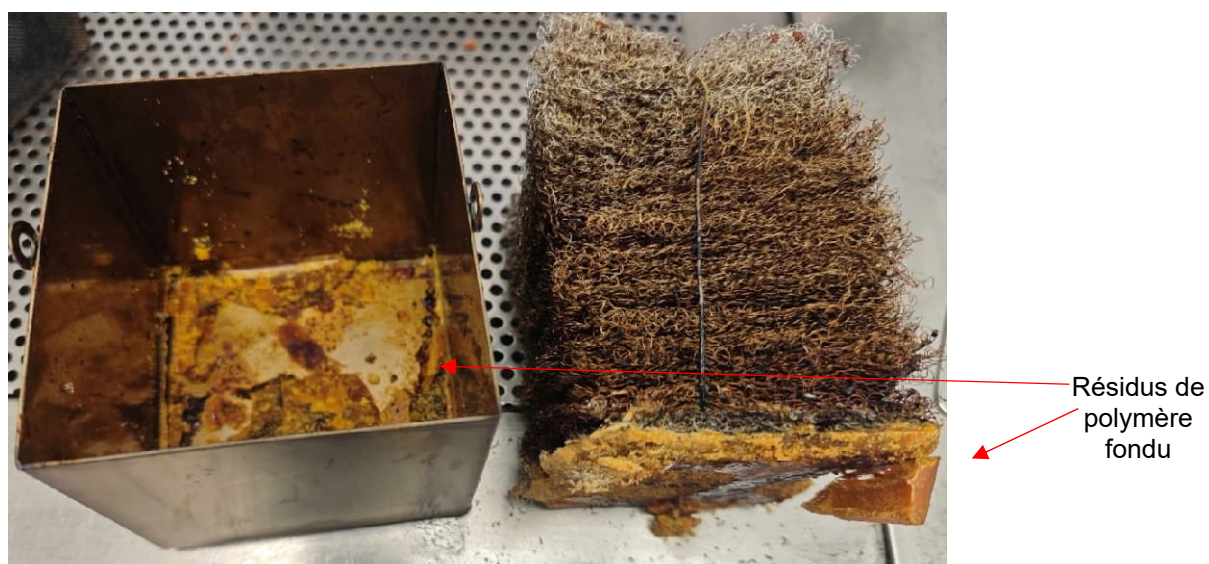
Figure 23 : Photos du média poreux/EMAG/méthanol après 3 jours en étuve à 160°C

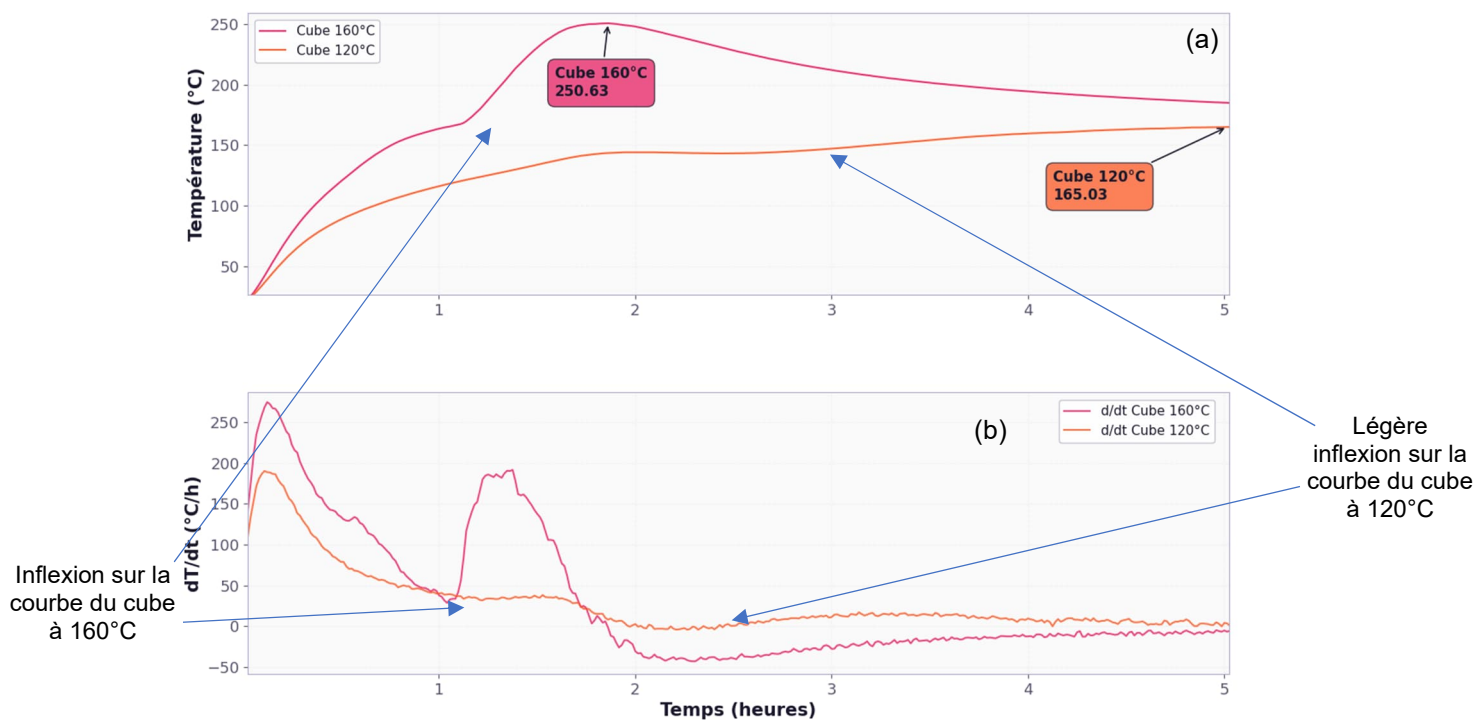
Le point d'inflexion sur l'essai en étuve isotherme à  $160^\circ\text{C}$  est facilement observable sur la courbe de température mais également sur la courbe dérivée. Celui à  $120^\circ\text{C}$  est plus délicat à repérer et il est difficile de confirmer l'inflammation via ce critère. Nous avons donc, dans ce cas, considéré que le critère de température n'était pas validé pour une température de  $120^\circ\text{C}$ , selon la norme.

**Figure 24 : Courbes d'évolution thermique en fonction du temps (a) et courbes de dérivées de la température en fonction du temps des échantillons (Média poreux + EMAG + Méthanol) placés dans des cubes de  $1000\text{ cm}^3$  en étuves à  $120^\circ\text{C}$  et  $160^\circ\text{C}$  (b)**

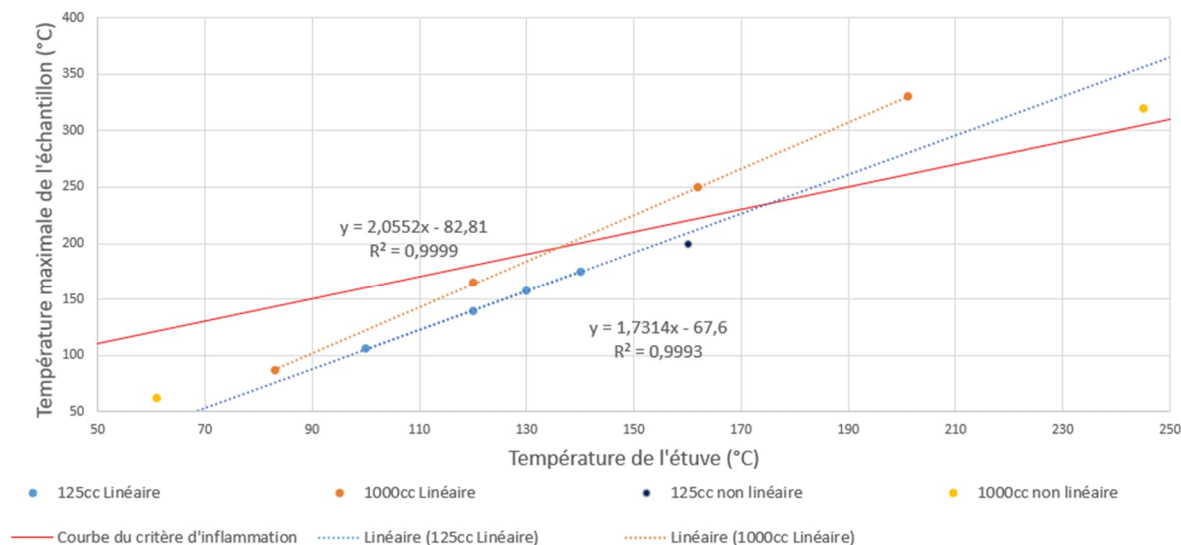
Figure 25 : Courbe de la température maximale de l'échantillon en fonction de la température de l'étuve

Pour les deux tailles de cube étudiées, nous avons identifié une plage de linéarité assez prononcée ( $R^2 > 0,999$ ) si nous faisons abstraction des points aux extrémités (i.e. les températures d'étuves testées les plus extrêmes). L'extrémité basse représente la plage où aucune réaction n'a lieu, la température maximale de l'échantillon est égale à la température de l'étuve, l'extrémité haute représente un plateau où la réaction produirait un maximum de chaleur et atteint un équilibre thermique d'échange entre le cube et l'étuve. Entre deux, il semble que la température maximale soit directement proportionnelle à la température de l'étuve.

En outre, cette linéarité nous permet, par extrapolation, de déterminer la température d'étuve pour laquelle les deux cubes auraient une température maximale de 60°C à cœur (i.e. critère d'inflammation de la norme). Ces deux températures sont matérialisées par l'intersection des droites de chaque cube, représentées en pointillées, et sont de 135°C (1000 cm<sup>3</sup>) et 175°C (125 cm<sup>3</sup>). Pour le cube de 1000 cm<sup>3</sup>, la valeur extrapolée se situe entre deux points expérimentaux et serait en bon accord avec les résultats et les observations puisque qu'il s'agit d'un point situé entre l'inflammation (critère +60°C de l'essai à 160°C) et la non-inflammation (120°C). Pour le cube de 125 cm<sup>3</sup>, le point d'intersection est au-delà de la plage expérimentale (essais réalisés jusque 160°C), ce qui ne permet pas de conclure. Sans compter que nous n'avons pas mesuré de différence de température supérieure à 60°C pour les essais en cube de 125 cm<sup>3</sup>.

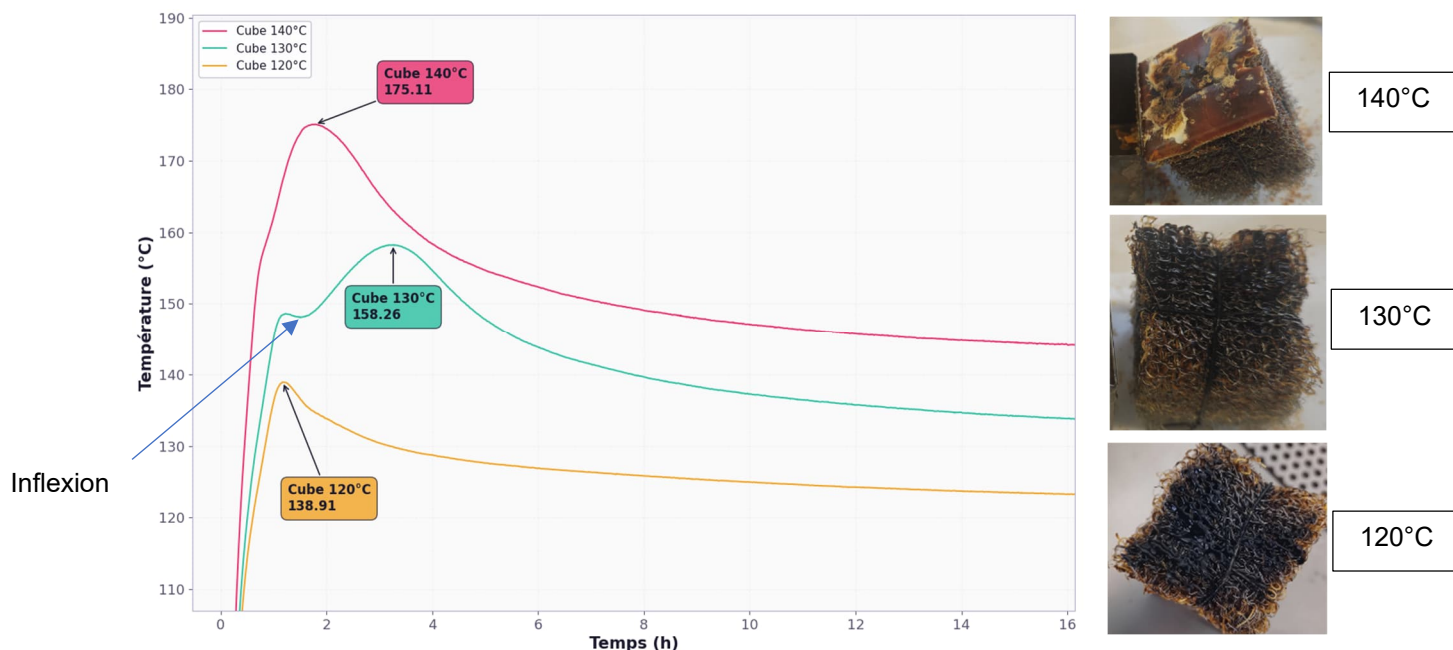
Se baser sur le critère de 60°C pour les cubes de 125 cm<sup>3</sup> sans investigations expérimentales complémentaires ne semble pas suffisant, notamment, lorsque les courbes de température en fonction du temps des essais à 120°C, 130°C et 140°C sont mises en perspective (Figure 26). En effet, pour cette taille de cube, les essais à 130°C et 140°C présentent un point d'inflexion aisément identifiable et seraient donc validés au regard du second critère de la norme NF EN 15188. Pour la courbe de l'essai à 120°C, quant à elle, aucun point d'inflexion n'est notable. Sur la base de ces constatations, la température la plus basse au cours de laquelle un phénomène d'auto-échauffement pourrait être mesuré pour un cube de 125 cm<sup>3</sup> semblerait se situer entre 120°C et 130°C.

Figure 26 : Courbes d'évolution thermique en fonction du temps d'un échantillon média poreux + EMAG + méthanol pour des essais en étuves à 120°C, 130°C et 140°C dans un cube de 125 cm<sup>3</sup>

L'augmentation maximale de température lors des essais à 120°C et 130°C est de respectivement 19°C et 28°C. Par rapport aux explications précédentes sur le point d'inflexion, nous pourrions prendre comme critère d'inflammation, la valeur seuil de 25°C et comparer l'impact de la modification du critère sur l'extrapolation finale. Avec ces conditions, les températures critiques seraient de 102°C (1000 cm<sup>3</sup>) et 126°C (125 cm<sup>3</sup>).

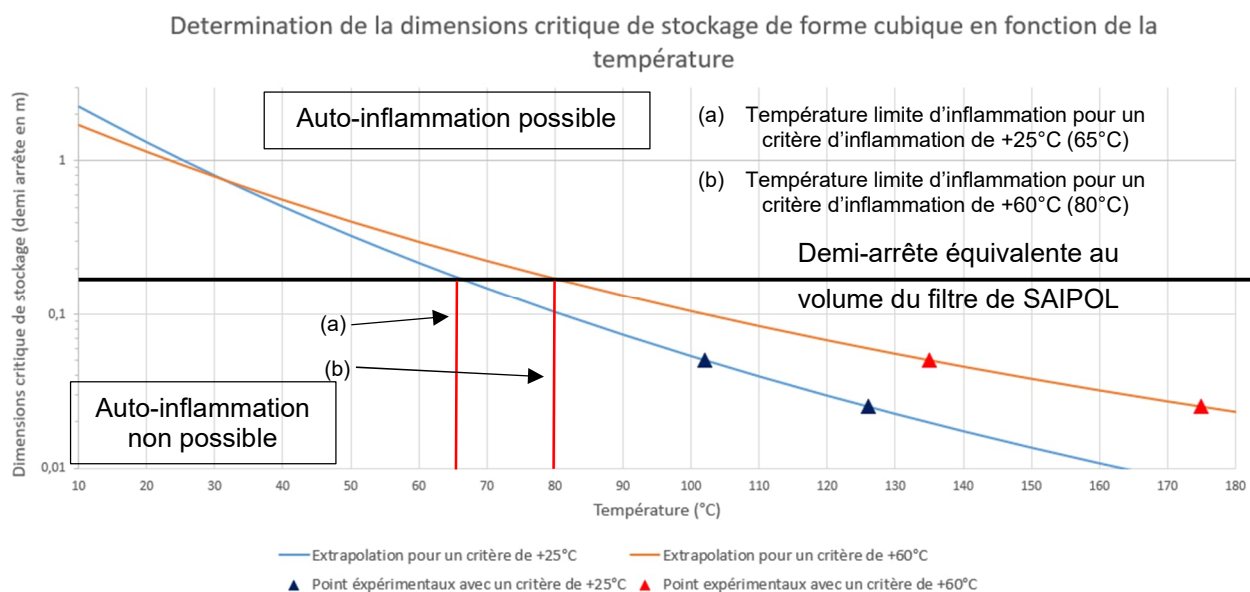
(Figure 27). La demi-arrête équivalente à la dimension du média poreux de SAIPOL a été reportée par une droite noire, l'intersection de cette droite avec nos deux courbes permet de déduire la température critique de stockage à partir de laquelle une auto-inflammation est possible.

Figure 27 : Courbe de la température critique en fonction de la demi-arrêt critique de stockage pour des critères d'inflammation de +25°C et +60°C

Il semble que le filtre mis en cause, dans les conditions accidentelles de température, puisse être sujet à l'auto-échauffement au point de dégénérer une auto-inflammation. Son volume est, selon le critère choisi, très proche ou au-delà de la courbe d'extrapolation dans la zone où l'auto-inflammation est très probable.
