Rapport d'enquête

Sur l'incendie survenu au sein
du site SUN'R situé à POGGIO-
DI-NAZZA (2B) le vendredi 3
juin 2022

Titre du document : Rapport d'enquête technique sur l'incendie survenu au sein du site SUN'R à POGGIO-DI-NAZZA (2B) le vendredi 3 juin 2022

N° : MTE-BEARI-2025-002

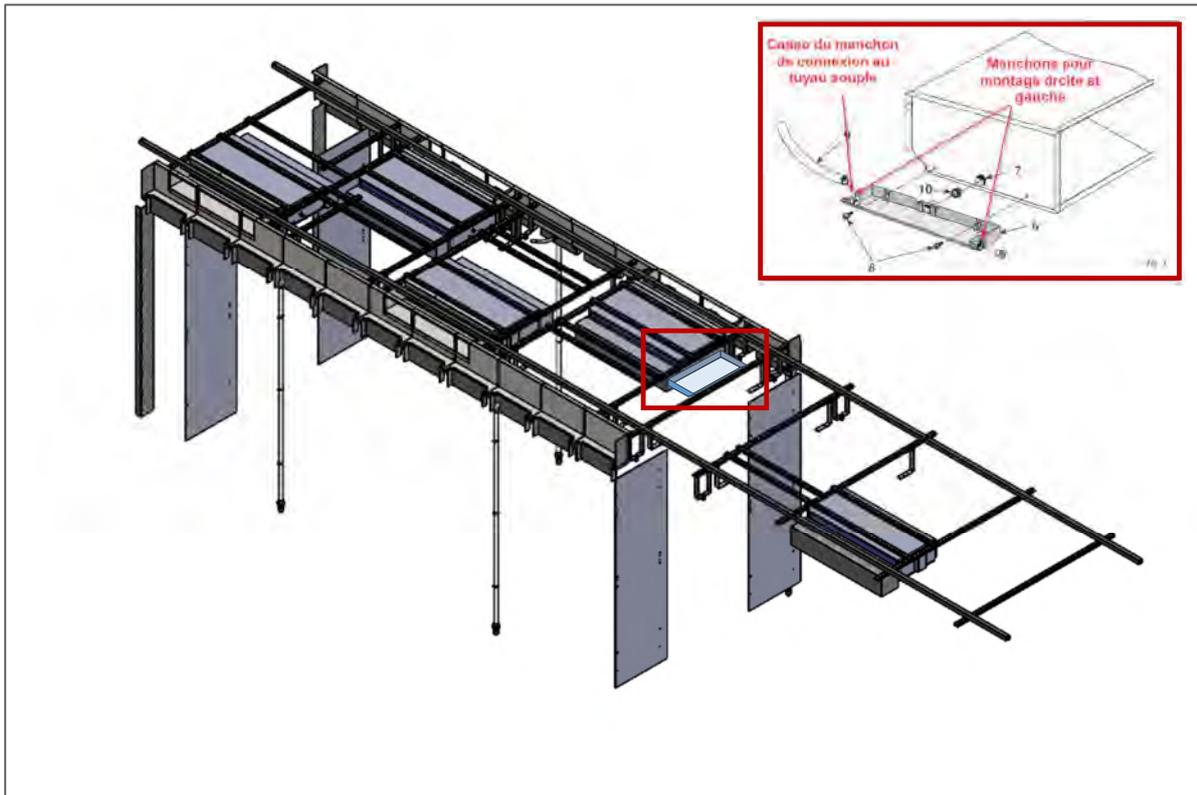
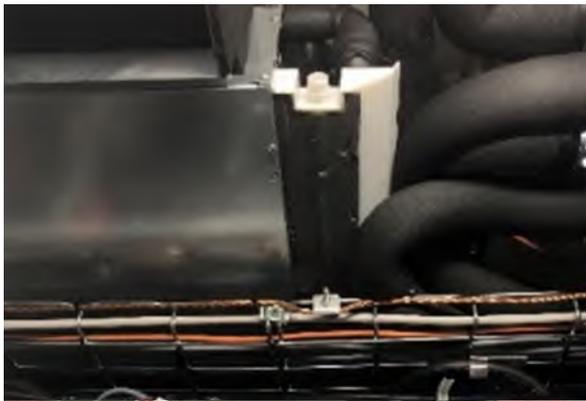
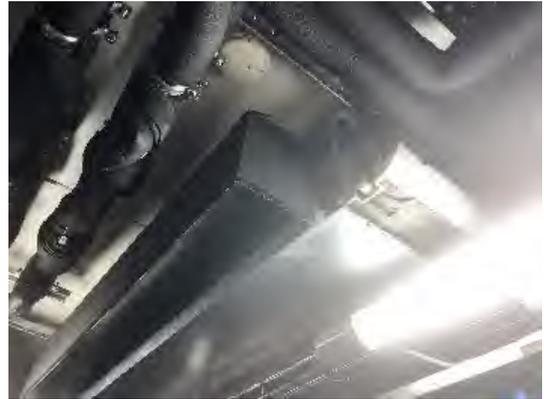
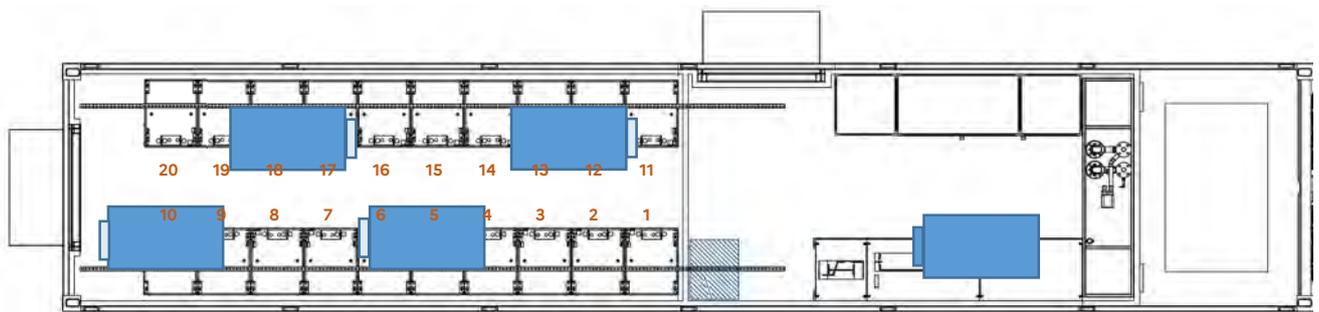
Figure 10 : Implantation des cinq ventilo-convecteurs au sein du conteneur et zoom sur le bac de condensats en blanc sur la photo de gauche. Les caissons de climatisation sont placés au-dessus des racks. Notons que certains racks (1, 2, 3, 7, 8, 14, 15, 16 et 20) ne comportent aucun élément de climatisation à leur verticale. Sur la photo de droite on peut voir le caisson de sortie d'air froid du ventilo-convecteur isolé en face extérieure (protection noire). (Source : plan Nidec).

La quantité d'eau et le débit réel observé dans le conteneur incendié peuvent également être discutée au regard de la position des climatisations dans le conteneur : il n'y a pas de système de climatisation installé au droit du rack 15 (voir Figure 6). L'eau doit donc y arriver par un cheminement indirect, ce qui peut réduire la quantité et le débit d'eau arrivant jusqu'au rack 15.

- Les tuyaux de vidange des eaux de condensats ne circulent pas au droit du rack 15, lieu pourtant le plus probable du départ de feu (Figure 6),
- La climatisation du conteneur non incendié est restée en fonctionnement depuis l'incendie pour maintenir les modules dans des conditions climatiques adaptées. Le fonctionnement de la climatisation porte fermée pendant plus d'un an n'a pas engendré dans ce conteneur un écoulement d'eau de condensat provoquant un emballement thermique.

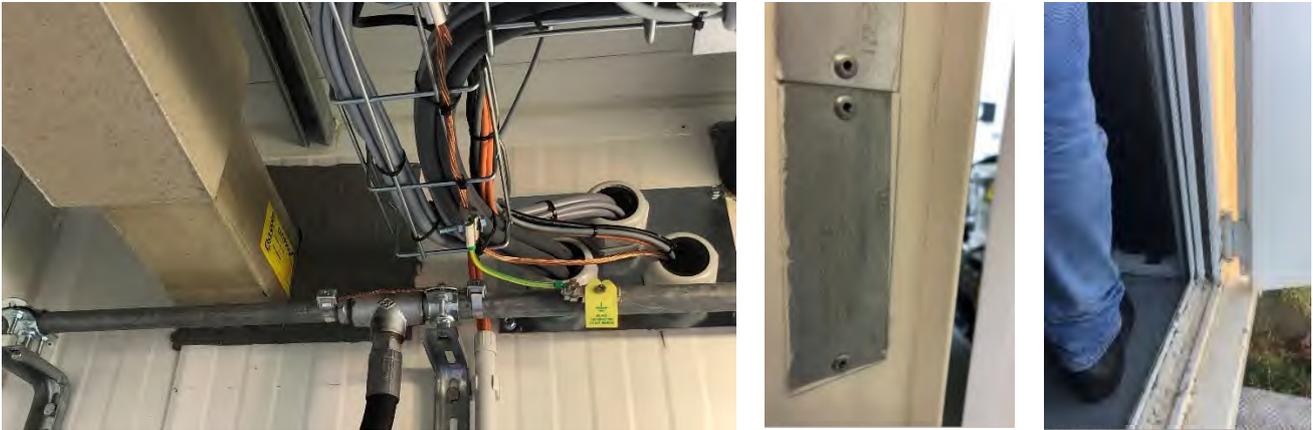
Les compartiments sont séparés entre eux par des cloisons présentant un caractère coupe-feu au mieux estimé à 30 min (porte coupe-feu homologuée équipée d'un joint intumescent, isolation des passages

de cloison¹²). Les busbars principaux sont placés dans des coffrets isolants en résine époxy, ils sont imperméables à l'eau, résistants au feu et auto-extinguibles.

Photographie 2 : Isolation des busbars (coffret beige) et des passages de câbles (droite), référence de la porte coupe-feu (milieu), joint de porte intumescent (droite)

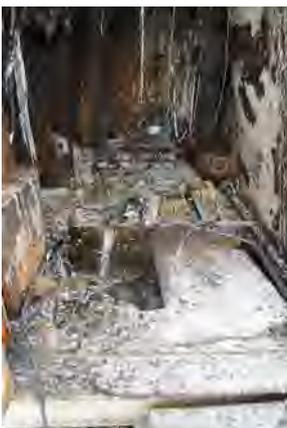
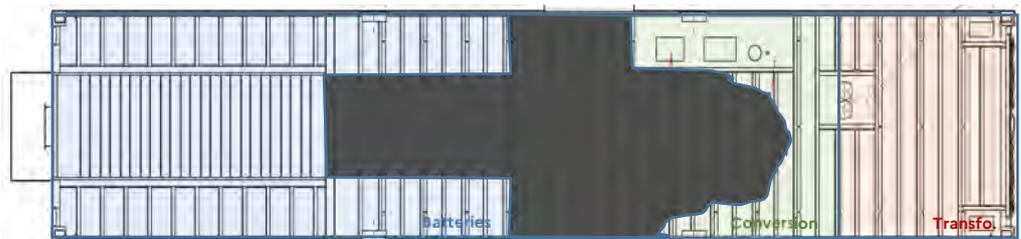
En revanche, le plancher a été fortement endommagé. Les documents communiqués par le concepteur du conteneur mentionnent que le sol du conteneur est constitué d'un plancher bois M1 (non-inflammable) d'épaisseur 9 mm posé sur le plancher du conteneur d'épaisseur 25 mm, le tout étant recouvert d'un revêtement antistatique. Les constats réalisés lors des expertises laissent à penser que le plancher est constitué de deux planchers bois d'épaisseur 25 mm avec revêtement antistatique. En outre, sous l'effet de la chaleur produite lors de l'incendie et de l'écoulement des métaux en fusion, le plancher s'est consumé sur une partie du local batterie et sur une partie du local technique. Les parties préservées sont situées sous les racks et sur une partie du couloir central qui bénéficie d'un renforcement structurel en tôle acier (cette zone est renforcée afin de permettre la manutention du conteneur à l'aide d'un outil appelé "col de cygne"). Le plancher a mieux résisté lorsqu'il était protégé sur l'une de ces faces.

Figure 17 : Vue du dessous du conteneur, la zone noire correspond à la partie du plancher qui s'est consumée. La zone renforcée pour le dispositif "col de cygne" et les parties situées sous les racks ont bien résisté à l'incendie. A gauche, une photo du sol du compartiment conversion.

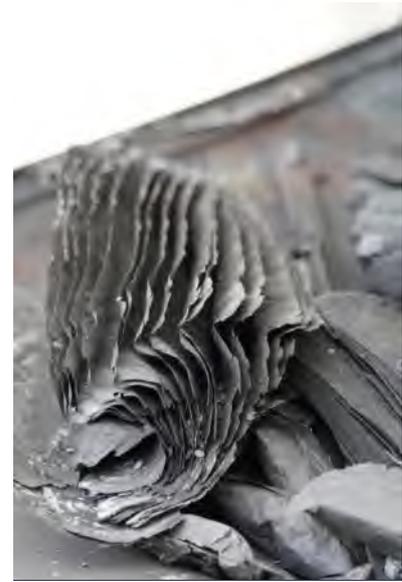
Photographie 6 : état d'une cellule électrochimique d'un module

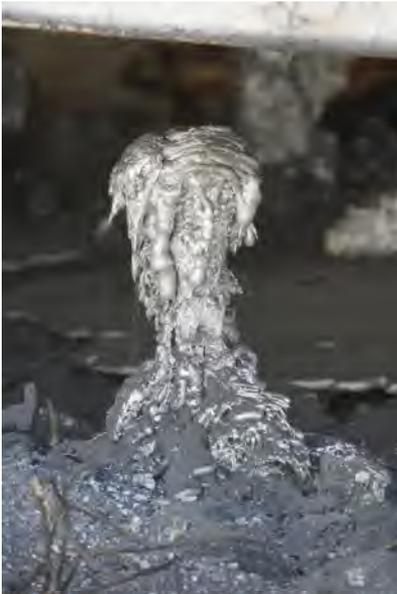
Sous le conteneur, on note la présence d'une nappe solidifiée ainsi que des stalagmites et des stalactites d'aluminium provoquées par la fusion du métal. Les différentes formes de dépôts (stalagmites ou nappes) sont la conséquence de dépôts d'aluminium à des débits et des températures différentes.

Photographie 7 : stalagmite d'aluminium

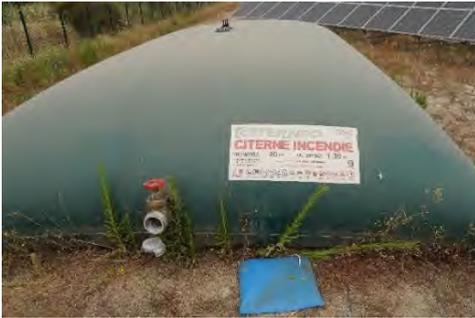
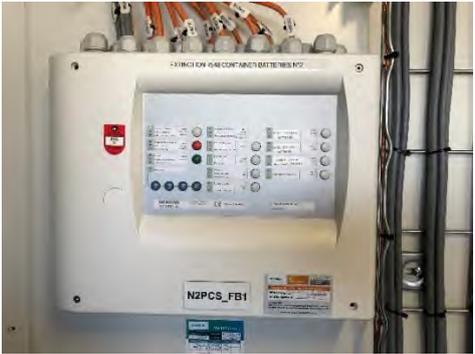
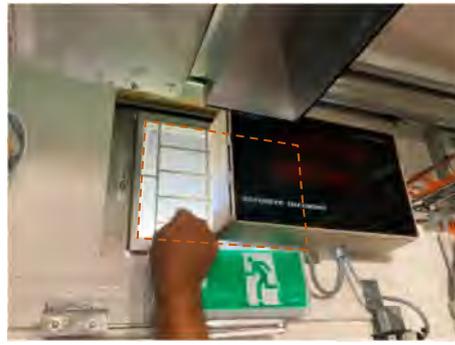
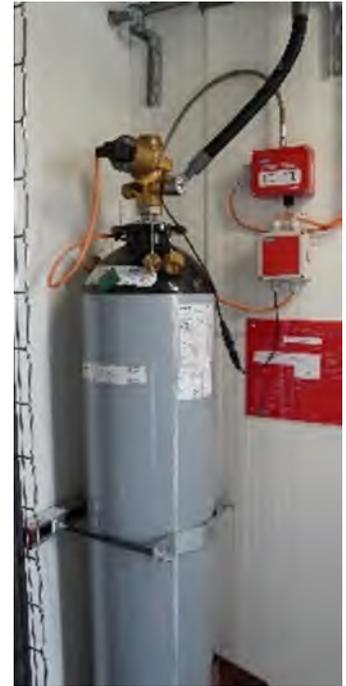
Enfin, les enquêteurs ont bien constaté la présence d'une réserve d'eau d'un volume de 30 m³ ainsi que sa proximité avec le conteneur sinistré.

Photographie 9 :
Haut gauche : réserve incendie
Bas gauche : centrale de sécurité incendie
Bas : évènement de surpression partiellement masqué par l'affichage
Droite : bouteille de gaz du système d'extinction automatique

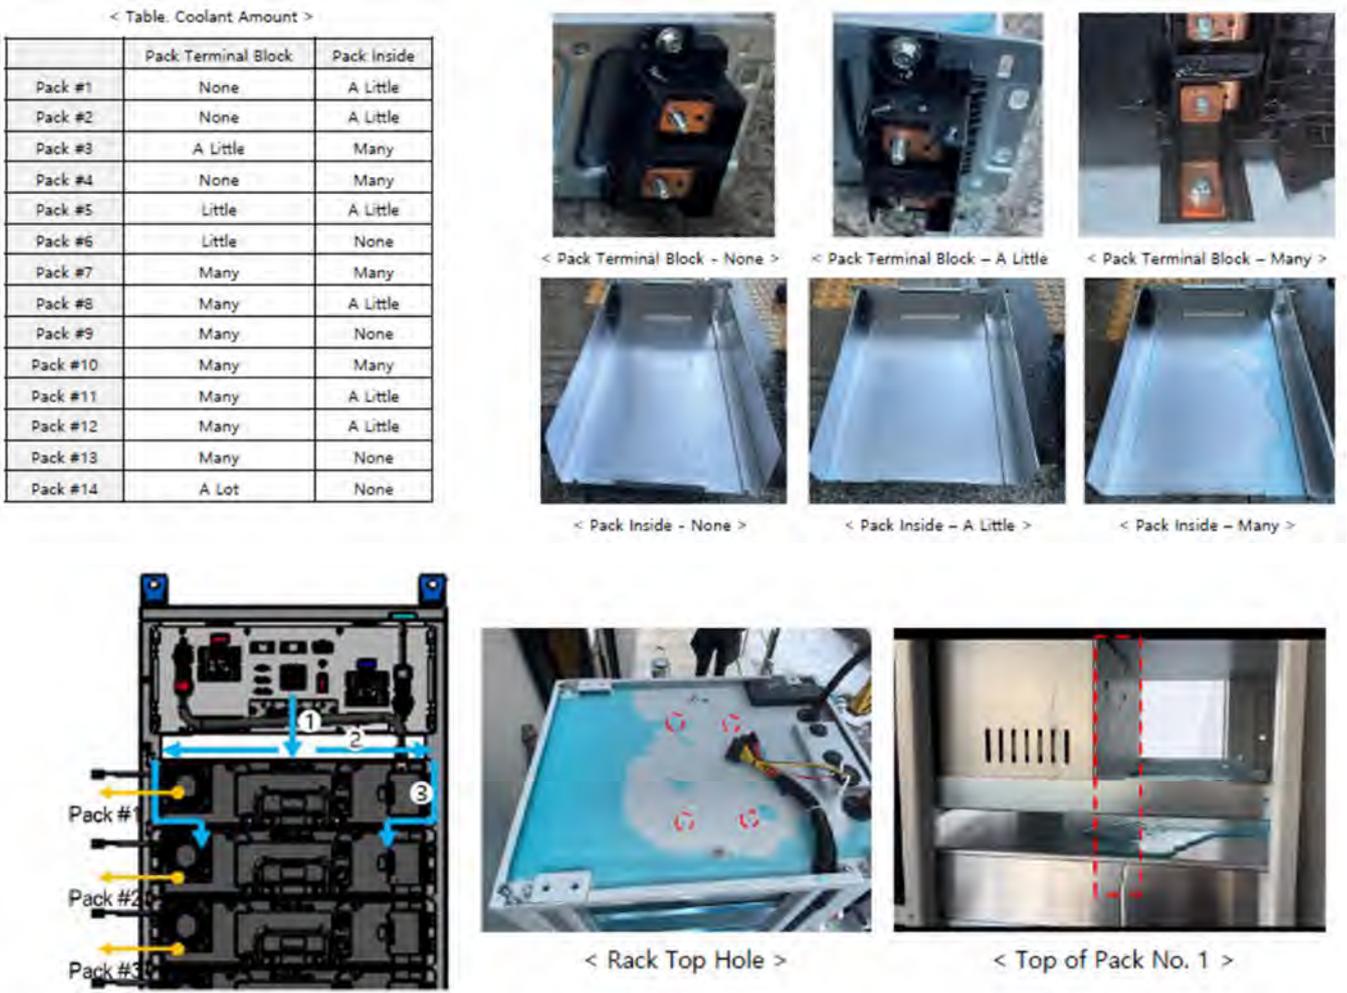
Le premier test vise à observer l'écoulement d'un liquide (en l'occurrence un liquide de refroidissement) sur un rack de batteries depuis la partie supérieure du rack. Ce test démontre qu'une fois répandu sur le boîtier supérieur, le liquide s'écoule gravitairement le long des montants de rack et se répand de façon aléatoire et inégale sur l'ensemble des modules du rack. L'intérieur des modules, tout comme le terminal de connexion, peuvent être affectés à des degrés divers en fonction de la position du module dans le rack.

Photographie 12 : Photos issues de la présentation de l'essai (Source LG)

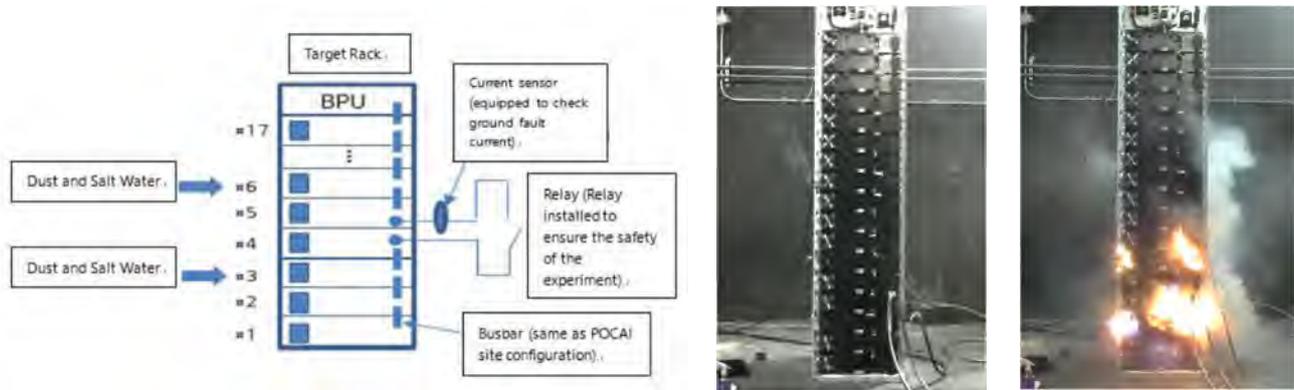
Par cet essai, LG a cherché à déterminer le comportement d'un rack de modules chargés exposé à des poussières et des écoulements d'eau. Le test a consisté à simuler une entrée d'eau et de poussières dans deux modules d'un rack en fonctionnement (les modules 3 et 6). L'eau utilisée était de l'eau salée et la poussière du graphite. Il s'agit de conditions d'essais plus agressives que la réalité, que LG justifie pour tenir compte du fait que l'eau de condensat, initialement pure et donc peu conductrice, va au fil du temps et des écoulements successifs former des zones d'accumulation d'impuretés et de corrosion qui

Photographie 13 : Schéma de montage de l'essai et photographies extraites de la vidéo de l'essai (Source : LG)

Il ressort de cet essai que la présence d'eau dans un des deux modules (module 3) a provoqué des courts-circuits internes qui ont conduit les cellules du module à entrer en emballement thermique. Cet emballement thermique conduit à l'incendie généralisé du rack.

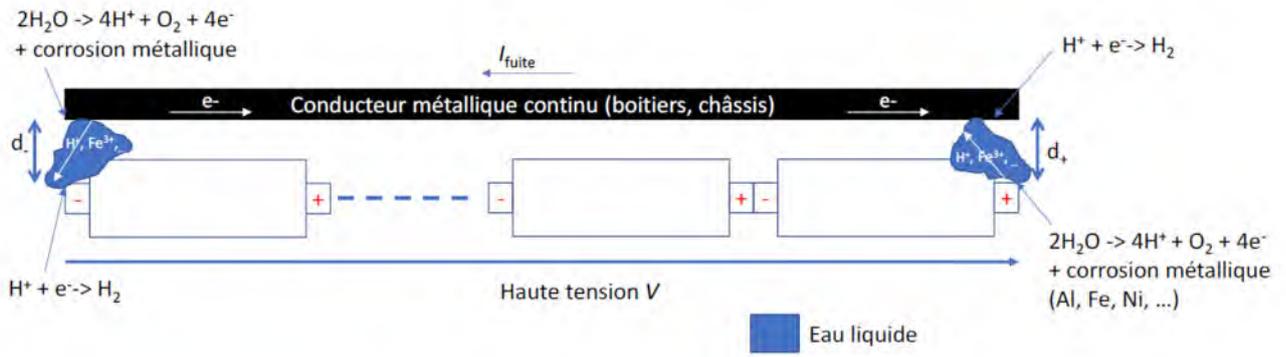
Figure 18 : Phénomène d'électrolyse de l'eau en deux points du rack du fait de la présence d'eau. Plus les points d'interface sont distants, plus le potentiel mis en jeu est élevé, plus le phénomène d'électrolyse est marqué. (source : Charles Delacourt, CNRS)

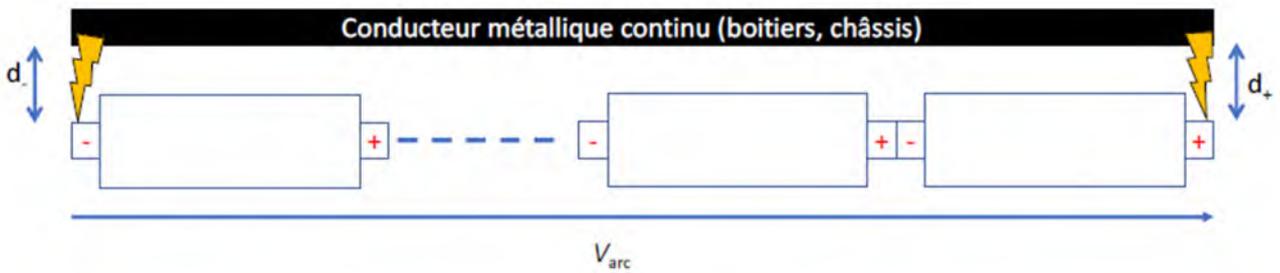
- Le **phénomène de double arc électrique** simultané est rendu possible par une diminution de la rigidité diélectrique de l'air. En l'absence d'humidité, l'espace laissé par construction entre les parties actives du module et son châssis assure un isolement suffisant pour permettre le fonctionnement sûr du module. En présence d'eau cet isolement peut s'avérer insuffisant et un phénomène d'arc peut se produire. Cet arc est d'autant plus plausible que les tensions sont élevées.

Figure 19 : Phénomène de double arc électrique formé aux endroits où le rapport V_{arc}/d est supérieur à la rigidité diélectrique du milieu qui sépare la partie active du châssis

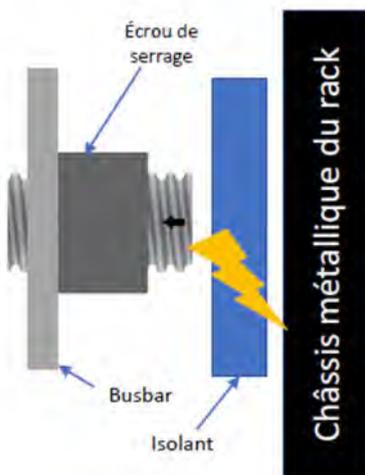
Figure 20 : Illustration du phénomène de tracé des polymères isolants (source : Charles Delacourt, CNRS)

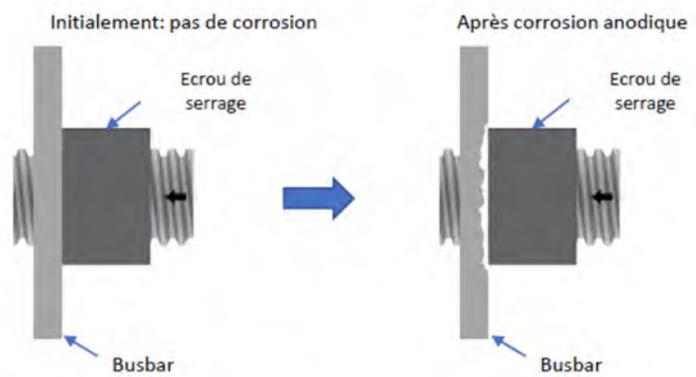
Figure 21 : phénomène de corrosion anodique qui produit des points chauds (source : Charles Delacourt, CNRS)

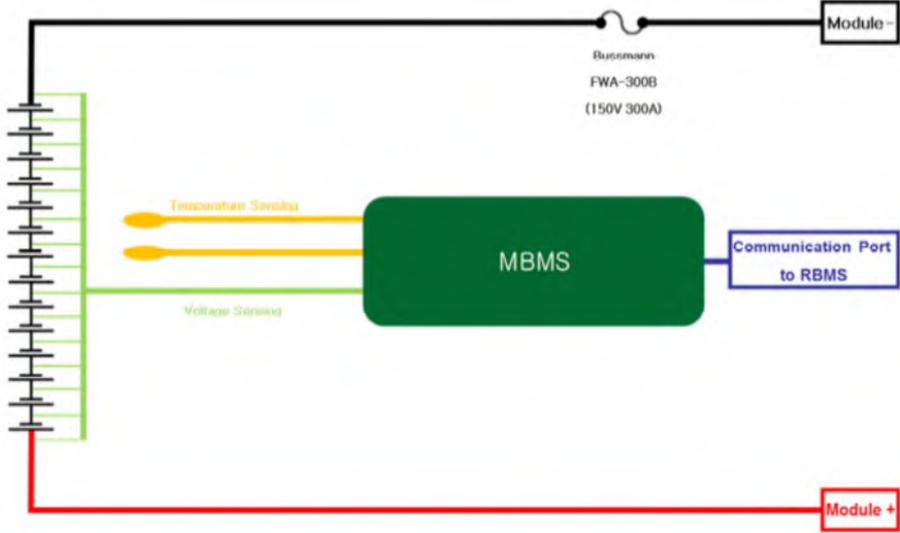
<p>Figure 22 : Schéma des protections électriques (source LG)</p> <p>Concernant le fusible de module, l'Ineris souligne que "son pouvoir de coupure est spécifié jusqu'à une tension de 150 Vdc, ce qui signifie qu'il n'est pas garanti que ce fusible soit capable d'interrompre un courant issu d'une source de tension supérieure à 150 Vdc. Or, la tension d'un module peut atteindre 58,8 V : en cas de courant non désiré qui s'établirait entre trois modules en série (ou</p>

<p><i>plus), les 150 Vdc seraient dépassés, et donc le fusible serait potentiellement inefficace."</i></p>
<p>Examen critique des essais réalisés lors des investigations post-accidentels (Partie 3.3 rapport Ineris)</p>	<p>L'Ineris apporte une analyse critique des essais qui ont été réalisés par les parties.</p> <p>Essai LG simulant une fuite de liquide sur le dessus d'un rack (Partie 3.3.1 Rapport Ineris)</p> <p><i>"Cet essai montre qu'un chemin d'écoulement d'un liquide présent sur le dessus du rack vers l'intérieur des modules et vers les bornes de puissance existe. Compte-tenu des trous sur le dessus du rack et de la non-étanchéité des modules, ce résultat pouvait être pressenti et est ici démontré expérimentalement. Cet essai rappelle qu'il est donc important d'éviter la présence de liquide sur le dessus du rack en quantité suffisante pour qu'il se diffuse par gravité au sein du rack.</i></p> <p><i>Cet essai ne permet toutefois pas de savoir si un cheminement existe pour que l'eau de condensation passe des parties froides de la climatisation jusqu'au rack 15, ni quelle serait la quantité d'eau de condensation suffisante pour qu'elle chemine jusqu'au 7ème module sous le BPU (module présentant l'échauffement anormal juste avant la détection incendie), ni si la quantité et le débit d'eau nécessaire aurait pu être généré par le phénomène de condensation malgré la relative étanchéité du conteneur.</i></p> <p><i>De plus, une fois de l'eau présente dans ce module, l'essai ne permet pas d'affirmer que celle-ci pourrait engendrer un emballement thermique d'une cellule Li-ion."</i></p> <p>Essai LG d'injection d'eau et de poussières au sein de modules d'un rack (Partie 3.3.2 Rapport Ineris)</p> <p>Les résultats sont en accord avec les prédictions théoriques. Les injections répétées d'eau salée et de poussières de carbone emportent potentiellement plusieurs conséquences : phénomènes d'électrolyse de l'eau et production de dihydrogène et dioxygène, corrosion des parties métalliques et échauffements localisés, diminution de la rigidité diélectrique de l'air interne du module ce qui favorise l'apparition d'arcs électriques. Ces phénomènes sont directement impactés par la différence de potentiel entre les parties conductrices impliquées.</p>

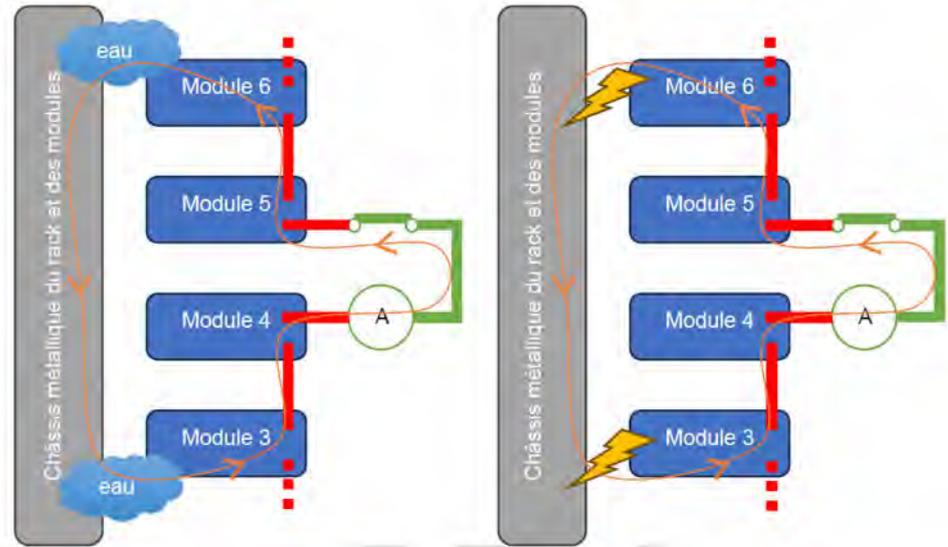
Figure 23 : Cheminement du courant lors de l'essai et illustration de la différence de potentiel (source rapport Ineris)

Cet essai démontre la possibilité d'un emballement thermique lors de l'agression de modules par injection d'eau salée et graphite, conditions plus sévères que celles rencontrées dans le conteneur (état de charge des modules, recours à de la poussière de graphite plus conductrice que les poussières usuellement rencontrées, recours à de l'eau salée plus conductrice que l'eau de condensation potentiellement souillée). Ces résultats ne semblent donc pas directement transposables dans la recherche de la cause de l'incendie du contenu.

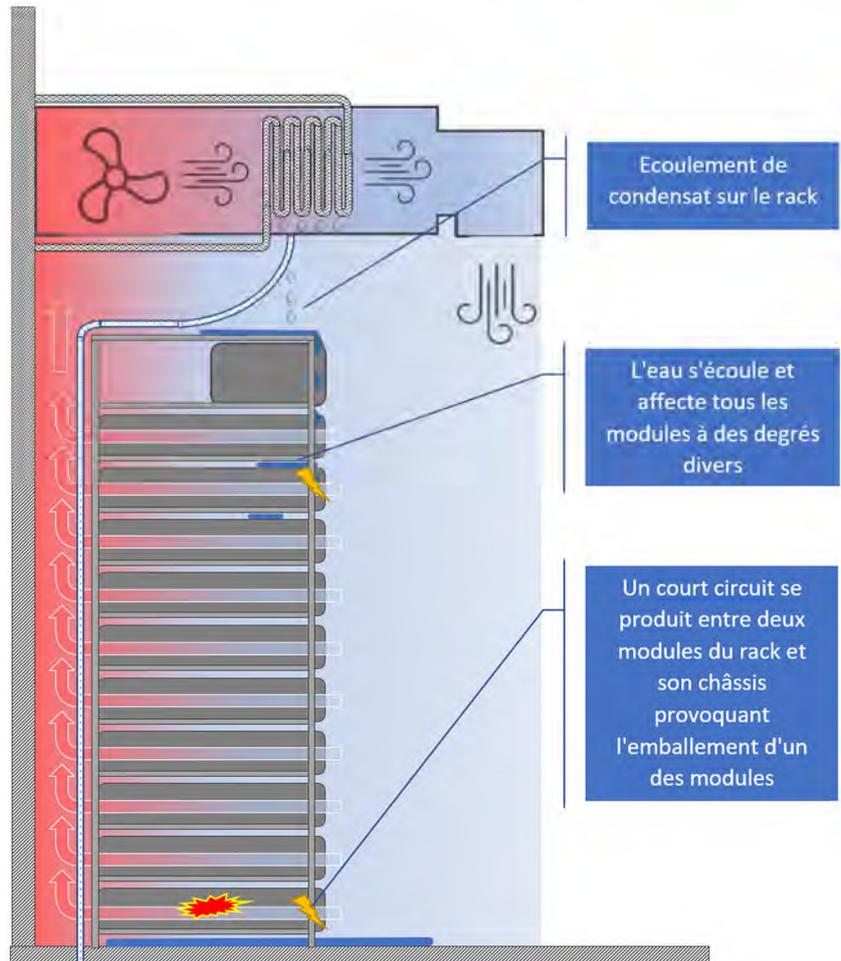
- Circulation d'un courant non maîtrisé (défaut d'isolement ou arc électrique) provoqué par la présence ponctuelle ou répétée d'humidité, d'eau ou de poussières (due notamment au mauvais fonctionnement de la climatisation).

Figure 24 : Illustration de la thèse du court-circuit provoqué par la climatisation. Ce schéma ne correspond pas à la configuration présente dans le conteneur n°1 puisque le rack 15 n'était surmonté d'aucun système de climatisation.

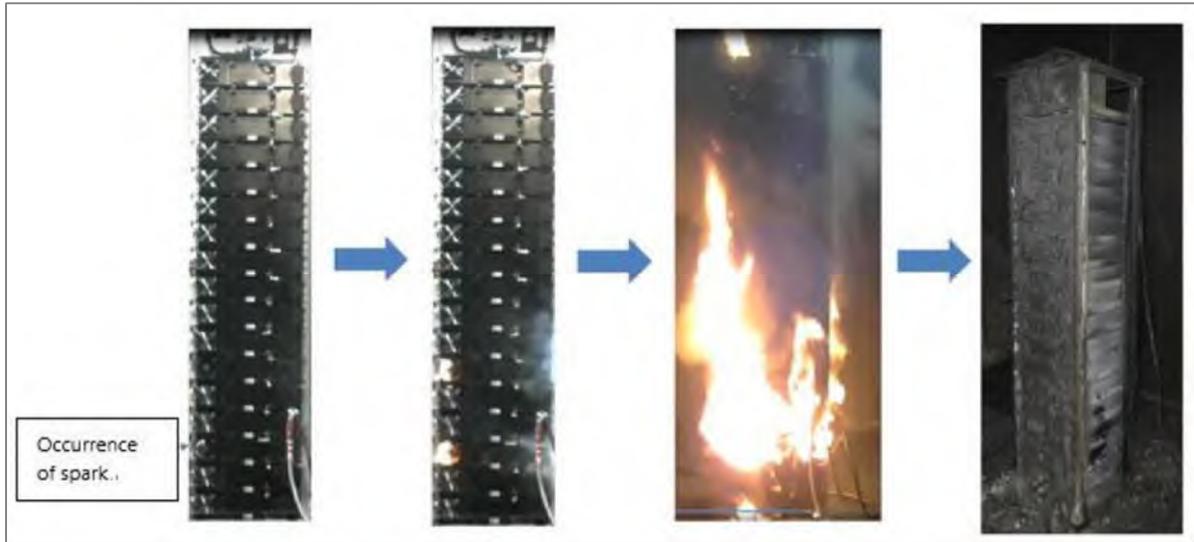
Figure 3

- Sparks were identified in modules #3 and #6, and they shortly started burning, which completely destroyed the entire rack3.

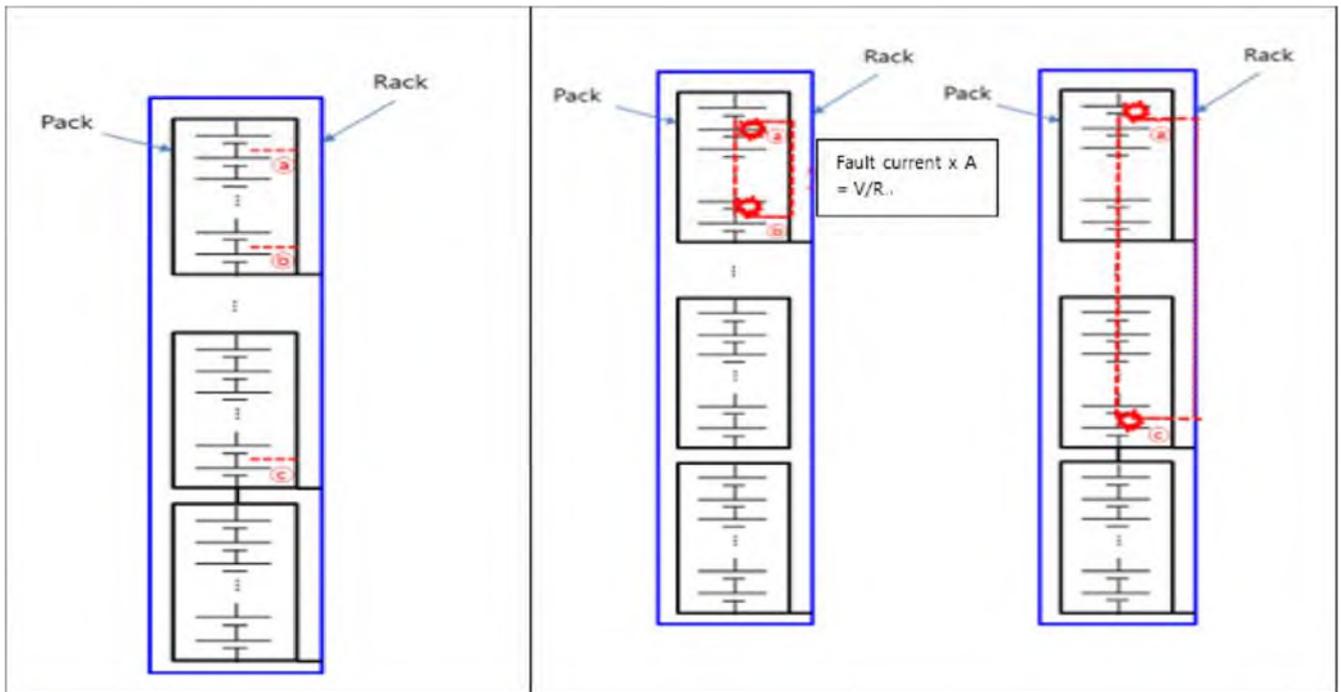
Figure 4

- In case 2, when insulation breakdown or insulation degradation occurs simultaneously or sequentially at positions (a) and (b) or (a) and (c), a closed circuit is formed between the cell, module enclosure, and rack enclosure, as shown in the figure below. Accordingly, a fault current or an arc may occur intermittently or continuously. LG assumes that it is difficult to exclude the possibility of generating a fire due to this phenomenon.

- The difference between case 1 and case 2 is the difference in voltage, and case 2, which has a relatively higher voltage difference, has a higher probability of fire because the magnitude of the fault current is increased due to insulation degradation.

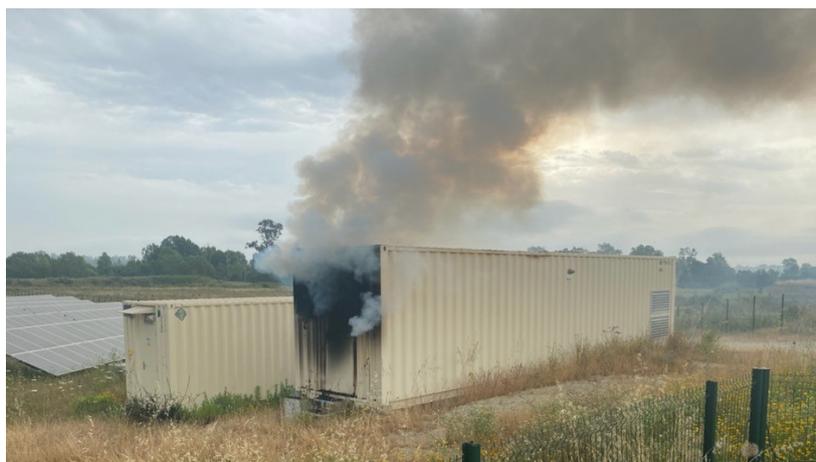
Figure 7: conteneur pendant l'incendie du conteneur, le 4 juin 2022 à 9h

Dans un premier temps, l'incendie reste contenu et sous surveillance grâce à une caméra thermique. Cependant, l'incendie gagne en intensité le lendemain matin, 4 juin, produisant d'importantes fumées. Les pompiers refroidissent la paroi séparant le compartiment "conversion de puissance" du compartiment "transformateur" à l'aide d'une lance, protégeant ainsi ce dernier durant toute la durée de l'événement.

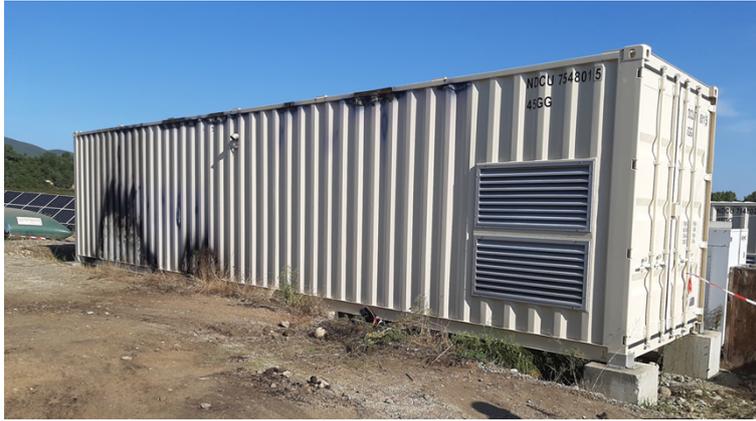
Figure 9 : Vues latérales du conteneur, montrant les traces de suie et les zones de dommages thermiques

L'examen extérieur du conteneur montre que les parois et la toiture sont intactes, avec des marques d'incendie concentrées sur certaines zones. Ces zones endommagées ont été examinées après découpe des parois. Les principales observations incluent des traces en « V » au-dessus de la porte d'accès au local de conversion de puissance, des marques sous le conteneur dues à la fusion du plancher, ainsi que des traces sur la partie supérieure des parois latérales causées par l'accumulation et la conduction de la chaleur. On peut noter sous le conteneur la formation de stalactites, de stalagmites et d'une « flaque » de métaux (comprenant notamment de l'aluminium, du cuivre, du cobalt et du nickel) étant entrés en fusion, puis resolidifiés.

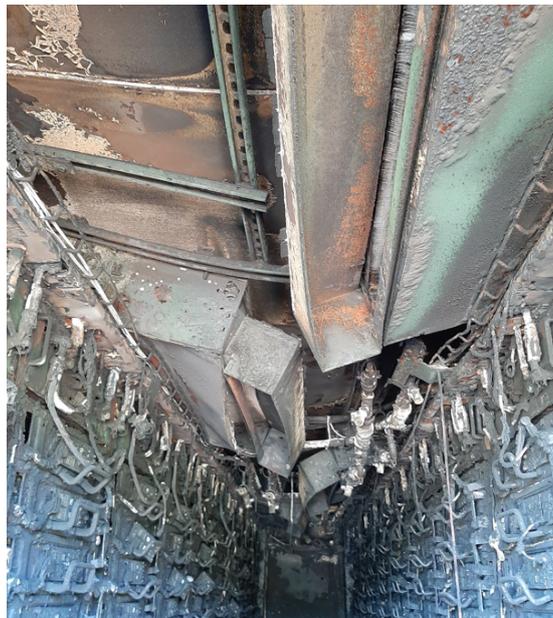
Figure 15: Vue du plafond du compartiment batterie et des systèmes de régulation de température

L'intérieur du compartiment batterie après l'incendie est très dégradé. Les modules ont perdu leur tenue mécanique et se sont affaissés sous l'effet de leur poids. L'incendie a généré des températures supérieures à 660 °C car les éléments en aluminium ont fondu. L'enveloppe en aluminium des modules a fondu et s'est écoulee par les interstices du plancher, alimentant ainsi l'incendie. Aucun module expertisé n'a conservé son état initial et aucune partie plastique d'enveloppe de module n'a été retrouvée. La structure métallique des racks et des boîtiers BPU a cependant résisté.

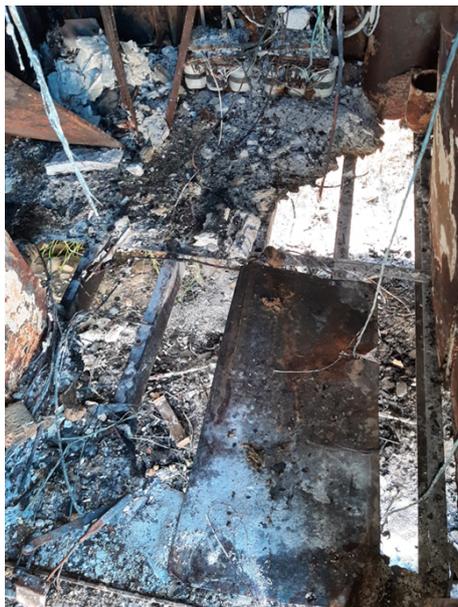
Figure 17: Vue du plancher du compartiment "Conversion de puissance" après l'incendie

Le compartiment « conversion de puissance » présente des dommages importants dus à la chaleur et aux fumées. L'enveloppe extérieure de ce compartiment est préservée à l'exception de son plancher, très largement brûlé. L'ensemble des équipements présents dans ce compartiment a brûlé, dont le serveur local contenant les données d'exploitation, rendant les investigations sur les causes de l'incendie complexes.

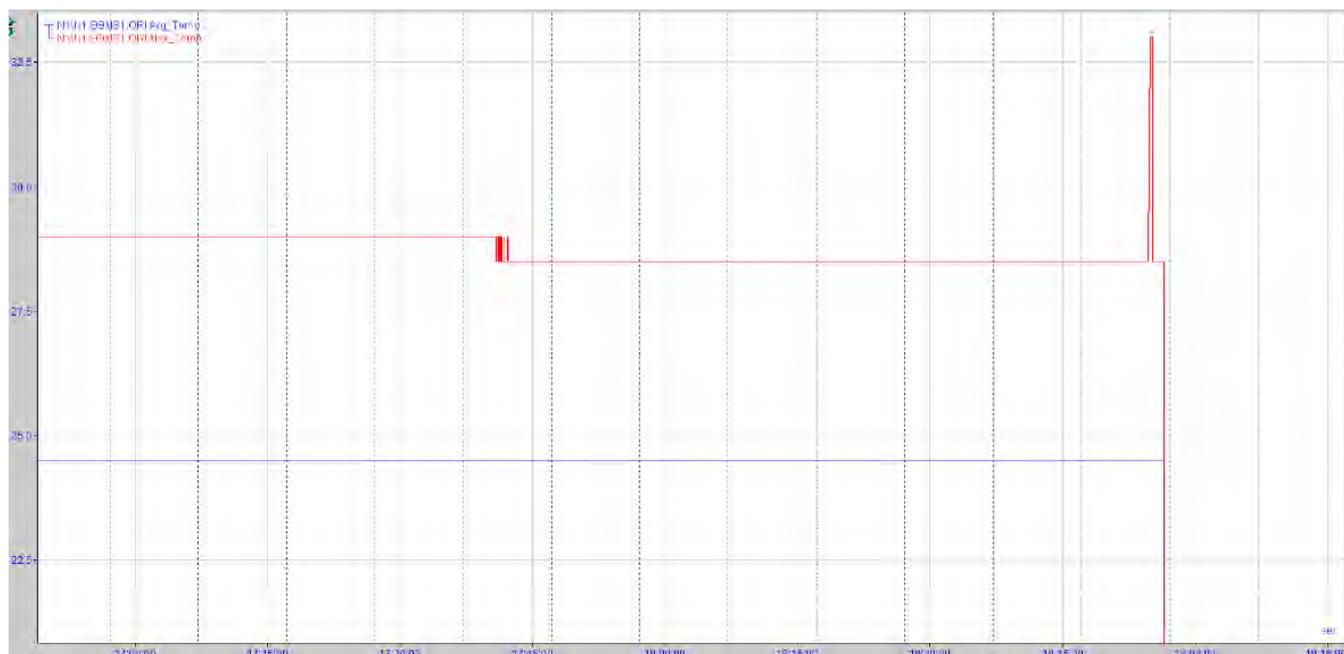
Figure 22: Evolution de la température moyenne (bleu) et maximale (rouge) des modules du conteneur n°1 au moment de l'incident

La Figure 22 vient enrichir les informations sur les températures des modules en y apportant une dimension temporelle : la température maximale des modules du conteneur n°1 a été stable pendant les deux heures ayant précédées l'incendie, puis elle a augmenté brutalement pour atteindre les 33 °C (température atteinte dans le module 11 du rack 15 selon la Figure 21).

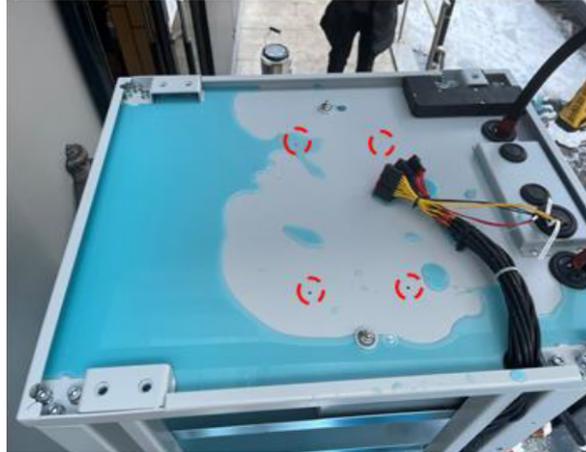
Figure 25: Liquide versé sur le dessus du rack

Un fois versé sur le dessus du rack, le liquide s'est propagé par gravité. La tôle acier supérieure du rack est percée de 4 trous (entourés en rouge sur la Figure 25). La Figure 26 illustre l'écoulement du liquide du dessus du rack vers le module 1.

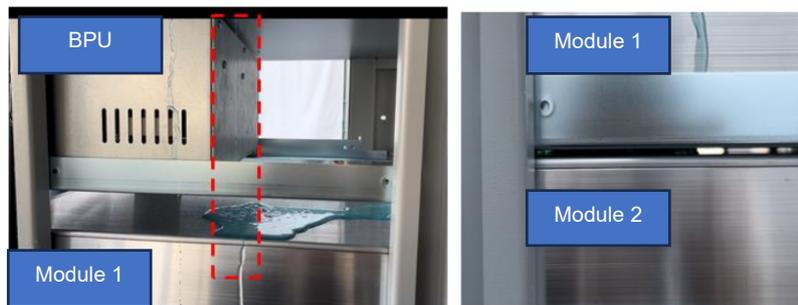
Figure 26: Propagation du liquide sur le dessus du module le plus haut (gauche) et sur le flanc de ce module (droite)

Des traces de ce liquide ont été retrouvées sur les parois des modules, et sur les bornes de puissance et au sein même de certains modules. Afin de faire un bilan global des résultats, les Figure 27 et Figure 28 illustrent trois niveaux différents de présence de liquide, respectivement sur les bornes de puissances des modules, et à l'intérieur des modules. La Figure 29 présente ensuite de façon synthétique les observations faites par LG sur chacun des modules.

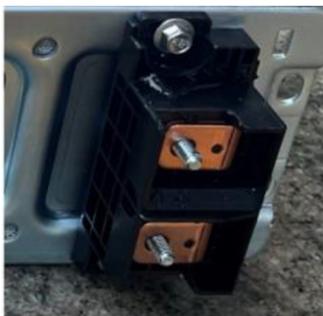
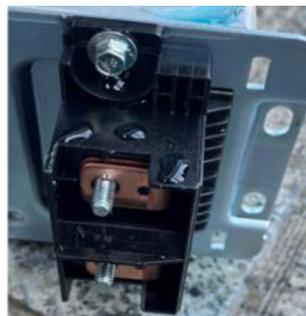
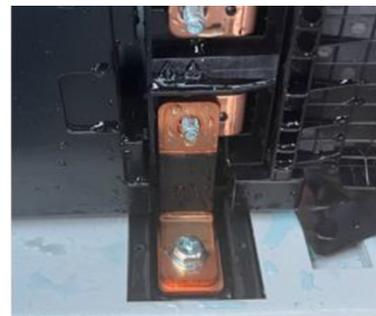
Figure 27: Classification des observations faites sur les connexions de puissance des modules

< Pack Terminal Block - None >

< Pack Terminal Block - A Little >

< Pack Terminal Block - Many >

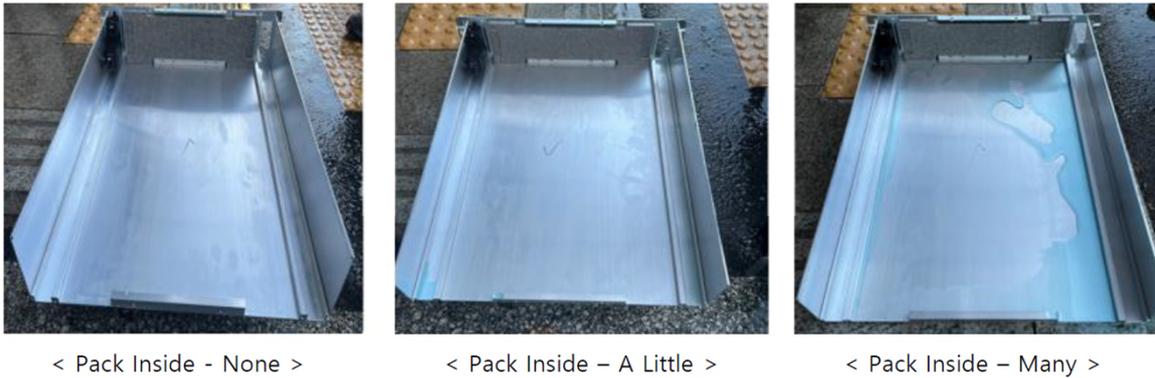
Figure 28: Classification des observations faites à l'intérieur des modules

Pack Terminal Block	Pack Inside
Pack #1	None	A Little
Pack #2	None	A Little
Pack #3	A Little	Many
Pack #4	None	Many
Pack #5	Little	A Little
Pack #6	Little	None
Pack #7	Many	Many
Pack #8	Many	A Little
Pack #9	Many	None
Pack #10	Many	Many
Pack #11	Many	A Little
Pack #12	Many	A Little
Pack #13	Many	None
Pack #14	A Lot	None

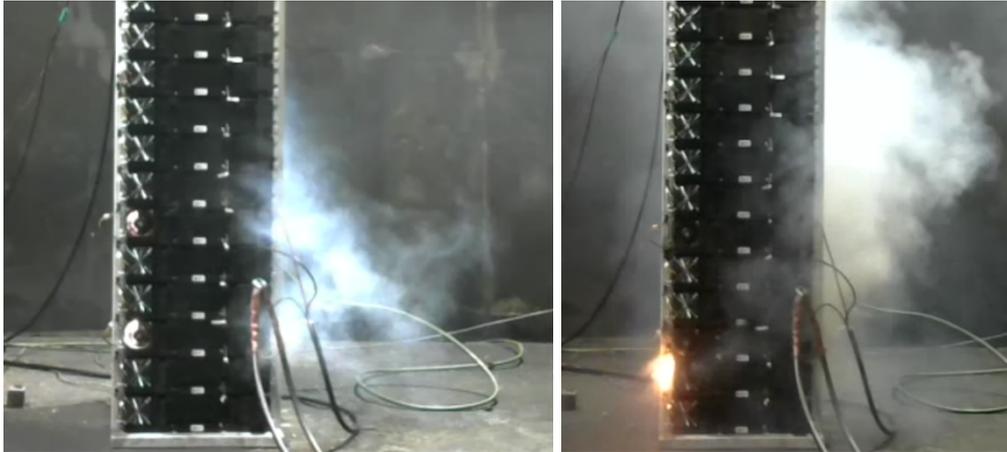
Figure 32: rack batterie testé, gauche : 13 secondes après les 1^{ers} effets visibles, droite 1 min après

Après mise en application de ce protocole sur le rack testé, des flashes lumineux sont visibles à travers le ventilateur du module 3 puis de la fumée sort de ce rack. Le même phénomène (flash puis fumée) est ensuite visible au niveau du module 6 (Figure 32). Puis de nombreux crépitements sont audibles, accompagnés de flashes lumineux. La 1^{ère} flamme apparaît environ 1 min après les 1^{ers} effets visibles, au niveau du module 3.

Contrairement au module 6, tout ou partie des cellules Li-ion de ce module 3 sont entrées en emballement thermique, emballement qui s'est ensuite propagé progressivement au sein du module puis aux autres modules durant le reste de l'essai.

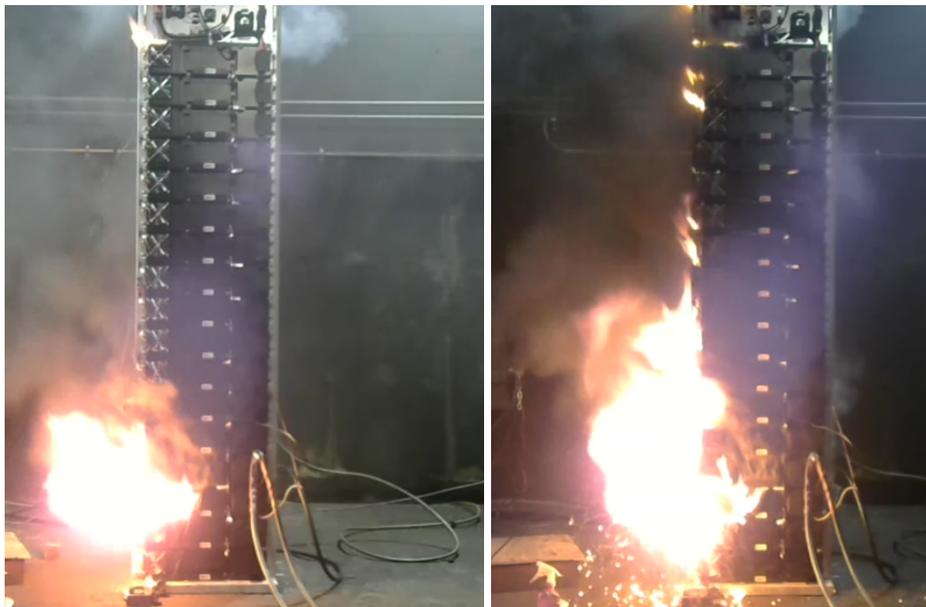
Le feu au niveau du module 3 gagne en intensité environ une minute plus tard, suivi 30 s après de flamme sortant du module le plus haut (Figure 33 gauche).

Des flammes sont ensuite apparues au niveau de tous les modules environ 30 secondes après (Figure 33 droite).

Figure 33: rack batterie testé, gauche : 2 min 30 s après les 1^{ers} effets visibles, droite : 3 min après

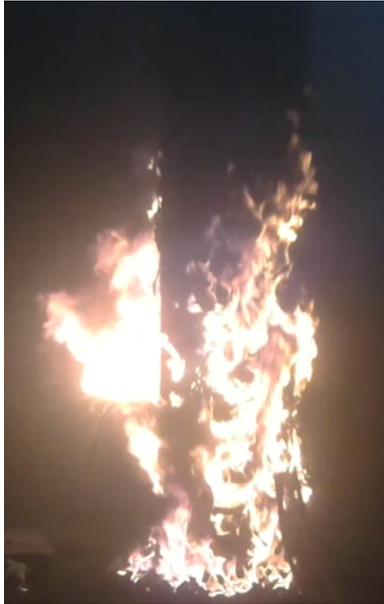
La propagation de l'incendie à l'ensemble du contenu des modules se fait progressivement, pour atteindre un feu global environ 9 min après les 1^{ers} effets visibles constatés (Figure 34).

Figure 34: rack batterie testé, 9 min après les 1^{ers} effets visibles

Cet essai démontre qu'un emballement thermique de l'ensemble du rack peut être engendré par la pollution de ce dernier à la poussière et à l'eau salée.

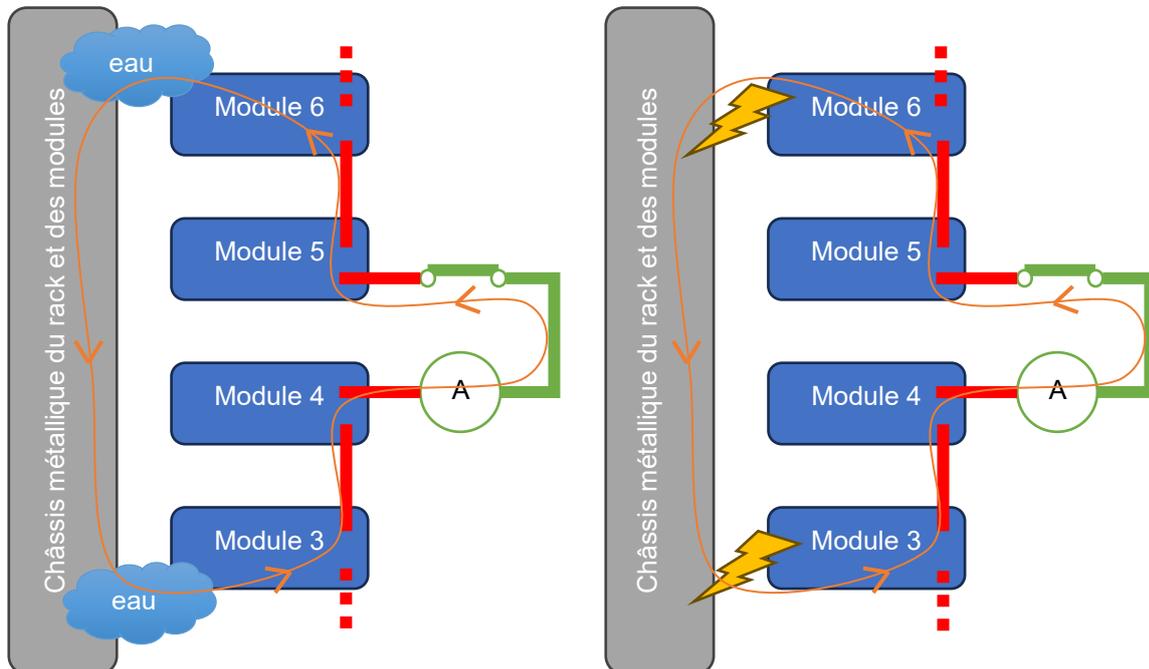
- Permettre, si une quantité d'eau suffisante est injectée, la circulation d'un courant de fuite entre les modules 3 et 6 (via l'eau liquide et le châssis métallique du rack, voir Figure 35 partie gauche), pouvant amener à un échauffement des cellules Li-ion. De plus, un tel courant de fuite peut entraîner l'électrolyse de l'eau. Cette électrolyse libère du dihydrogène et du dioxygène, pouvant former une atmosphère explosive s'ils s'accumulent en quantité suffisante (l'activation régulière de la ventilation rendant ce scénario peu probable ici). Elle engendre également la corrosion des métaux en contact :

- Diminuer la rigidité diélectrique de l'air interne du module, favorisant l'apparition d'arc électrique (voir Figure 35 partie droite). Ces arcs électriques libèrent localement une grande quantité de chaleur. Ils peuvent de plus être à l'origine de la combustion du dihydrogène libéré par les réactions d'électrolyse décrites ci-dessus, augmentant encore la chaleur libérée.

Figure 35: modes de défaillances pouvant être engendrée par la présence d'eau (gauche électrolyse de l'eau, droite : arcs électriques)

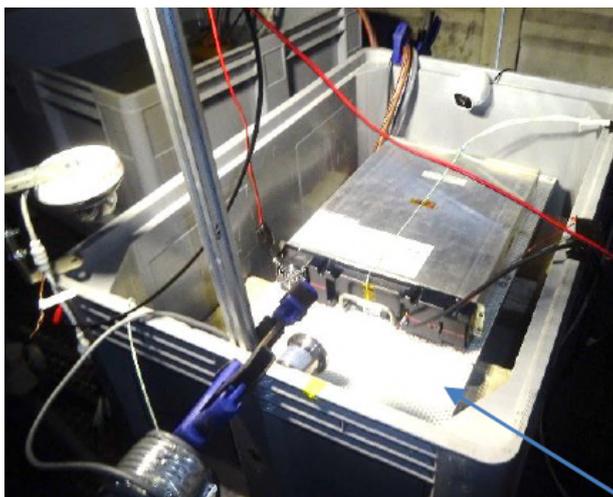
Ces deux essais ont été réalisés consécutivement, sur un seul module de batterie placé sur une grille à mi-hauteur dans un bac de rétention. Le module n'a pas été déplacé entre les essais. Son état de charge avant essai était de 85 %, très proche de celui juste avant le démarrage de l'incendie (87 %). La tension aux bornes de ce module avant essai est de 55,9 V.

Figure 36: installation expérimentale des essais de goutte à goutte et de semi-immersion

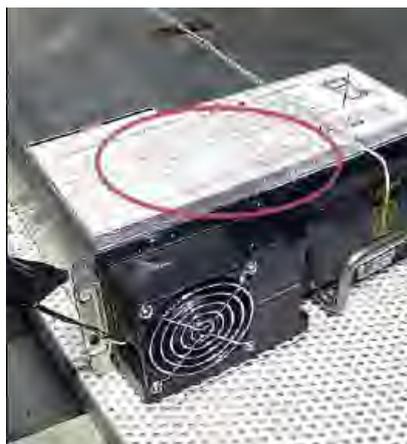
Pendant 4 heures, un goutte-à-goutte est réalisé sur la face supérieure du module, très proche du ventilateur, à un rythme régulier de 3 à 5 gouttes par secondes. L'eau utilisée lors de ce test est une eau distillée, donc non conductrice (inférieure à $10 \mu\text{S}/\text{cm}$, limite de précision du mesureur utilisé). La quantité totale d'eau a été estimée par SERMA à environ 2 L.

Figure 37: emplacement du goutte à goutte

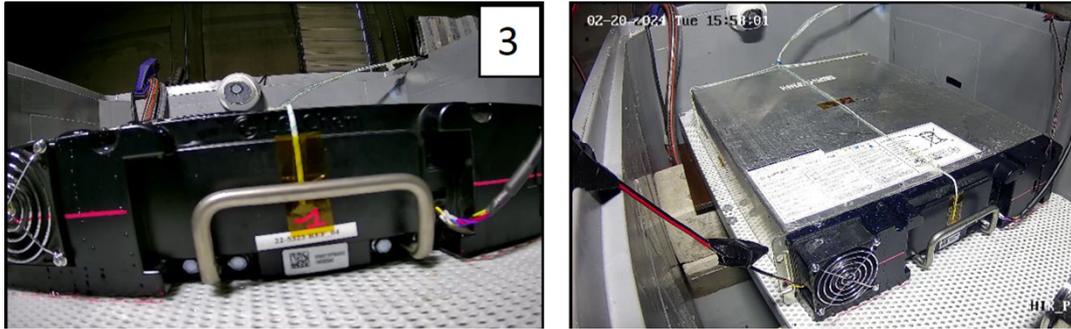
Aucun effet n'a été visuellement observé durant cet essai.

Figure 38: module à la fin de l'essai de goutte à goutte

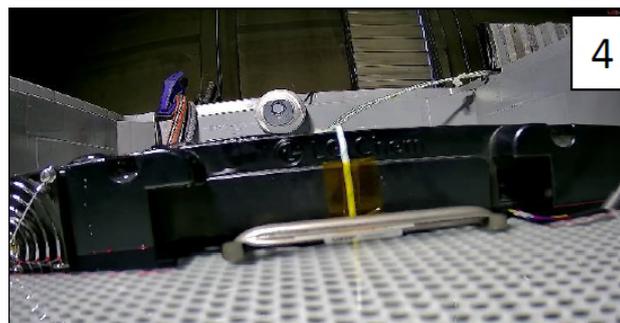
De l'eau a ensuite été ajoutée dans le bac jusqu'à ce qu'elle atteigne la moitié de la hauteur du module (avec ajout ponctuel d'eau a posteriori pour maintenir le niveau à la mi-hauteur du module). L'eau utilisée ici était cette fois de l'eau du robinet, conductrice (450 $\mu\text{S}/\text{cm}$), dans le but de se rapprocher de l'eau utilisée par les pompiers lors de l'extinction à la lance. La semi-immersion a été maintenue pendant une heure, puis le bac a été vidé.

Figure 39: module semi-immergé (début d'essai)
