Rapport d'enquête

Sur l'incendie survenu au sein
du site SUN'R situé à POGGIO-
DI-NAZZA (2B) le vendredi 3
juin 2022

Titre du document : Rapport d'enquête technique sur l'incendie survenu au sein du site SUN'R à POGGIO-DI-NAZZA (2B) le vendredi 3 juin 2022

N° : MTE-BEARI-2025-002

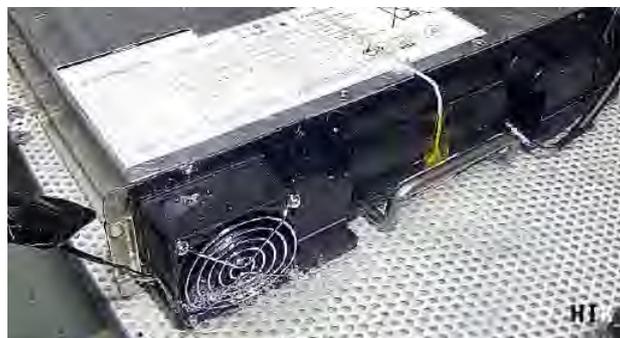
Au bout de 7 min de semi-immersion, de petites bulles ont commencé à sortir du module par le ventilateur. Ce bullage s'est maintenu jusqu'à la fin de la semi-immersion.

Figure 40: module semi-immergé (fin d'essai) : bulles sortant du ventilateur

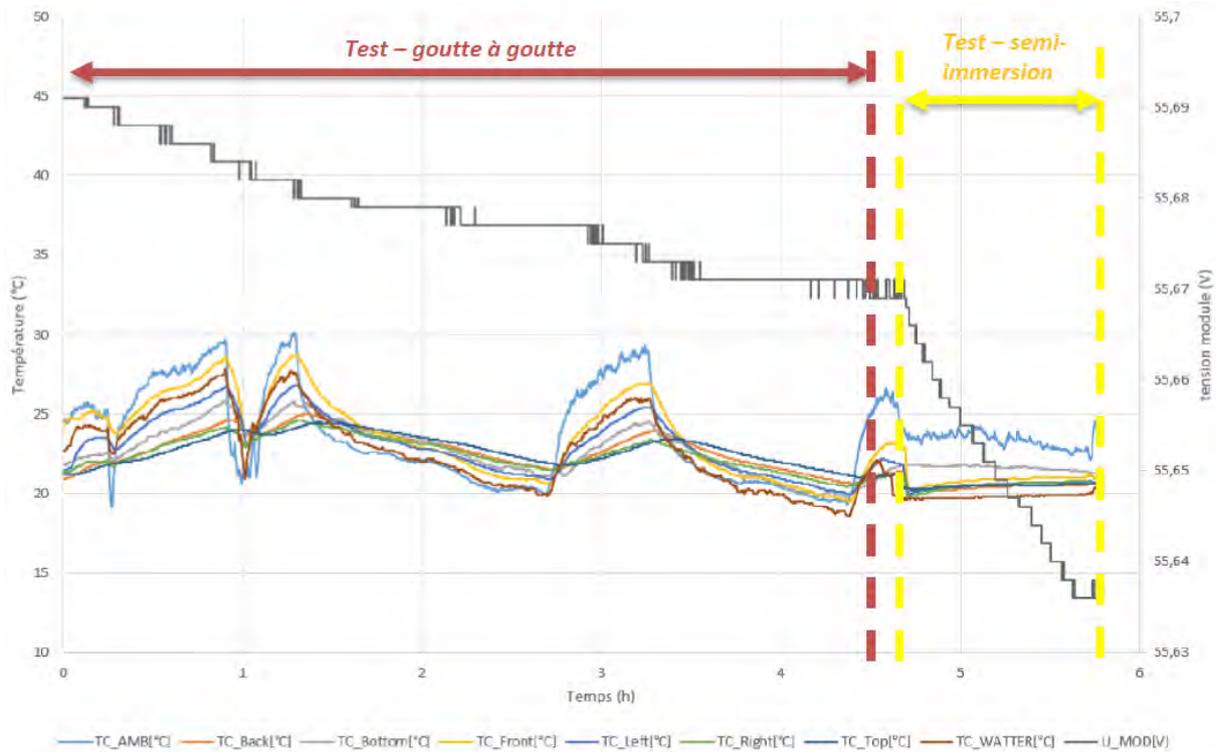
Figure 41: Evolution des températures et de la tension du module

La tension du module connaît une décroissance progressive lente (Figure 41, partie gauche : 20 mV au cours des 4 heures d'essai). En début d'essai, la tension était de 55,69 V. Cette même tension a été au préalable mesurée à 55,9 V lors des contrôles avant essai : une décroissance existait donc déjà avant le démarrage du goutte à goutte. La chronologie des différentes étapes (charge à 85 %, mesure de tension avant essai, début d'essai) n'a pas été précisée par SERMA, mais il est envisageable que cette décroissance de tension soit simplement due au phénomène de relaxation des cellules Li-ion, phénomène normal se produisant à la fin de chaque phase de recharge d'une cellule Li-ion (diminution des gradients de concentration de lithium intercalés engendrant une diminution progressive de sa tension). L'essai de goutte à goutte ne serait donc possiblement pas à l'origine de cette diminution de tension module. L'évolution des tensions cellules précédemment discutée renforce cette hypothèse : aucune cellule n'a un comportement significativement différent des autres, la répartition de la perte de tension module semble donc être uniformément répartie entre toutes les cellules, ce qui serait peu probable avec une intrusion localisée d'eau.

Pendant cet essai, les températures externes des parois du module restent relativement stables (Figure 41, partie droite). Une légère croissance de l'ordre de 1 à 2 °C peut être relevée sur la totalité de la durée de l'essai. Une augmentation de ce type ne constitue pas un signe de départ en emballement thermique. Les températures internes et tensions cellules n'ont pas été mesurées durant cet essai.

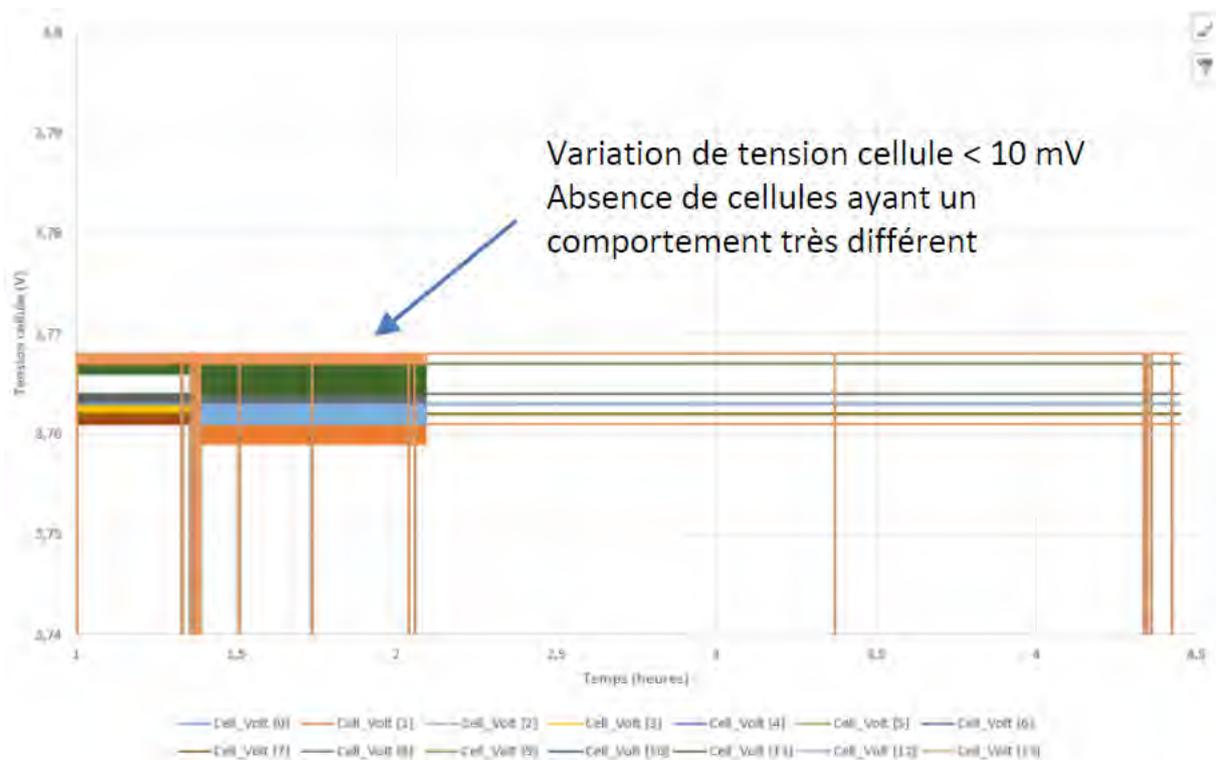
Figure 42: Evolution des tensions cellules pendant l'essai de goutte à goutte

Les tensions des cellules (Figure 42) et les deux températures internes du module (Figure 43) sont très stables (les pics observés correspondant à des artefacts de mesure ayant nécessité une réactualisation de ces mesures faites par la carte électronique du module et récupérées via son bus de communication).

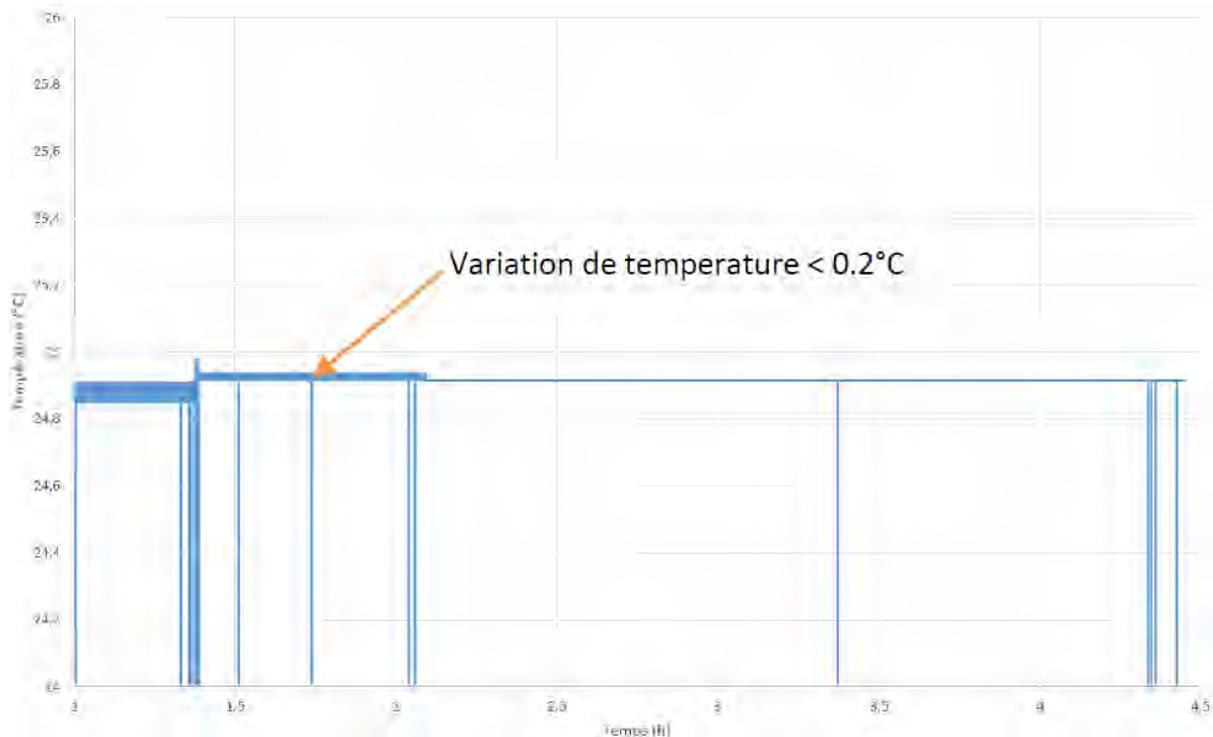
Figure 43: Evolution des températures internes du module pendant l'essai de goutte à goutte
