Rapport d'enquête

Sur la fuite d'ammoniac au sein
du site industriel de la société
YARA France située à AMBES (33)

le 23 mars 2022

N° : MTE-BEARI-2023-005

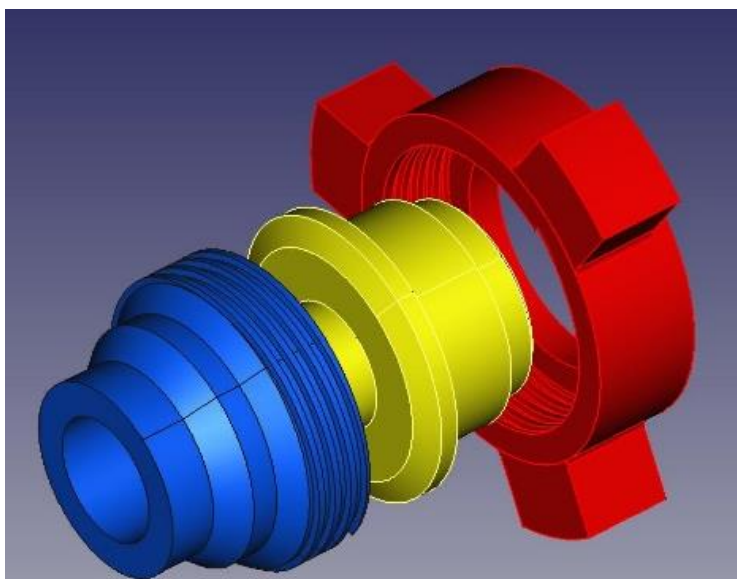
Figure 3 : Dessin de l'écrou à frapper

- Ne pas frapper ou serrer sous pression ce type de raccord ;
- Ne pas utiliser de composants usés, érodés ou corrodés ;
- Ne pas utiliser les écrous lorsque les oreilles sont fortement endommagées.

- L'absence de défaut métallurgique patent dans les microstructures des deux éléments ;
- Une différence de dureté de l'acier, la manchette se révélant moins dure que la partie bras ;
