# Rapport d'Enquête

Sur le rejet d'ammoniac survenu  
dans l'établissement de  
Grandpuits (77) de la société  
Borealis le 6 octobre 2020

N° : MTE-BEARI-2021-001

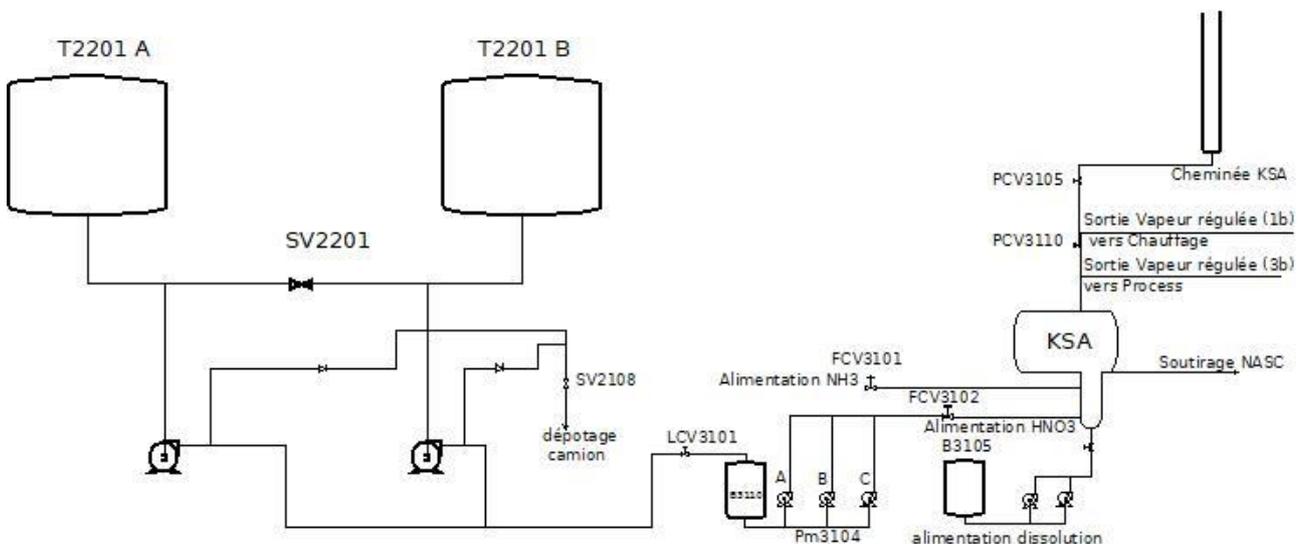
Figure 1 : Schéma de l'installation

La plupart des purges vapeurs sont, d'une part, décollées pour faciliter leurs manœuvres et, d'autre part, possèdent leurs débouchés en direct dans le bâtiment (cf. figure 1 et 2). Quel qu'en soit la cause (démarrage, incident, etc.) l'emport d'ammoniac dans le circuit vapeur génère à la fois l'émission d'ammoniac par la cheminée du KSA et dans le bâtiment via les purges. Le traitement des purges par exemple par canalisation vers l'extérieur du bâtiment ou par barbotage aurait permis d'éviter ou à minima de limiter la présence d'ammoniac dans le bâtiment.

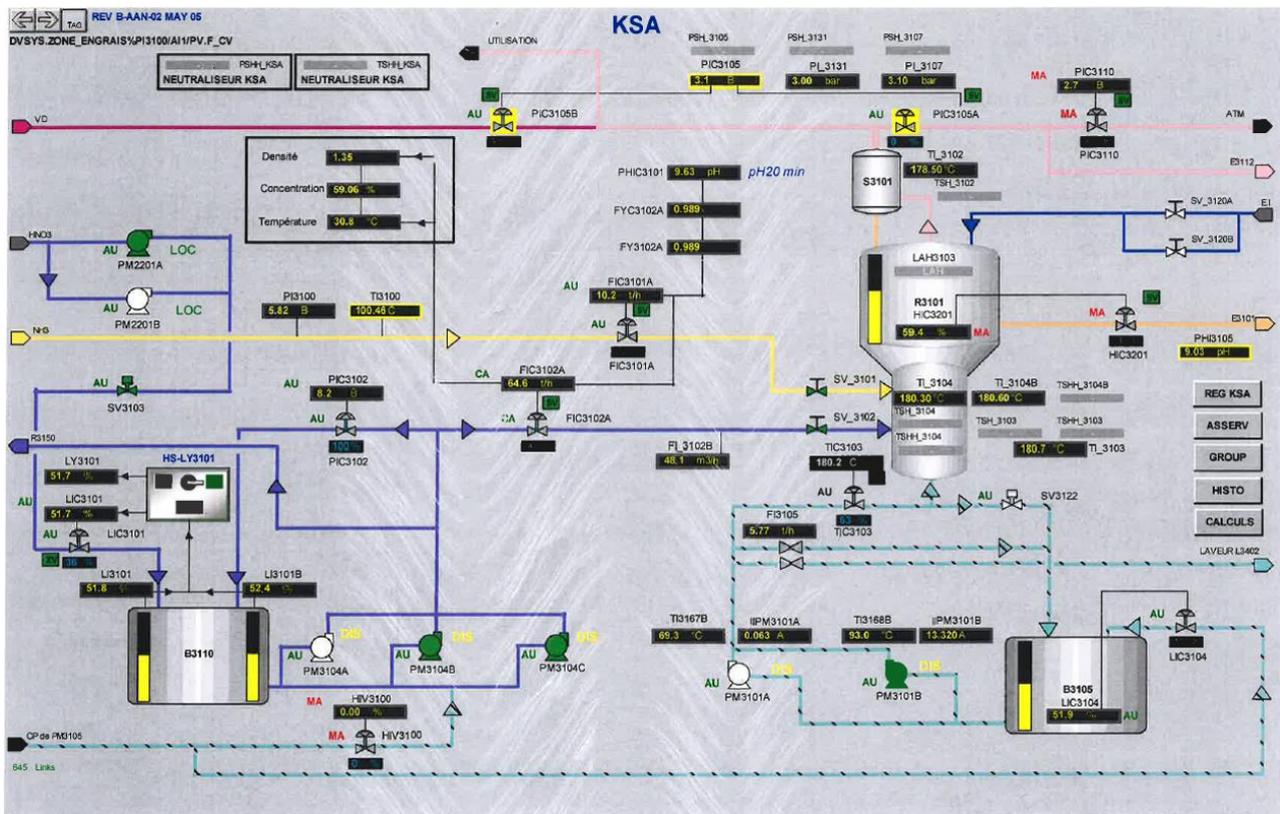
Figure 3 page SNCC KSA

Du fait de la possibilité d'aléas techniques (dysfonctionnement d'un capteur, démarrage de l'installation, ...), les sécurités peuvent être shuntées de manière permanente ou pour une durée déterminée; ceci concerne les températures du KSA (4 capteurs), les capteurs de fonctionnement des vannes de noyage, les trois indicateurs de pression et la température de NH3. En complément, les débits des réactifs peuvent être également shuntés. Le shunt d'un des deux débits entraînant le shunt des sécurités sur les ratios. Les shunts sont disponibles sur une page particulière du système de conduite. Ils sont gérés par un automate de sécurité à part du système de contrôle commande. Dans le cas du KSA, les shunts posés n'apparaissent que dans la vue dédiée (asserv2 en figure 3) et non pas sous forme d'un carré rouge dans la vue de conduite (figure 2).

En complément (cf. figure 3), seule la page spécifique dite « ASSERV2 » permet de visualiser les shunts dit « HIMA ». Rien dans la page de conduite ne permet de visualiser la mise en place du shunt.

- Garantir le passage de consignes lors des changements de quart en s'appuyant notamment sur le SNCC ;
- Limiter les shunts non temporisés aux seuls problèmes de maintenance des équipements ;
- Simplifier pour la rendre plus opérationnelle la procédure de shunt hors MMR.
