# Rapport d'Enquête additionnel

Sur l'incendie du poste de  
transformation RTE de Perles-et-  
Castelet (09) le 1<sup>er</sup> décembre 2020

Numéro de rapport : MTE-BEARI-2022-011

Date du rapport : 12 décembre 2022

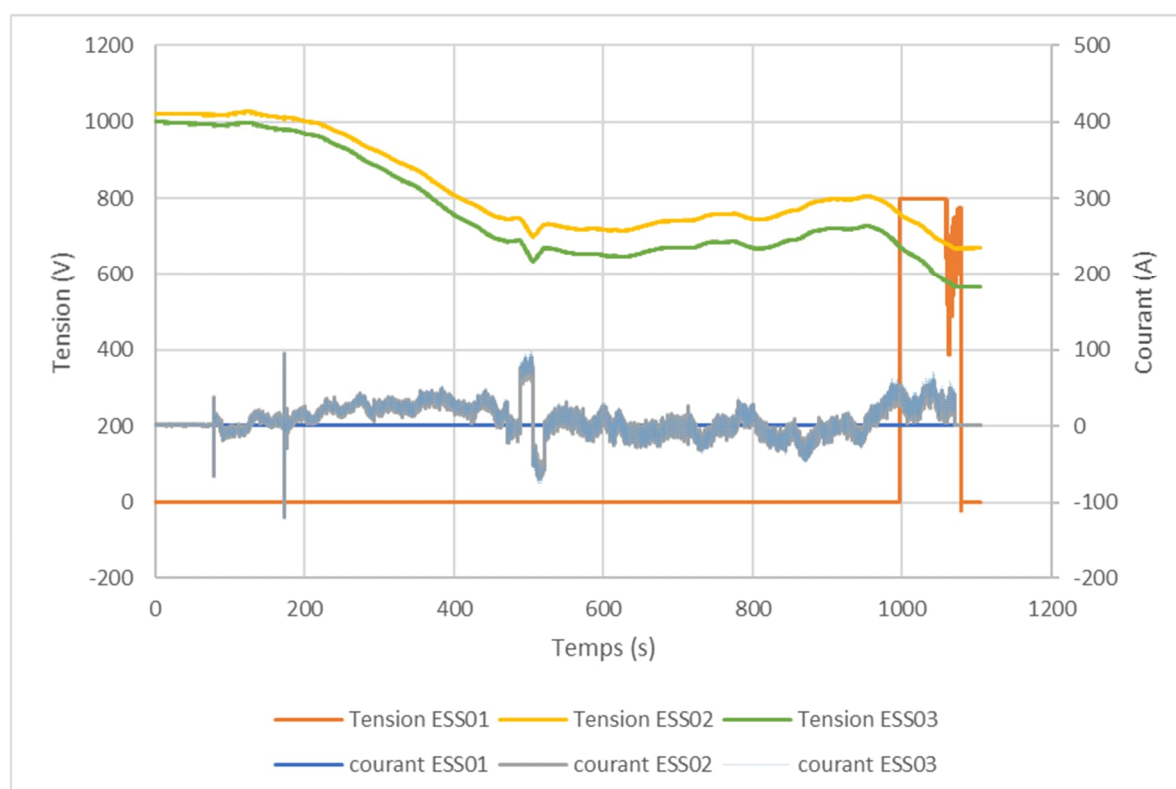
Figure 3: Tensions et courants des racks batteries (ESS01) et racks supercondensateurs (ESS02 et ESS03) avant et au début de la défaillance

Ce graphique confirme la description des événements réalisés au §4.1. Les racks supercondensateurs ESS02 et ESS03 sont bien connectés au réseau électrique : la tension à l'entrée des convertisseurs DC/DC n°2 et n°3 évolue (courbes jaune et verte), et un courant compris entre -120 A et 100 A circule (courbes grise et bleu clair – ces deux courbes étant quasiment superposées). **Ces racks supercondensateurs ne présentent donc aucun signe de dysfonctionnement sur ce graphique : ils n'ont a priori pas participé directement à l'initiation de l'incendie.**

Concernant les racks batteries, de  $t = 0$  s à  $t = 997$  s, ils étaient bien tous déconnectés (contacteurs SW\_B1 à SW\_B4 ouverts) : la tension et le courant mesurés dans le container « Conversion de Puissance » sont nuls (courbes orange et bleu foncé). L'ordre de précharge est ensuite envoyé au rack batteries n°2, suivi de la fermeture de son contacteur SW\_B2 : la tension de ce rack est alors mesurée à 800 V (courbe orange). A  $t = 1003$  s, l'ordre de précharge est envoyé au rack n°3, suivi de la fermeture du contacteur à  $t = 1009$  s. Pendant environ une minute, les racks n°2 et n°3 sont donc restés connectés en parallèle et sont restés stables dans cet état.

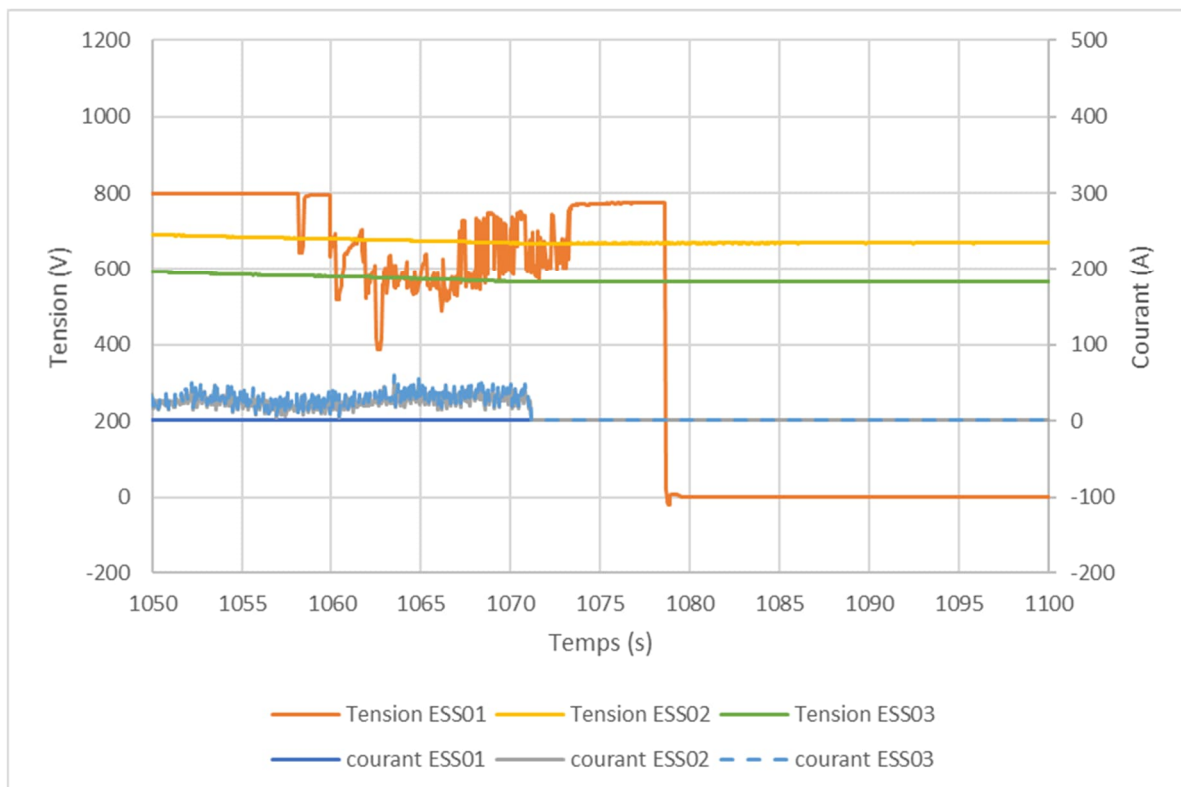
Figure 4 : Tensions et courants des racks batterie (ESS01) et racks supercondensateurs (ESS02 et ESS03) au moment de la défaillance

Un premier creux de tension apparaît sur ESS01 à  $t = 1058$  s, suivi par une fluctuation de  $t = 1060$  s à  $t = 1073$  s. Comme évoqué précédemment, ces racks batteries n'ont pas été connectés au réseau électrique, le contacteur ESS01 étant resté ouvert. Ceci se vérifie d'ailleurs sur ce graphique par la mesure d'un courant nul dans la branche reliant les racks batterie au convertisseur DC/DC 1. **La fluctuation de la tension ESS01 est donc anormale : c'est le premier signe de dysfonctionnement constaté.**

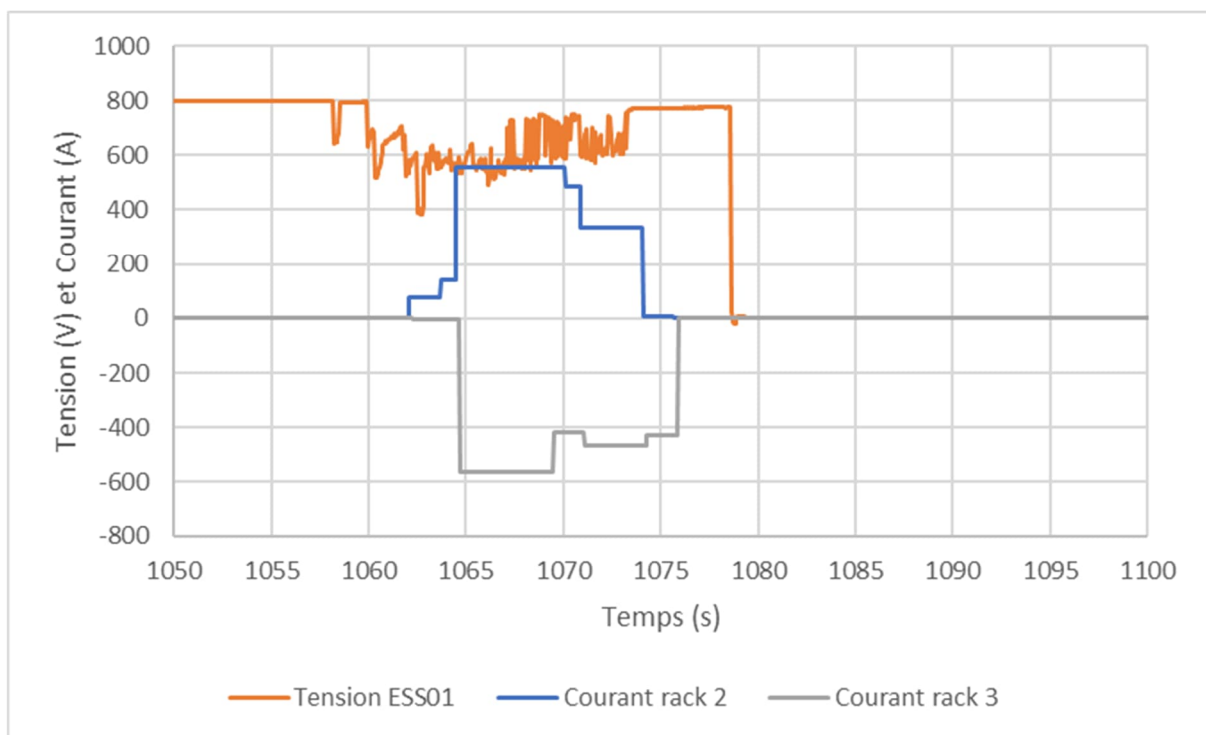
Ce graphique montre l'apparition d'un courant sortant du rack n°2 à partir de  $t = 1062$  s (courbe bleu). Ce courant augmente rapidement pour atteindre des valeurs « élevées » : le plafonnement du courant à 560 A visible sur le graphique étant dû à la saturation de la sonde de mesure, la valeur réelle du courant est inconnue et dépasse 560 A. Ce courant redescend ensuite à partir de  $t = 1070$  s, pour redevenir nul à  $t = 1076$  s.

Chaque cellule du rack n°2 a donc débité un courant supérieur à 280 A pendant environ 5 s. La valeur maximale de ce pic de courant n'étant pas connu, il n'est pas possible de déterminer si cette condition dépasse les spécifications du fabricant de la cellule, autorisant un courant pic de 400 A pendant 10 s. Le courant maximum de décharge continue est toutefois dépassé (187,5 A).

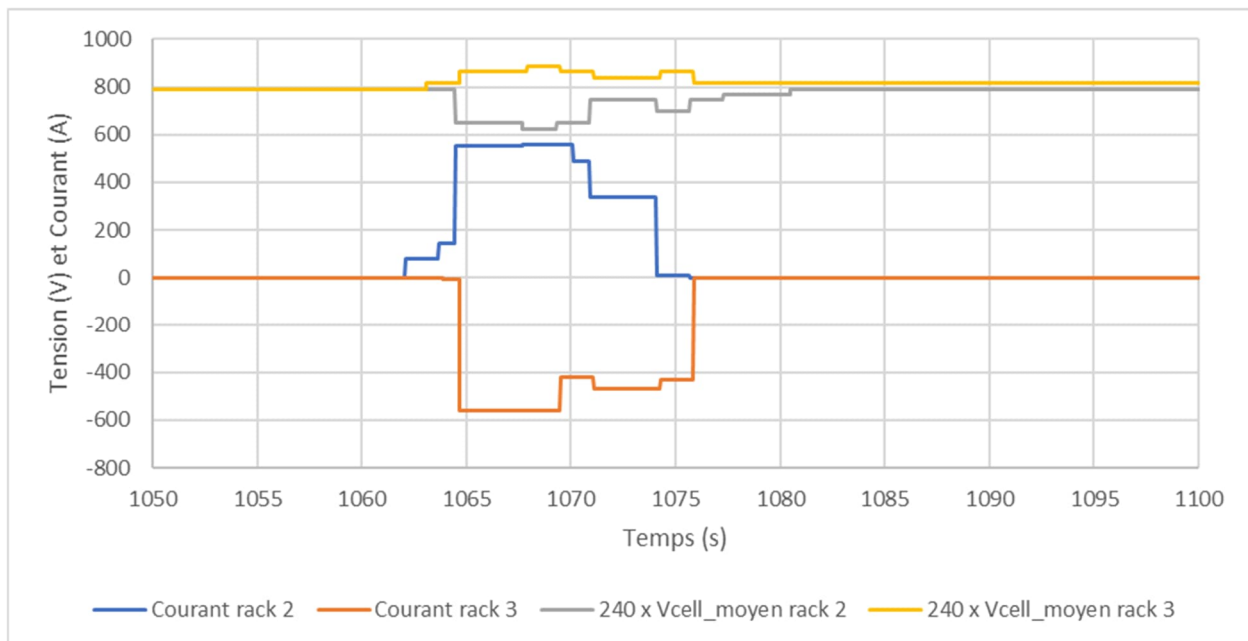
*Figure 6 : Courants des racks batterie n°2 et 3 et tensions reconstituées de ces racks au moment de la défaillance*

Même si la fréquence d'échantillonnage et la précision de ces tensions rack reconstituées sont faibles, ce graphique met également en évidence :

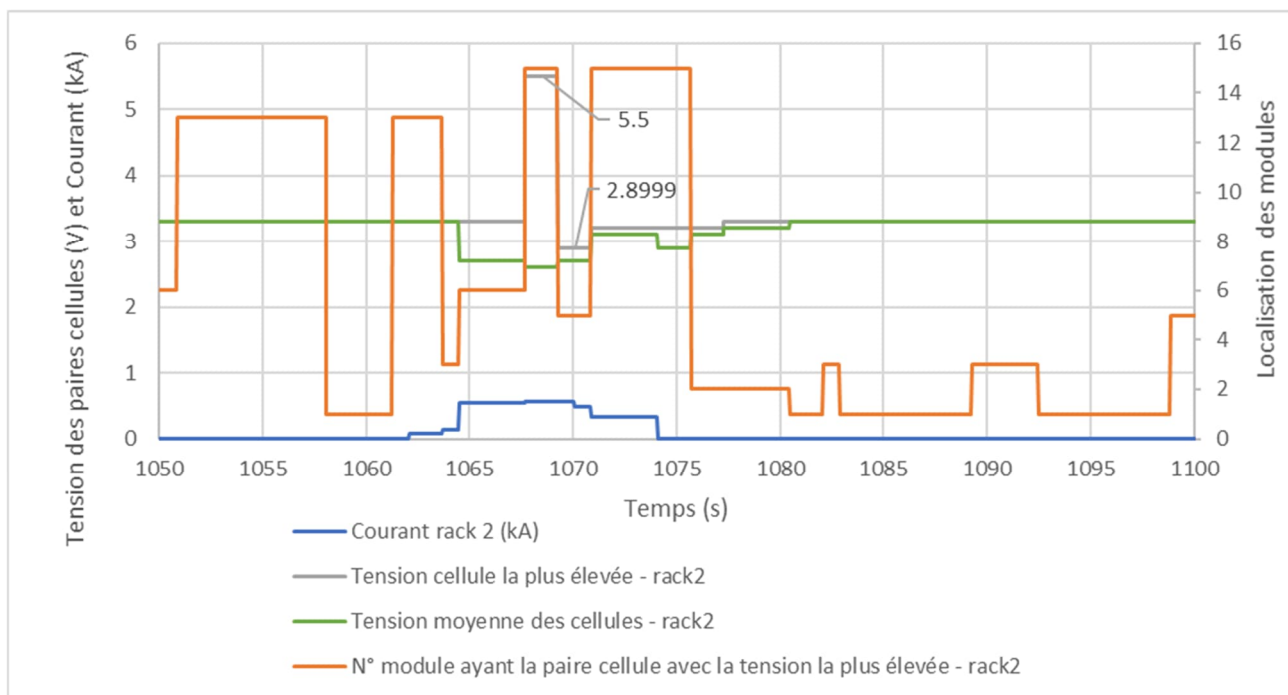
Figure 7: Tension maximale des paires de cellules du rack n°2 et localisation de cette paire de cellules

Avant l'apparition du courant sortant du rack n°2, les tensions moyenne, minimale et maximale sont toutes égales : ceci montre un bon équilibrage des cellules.

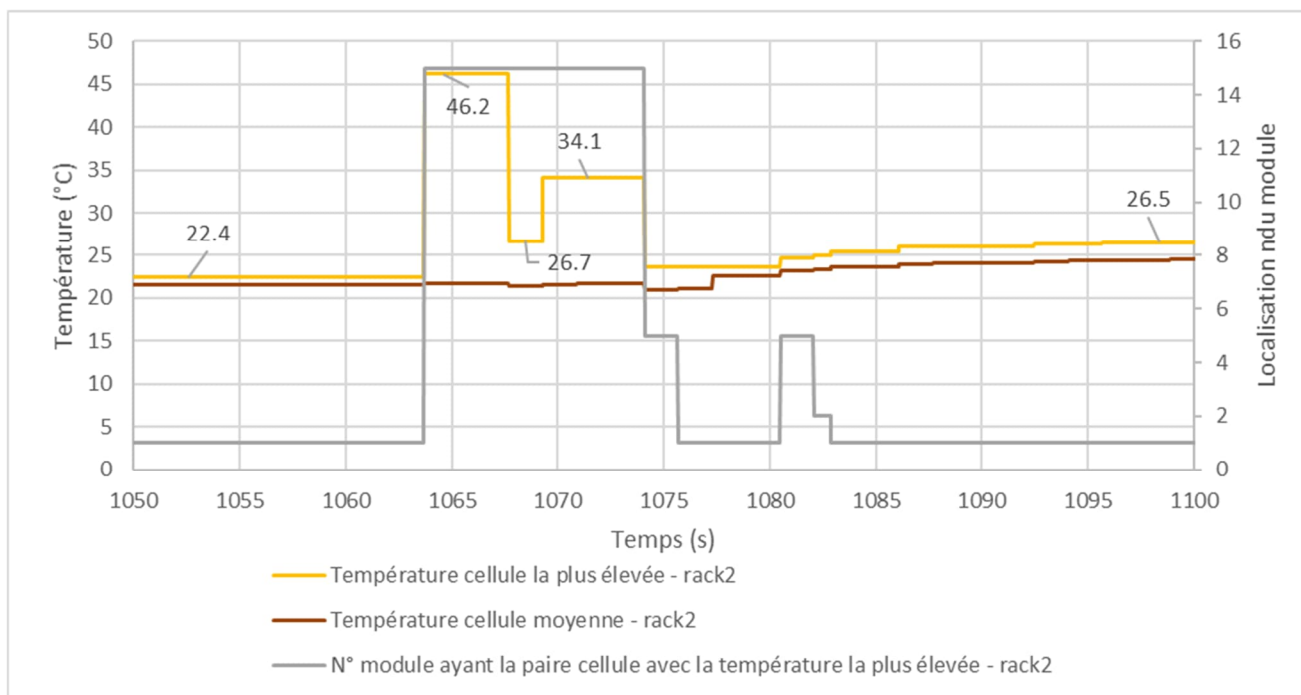
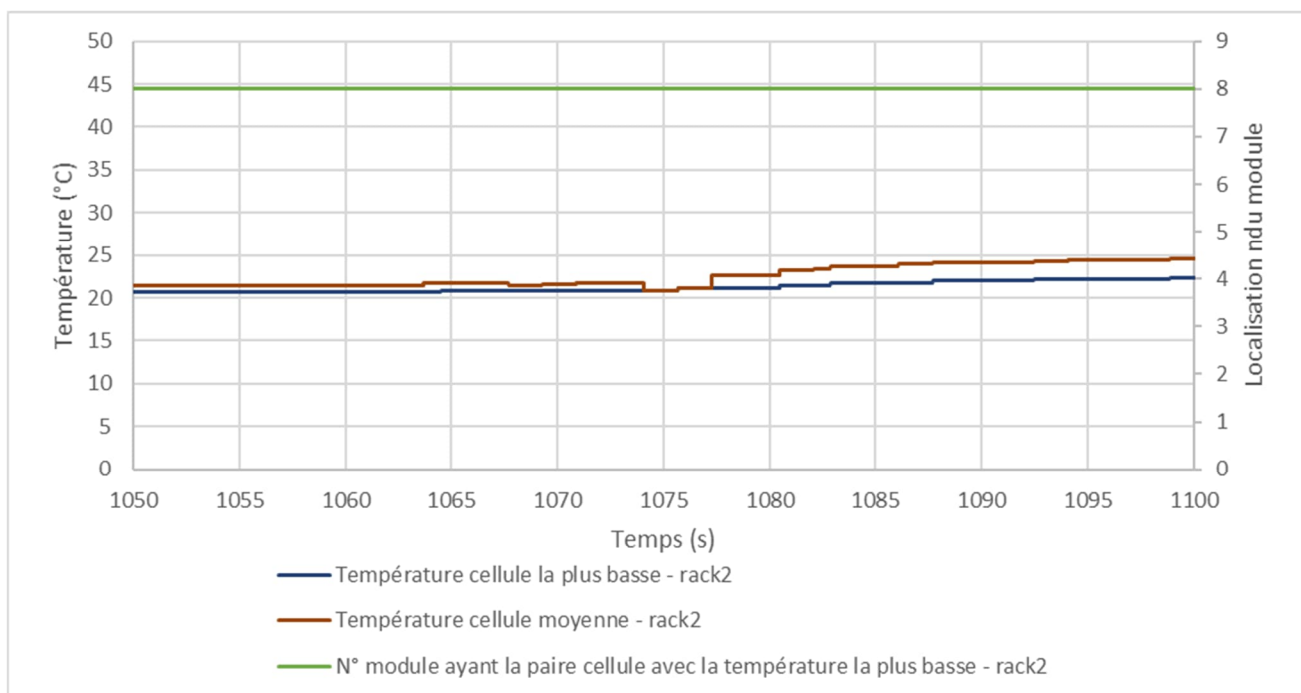
Ces courbes montrent un échauffement moyen modéré des paires de cellules du rack n°2, de seulement 3 K. La température minimale, toutes cellules confondues, augmente également très légèrement, d'environ 2°C.

La température maximale mesurée sur les cellules présente quant à elle des variations plus importantes et rapides : elle augmente de 44°C, diminue de 20°C, augmente à nouveau de 8°C, avant de redevenir à des échauffements plus réduits ne dépassant plus 4°C. Ces variations de fortes amplitudes ont eu lieu sur une durée de 11 s, de  $t = 1063$  s à  $t = 1074$  s : elles sont synchrones du pic de courant sortant du rack n°2. De plus, pendant cette période, les paires de cellules ayant présenté les températures maximales sont les paires de cellules n°233, 237 et 228 : elles font toute partie du module n°15, dans lequel les mesures de tension cellules anormales ont été également effectuées. Compte tenu de l'inertie thermique des cellules Li-ion, des variations de températures oscillant aussi rapidement avec des amplitudes aussi significatives sont surprenantes. Ces variations rapides peuvent avoir différentes origines, comme un thermocouple surchauffé provisoirement par une flamme, ou une défaillance de la fonction de mesure de température.

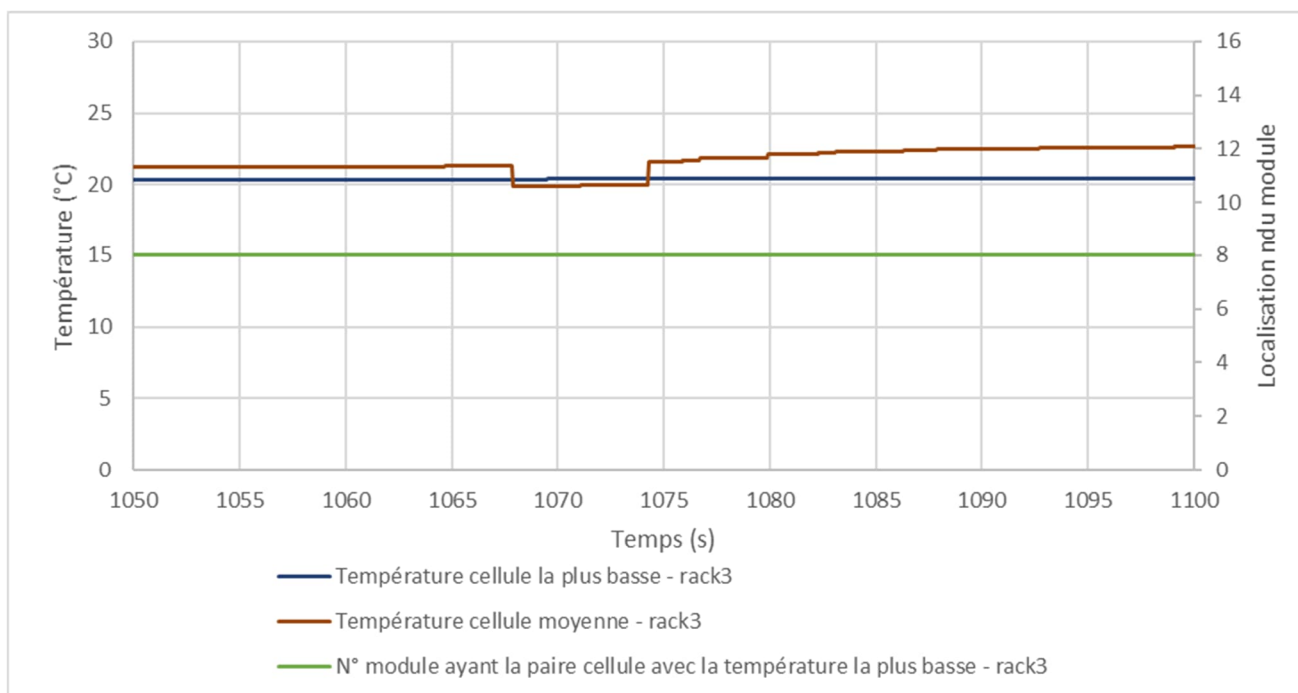
Figure 17: Température minimale des paires de cellules du rack n°3 et localisation de cette paire de cellules

La température moyenne des cellules présente une tendance à l'échauffement de l'ordre de 1,5°C.

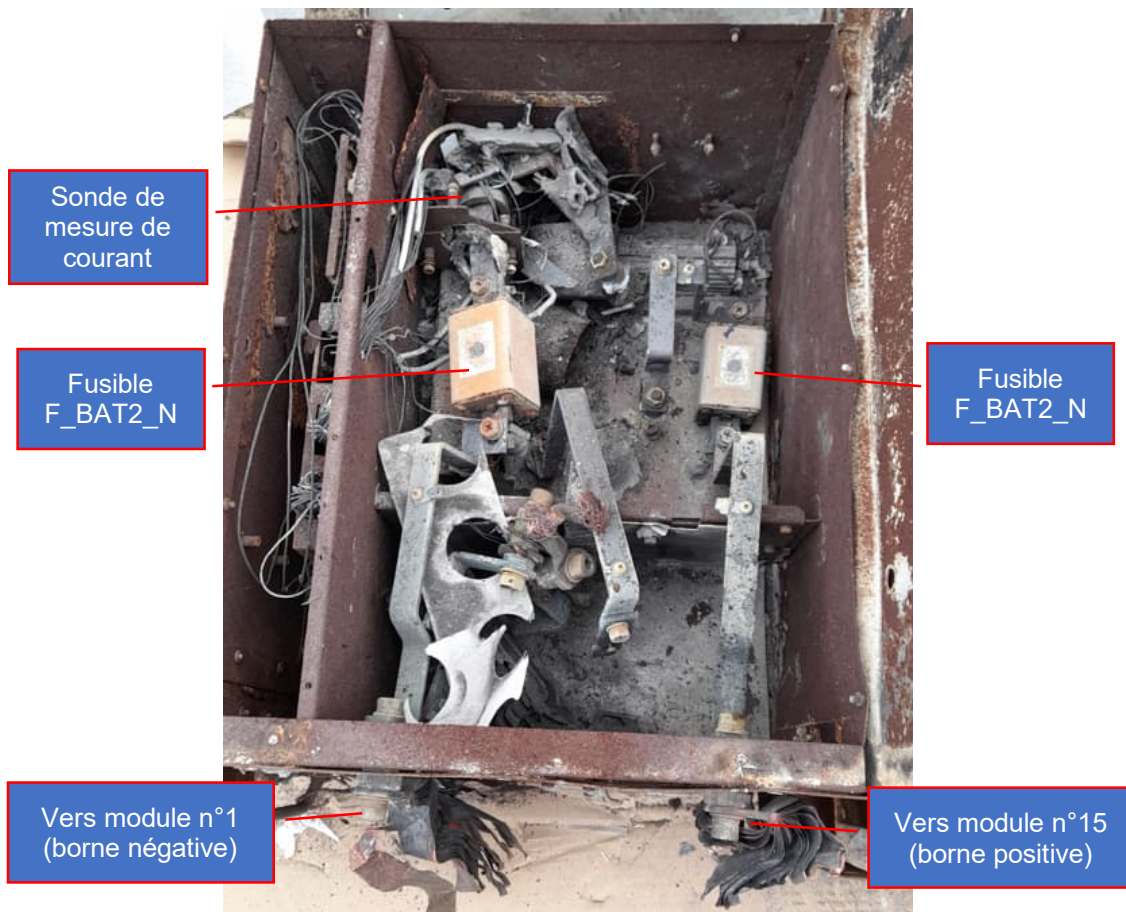
Figure 20: Boîtier BPU extrait du rack n°2

Lors de la visite sur site du 1<sup>er</sup> décembre 2021, les boîtiers BPU des racks batterie n°2 et n°3 ont pu être extraits de leur châssis (Figure 20).

Les deux fusibles F\_BAT2\_N et F\_BAT2\_P du rack n°2, ainsi que le fusible F\_BAT3\_P du rack n°3 ne se sont donc pas ouverts durant le pic de courant traversant ces racks.

La Figure 20 permet également de relever le positionnement de la sonde de mesure de courant : celle-ci mesure le courant circulant dans la connexion négative du rack. Le courant circulant dans la connexion positive d'un rack n'est donc pas connu. En fonctionnement normal, ces deux courants sont égaux. Mais dans l'hypothèse d'un défaut d'isolement au sein du module n°15 du rack n°2, ou encore de la déconnexion au sein des modules n°7 ou n°8 du rack n°3, le courant circulant dans la connexion positive de ces deux racks a pu être nul. Ceci pourrait d'ailleurs expliquer pourquoi les fusibles F\_BAT2\_P et F\_BAT3\_P ne se sont pas ouverts : il est possible que ces deux fusibles n'aient pas été traversés par le courant sortant du rack n°2 et entrant dans le rack n°3.

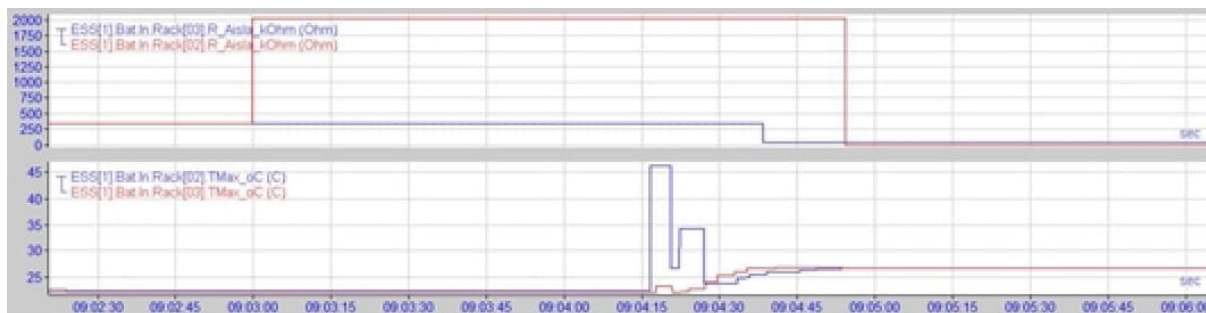
Figure 21: Evolution de la résistance d'isolement des racks batterie n°2 et n°3

- La valeur nominale de cette résistance d'isolement est de l'ordre de 1 MΩ.
- Si cette résistance descend sous 280 kΩ, l'électronique de gestion du rack interdit la fermeture du contacteur.

La partie supérieure de ce graphique présente l'évolution de la résistance d'isolement des racks batterie n°2 et n°3 au cours du temps. Selon INGETEAM, cette mesure n'est pas effectuée de manière périodique : elle serait simplement effectuée par le rack batterie juste avant l'ordre de fermeture de son contacteur.

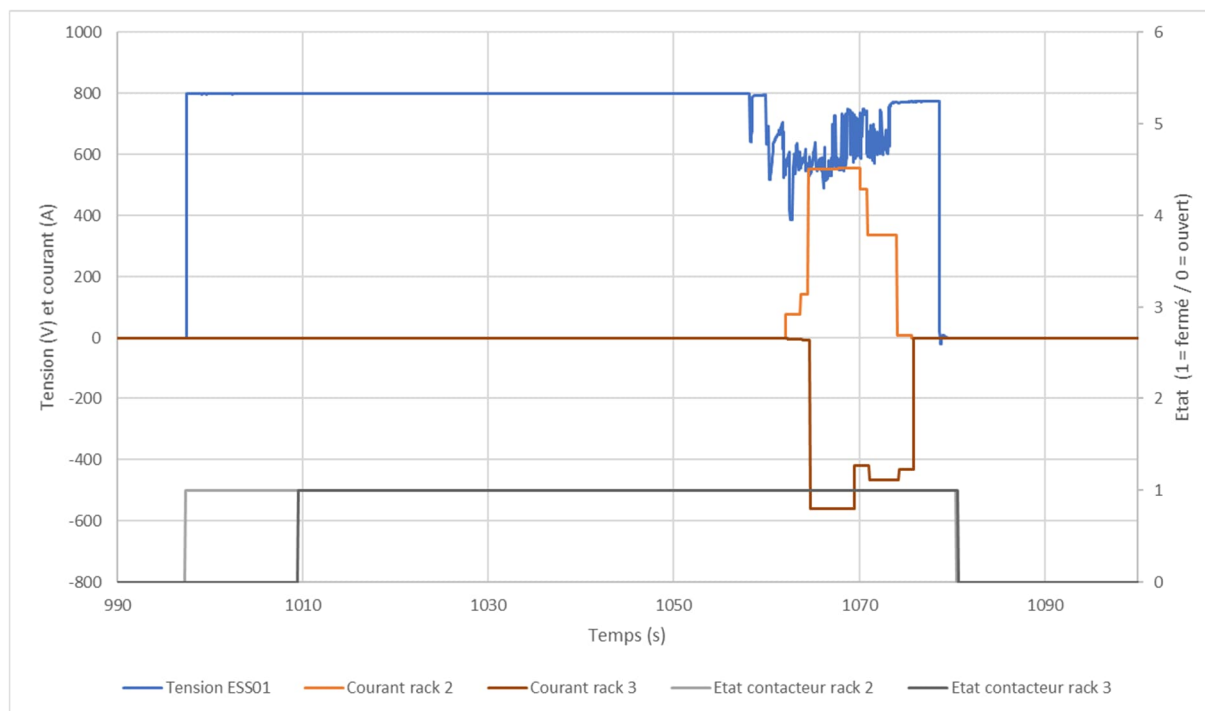
*Figure 22: Etat des contacteurs des racks n°2 et n°3*

Comme évoqué précédemment dans ce document, les contacteurs des racks n°2 et n°3 sont restés tous les deux fermés quelques dizaines de secondes avant l'apparition des anomalies sur les signaux électriques : les racks n°2 et n°3 étaient donc mis en parallèle, et ne présentaient pas de signe de dysfonctionnement.

Mais une fois le courant redescendu au-dessous du pouvoir de coupure du contacteur, cinq secondes ont été nécessaires avant que le contacteur ne s'ouvre. Même si ceci n'a a priori pas eu d'impact sur la suite des événements, un tel délai peut paraître long compte tenu des débits actuels des bus de communication et de la puissance des électroniques de traitement.

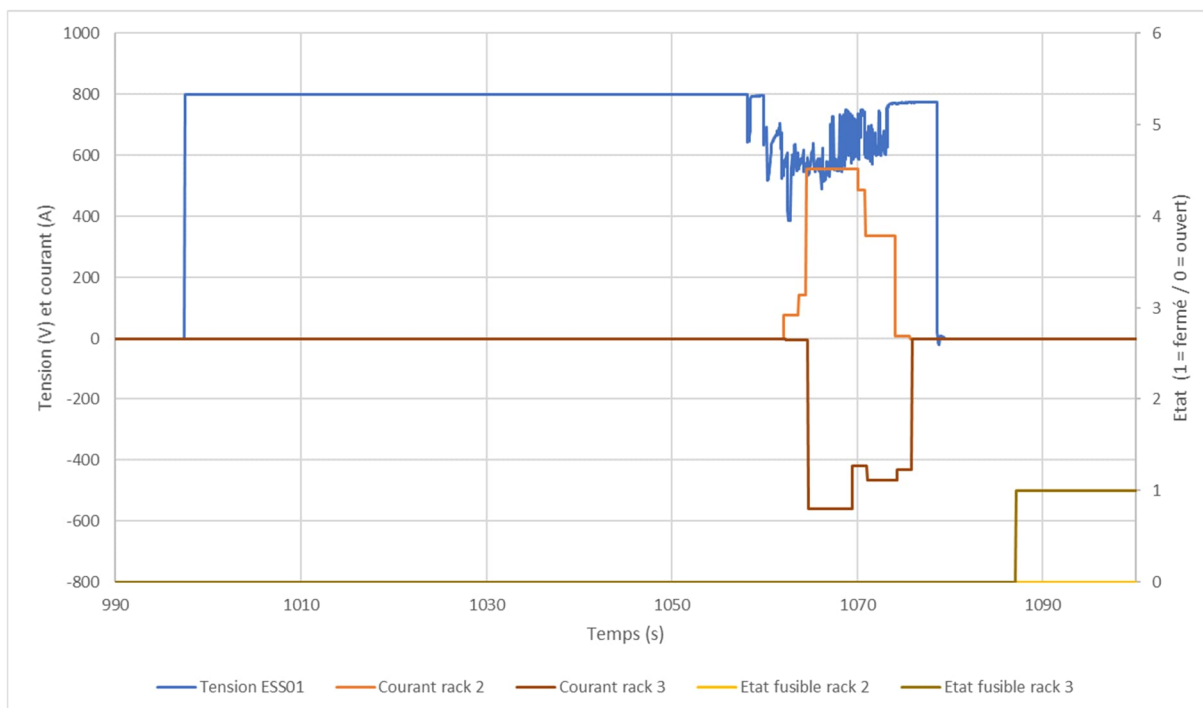
*Figure 23: Etat des fusibles des racks n°2 et n°3*

Seul le rack n°3 a vu son (ou ses) fusible(s) s'ouvrir (l'état des deux fusibles d'un même rack étant agrégé en une seule information, il n'est pas possible de savoir ici si un seul ou les deux fusibles se sont ouverts). Ceci est conforme aux mesures de l'état des fusibles réalisées lors de notre visite sur site (cf. §4.6).

Cependant, l'ouverture du fusible est enregistrée à  $t = 1087$  s, c'est-à-dire 22 s après l'apparition d'un courant dépassant 560 A dans les racks n°2 et n°3, et 11 s après la fin de ce pic de courant. Selon INGETEAM, l'état de ces fusibles est mesuré par la différence de tension entre l'amont et l'aval des fusibles : la présence de capacités de part et d'autre du fusible peut rendre ce type de mesure très peu réactive, ce qui peut expliquer le délai de détection constaté. Des fusibles avec report instantané de leur état existe et auraient pu permettre d'obtenir une mesure immédiate de l'état de chaque fusible.

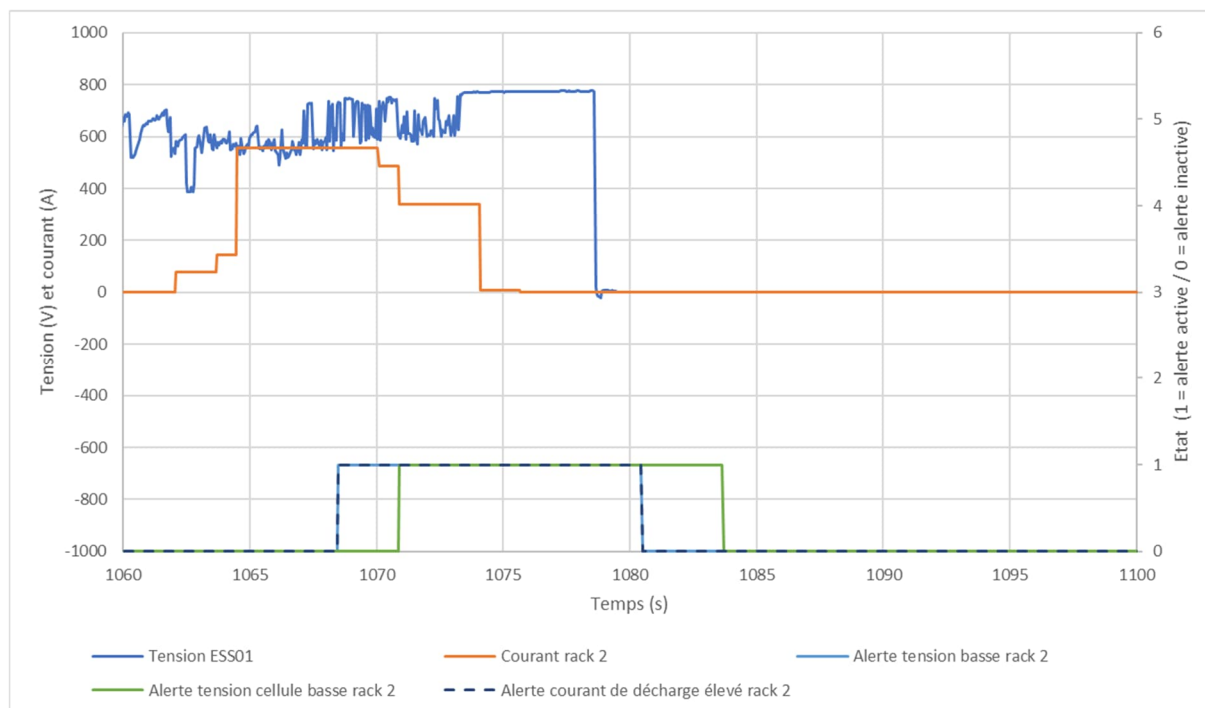
*Figure 24 : Alertes relevées sur les mesures électriques dans le rack n°2*

On y retrouve une alerte sur le courant de décharge trop élevé, qui est synchrone de celle sur la tension du rack anormalement basse. Ces deux alertes sont tout à fait cohérentes avec les observations faites jusqu'ici, mais elles sont générées environ 4 s après que le courant ne dépasse 560 A : ce délai semble à nouvelle fois long au regard de la réactivité des systèmes électroniques actuels.

Une troisième alerte est également générée, sur la tension anormalement basse des cellules Li-ion. Ces trois alertes sont bien cohérentes avec l'hypothèse d'une décharge brutale et anormale du rack n°2.

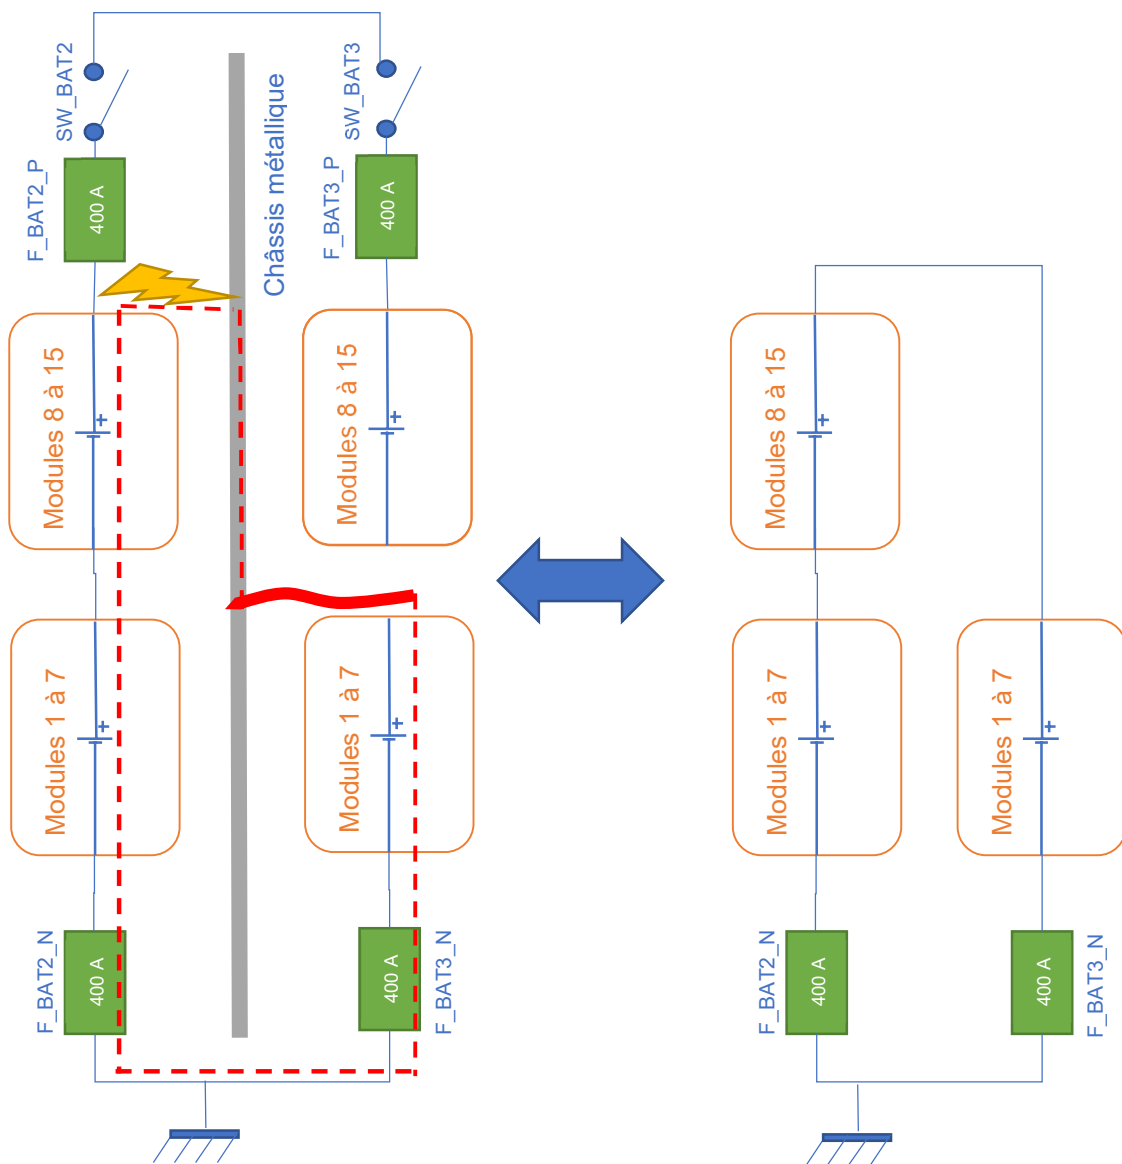
Figure 26: Schéma électrique équivalent des racks batterie n°2 et n°3 après application des hypothèses de défaillance

- Défaut n°1 : connexion électrique se trouvant au niveau des modules n°7, n°8 ou entre ces modules qui se serait rompue et serait rentrée en contact avec le châssis métallique du rack n°3 ;
- Défaut n°2 : arc électrique entre le busbar sortant du module n°15 et le châssis métallique.

L'origine de ces deux défauts et leur simultanéité restent inexpliquées. L'hypothèse de leur apparition est basée sur le croisement des données électriques, des relevés d'alerte mis à disposition et des observations faites sur site (analyse développée au paragraphe 4 de ce document). L'application de ces deux défauts permet de bâtir une hypothèse de déroulement des événements cohérente avec toutes ces données.

L'application de ces deux défauts met en parallèle deux branches de modules en série ayant des tensions différentes :

Selon la spécification du fabricant, la résistance interne équivalente des cellules Li-ion restant connectées après application des deux défauts est inférieure à 106 mΩ. Le courant ayant circulé dans les racks serait donc compris entre 560 A (saturation de la sonde de mesure) et 4 kA (résistances de connexions entre cellules et entre racks considérées nulles – cas majorant).

Ce courant a ainsi rechargé les cellules Li-ion des modules n°1 à 7 du rack n°3. Ces cellules étant déjà quasiment à pleine charge, ce pic de courant les a amenées au-delà de leur condition limite d'utilisation : leur tension maximale a largement dépassé la tension autorisée par le constructeur (4,5 V, contre 3,65 V).

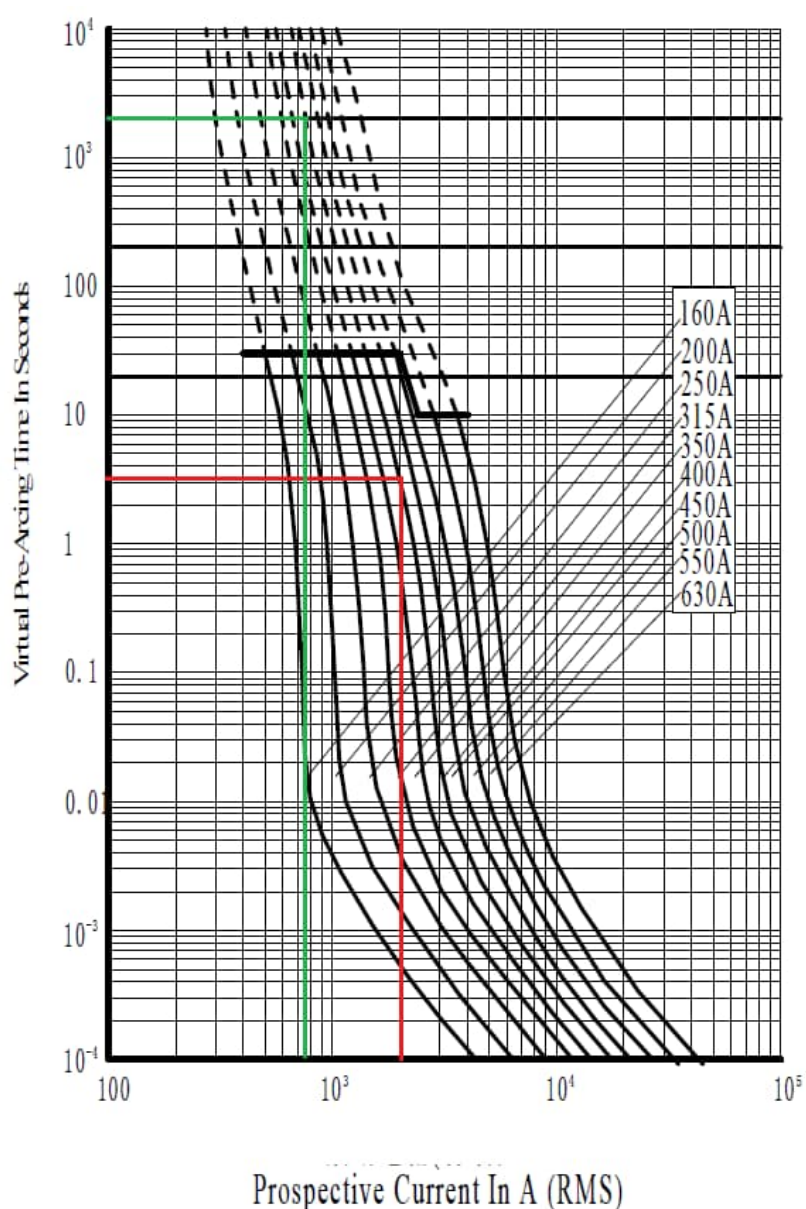
Figure 28: Temps de pré-arc en fonction du courant circulant dans les fusibles des racks batterie – extrait de la spécification technique du fabricant

Pour rappel, le pic de courant ayant circulé du rack n°2 vers le rack n°3 a dépassé les 560 A pendant environ 5 s. L'amplitude de ce pic de courant a été estimé entre 560 A et 4 kA (§5).

La Figure 28 laisse apparaître que, pour un courant de 2 kA<sub>RMS</sub>, le temps de pré-arc atteint 3 s. Ce temps de pré-arc passe à 20 s pour un courant de 1,5 kA<sub>RMS</sub>. Les ordres de grandeur entre, d'un côté la durée et l'amplitude du pic de courant mesuré, et de l'autre côté les caractéristiques du fusible, sont donc cohérents.

La spécification du fabricant des cellules Li-ion précise que le pic de courant supporté en charge par une paire de cellules montées en parallèle est de 750 A, pour une durée maximale de 10 s. Même si les données du fusible sont des ordres de grandeur (le type de charge n'étant pas spécifié dans sa datasheet), le fusible ne semble pas être en mesure de couper suffisamment rapidement un sur-courant pour éviter la dégradation des cellules Li-ion : le temps de pré-arc de ce fusible atteint 2000 s pour un courant de 750 A<sub>RMS</sub>.

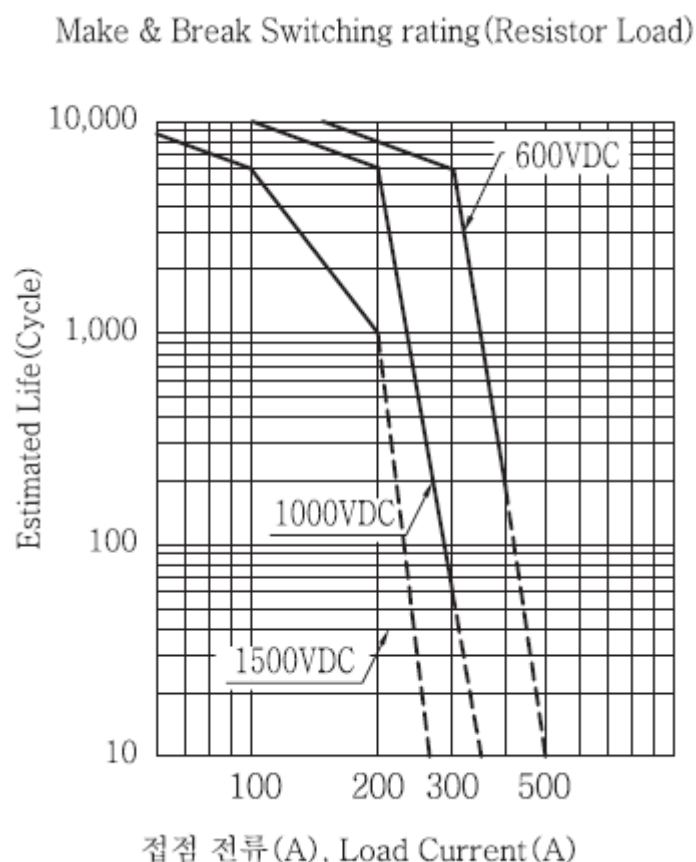
Figure 29: Courant maximum que le contacteur est capable d'ouvrir – extrait de la spécification technique du fabricant

Toutefois, la spécification technique de ce contacteur précise que le courant à interrompre ne doit pas excéder 500 A (Figure 29).

Ainsi, au-delà de 500 A, le contacteur n'est plus capable de couper le courant : ce contacteur ne peut donc pas protéger les cellules Li-ion contre les surintensités comprises entre 750 A et quelques milliers d'ampères.

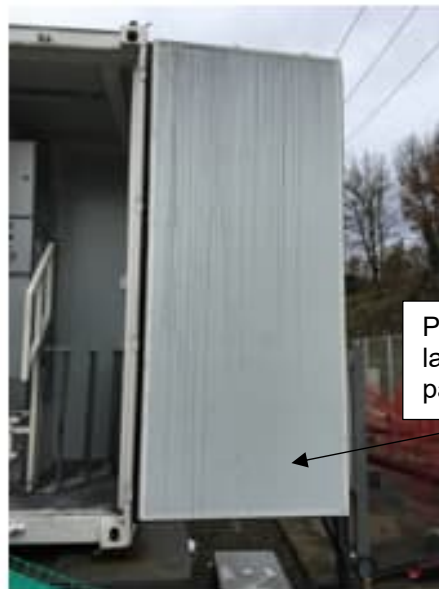
Prélèvement témoin (blanc) réalisé sur la porte du container du dessous qui n'a pas été exposé directement à l'incendie.

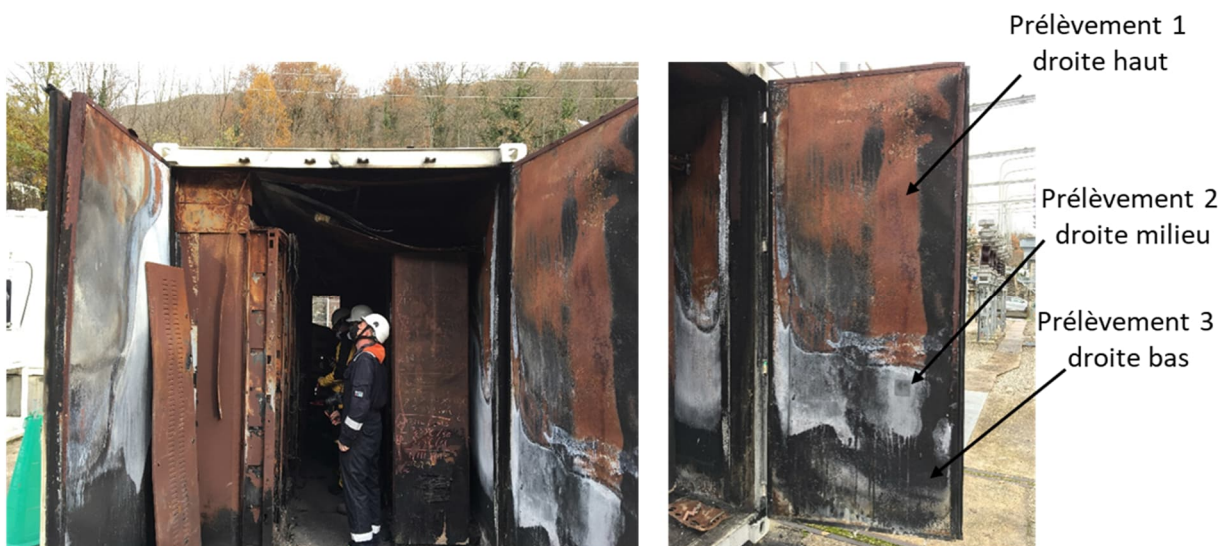
Les zones de prélèvement et les résultats d'analyse sont présentés sur la figure 8. Il ressort de l'analyse de ces prélèvements que certaines parties de la paroi sont largement contaminées par des métaux de type P, F, Li, Cu, Al. Ces données sont en phase avec les précédentes études, mais restent cependant difficiles à exploiter de manière quantitative.
