# **Avis délibéré de l'Autorité environnementale sur le remplacement du tablier métallique du viaduc ferroviaire de Gilly-sur-Loire (71) et Diou (03)**

**n°Ae: 2016-65**

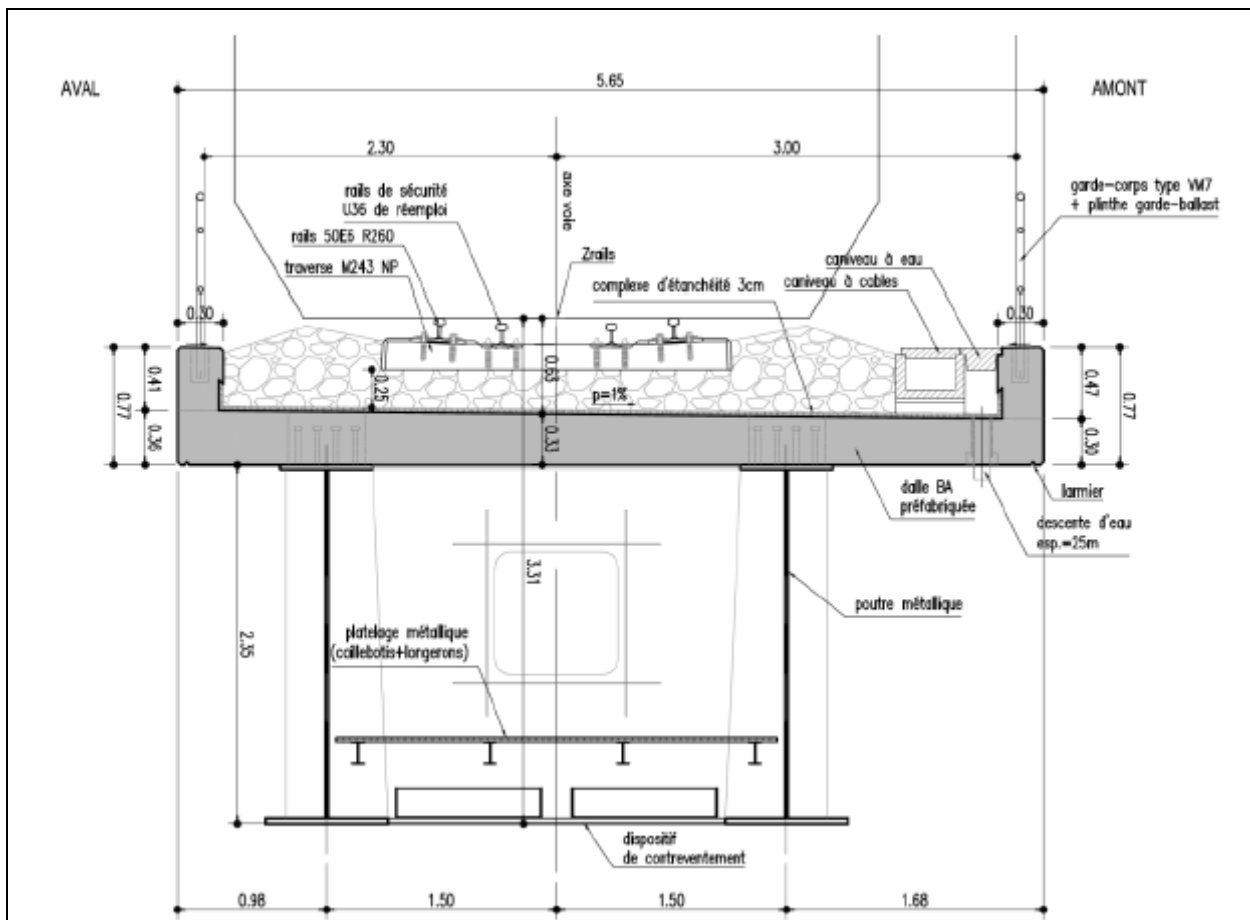
Figure 3 : coupe en travers du tablier métallique projeté. (Source : dossier)

Le tablier projeté est formé de deux poutres métalliques supportant une dalle de béton portant le ballast, les rails et les équipements annexes nécessaires.

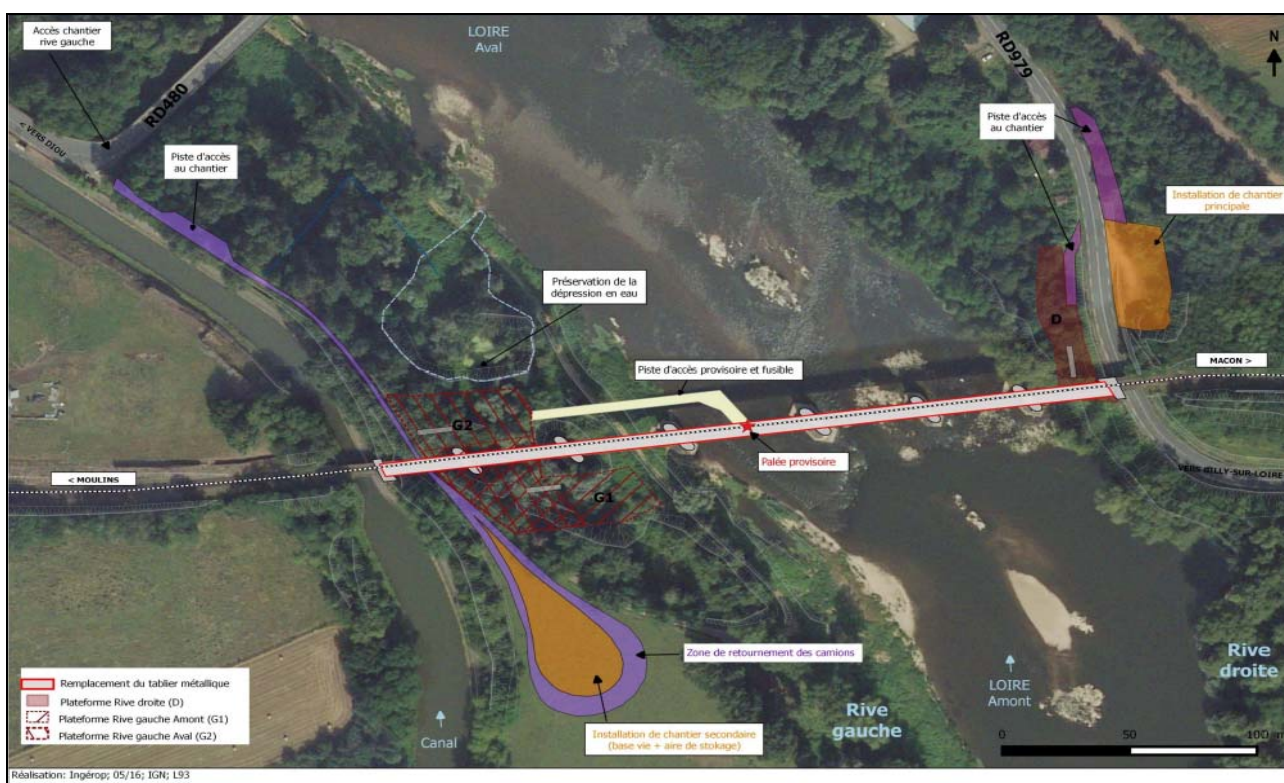
Figure 4 : installations de chantier et ouvrages d'accès. (Source : dossier)
